# Asbestinventarisatattest

Hogeweg 74, 3118 Rotselaar

Attestnummer : 20260806-000073.000

**Niet-asbestveilig**

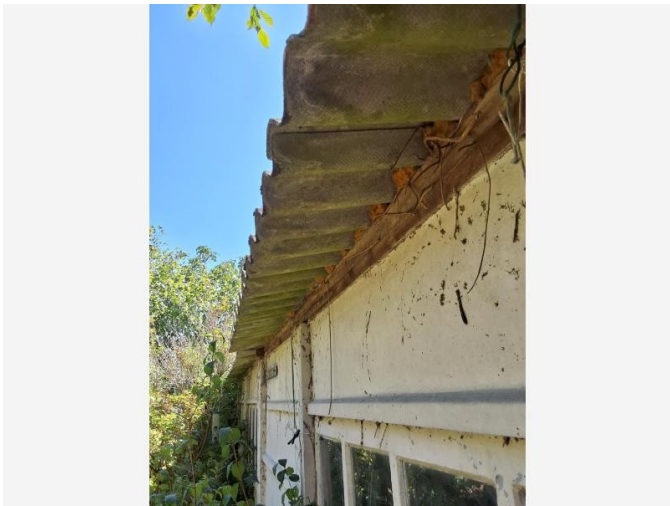
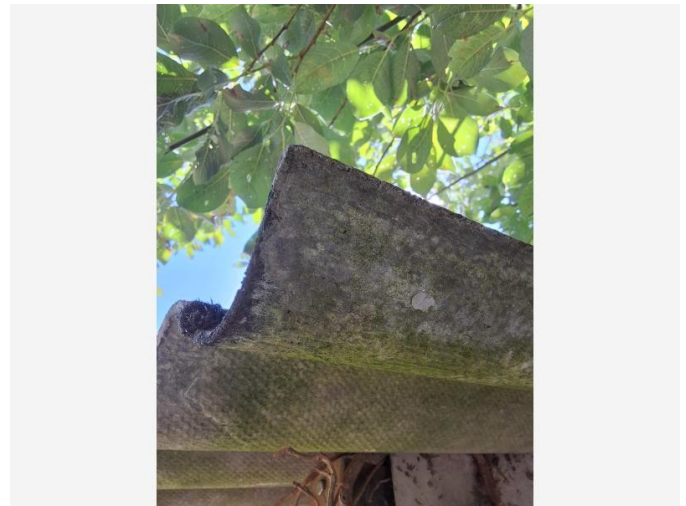
| Eindbeoordeling materiaalrisico | Verhoogd materiaalrisico en/of verhoogde kans op vezelvrijgave |

| Asbestsoort (vezeltype) | Crocidoliet aanwezig |
| Toestand van het materiaal | Matig beschadigd, matig verweerd |

| Beschrijving | Dak bestaande uit golfplaten |
| Asbestmateriaal | Dak- en gevelbekleding - Golfplaat |

Het asbestmateriaal valt onder de mijlpaal van 2034.

Verwijderen

- Verwijder dit asbestmateriaal zo snel mogelijk. Volg de toestand goed op.
- Hemelwater dat afspoelt van asbestcement daken of gevels kan asbestdeeltjes bevatten. Gebruik het enkel voor gesloten circuits (bv. spoelen toiletten). Reinig na het vervangen van het dak of de gevel de dakgoten en regenwaterput of -ton om asbesthoudend sediment of slib te verwijderen

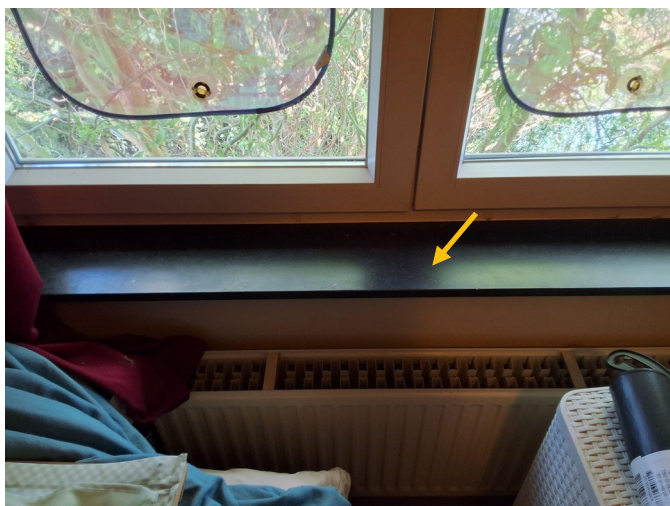
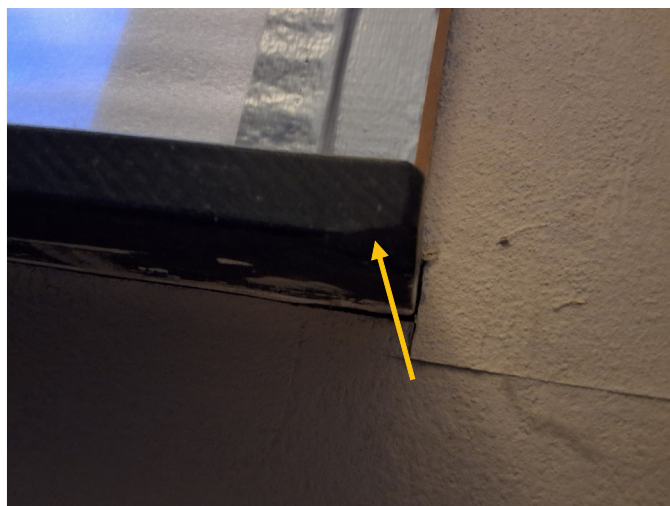
| Eindbeoordeling materiaalrisico | Laag materiaalrisico en/of verlaagde kans op vezelvrijgave |

| Asbestsoort (vezeltype) | Alleen chrysotiel aanwezig |
| Toestand van het materiaal | Licht beschadigd, licht verweerd. Intacte calciumsilicaatplaat of materiaal met categorie 3-gebondenheid |

| # | Type | Referentie | Resultaat |
|---|---|---|---|
| 2.1 | Puntmonster | PM01 | Chrysotiel |

| Beschrijving | Vensterbank type massal |

Het asbestmateriaal valt onder de mijlpaal van 2040.

Zorgvuldig beheren

- Zorg voor een veilig beheer. Vermijd het beschadigen van het asbestmateriaal. Controleer de toestand jaarlijks op wijzigingen.

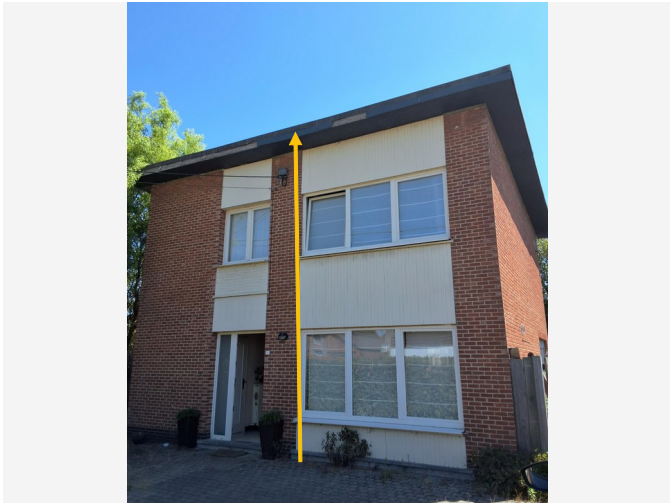
Situeringsfoto

**Reden:** Het te onderzoeken materiaal situeert zich hoger dan 3,50 m te rekenen vanaf een veilige ondergrond

**Uitleg van de asbestdeskundige:** In het kader van een asbestattest voor overdracht (verkoop, schenking), hoeven toepassingen die zich hoger dan 3,5m vanaf een veilige ondergrond situeren, niet onderzocht te worden.

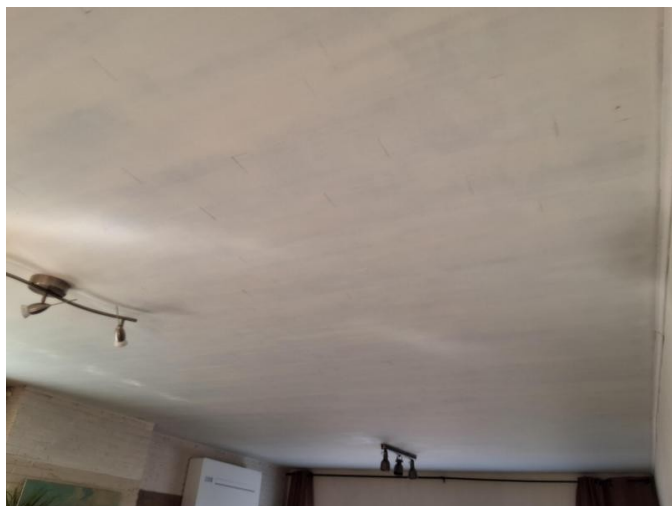
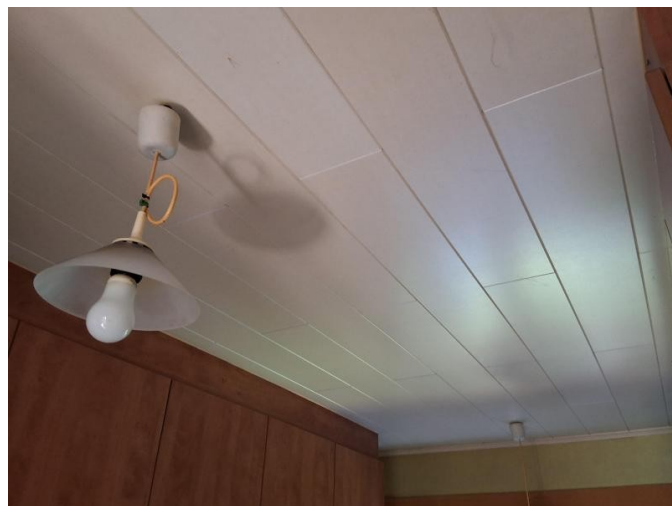
De plafonds werden afgewerkt met niet-asbestverdachte voorzetpanelen die inspectie van de bedekte structuur (opbouw, pleisterwerk) verhinderen.

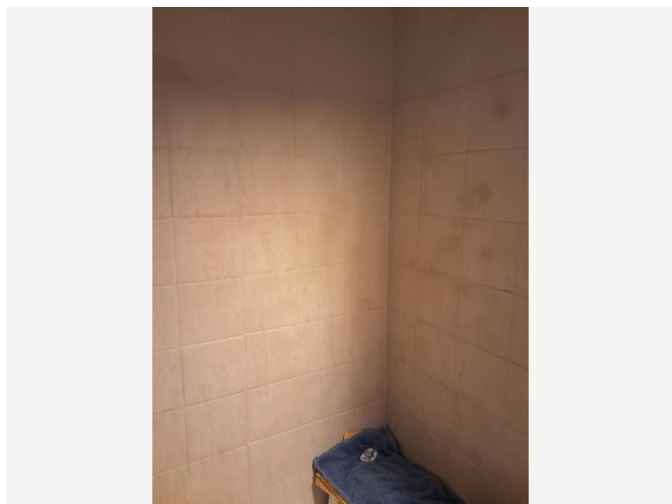
Situeringsfoto

Faientegels zijn mogelijk gelijmd met asbesthoudende lijm. Bij werken, laat dit controleren.

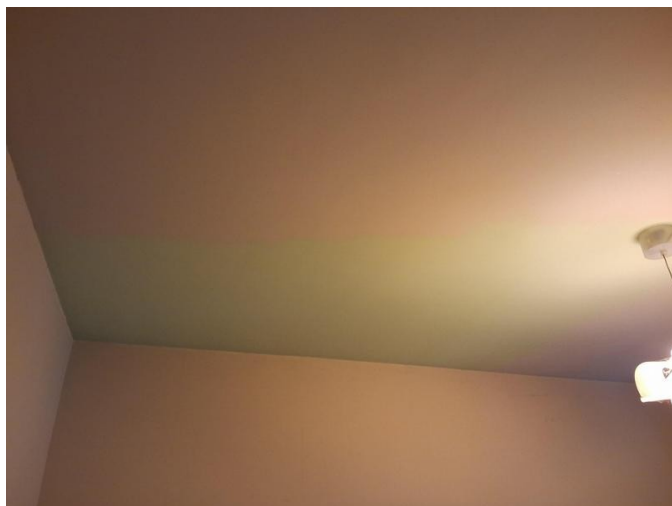
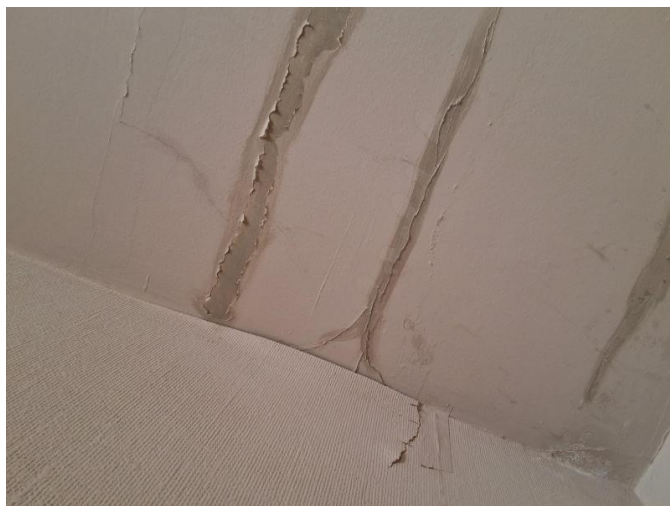
## Fiche 6: Pleisterwerk Plafonds

Geen asbest

| # | Type | Referentie | Resultaat |
|---|---|---|---|
| 6.1 | Mengmonster | MM02 | Geen asbest |

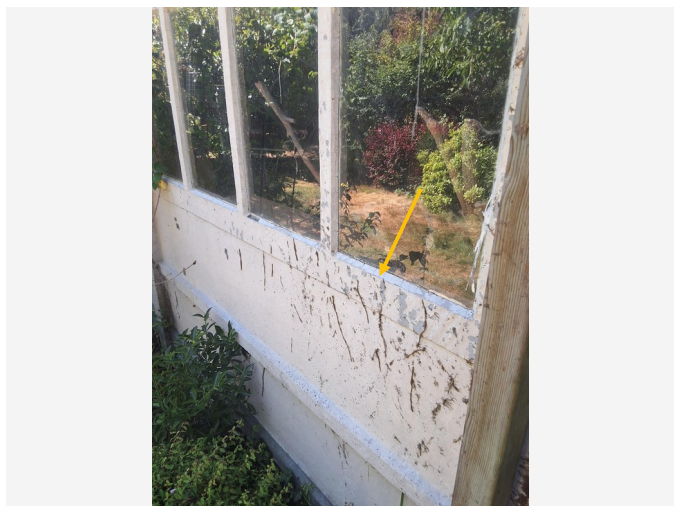
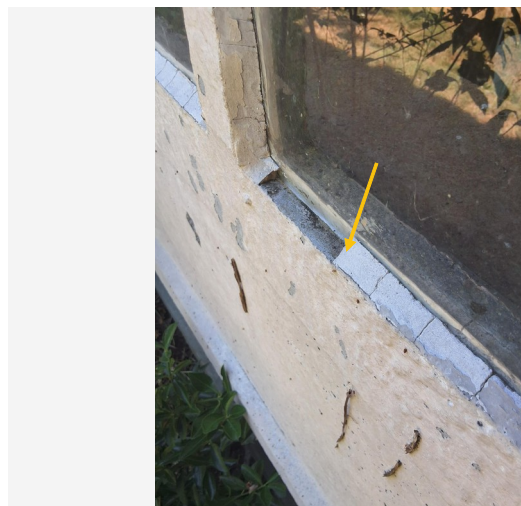
Geen asbest

| # | Type | Referentie | Resultaat |
|---|---|---|---|
| 7.1 | Puntmonster | PM02 | Geen asbest |

| Beschrijving | Mastiek |

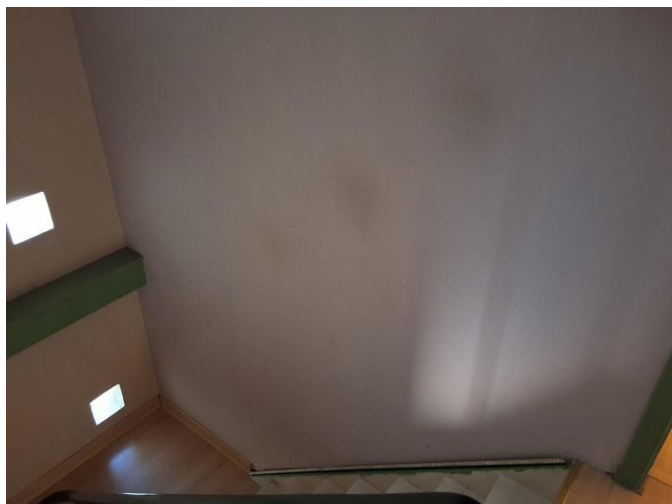
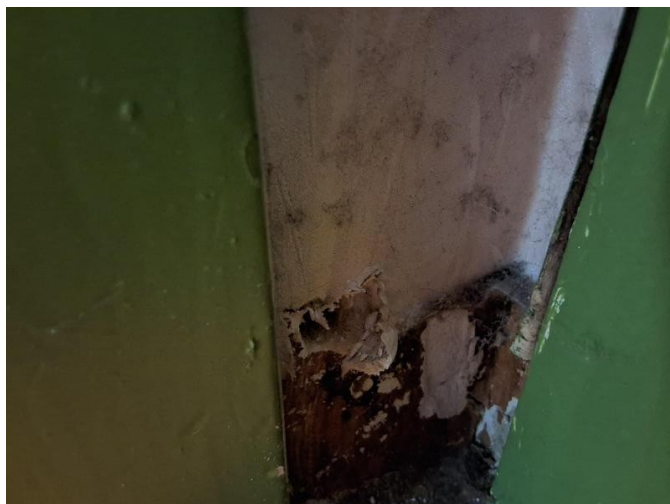
## Fiche 8: Pleisterwerk Wanden

Geen asbest

| # | Type | Referentie | Resultaat |
|---|---|---|---|
| 8.1 | Mengmonster | MM01 | Geen asbest |

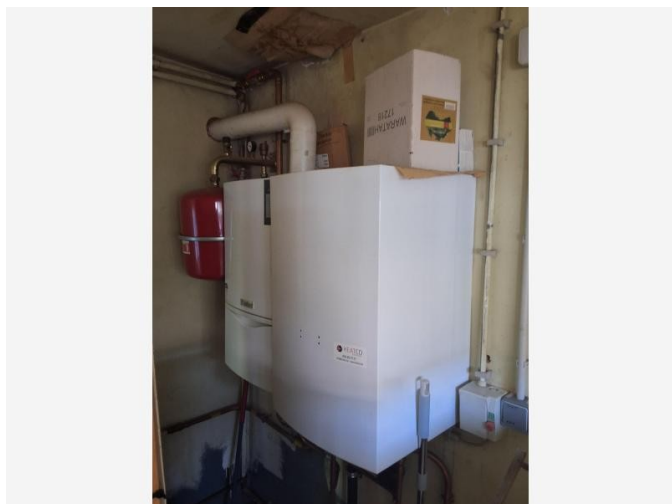
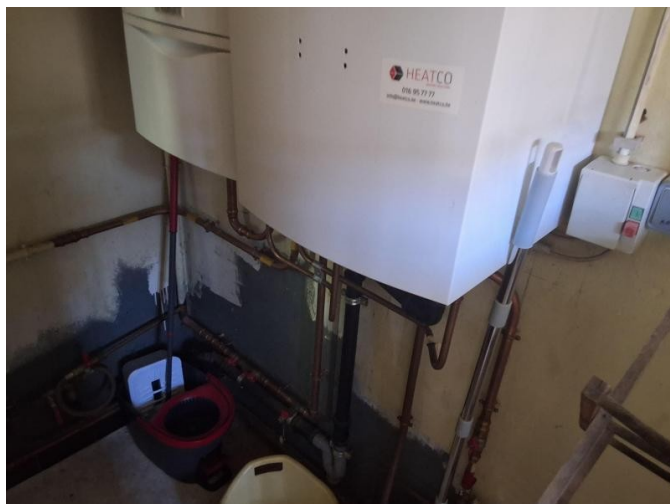
### Fiche 9: CV-ketel (niet verdacht)

| Beschrijving | Notitie | Terug te vinden op plannen |
|---|---|---|
| Fiche 9: CV-ketel (niet verdacht) | De CV-ketel (dichtingen, isolerend materiaal) is niet asbestverdacht. | - |

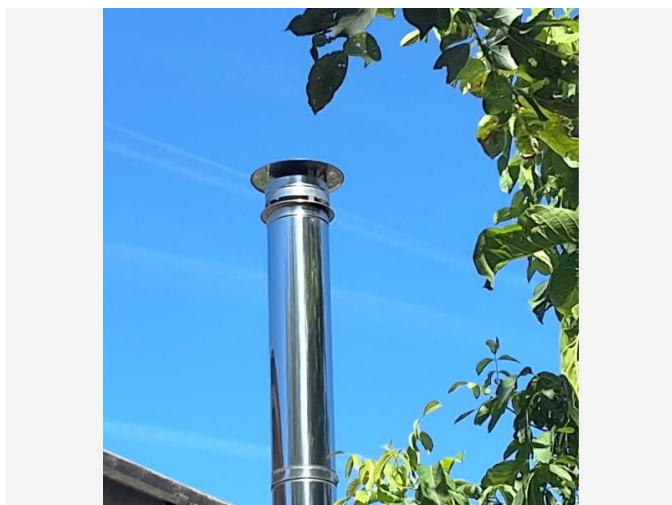
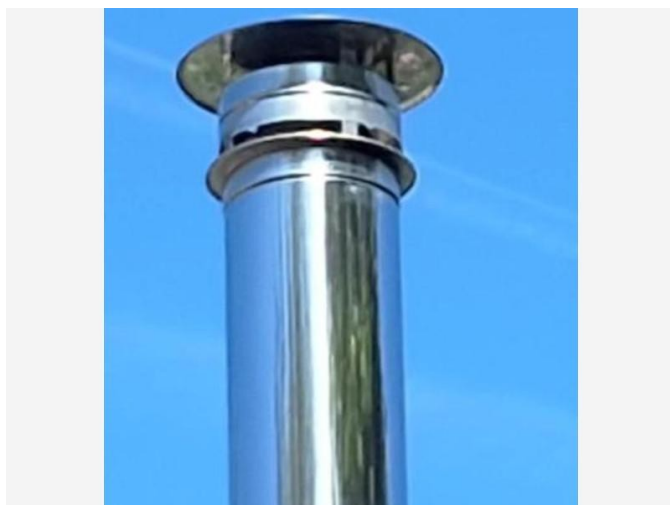
### Fiche 10: Rookgaskanaal (niet verdacht)

| Beschrijving | Notitie | Terug te vinden op plannen |
|---|---|---|
| Fiche 10: Rookgaskanaal (niet verdacht) | Het rookgaskanaal is niet-asbestverdacht. | - |
