# Asbestinventarisatattest

Brusselsesteenweg 325, 3020 Herent

Attestnummer : 20260921-000418.000

**Niet-asbestveilig**

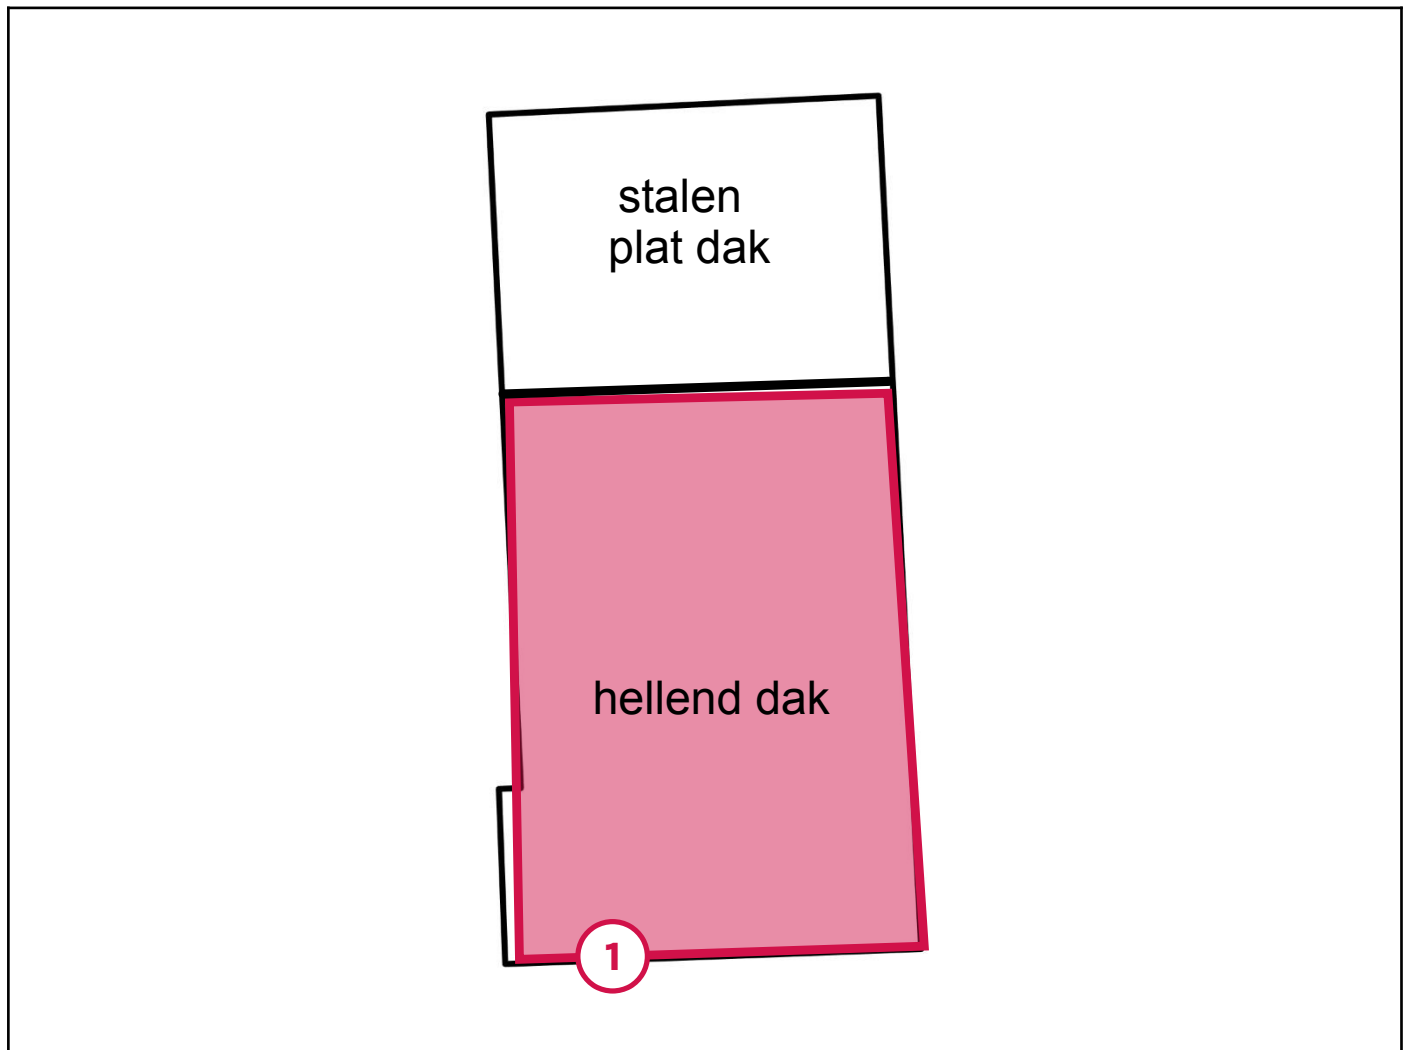
## Plan 1.2: Woning dakplan

| Beschrijving | Type | Actie |
|---|---|---|
| 1. Dak bestaande uit leien | Asbestmateriaal | Dringend verwijderen |

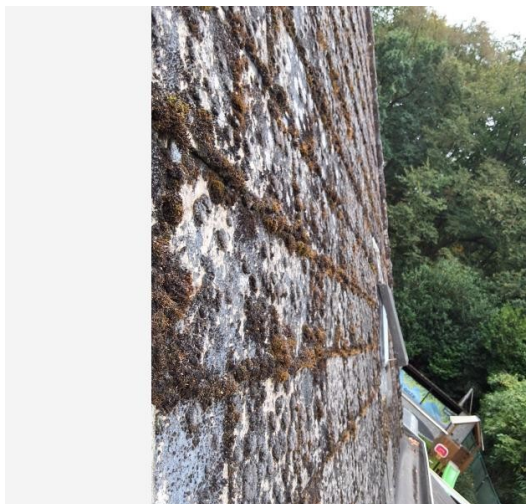
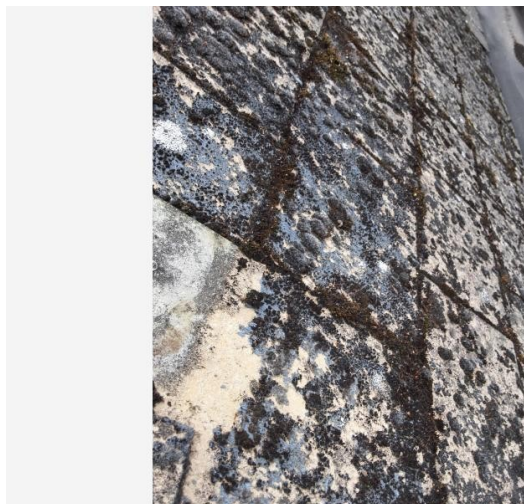
Het asbestmateriaal valt onder de mijlpaal van 2034.

Hoog materiaalrisico en/of hoge kans op vezelvrijgave

| Asbestsoort (vezeltype) | Crocidoliet aanwezig |
| Toestand van het materiaal | Zwaar beschadigd, zwaar verweerd |

| Beschrijving | Dak bestaande uit leien |
| Asbestmateriaal | Dak- en gevelbekleding - Lei, shingle |

**Dringend verwijderen**

- Verwijder dit asbestmateriaal zo snel mogelijk. Volg de toestand goed op.
- Hemelwater dat afspoelt van asbestcement daken of gevels kan asbestdeeltjes bevatten. Gebruik het enkel voor gesloten circuits (bv. spoelen toiletten). Reinig na het vervangen van het dak of de gevel de dakgoten en regenwaterput of -ton om asbesthoudend sediment of slib te verwijderen
- Voer bijkomende staalname(s) uit.

- Eenvoudige handelingen: mag via doe-het-zelf of door werknemer(s) met opleidingsattest eenvoudige handelingen  
Deze toepassing kan door een aannemer die over een opleidingsattest eenvoudige handelingen beschikt of door een particulier (doe-het-zelf), verwijderd worden indien er geen verhoogd risico op vrijgave van asbestvezels (max. concentratie 0,01 vezels/cm<sup>3</sup> - CODEX Art. VI.3-54) ontstaat en de toepassing voorafgaand wordt gefixeerd/bevochtigd; de individuele elementen zonder machinale werktuigen (boormachine, slijpschijf, hogedrukreiniger,...) en zonder breken of gooien een voor een losgemaakt worden; en ten slotte dubbel en luchtdicht verpakt weggevoerd worden naar een erkend afvalpunt (recyclagepark).

gepaste persoonlijke beschermingsmiddelen dragen: minimaal een FFP3-mondmasker (EN 149), wegwerpovertuig met kap (minimaal Cat III, type 5/6), wegwerphandschoenen en overschoenen of afspoelbaar schoeisel.

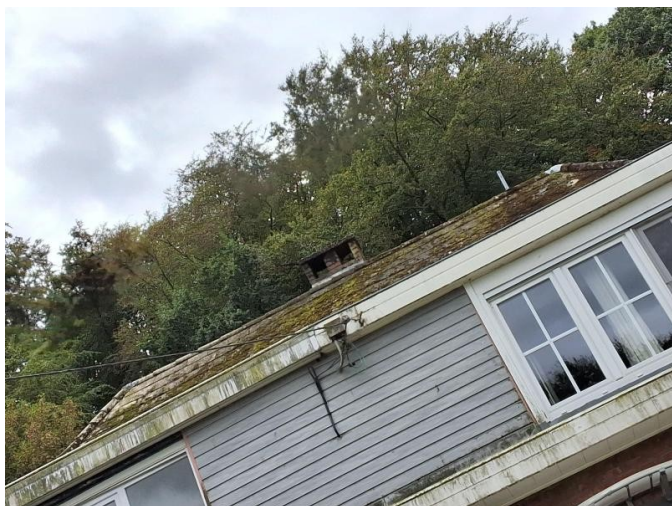
*Situeringsfoto*

**Reden:** Het te onderzoeken materiaal situeert zich hoger dan 3,50 m te rekenen vanaf een veilige ondergrond

**Uitleg van de asbestdeskundige:** De binnenkant van de schouw is niet waarneembaar. De schouw bevat binnenin mogelijk een asbestcement rookgaskanaal. Laat dit onderzoeken bij eventuele werken.

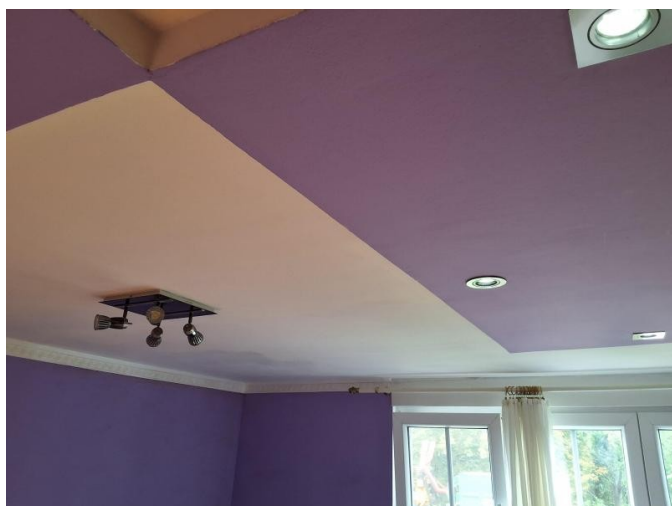
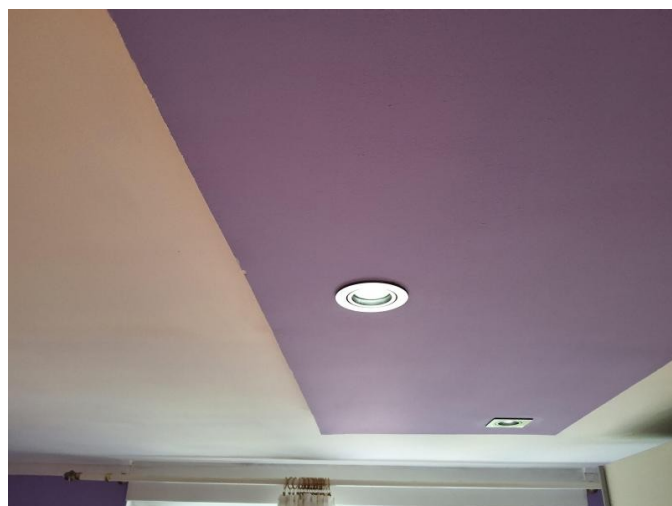
De plafonds werden afgewerkt met niet-asbestverdachte voorzetpanelen die inspectie van de bedekte structuur (opbouw, pleisterwerk) verhinderen.

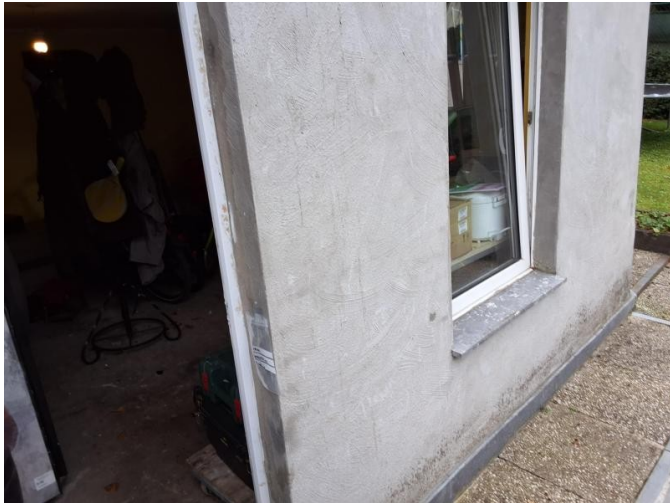
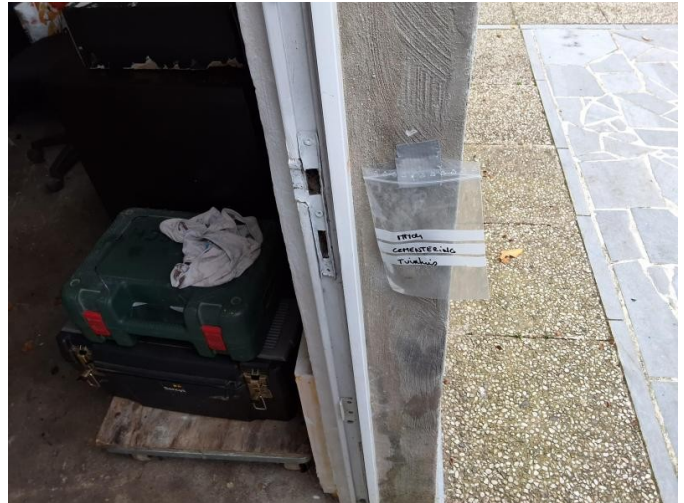
## Fiche 4: Cementen smeerlaag buiten

Geen asbest

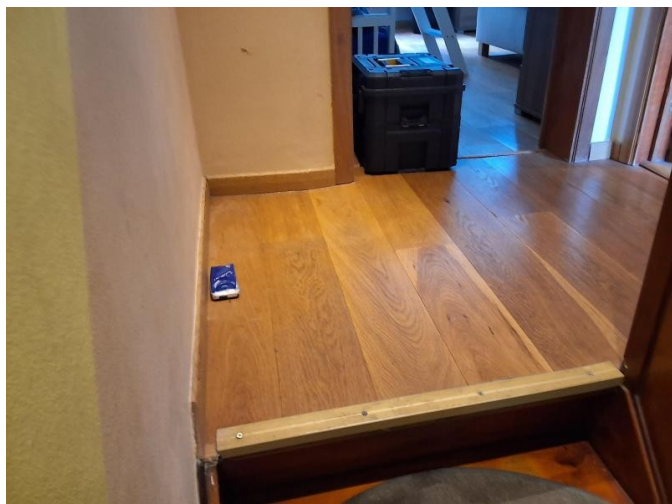
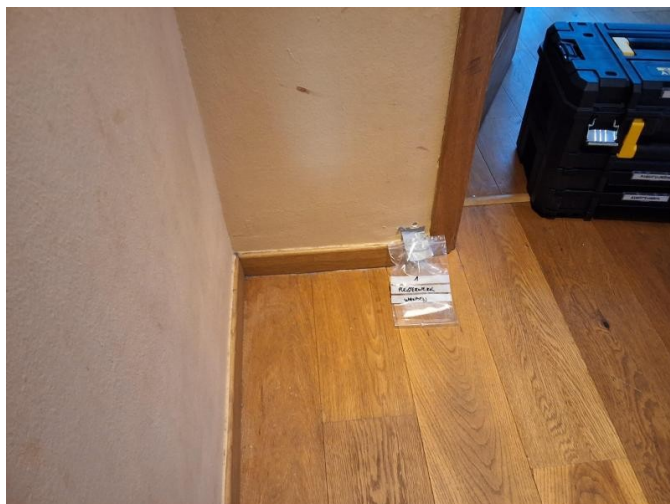
## Fiche 5: Pleisterwerk Wanden

Geen asbest

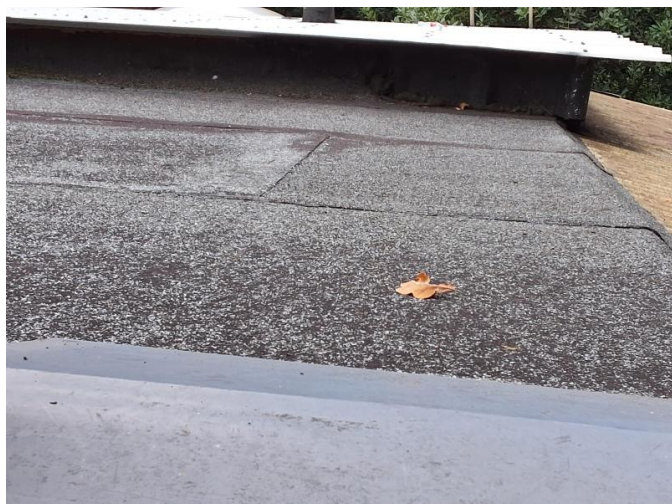
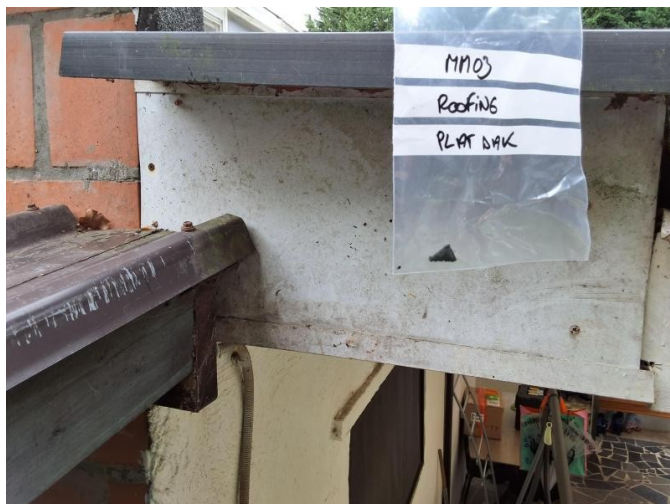
## Fiche 6: Roofing

Geen asbest

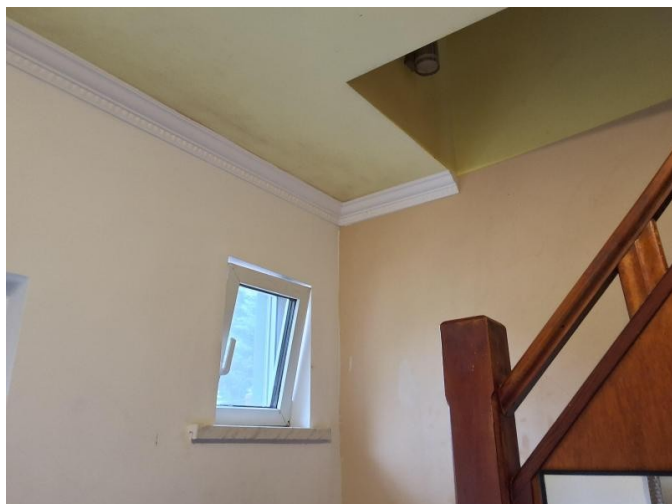
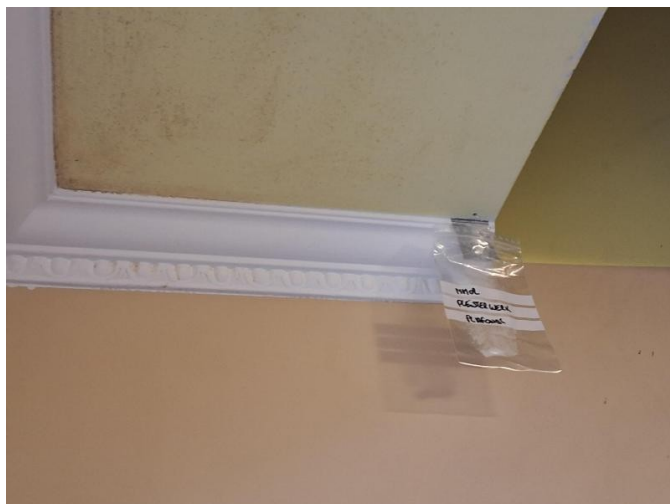
## Fiche 7: Pleisterwerk Plafonds

Geen asbest

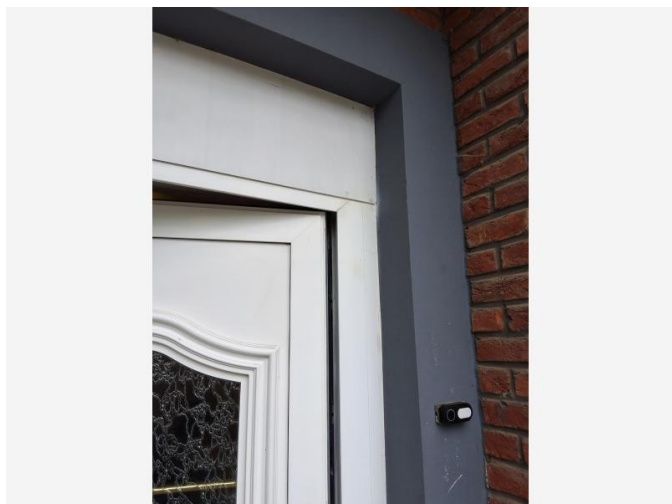
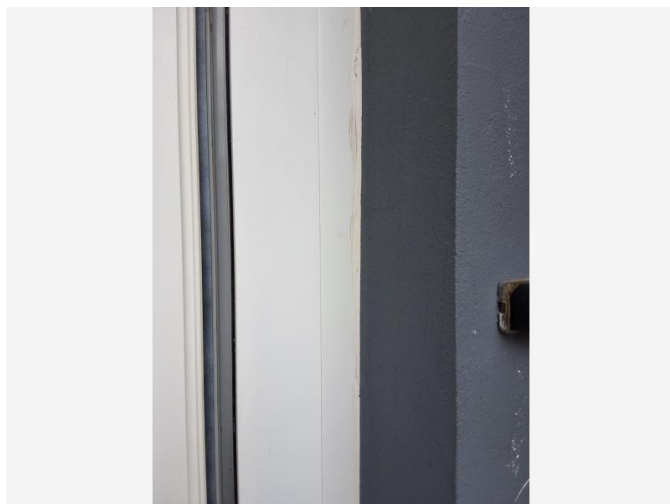
### Fiche 8: Mastiek (niet verdacht)

| Beschrijving | Notitie | Terug te vinden op plannen |
|---|---|---|
| Fiche 8: Mastiek (niet verdacht) | Er is geen asbestverdachte mastiek aanwezig. | - |

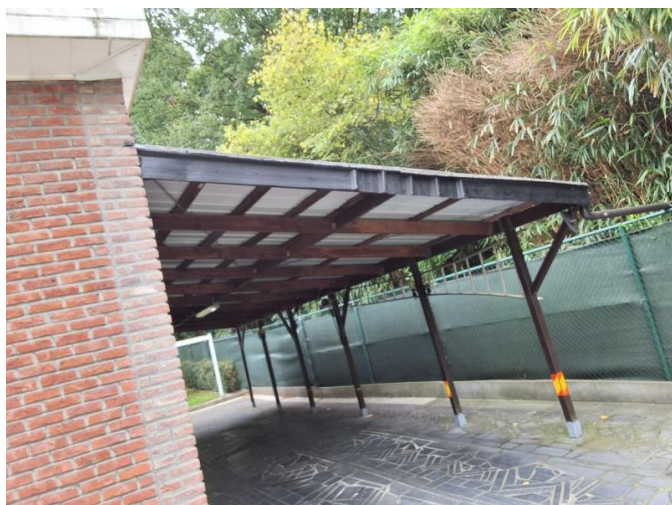
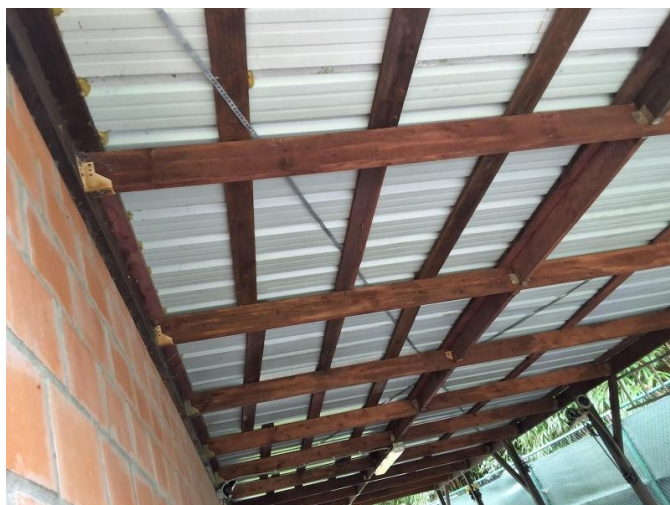
### Fiche 9: Dakbedekking bestaande uit stalen/metalen platen

| Beschrijving | Notitie | Terug te vinden op plannen |
|---|---|---|
| Fiche 9: Dakbedekking bestaande uit stalen/metalen platen | De dakbedekking is niet-asbestverdacht. | Plan 2.1: Carport plan |

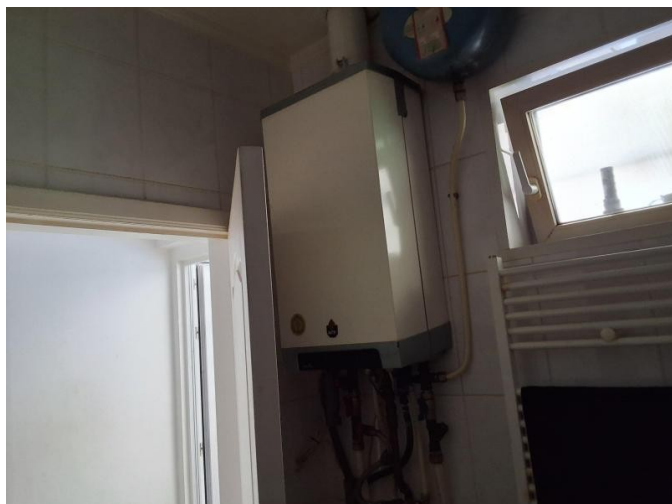
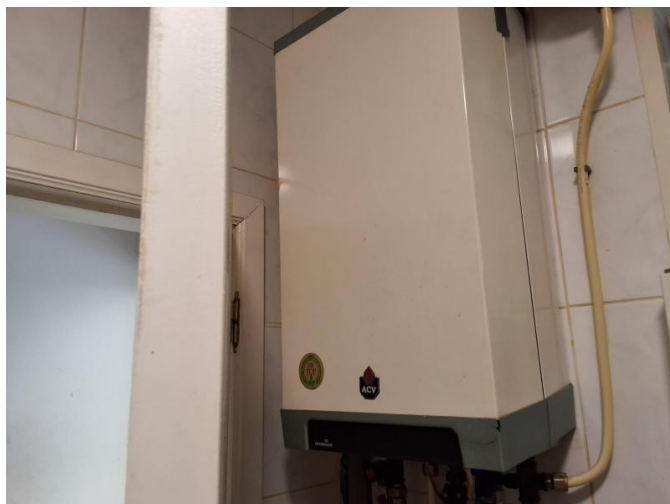
### Fiche 10: CV-ketel (niet-waarneembare materialen)

| Beschrijving | Notitie | Terug te vinden op plannen |
|---|---|---|
| Fiche 10: CV-ketel (niet-waarneembare materialen) | De CV-ketel bevat mogelijk asbestverdachte dichtingen en/of isolerend materiaal die niet waarneembaar zijn. | - |

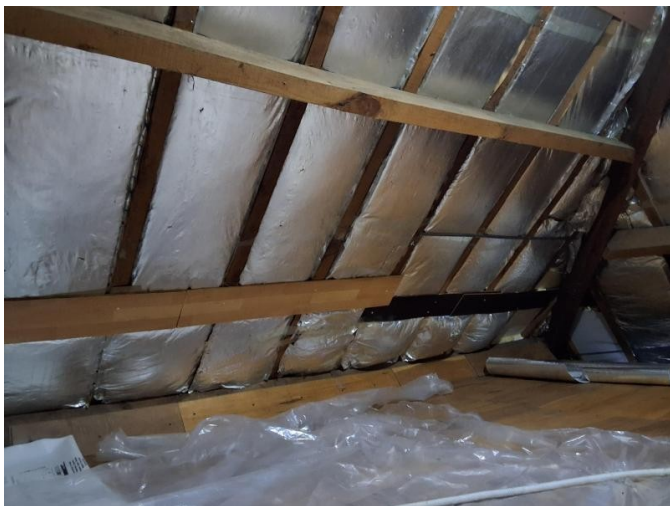
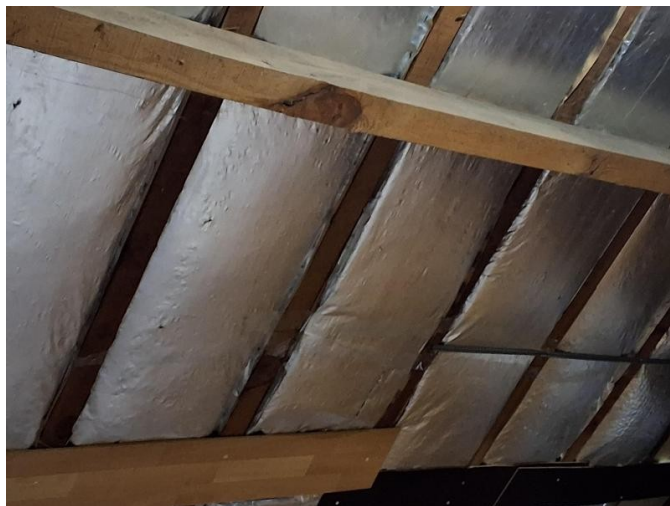
## Fiche 11: Onderdak (niet waarneembaar)

| Beschrijving | Notitie | Terug te vinden op plannen |
|---|---|---|
| Fiche 11: Onderdak (niet waarneembaar) | Het onderdak is niet waarneembaar. Bij werken, controleer een mogelijk verdacht onderdak op de aanwezigheid van asbest. | Plan 1.1: Woning dakplan |
