# Asbestinventarisatetest

Stationsstraat 31, 3020 Herent

Attestnummer : 20260928-000346.000

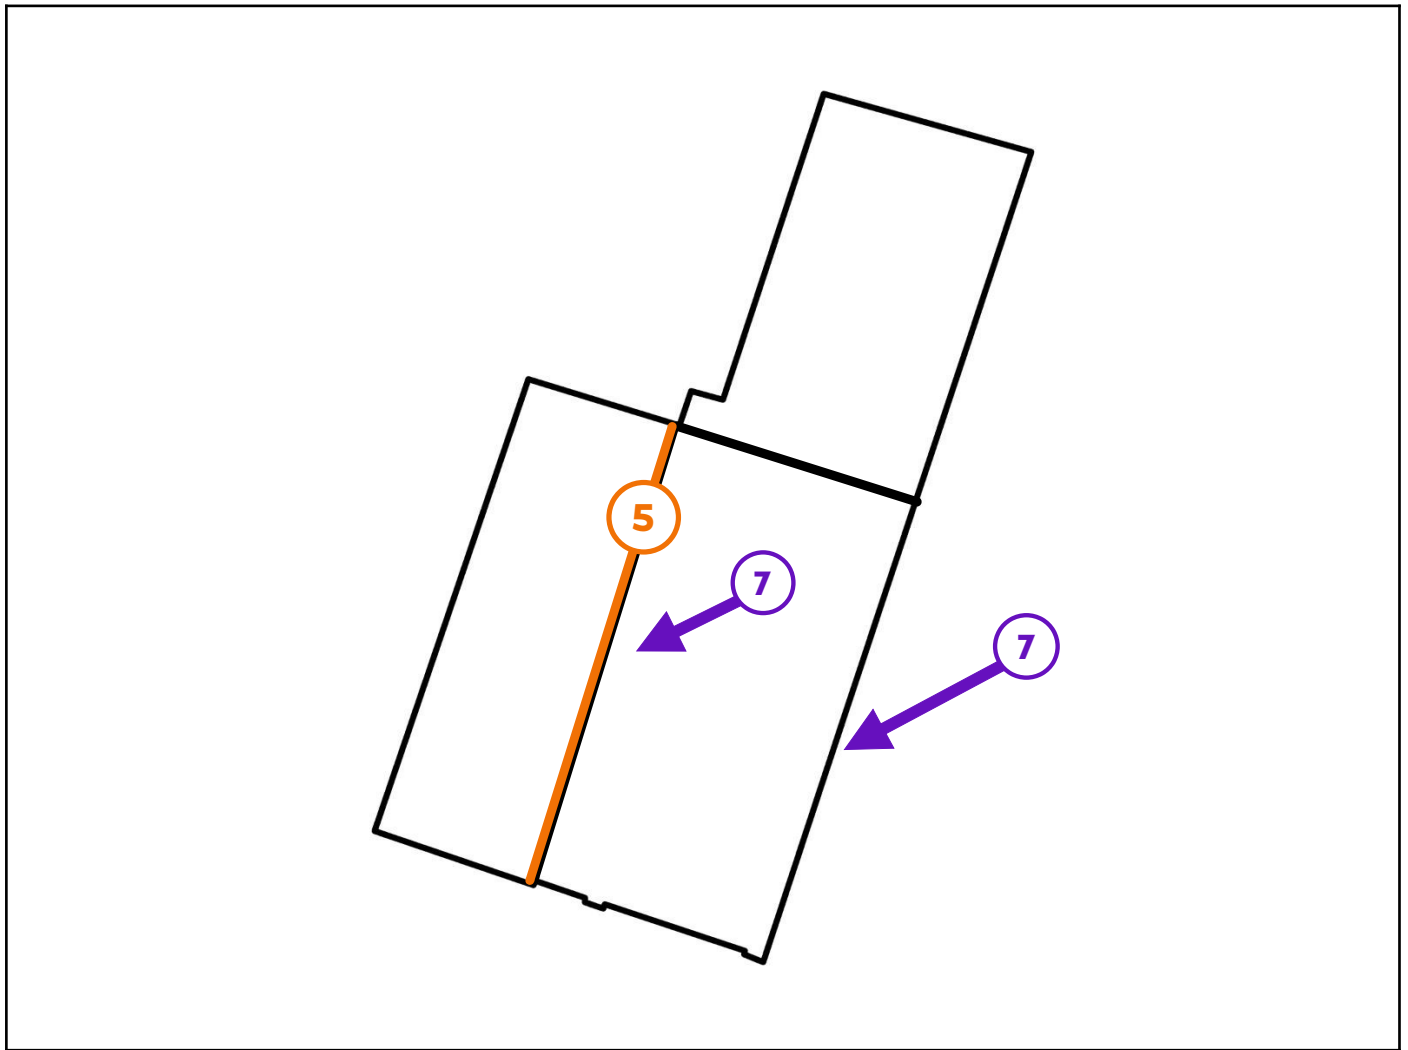
## Plan 1.1: Woning dakplan

| Beschrijving | Type | Actie |
|---|---|---|
| 5. Gevel met leien | Asbestmateriaal | <a href="#">Verwijderen</a> |
| 7. Schouwen | Beperking | - |

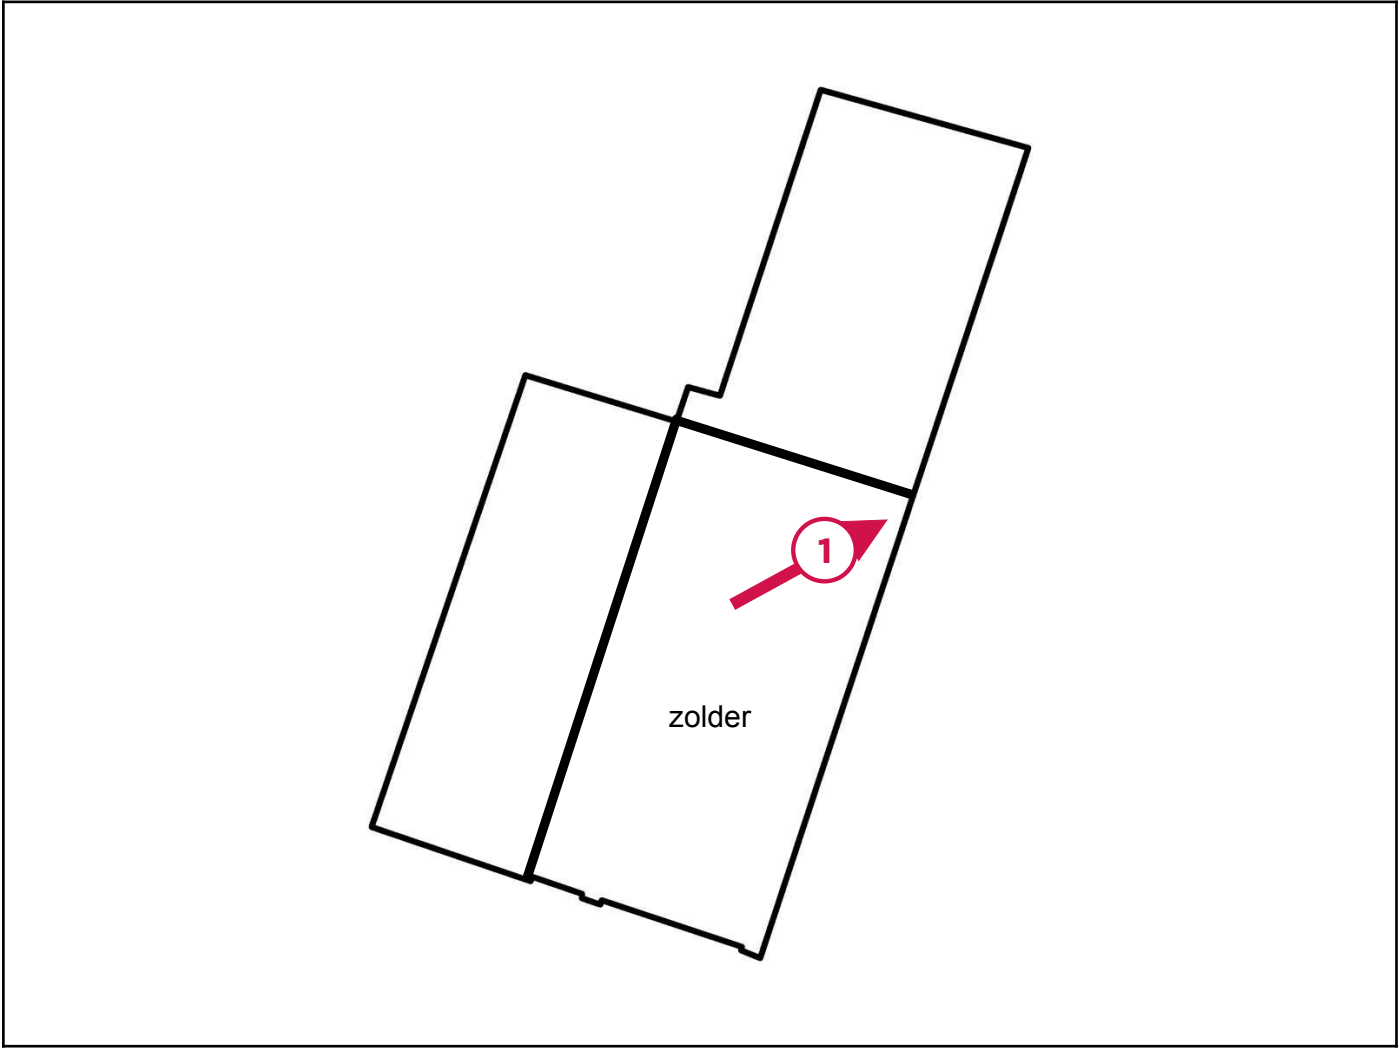
## Plan 1.2: Niv +2

| Beschrijving | Type | Actie |
|---|---|---|
| 1. Afval (reserve leien) | Asbestmateriaal | Dringend verwijderen |

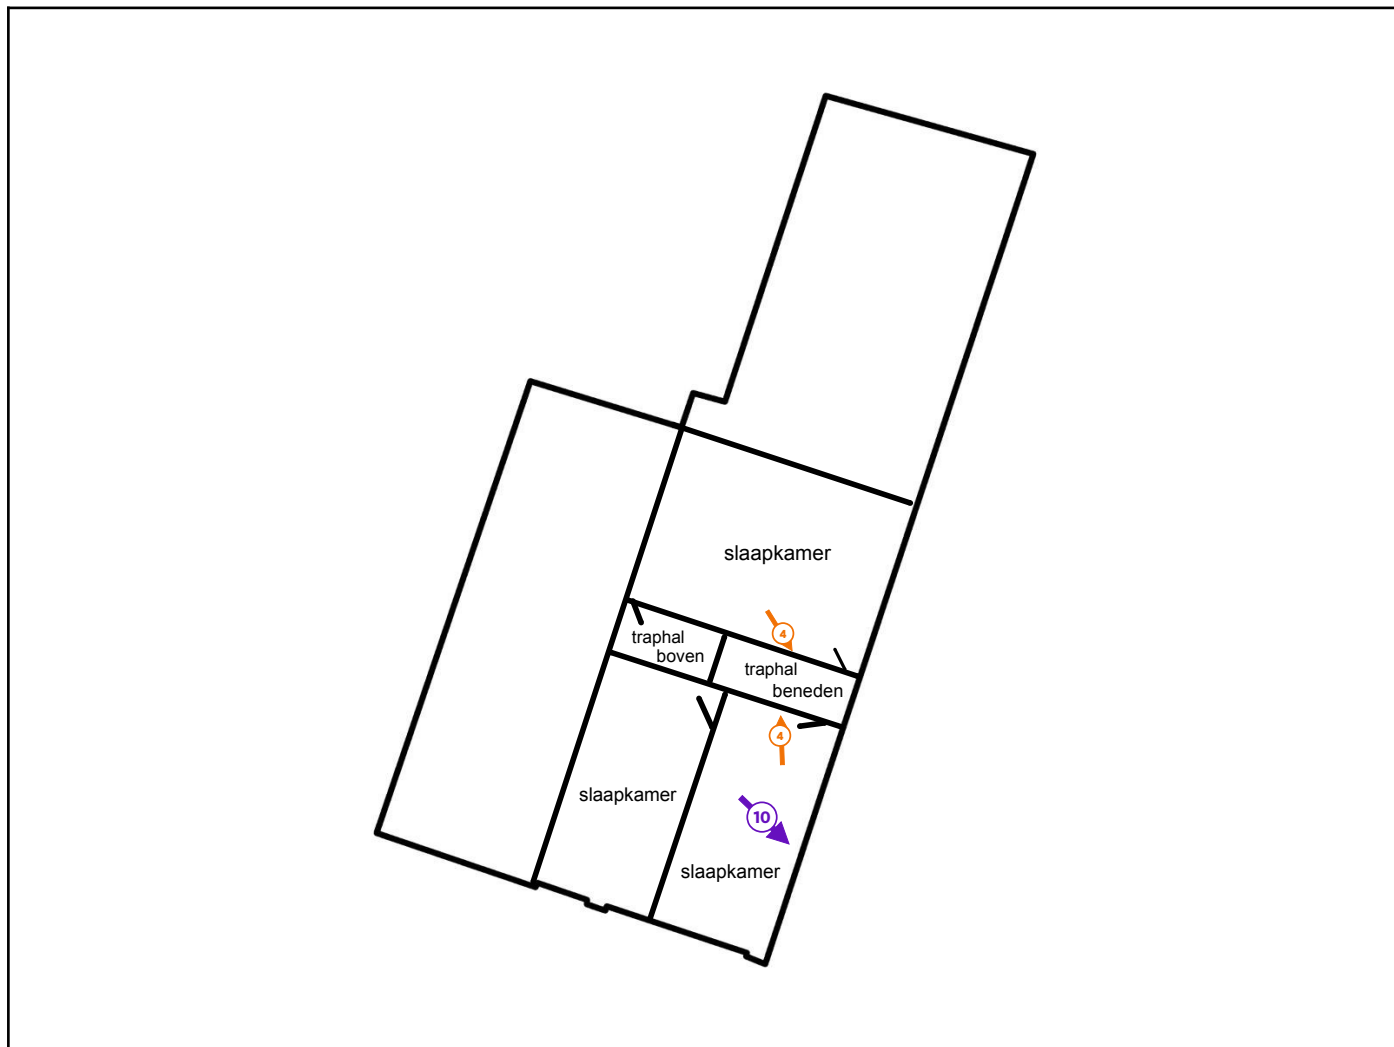
## Plan 1.5: Niv +1 varia

| Beschrijving | Type | Actie |
|---|---|---|
| 4. Bakeliet schakelaars/stopcontacten | Asbestmateriaal | <a href="#">Verwijderen</a> |

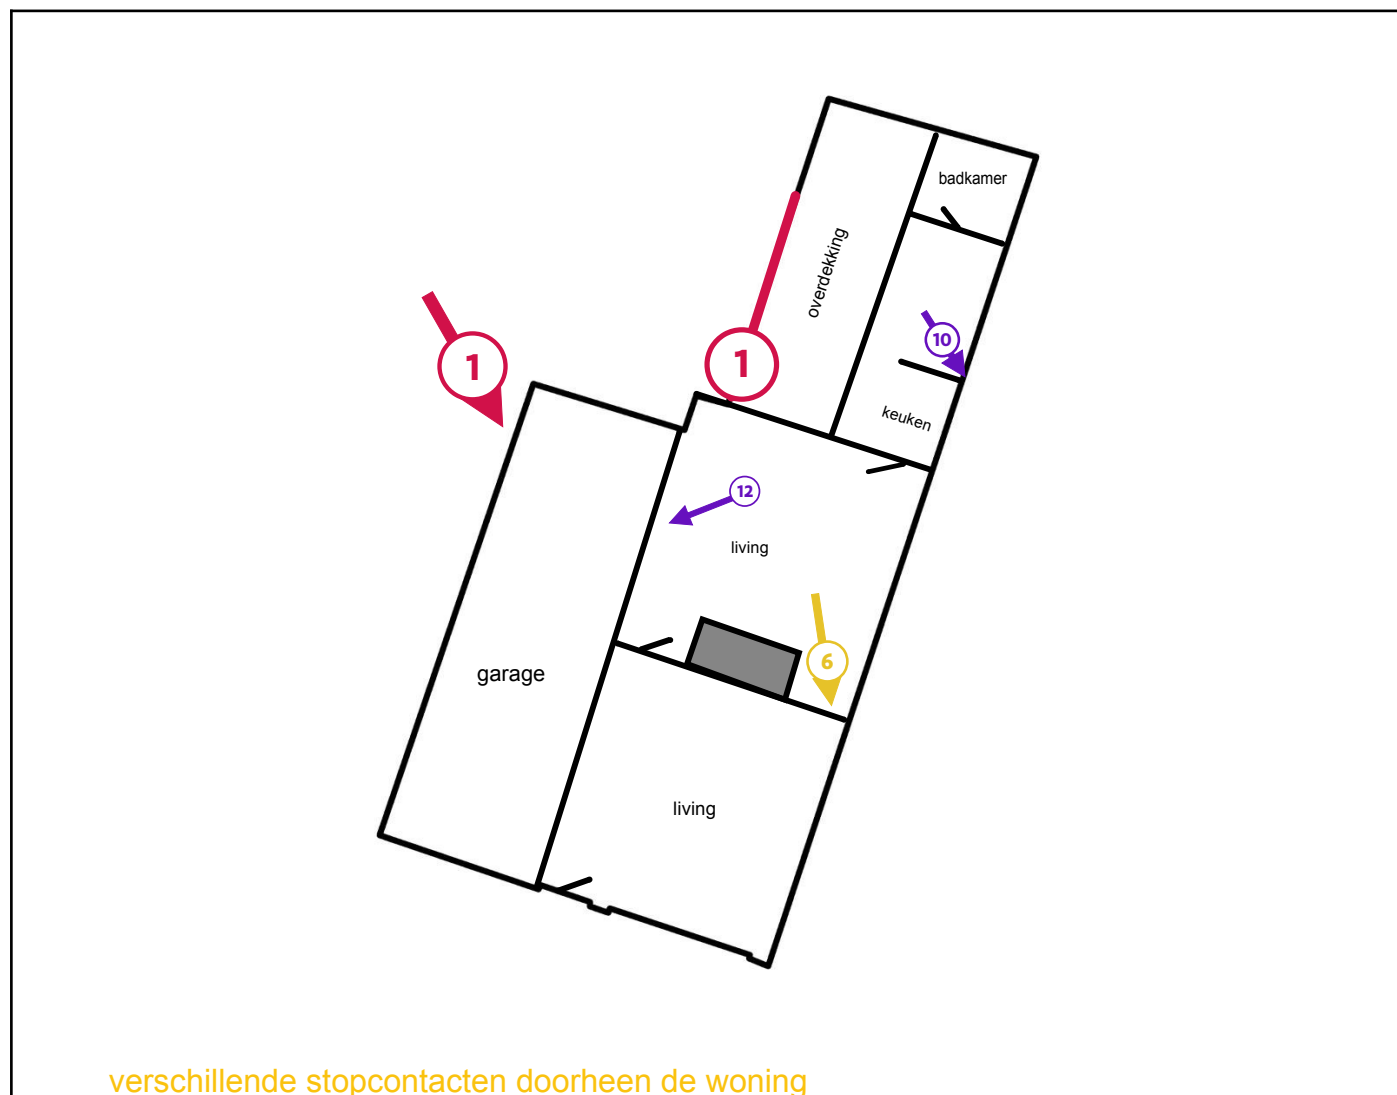
## Plan 1.8: Niv +0 varia

| Beschrijving | Type | Actie |
|---|---|---|
| 1. Afval (reserve leien) | Asbestmateriaal | Dringend verwijderen |
| 4. Bakeliet schakelaars/stopcontacten | Asbestmateriaal | Verwijderen |
| 6. Bakeliet schakelkast | Asbestmateriaal | Zorgvuldig beheren |

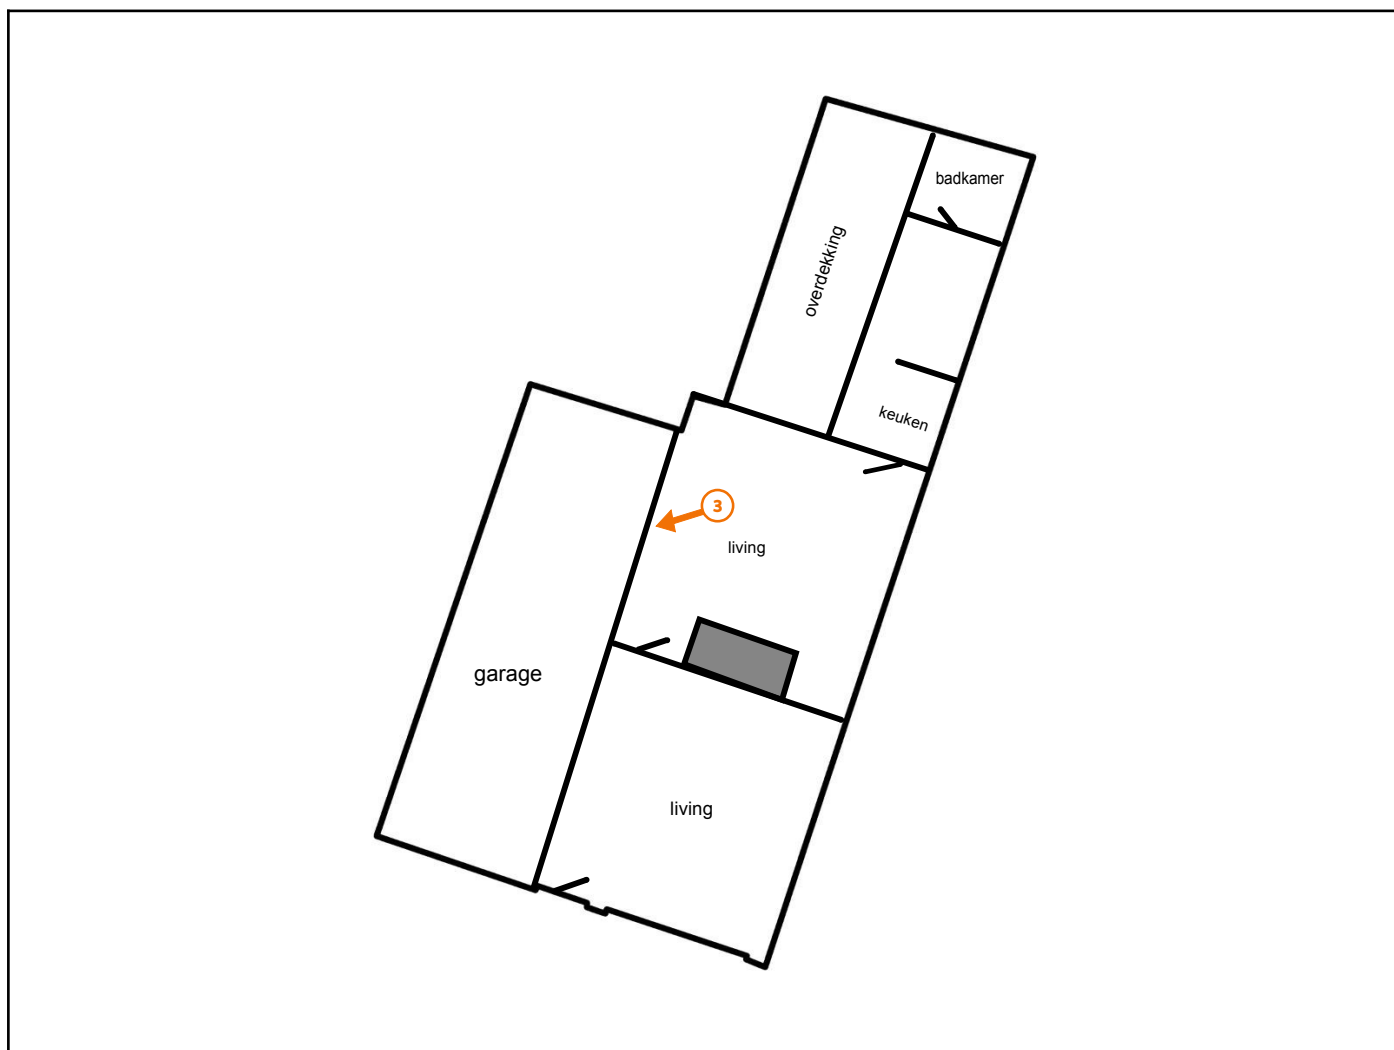
## Plan 1.9: Niv +0 varia

| Beschrijving | Type | Actie |
|---|---|---|
| 3. Vensterbank type massal | Asbestmateriaal | <a href="#">Verwijderen</a> |

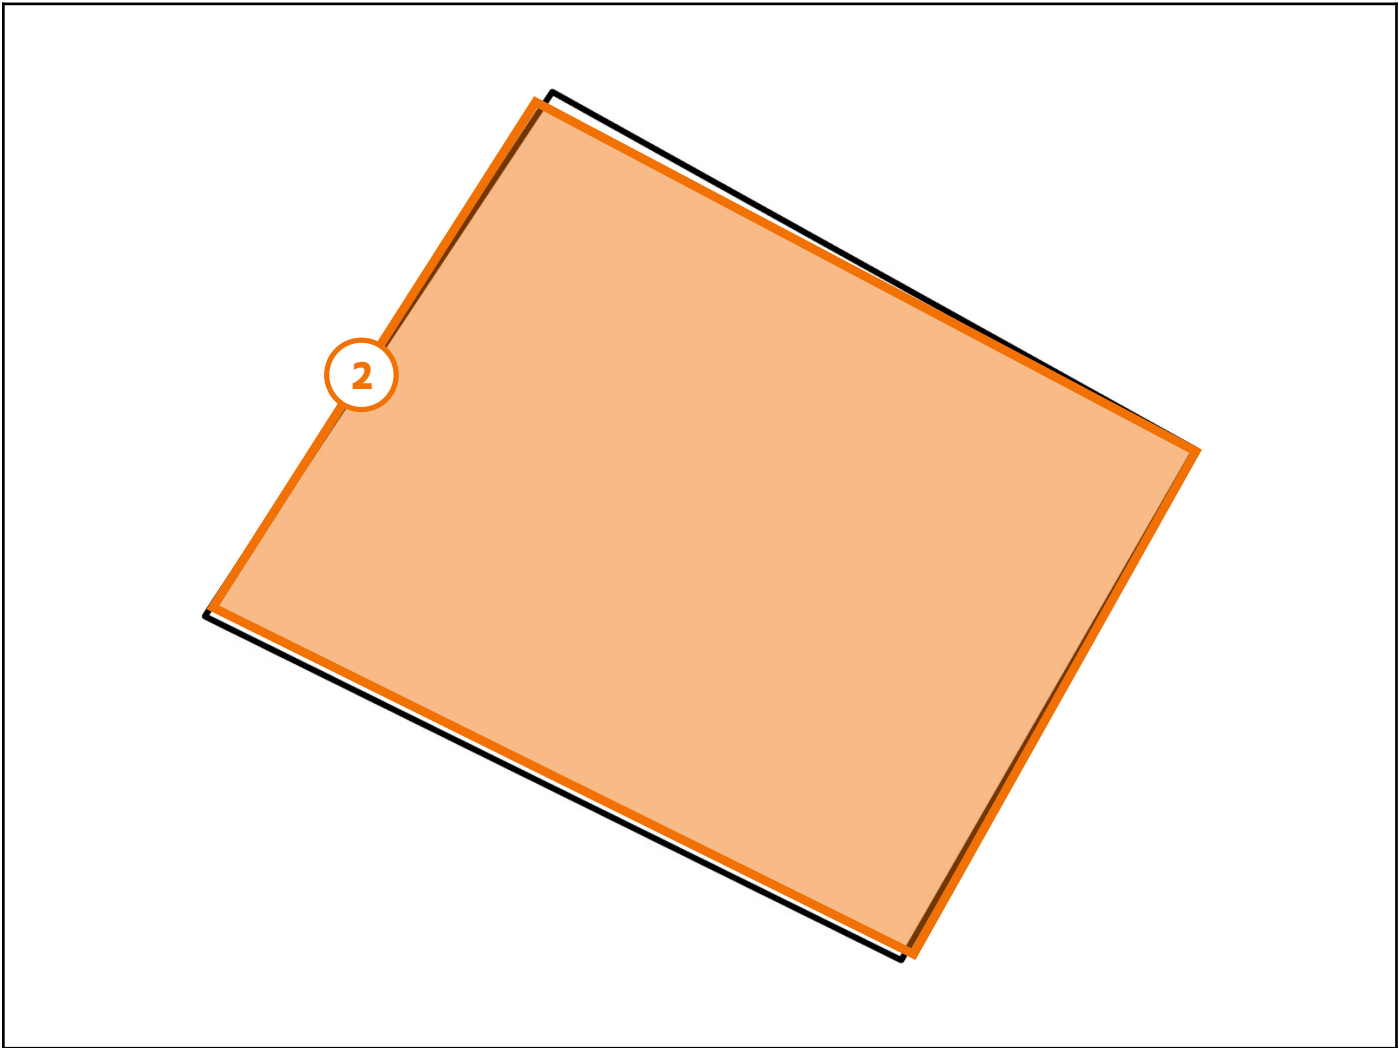
# Plan 2.1: Constructie plan

| Beschrijving | Type | Actie |
|---|---|---|
| 2. Dak bestaande uit golfplaten | Asbestmateriaal | Verwijderen |

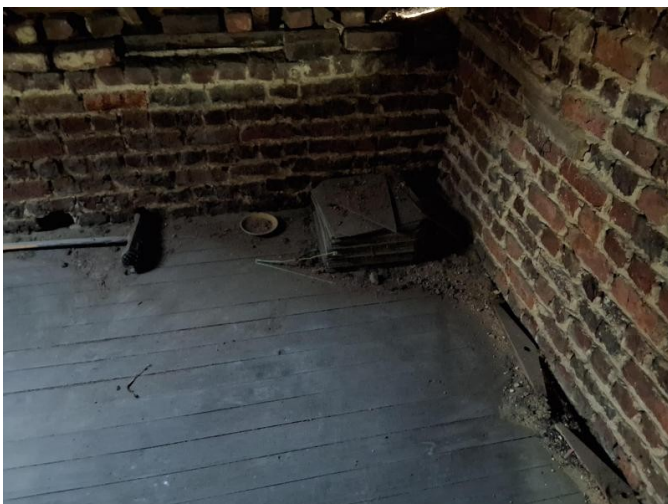
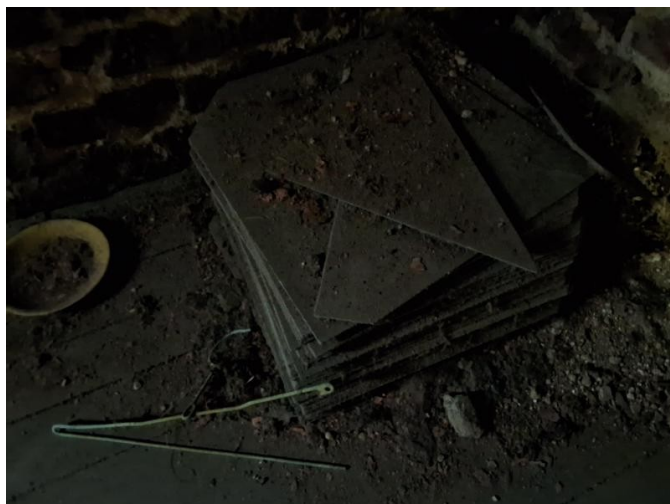
| Beschrijving | Afval (reserve leien) |
| Asbestmaterialen | <ul style="list-style-type: none"><li>Dak- en gevelbekleding - Lei, shingle</li></ul> |
| Hoeveelheid (gewicht - aantal) | <ul style="list-style-type: none"><li>15,00 kg - 1 stuk</li></ul> |
| Identificatiemethode | De asbestdeskundige beoordeelt het materiaal als asbestverdacht en dus asbesthoudend, en dit zonder monstername. |

**Dringend verwijderen**

- Verwijder het asbestafval.

- Eenvoudige handelingen: mag via doe-het-zelf of door werknemer(s) met opleidingsattest eenvoudige handelingen  
Deze toepassing kan door een aannemer die over een opleidingsattest eenvoudige handelingen beschikt of door een particulier (doe-het-zelf), verwijderd worden indien er geen verhoogd risico op vrijgave van asbestvezels (max. concentratie 0,01 vezels/cm<sup>3</sup> - CODEX Art. VI.3-54) ontstaat en de toepassing voorafgaand wordt gefixeerd/bevochtigd; de individuele elementen zonder machinale werktuigen (boormachine, slijpschijf, hogedrukreiniger,...) en zonder breken of gooien een voor een losgemaakt worden; en ten slotte dubbel en luchtdicht verpakt weggevoerd worden naar een erkend afvalpunt (recyclagepark).

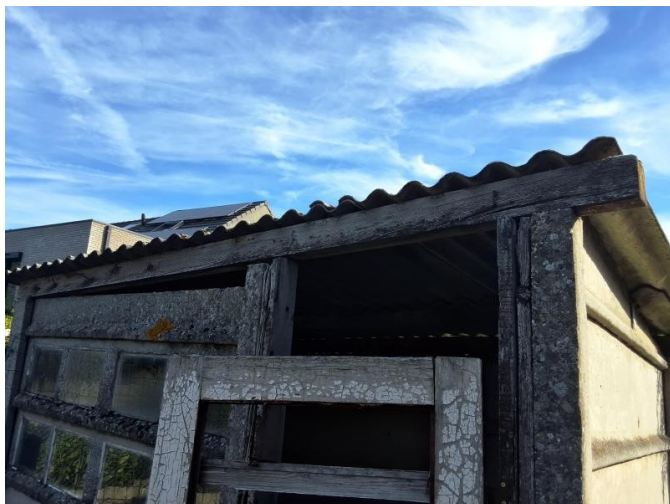
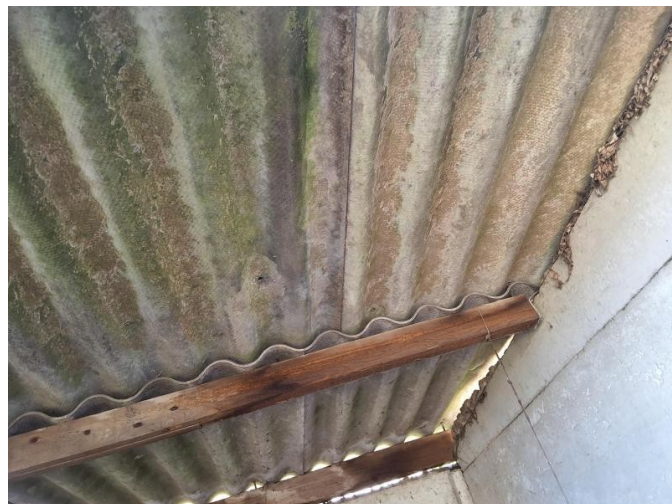
| Eindbeoordeling materiaalrisico | Verhoogd materiaalrisico en/of verhoogde kans op vezelvrijgave |

| Asbestsoort (vezeltype) | Crocidoliet aanwezig |
| Toestand van het materiaal | Licht beschadigd, licht verweerd. Intacte calciumsilicaatplaat of materiaal met categorie 3-gebondenheid |

| Beschrijving | Dak bestaande uit golfplaten |
| Asbestmateriaal | Dak- en gevelbekleding - Golfplaat |

Verwijderen

- Verwijder dit asbestmateriaal zo snel mogelijk. Volg de toestand goed op.
- Hemelwater dat afspoelt van asbestcement daken of gevels kan asbestdeeltjes bevatten. Gebruik het enkel voor gesloten circuits (bv. spoelen toiletten). Reinig na het vervangen van het dak of de gevel de dakgoten en regenwaterput of -ton om asbesthoudend sediment of slib te verwijderen
- Voer bijkomende staalname(s) uit.

- Eenvoudige handelingen: mag via doe-het-zelf of door werknemer(s) met opleidingsattest eenvoudige handelingen  
Deze toepassing kan door een aannemer die over een opleidingsattest eenvoudige handelingen beschikt of door een particulier (doe-het-zelf), verwijderd worden indien er geen verhoogd risico op vrijgave van asbestvezels (max. concentratie 0,01 vezels/cm<sup>3</sup> - CODEX Art. VI.3-54) ontstaat en de toepassing voorafgaand wordt gefixeerd/bevochtigd; de individuele elementen zonder machinale werktuigen (boormachine, slijpschijf, hogedrukreiniger,...) en zonder breken of gooien een voor een losgemaakt worden; en ten slotte dubbel en luchtdicht verpakt weggevoerd worden naar een erkend afvalpunt (recyclagepark).

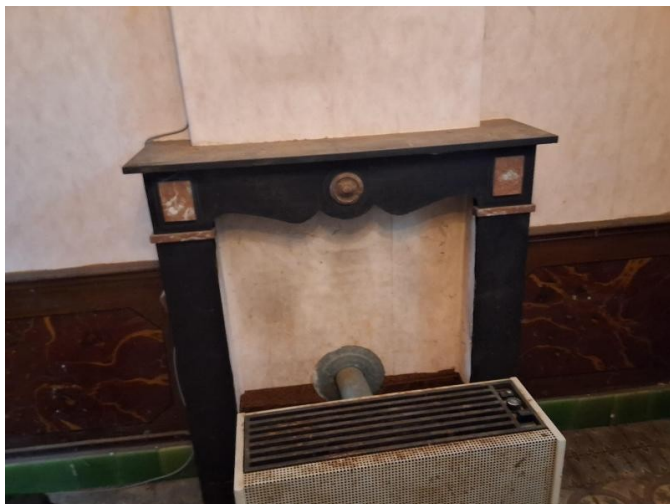
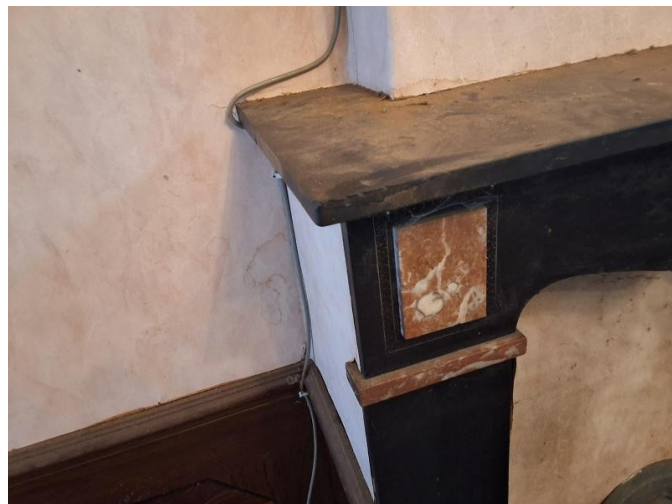
| Eindbeoordeling materiaalrisico | Verhoogd materiaalrisico en/of verhoogde kans op vezelvrijgave |

| Asbestsoort (vezeltype) | Crocidoliet aanwezig |

Verwijderen

- Zorg voor een veilig beheer. Vermijd het beschadigen van het asbestmateriaal. Controleer de toestand jaarlijks op wijzigingen.
- Voer bijkomende staalname(s) uit.

- Eenvoudige handelingen: mag via doe-het-zelf of door werknemer(s) met opleidingsattest eenvoudige handelingen  
Deze toepassing kan door een aannemer die over een opleidingsattest eenvoudige handelingen beschikt of door een particulier (doe-het-zelf), verwijderd worden indien er geen verhoogd risico op vrijgave van asbestvezels (max. concentratie 0,01 vezels/cm<sup>3</sup> - CODEX Art. VI.3-54) ontstaat en de toepassing voorafgaand wordt gefixeerd/bevochtigd; de individuele elementen zonder machinale werktuigen (boormachine, slijpschijf, hogedrukreiniger,...) en zonder breken of gooien een voor een losgemaakt worden; en ten slotte dubbel en luchtdicht verpakt weggevoerd worden naar een erkend afvalpunt (recyclagepark).

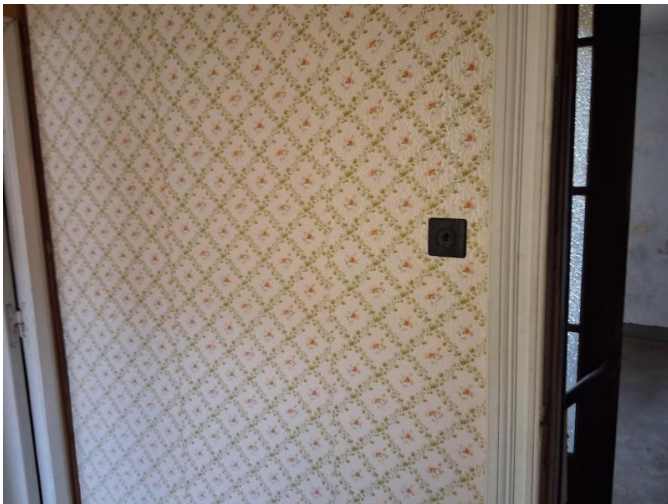
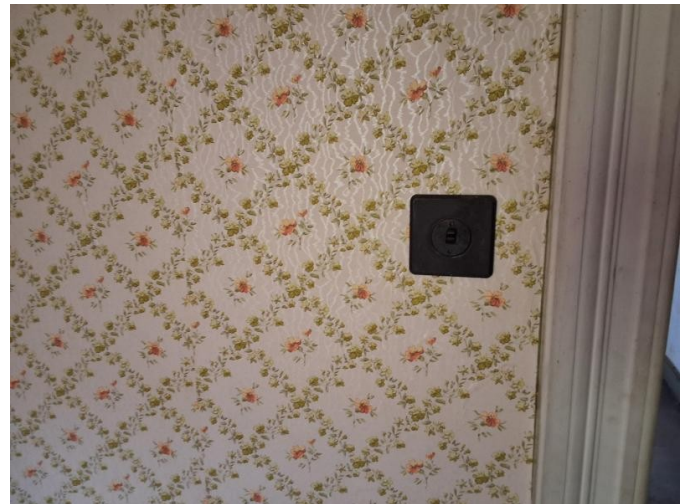
| Identificatiemethode | <p>De asbestdeskundige beoordeelt het materiaal als asbestverdacht en dus asbesthoudend, en dit zonder monstername.</p> <p>Motivatie: De monstername brengt andere schade aan dan schade die inherent is aan de monstername.</p> |
| Opmerking | De hoeveelheid is een zo nauwkeurig mogelijke opmeting. Hieraan kunnen evenwel geen rechten worden ontleend. Monstername niet uitgevoerd wegens risico op beschadiging van een elektrisch component en mogelijke blootstelling aan spanning of storingen in de elektrische installatie. |

- Eenvoudige handelingen: mag via doe-het-zelf of door werknemer(s) met opleidingsattest eenvoudige handelingen  
Deze toepassing kan door een aannemer die over een opleidingsattest eenvoudige handelingen beschikt of door een particulier (doe-het-zelf), verwijderd worden indien er geen verhoogd risico op vrijgave van asbestvezels (max. concentratie 0,01 vezels/cm<sup>3</sup> - CODEX Art. VI.3-54) ontstaat en de toepassing voorafgaand wordt gefixeerd/bevochtigd; de individuele elementen zonder machinale werktuigen (boormachine, slijpschijf, hogedrukreiniger,...) en zonder breken of gooien een voor een losgemaakt worden; en ten slotte dubbel en luchtdicht verpakt weggevoerd worden naar een erkend afvalpunt (recyclagepark).

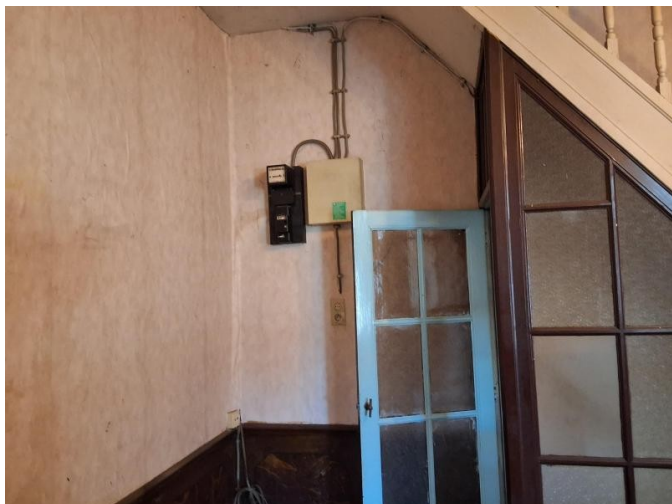
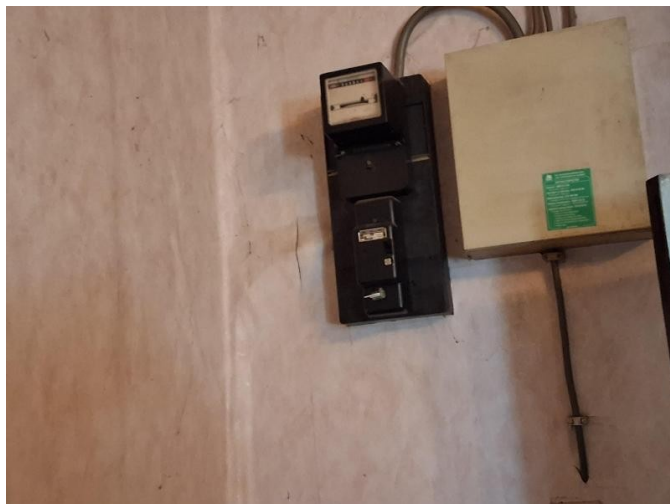
| Identificatiemethode | <p>De asbestdeskundige beoordeelt het materiaal als asbestverdacht en dus asbesthoudend, en dit zonder monstername.</p> <p>Motivatie: De monstername brengt andere schade aan dan schade die inherent is aan de monstername.</p> |
| Opmerking | De hoeveelheid is een zo nauwkeurig mogelijke opmeting. Hieraan kunnen evenwel geen rechten worden ontleend. Monstername niet uitgevoerd wegens risico op beschadiging van een elektrisch component en mogelijke blootstelling aan spanning of storingen in de elektrische installatie. |

- Eenvoudige handelingen: mag via doe-het-zelf of door werknemer(s) met opleidingsattest eenvoudige handelingen  
Deze toepassing kan door een aannemer die over een opleidingsattest eenvoudige handelingen beschikt of door een particulier (doe-het-zelf), verwijderd worden indien er geen verhoogd risico op vrijgave van asbestvezels (max. concentratie 0,01 vezels/cm<sup>3</sup> - CODEX Art. VI.3-54) ontstaat en de toepassing voorafgaand wordt gefixeerd/bevochtigd; de individuele elementen zonder machinale werktuigen (boormachine, slijpschijf, hogedrukreiniger,...) en zonder breken of gooien een voor een losgemaakt worden; en ten slotte dubbel en luchtdicht verpakt weggevoerd worden naar een erkend afvalpunt (recyclagepark).
