# Asbestinventarisatattest

Brusselsesteenweg 36, 3080 Tervuren

Attestnummer : 20260628-000060.001

Uitgegeven op : 03.07.2026

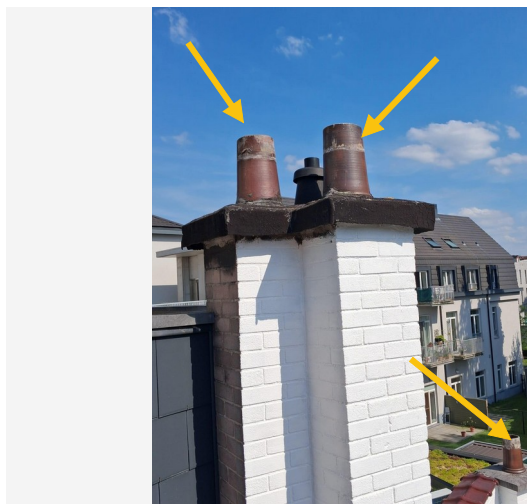
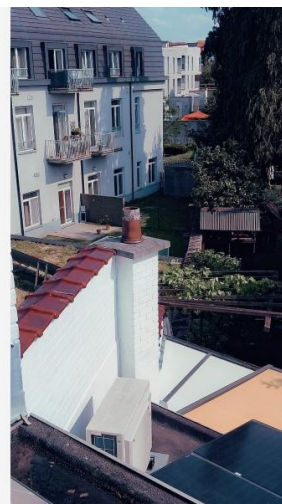
Tijdens inventarisatie van inspektiegebied werden drie verdachte schouwhoeden waargenomen.

Op heden 03/07/2026 werden ons duidelijke foto's bezorgd als bewijs van verwijdering van deze toepassingen.

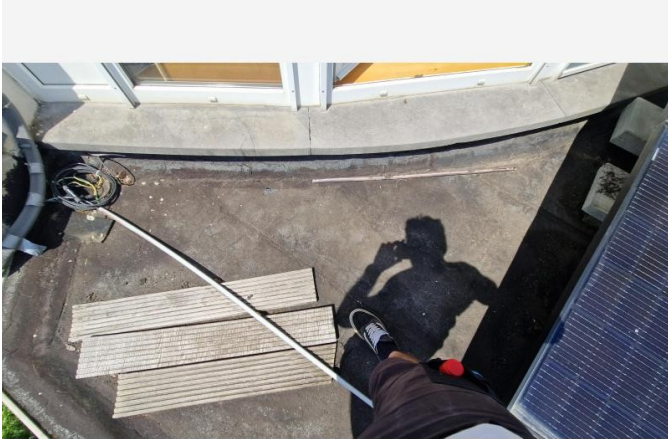
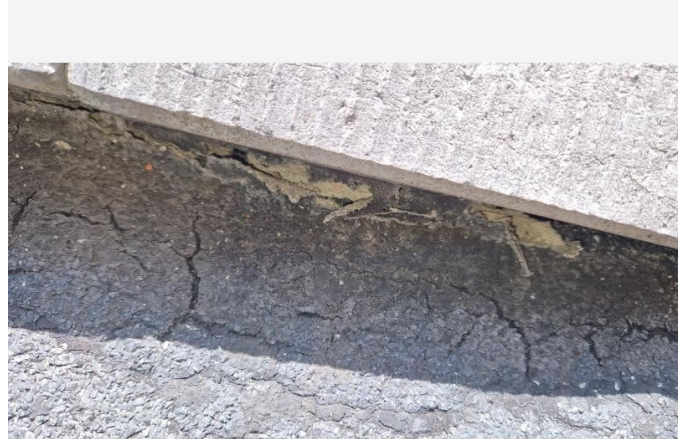
## Fiche 3: roofing platte daken

### Conclusie

Geen asbest

| # | Type | Referentie | Resultaat |
|---|---|---|---|
| 3.1 | Puntmonster | 4 | Geen asbest |

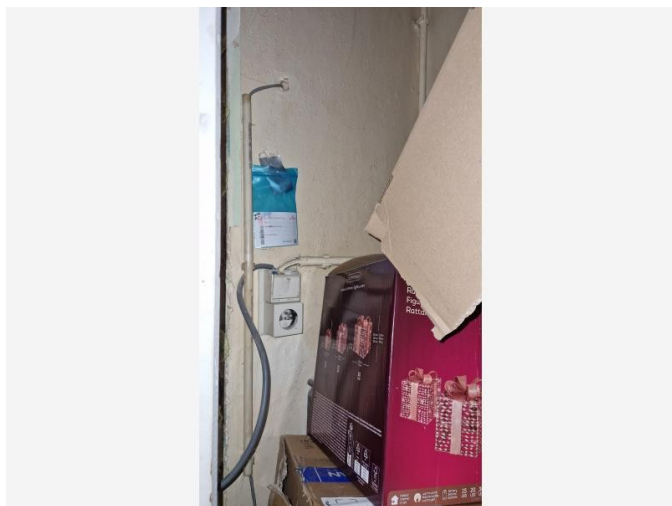
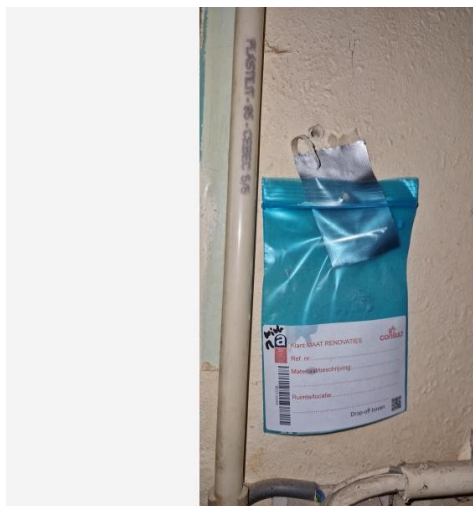
## Conclusie

Geen asbest

| # | Type | Referentie | Resultaat |
|---|---|---|---|
| 4.1 | Mengmonster | 1 | Geen asbest |

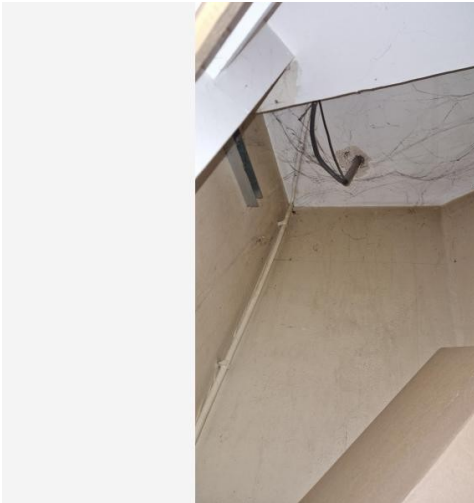
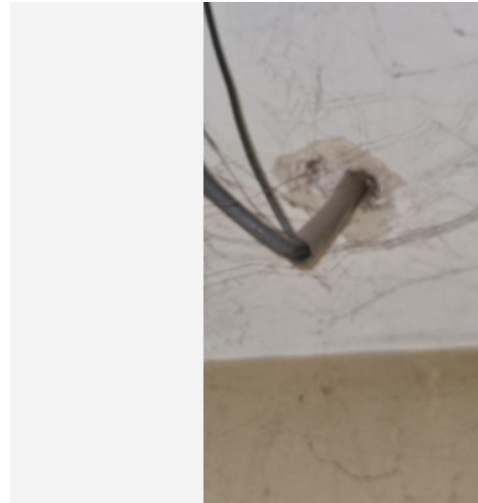
### Conclusie

Geen asbest

| # | Type | Referentie | Resultaat |
|---|---|---|---|
| 5.1 | Mengmonster | 2 | Geen asbest |

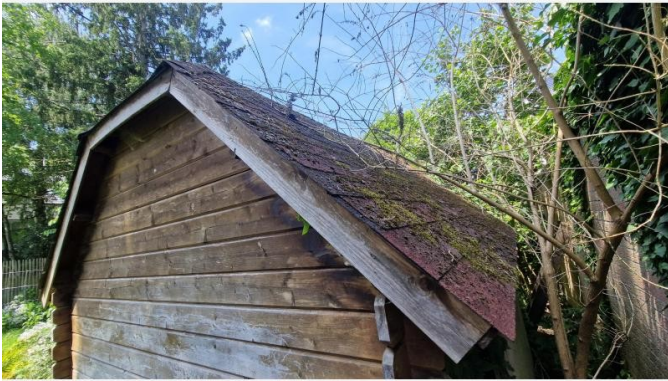
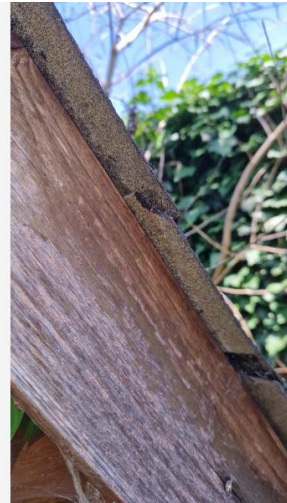
## Fiche 6: Roofingshingles tuinhuis

### Conclusie

Geen asbest

| # | Type | Referentie | Resultaat |
|---|---|---|---|
| 6.1 | Puntmonster | 3 | Geen asbest |

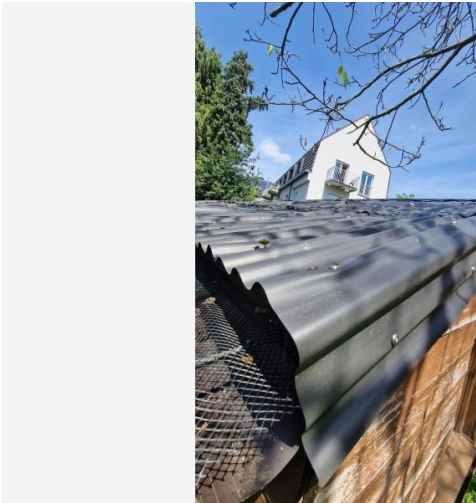
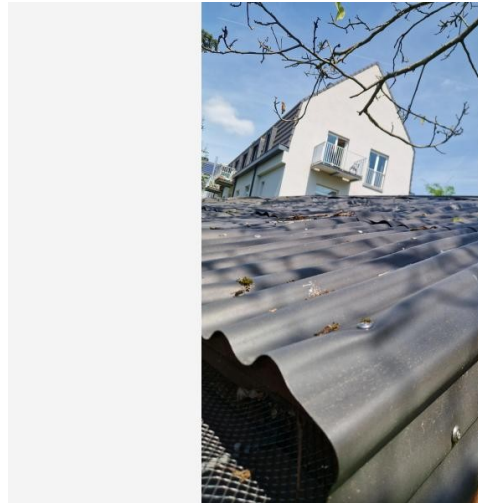
### Conclusie

Geen asbest

| # | Type | Referentie | Resultaat |
|---|---|---|---|
| 7.1 | Puntmonster | 7 | Geen asbest |

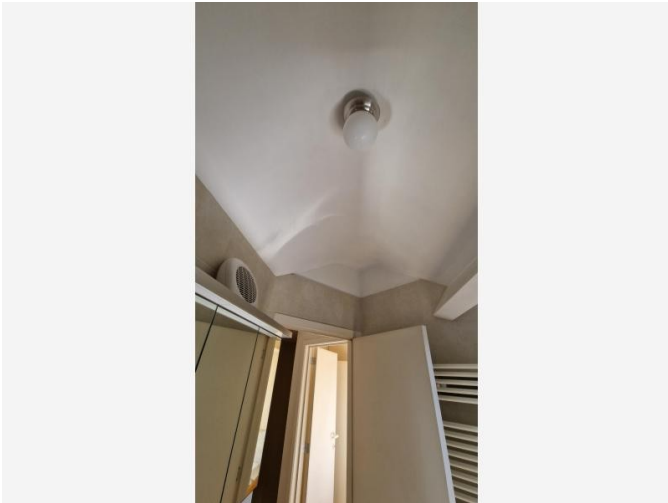
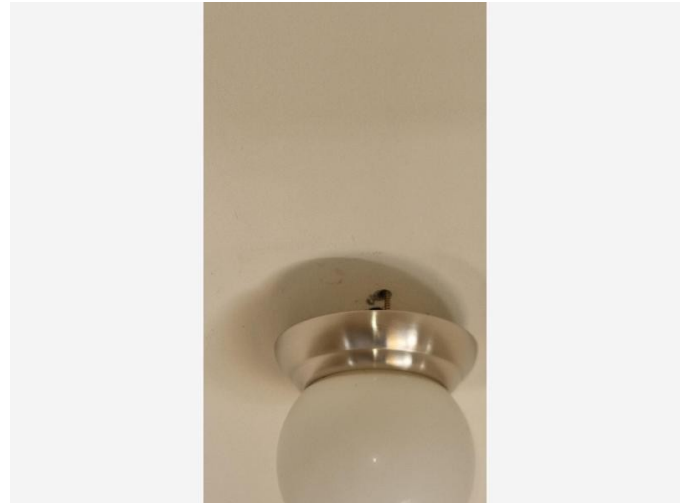
### Conclusie

Geen asbest

| # | Type | Referentie | Resultaat |
|---|---|---|---|
| 8.1 | Mengmonster | 6 | Geen asbest |

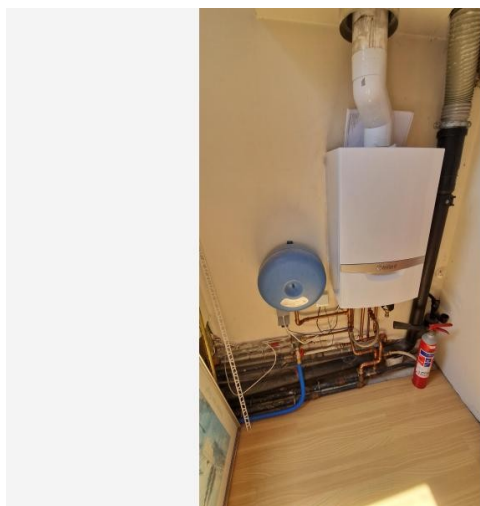
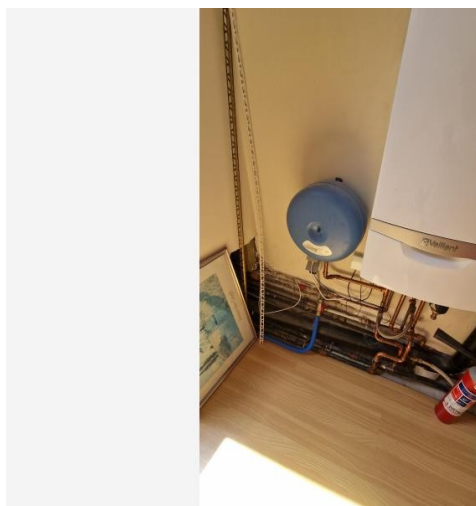
### Fiche 9: CV-ketels (niet verdacht)

| Beschrijving | Notitie | Terug te vinden op plannen |
|---|---|---|
| Fiche 9: CV-ketels (niet verdacht) | De CV-ketel (dichtingen, isolerend materiaal) is niet asbestverdacht. | Plan 1.2: Plan Hoofdgebouw<br>Gelijkvloers<br>Plan 1.5: Plan Hoofdgebouw<br>Dakverdieping<br>Plan 2.1: Bijgebouw plan |

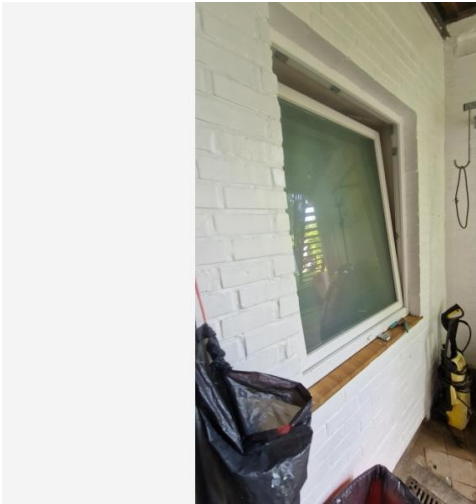
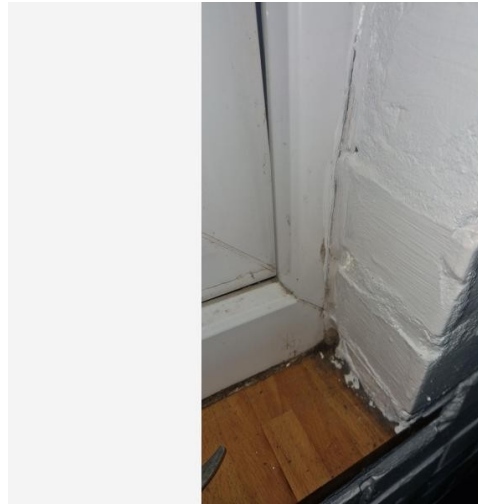
## Fiche 10: Kitvoeg schrijnwerk (niet verdacht)

| Beschrijving | Notitie | Terug te vinden op plannen |
|---|---|---|
| Fiche 10: Kitvoeg schrijnwerk (niet verdacht) | De kit aan de ramen is niet asbestverdacht. | - |

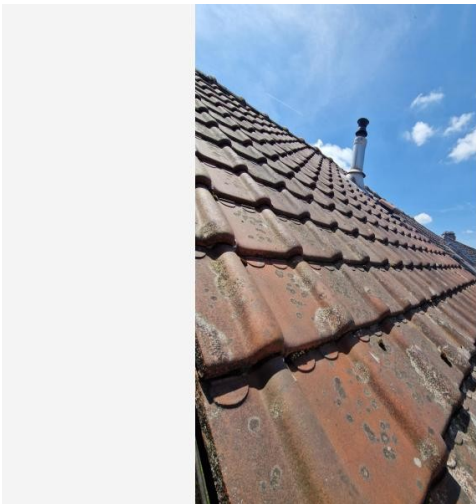
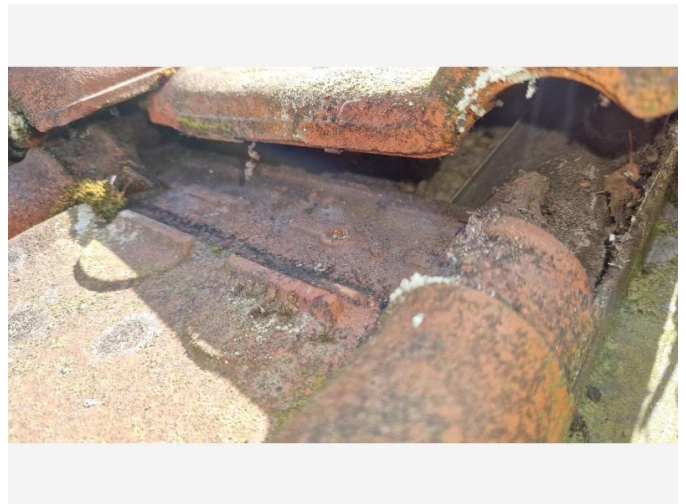
## Fiche 11: Dakbedekking bestaande uit pannen (niet verdacht)

| Beschrijving | Notitie | Terug te vinden op plannen |
|---|---|---|
| Fiche 11: Dakbedekking bestaande uit pannen (niet verdacht) | De dakpannen zijn niet-asbestverdacht. | Plan 1.6: Hoofdgebouw plan<br>dakopbouw |

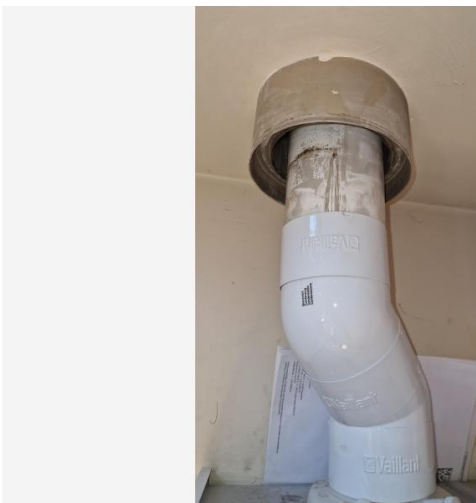
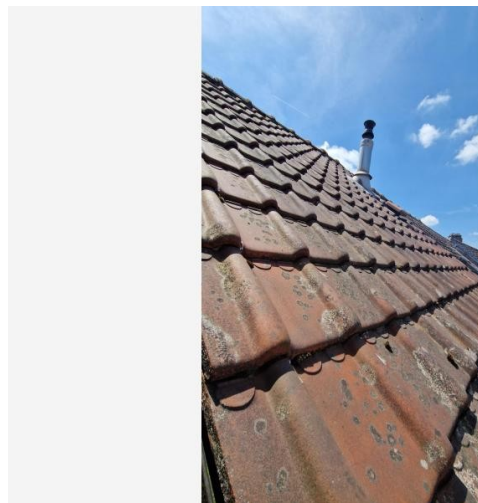
## Fiche 12: Rookgaskanaal (niet verdacht)

| Beschrijving | Notitie | Terug te vinden op plannen |
|---|---|---|
| Fiche 12: Rookgaskanaal (niet verdacht) | Het rookgaskanaal is niet-asbestverdacht. | Plan 1.6: Hoofdgebouw plan<br>dakopbouw |

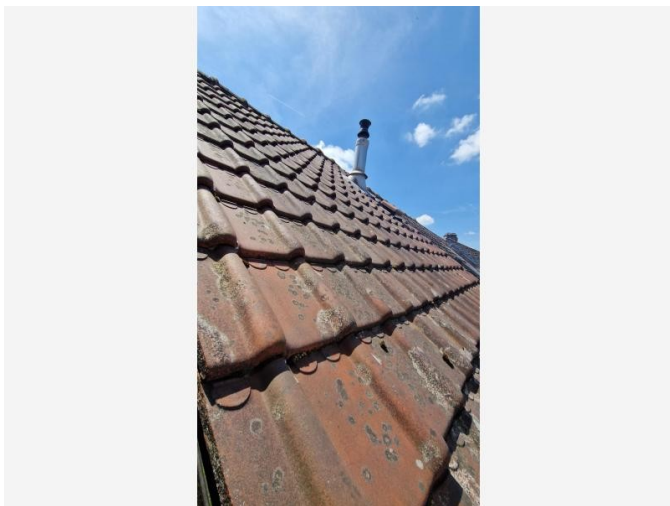
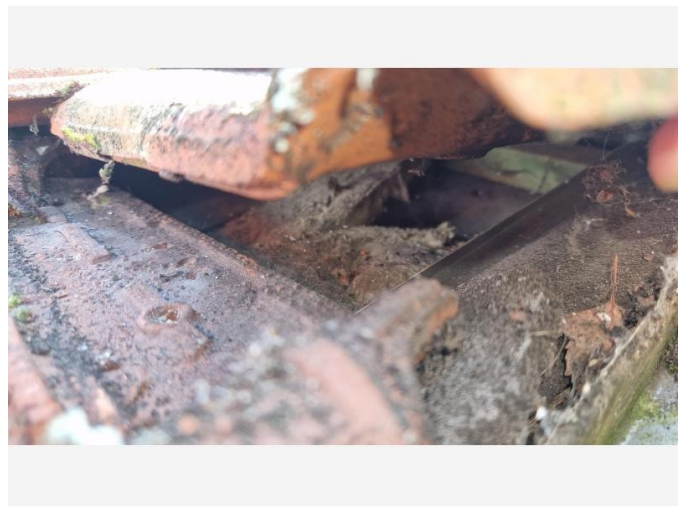
### Fiche 13: Geen asbestverdacht onderdak aangetroffen

| Beschrijving | Notitie | Terug te vinden op plannen |
|---|---|---|
| Fiche 13: Geen asbestverdacht onderdak aangetroffen | Na het optillen van een pan werd geen asbestverdacht onderdak aangetroffen. Dit betekent niet dat er geen onderdak aanwezig kan zijn op plaatsen die niet gecontroleerd werden. Bij werken, laat een eventueel aangetroffen onderdak controleren op aanwezigheid van asbest. | Plan 1.6: Hoofdgebouw plan dakopbouw |

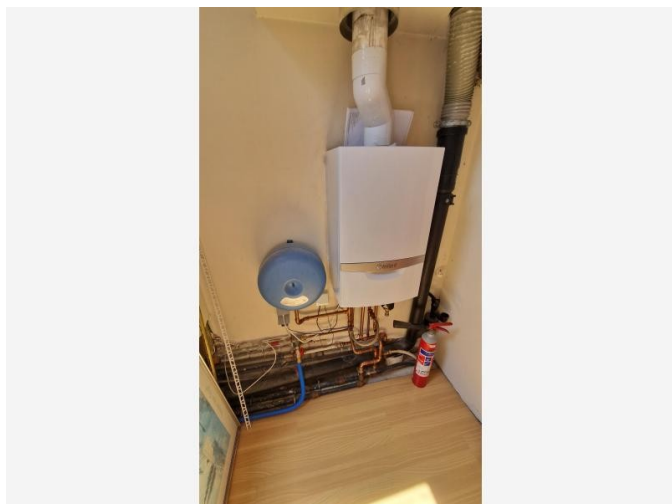
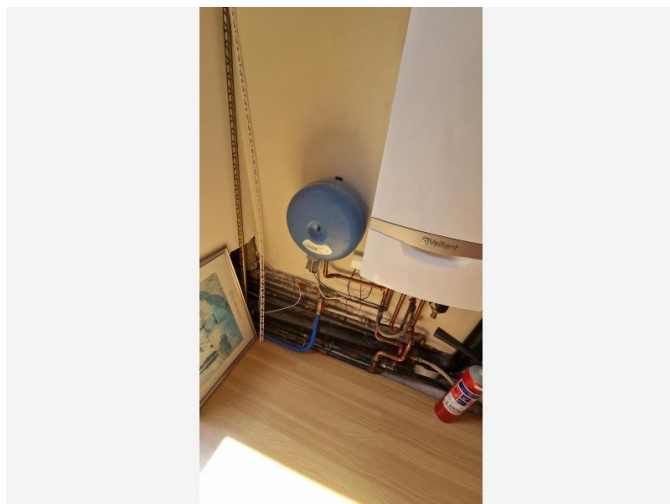
### Fiche 15: Leidingisolatie (niet aanwezig)

| Beschrijving | Notitie | Terug te vinden op plannen |
|---|---|---|
| Fiche 15: Leidingisolatie (niet aanwezig) | Er is geen asbestverdachte leidingisolatie aanwezig. | - |
