# Asbestinventarisatetest

Vossenstraat 46, 3060 Bertem

Attestnummer : **20260616-000372.000**

**Asbestveilig** (maar mogelijk niet asbestvrij)

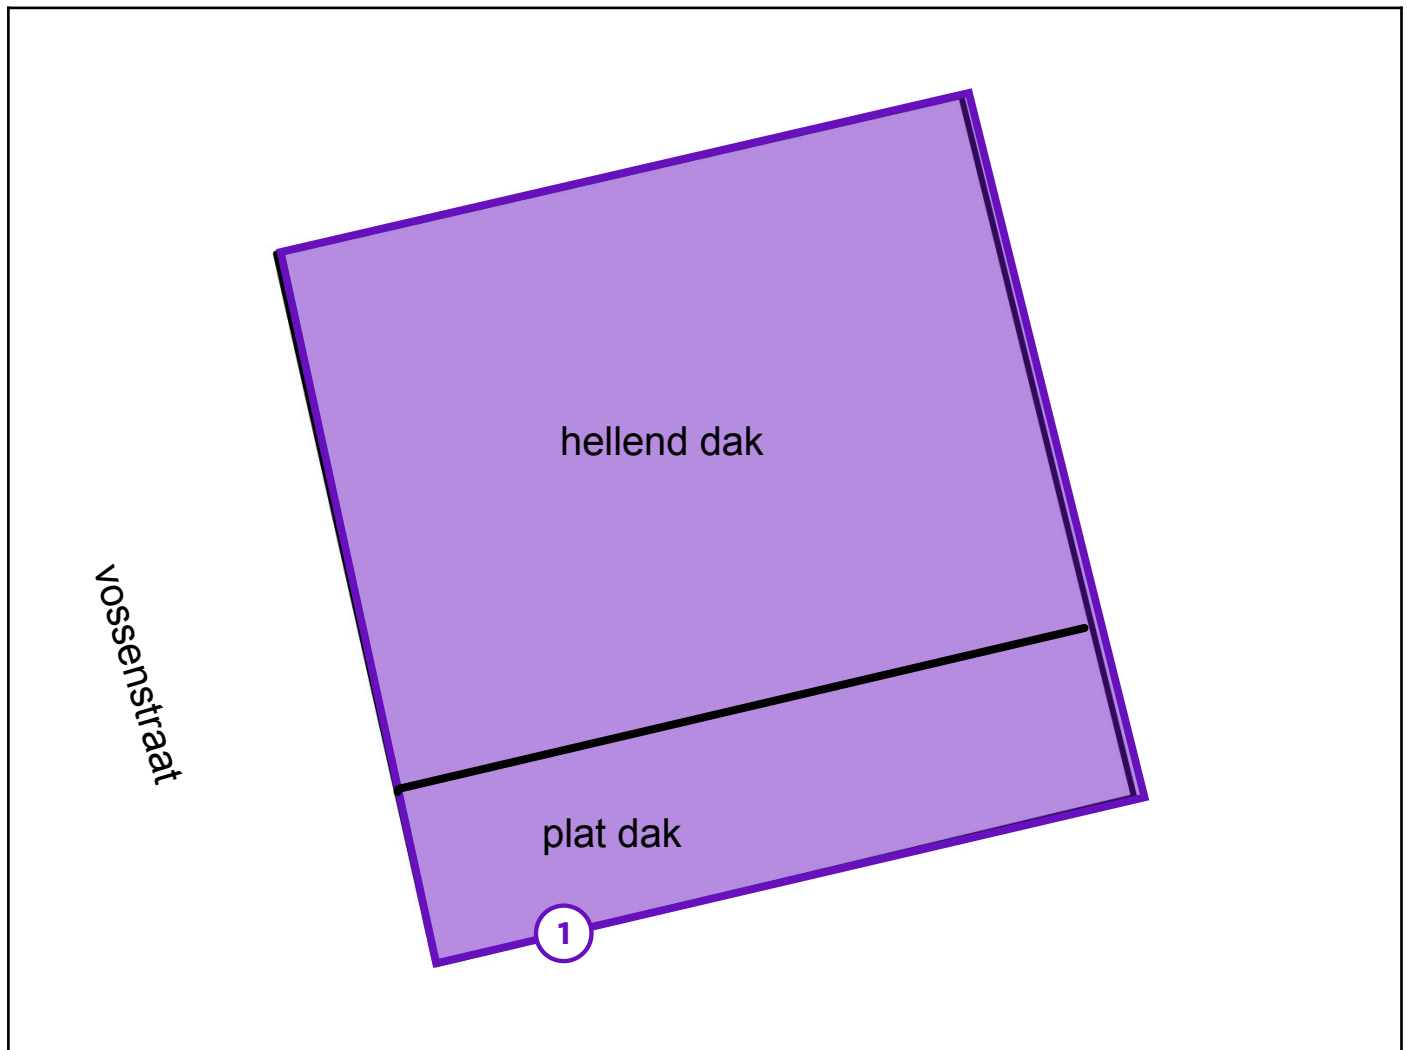
## Plan 1.7: Dak/zolder - beperking dak

| Beschrijving | Type | Actie |
|---|---|---|
| 1. Dak/onderdak (beperking) | Beperking | - |

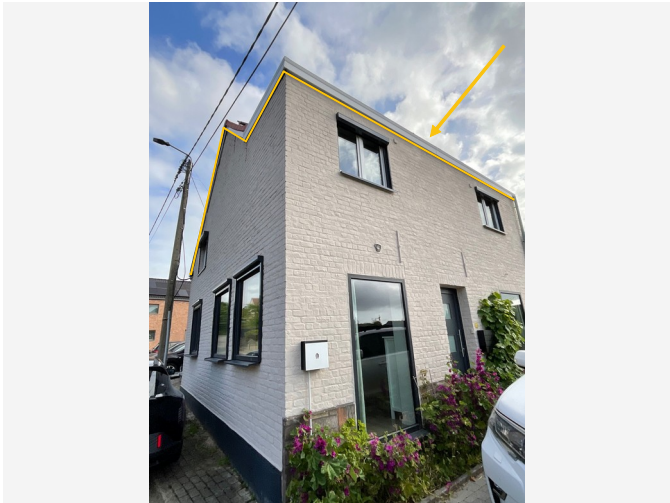
Situeringsfoto

**Reden:** Het te onderzoeken materiaal situeert zich hoger dan 3,50 m te rekenen vanaf een veilige ondergrond

**Uitleg van de asbestdeskundige:** In het kader van een asbestattest voor overdracht (verkoop, schenking), hoeven toepassingen die zich hoger dan 3,5m vanaf een veilige ondergrond situeren, niet onderzocht te worden.

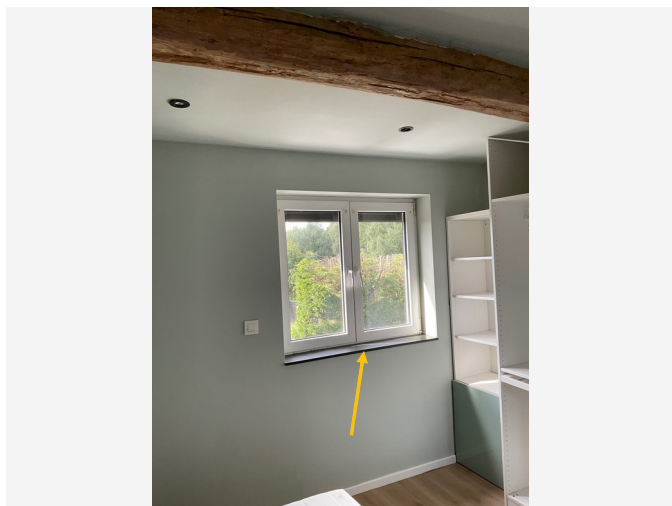
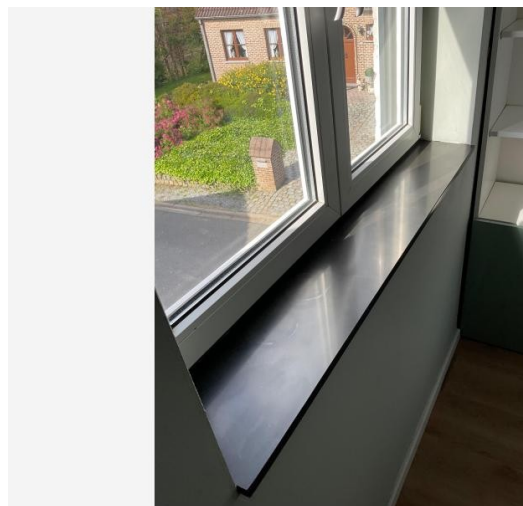
De vensterbanken zijn niet verdacht.

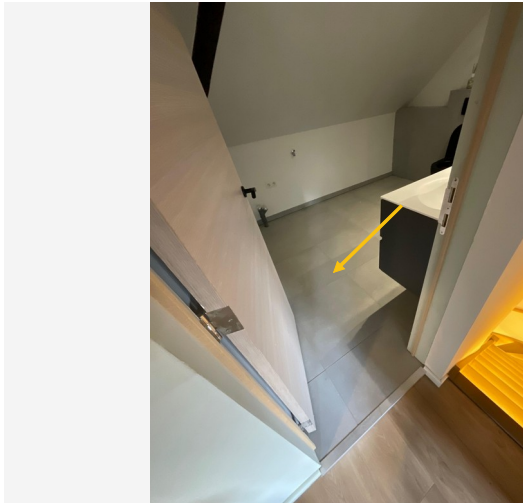
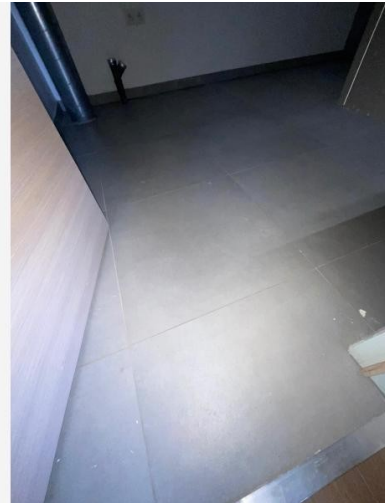
De vloertegels zijn niet verdacht.

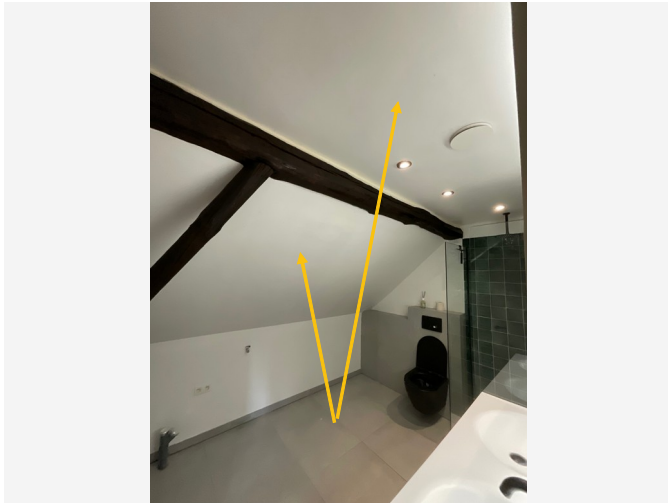
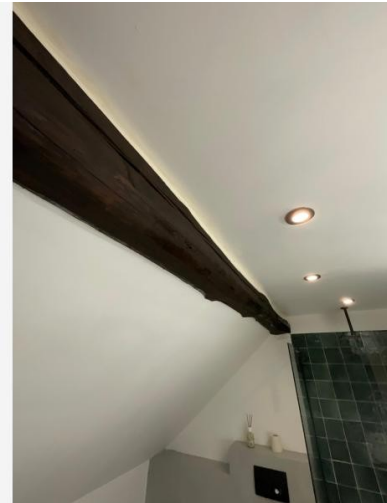
- wanden en/of plafonds vervaardigd uit gipsplaten.
- Mogelijk asbesthoudende materialen achter de constructie aanwezig.
- Mogelijk asbesthoudende afsmeerlaag tussen de platen. (afsmeerlaag niet waarneembaar)
- Aanvullend destructief onderzoek uit te voeren.

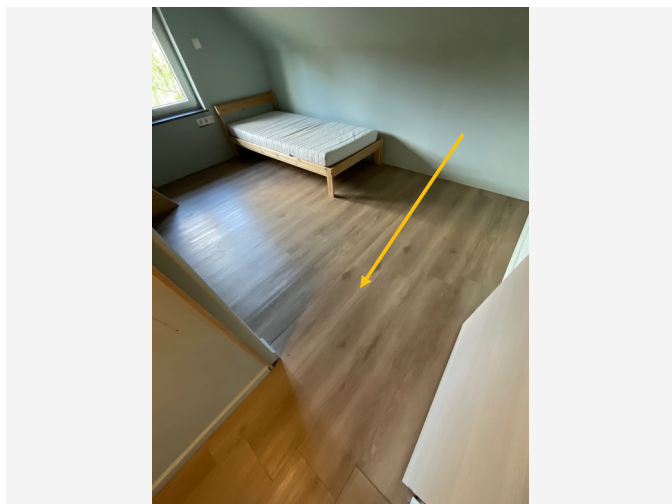
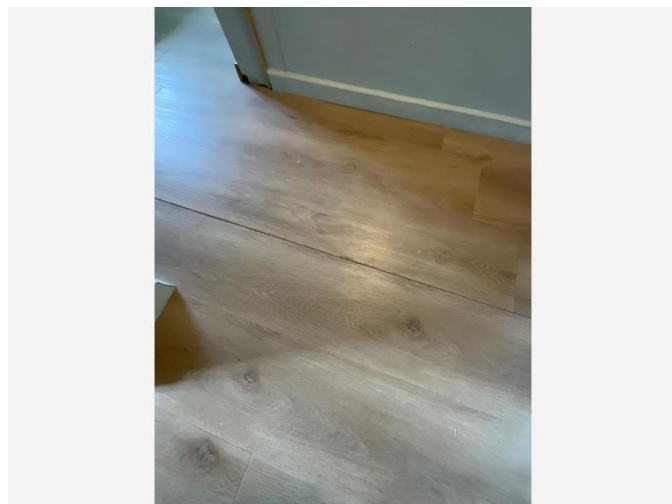
Het laminaat of parket is niet verdacht. Het is niet uitgesloten dat dit werd gelegd op een asbestverdachte vloerbedekking. Bij werken, laat dit controleren.

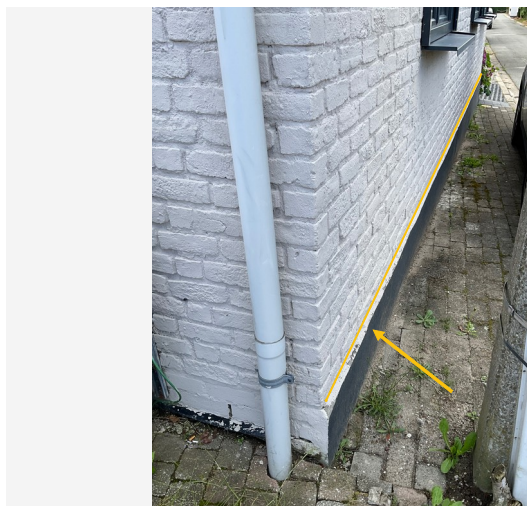
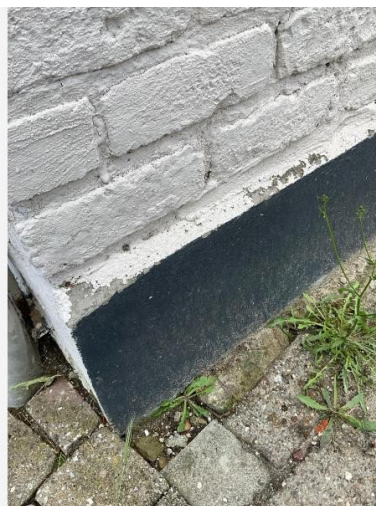
Geen asbest

| # | Type | Referentie | Resultaat |
|---|---|---|---|
| 6.1 | Mengmonster | Mn3 Cementpleister gevel | Geen asbest |

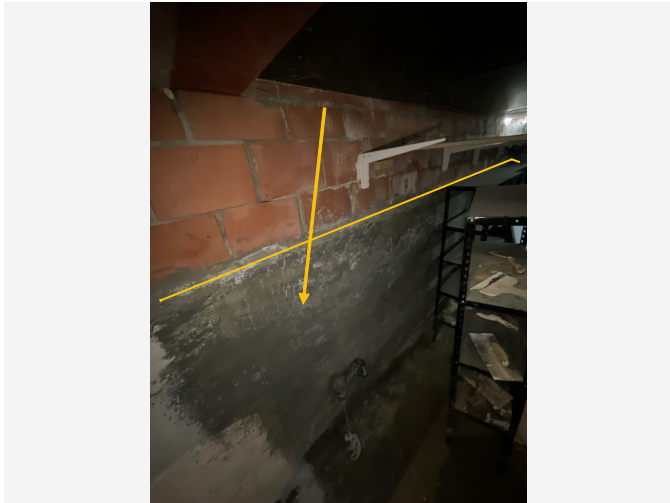
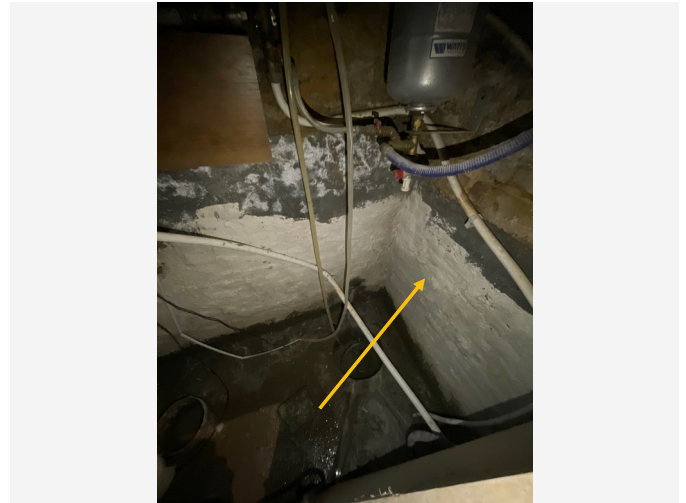
## Fiche 7: Cementpleister kelder

Geen asbest

| # | Type | Referentie | Resultaat |
|---|---|---|---|
| 7.1 | Mengmonster | Mn2 Cementpleister kelder | Geen asbest |

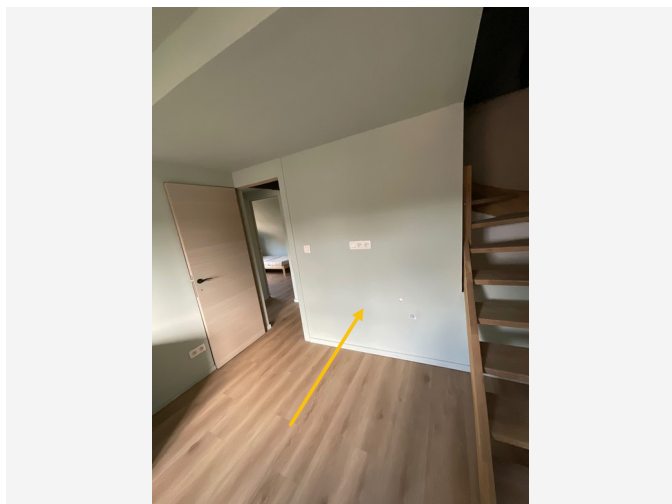
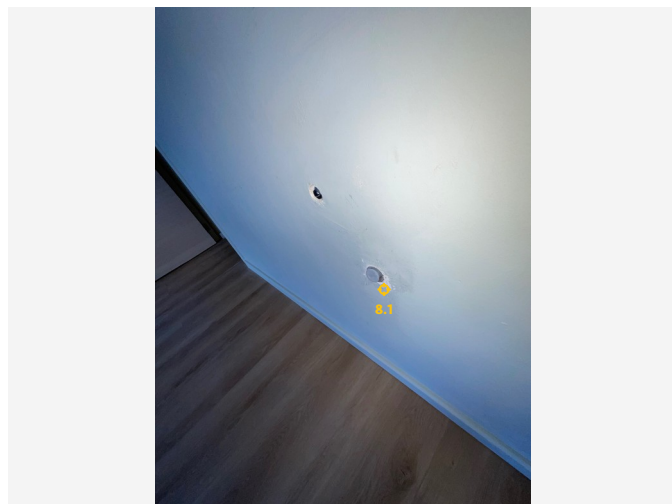
## Fiche 8: Pleisterwerk wanden

Geen asbest

| # | Type | Referentie | Resultaat |
|---|---|---|---|
| 8.1 | Mengmonster | Mn1 pleister wanden | Geen asbest |

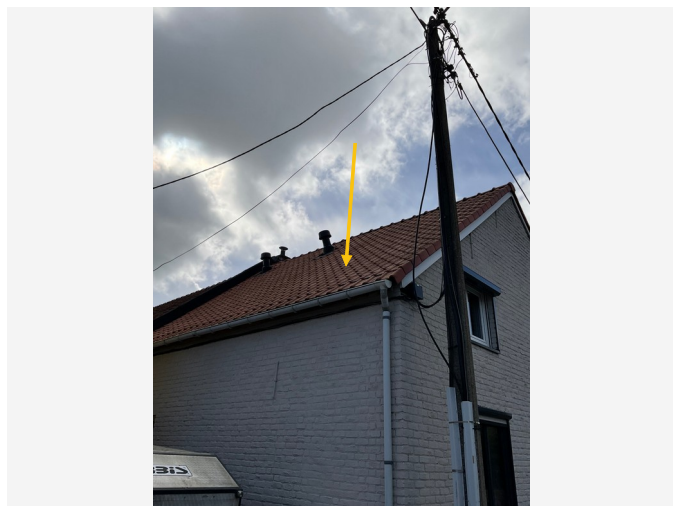
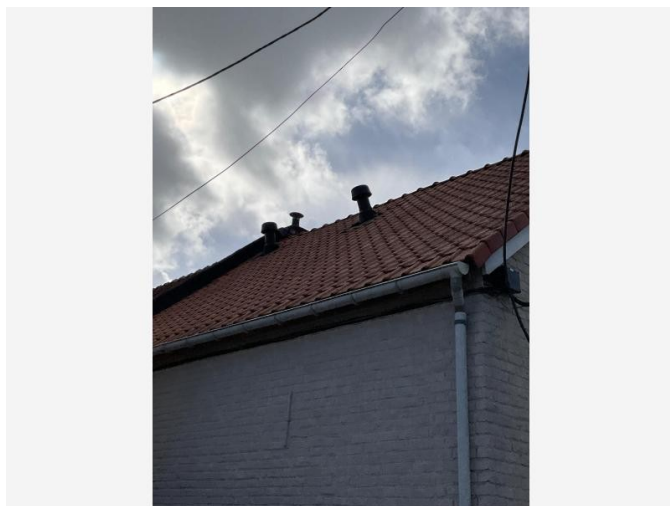
### Fiche 9: Dakbedekking bestaande uit kleipannen (niet verdacht)

| Beschrijving | Notitie | Terug te vinden op plannen |
|---|---|---|
| Fiche 9: Dakbedekking bestaande uit kleipannen (niet verdacht) | De dakbedekking bestaande uit kleipannen is niet-asbestverdacht. | - |

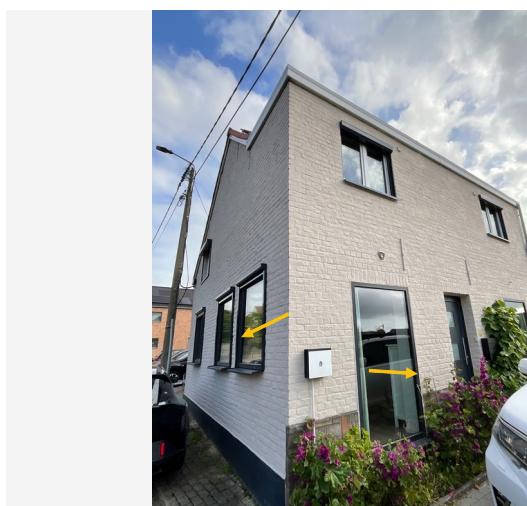
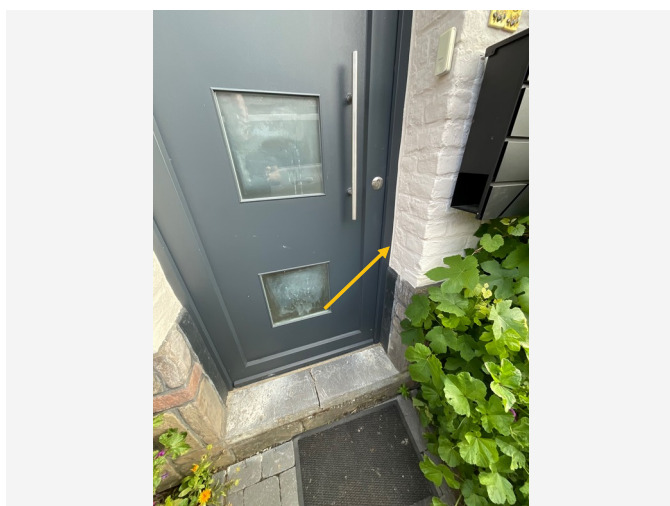
## Fiche 11: Kit aan de ramen/deuren

| Beschrijving | Notitie | Terug te vinden op plannen |
|---|---|---|
| Fiche 11: Kit aan de ramen/deuren | De kit aan de ramen is niet asbestverdacht. Alle ramen werden gecontroleerd. | - |
