# Asbestinventarisatetest

Korte Straat 2, 1910 Kampenhout  
Gemeenschappelijke delen

Attestnummer : 20251030-000061.000

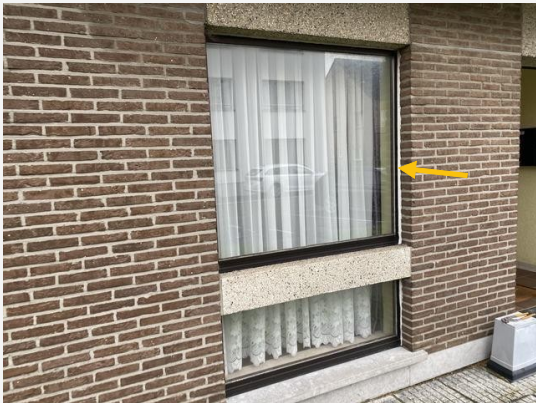
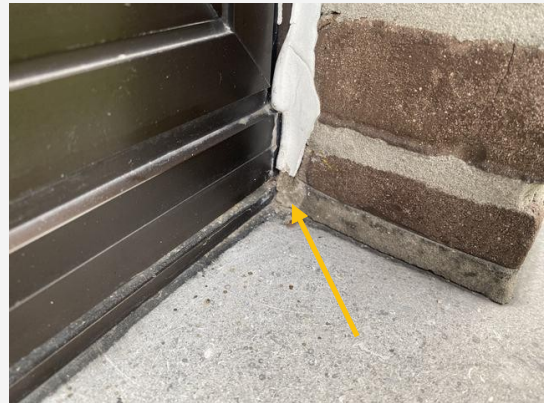
# Fiche 1: AG & RZG - Buitenschrijnwerk - Dichting tss gevel/profiel (ALU)

| Opmerking | De bron betreft een in oorsprong hechtgebonden toepassing. Op moment van expertise werden slechts lichte beschadigingen/verwering vastgesteld, hierdoor bestaat een lage kans op vezelvrijgave. |

| Toestand van het materiaal | Licht beschadigd, licht verweerd. Intact calciumsilicaatmateriaal of categorie III 'gebondenheid' |

| # | Type | Referentie | Resultaat |
|---|---|---|---|
| 1.1 | Puntmonster | MM001 | Chrysotiel |

| Opmerking | M.b.t. het aluminium buitenschrijnwerk t.h.v. de rechterzijgevel (RZG) en een deel van de achtergevel (AG): de dichting tussen de gevel en het aluminium profiel is homogeen en betreft een harde mastiek. O.b.v. monstername en laboanalyse werd deze als asbesthoudend bevonden. |

- Zorg voor een veilig beheer. Vermijd het beschadigen van het asbestmateriaal. Controleer de toestand jaarlijks op wijzigingen.

De bron dient met behulp van fixatie (voor, tijdens en na) in zijn geheel en zonder te beschadigen/breken weggenomen te worden. Dit steeds volgens de richtlijnen van het KB van 16 maart 2006 (en wijziging van 8 juni 2007) en de CODEX BOEK VI titel 3. Gelet op de toestand van het materiaal en de manier van bevestiging is verwijdering via werknemer(s) met opleidingsattest eenvoudige handelingen en/of erkend asbestverwijderaar ten sterkste aangeraden.

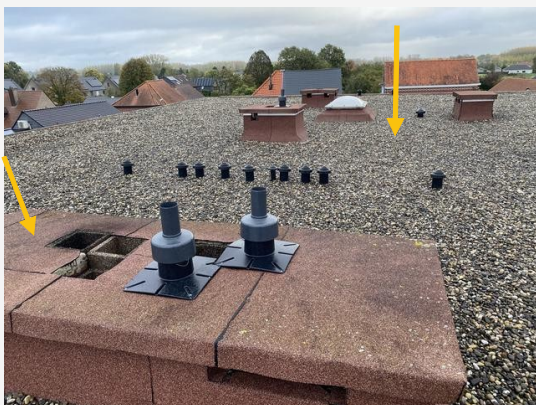
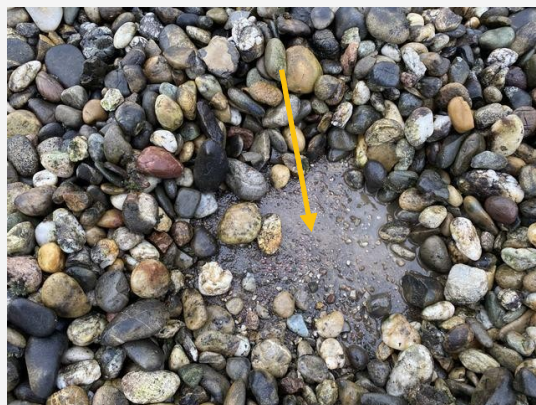
| Opmerking | De bron betreft een in oorsprong hechtgebonden buitentoepassing bestaande uit roofing. Omwille van de zichtbaar goede staat bestaat een verlaagde kans op vezelvrijgave. |

| Toestand van het materiaal | Onbeschadigd, niet verweerd |

| Opmerking | Binnen het kader van visuele (niet-destructieve) inspectie was monstername van de dakbedekking niet mogelijk zonder risico op eventuele structurele gevolgschade (lekschade). Hierdoor dient het asbestverdacht materiaal automatisch als asbesthoudend te worden behandeld. Enkel een negatieve analyse kan uitsluitend bieden. Bij toekomstige werkzaamheden is het dan ook ten sterkste aangeraden om een bijkomend destructief onderzoek met monstername en bijhorende laboanalyse uit te voeren. |

- Zorg voor een veilig beheer. Vermijd het beschadigen van het asbestmateriaal. Controleer de toestand jaarlijks op wijzigingen.
- Voer bijkomende staalname(s) uit.

Laat u deze werken uitvoeren door een professional dan dient dit steeds te gebeuren volgens de richtlijnen van het KB van 16 maart 2006 (en wijziging van 8 juni 2007) en de CODEX BOEK VI titel 3.

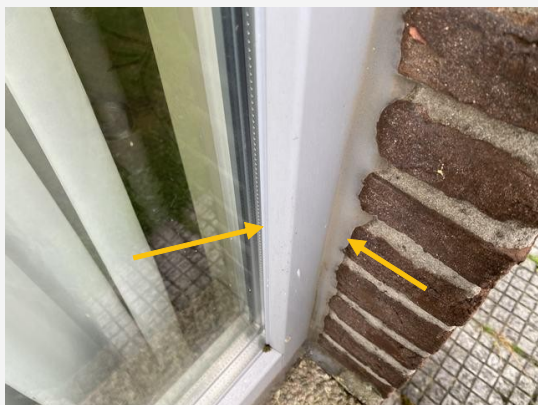
## Fiche 3: VG & AG - Buitenschrijnwerk - Dichting tss glas & gevel/profiel

Mbt het PVC buitenschrijnwerk thv de volledig voorgevel (AG) en een gedeelte aan de achtergevel (AG) de dichting tussen de dubbele beglazing en het PVC profiel is homogeen en betreft een zachte dichting bestaande uit silicone.

Mbt het PVC buitenschrijnwerk thv de volledig voorgevel (AG) en een gedeelte aan de achtergevel (AG): de dichting tussen de gevel en het PVC profiel is homogeen en betreft een zachte mastiek.

Obv visuele inspectie en expertise werd deze als niet-asbestverdacht bevonden.

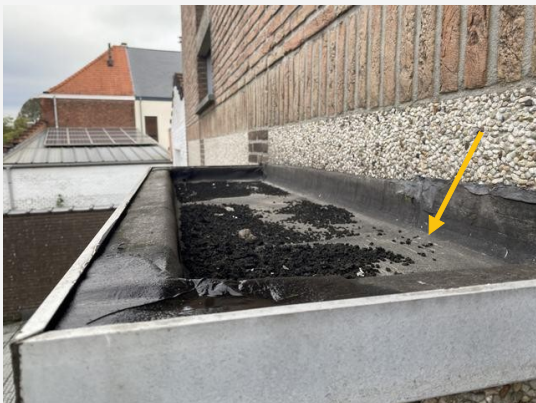
## Fiche 4: Inkomhal (nr.2) - Dak - Plat dak - Dakbedekking: Glasvezelbitumen

De dakbedekking bestaande uit glasvezelbitumen thv de inkomhal (nr.2) werd obv visuele inspectie als niet-asbestverdacht weerhouden. Dit geeft echter geen uitsluitsel over mogelijks asbestverdachte onderlagen. Binnen het kader van visuele (niet-destructieve) inspectie was een perforatie doorheen de zichtbare niet-asbestverdachte toplaag niet mogelijk zonder deze toplaag te beschadigen en het risico op eventuele gevolgschade (waterschade). Hierdoor dient het nog eventueel verborgen asbestverdachte materiaal onder de toplaag automatisch als asbesthoudend te worden behandeld. Bij toekomstige werkzaamheden is het dan ook ten sterkste aangeraden om een bijkomend destructief onderzoek met eventueel aanvullende monsternamen en bijhorende laboanalyse uit te voeren.

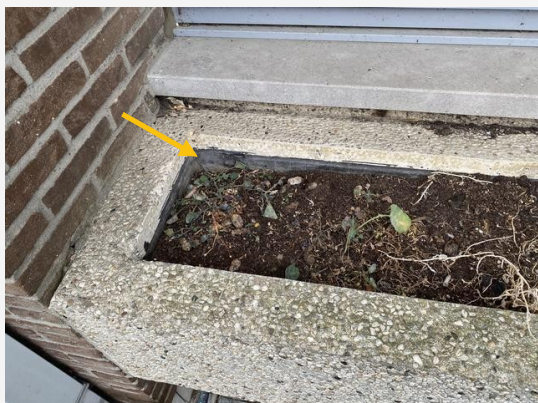
## Fiche 5: VG & AG - Bloembak - Afwerking in de bloembak: Glasvezelbitumen

De afwerkingslaag in de bloembak bestaande uit glasvezelbitumen werd obv visuele inspectie als niet-asbestverdacht weerhouden. Dit geeft echter geen uitsluitsel over mogelijks asbestverdachte onderlagen. Binnen het kader van visuele (niet-destructieve) inspectie was een perforatie doorheen de zichtbare niet-asbestverdachte toplaag niet mogelijk zonder deze toplaag te beschadigen en het risico op eventuele gevolgschade (waterschade). Hierdoor dient het nog eventueel verborgen asbestverdachte materiaal onder de toplaag automatisch als asbesthoudend te worden behandeld. Bij toekomstige werkzaamheden is het dan ook ten sterkste aangeraden om een bijkomend destructief onderzoek met eventueel aanvullende monsternamen en bijhorende laboanalyse uit te voeren.

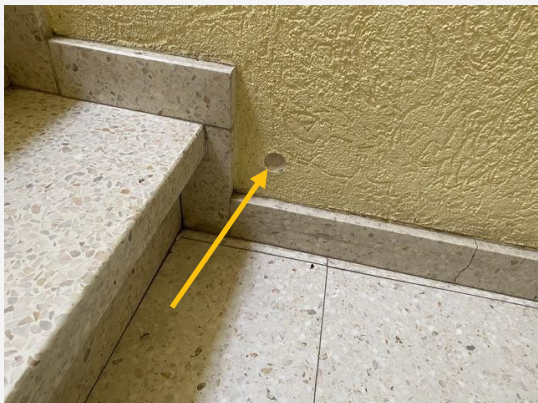
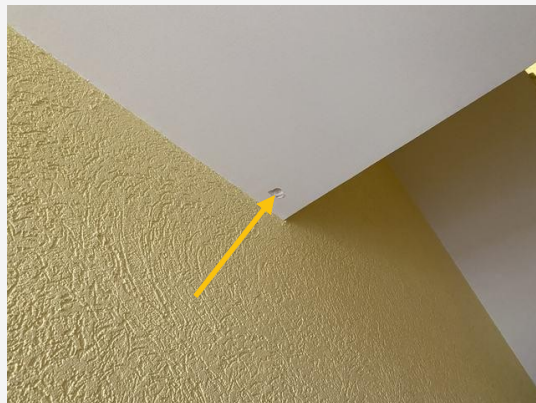
## Fiche 6: GV tem V+2 - Trappenhal (nr.4) - Afwerkingslaag: Pleisterwerk

Geen asbest

| Opmerking | T.h.v. de trappenhal (nr.4) afgewerkt met pleisterwerk werd over de homogene zones heen binnenmuren, plafond en onderkant trap telkens een puntstaal genomen en verzameld tot één mengmonster. O.b.v. laboanalyse werd deze als niet-asbesthoudend bevonden. |

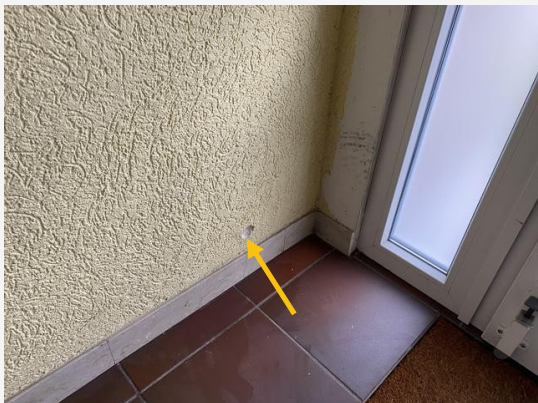
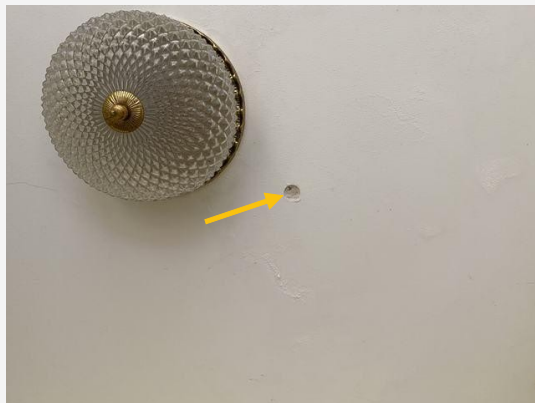
## Fiche 7: Gang (Nr. 2-4) - Binnenmuren en plafond - Afwerkingslaag: Pleisterwerk

Geen asbest

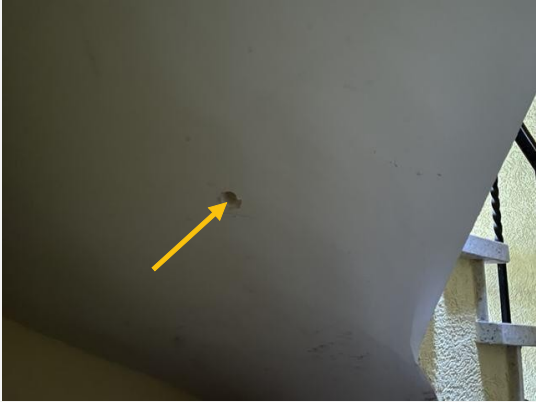
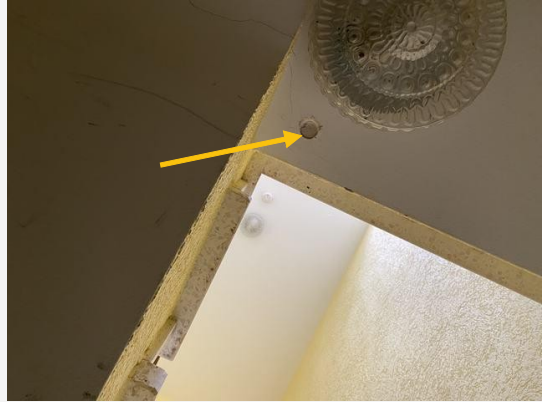
## Fiche 8: GV tem V+2 - Trappenhal (nr.2) - Afwerkingslaag: Pleisterwerk

| Opmerking | T.h.v. de trappenhal (nr.2) afgewerkt met pleisterwerk werd over de homogene zones heen binnenmuren, plafond en onderkant trap telkens een puntstaal genomen en verzameld tot één mengmonster. O.b.v. laboanalyse werd deze als niet-asbesthoudend bevonden. |

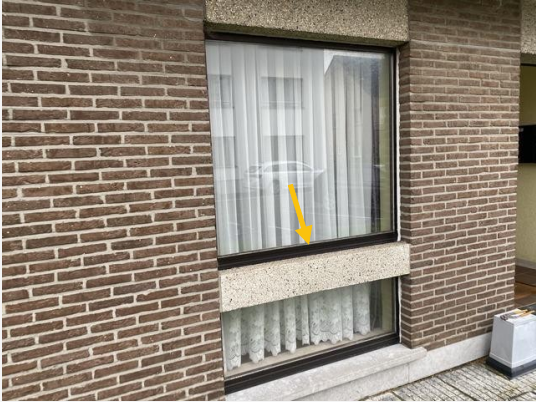
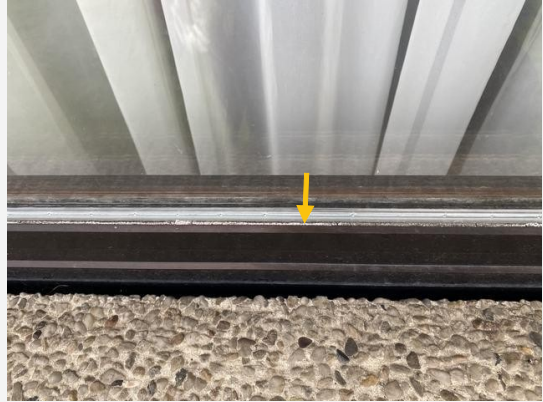
## Fiche 10: AG & RZG - Buitenschrijnwerk - Dichting tss glas/profiel (ALU)

Geen asbest

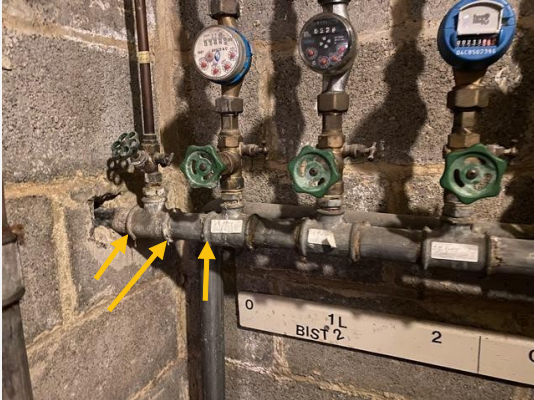
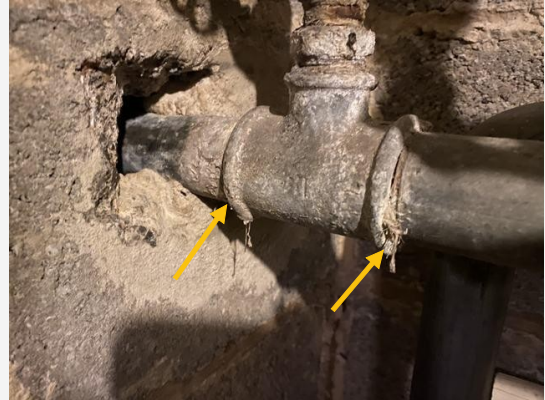
## Fiche 11: Kelder - Installatie - leidingen: Dichtingskoord

Geen asbest
