# Asbestinventarisatattest

Leuvensestraat 8, 3051 Oud-Heverlee

Attestnummer : 20260328-000210.000

Uitgegeven op : 28.03.2026

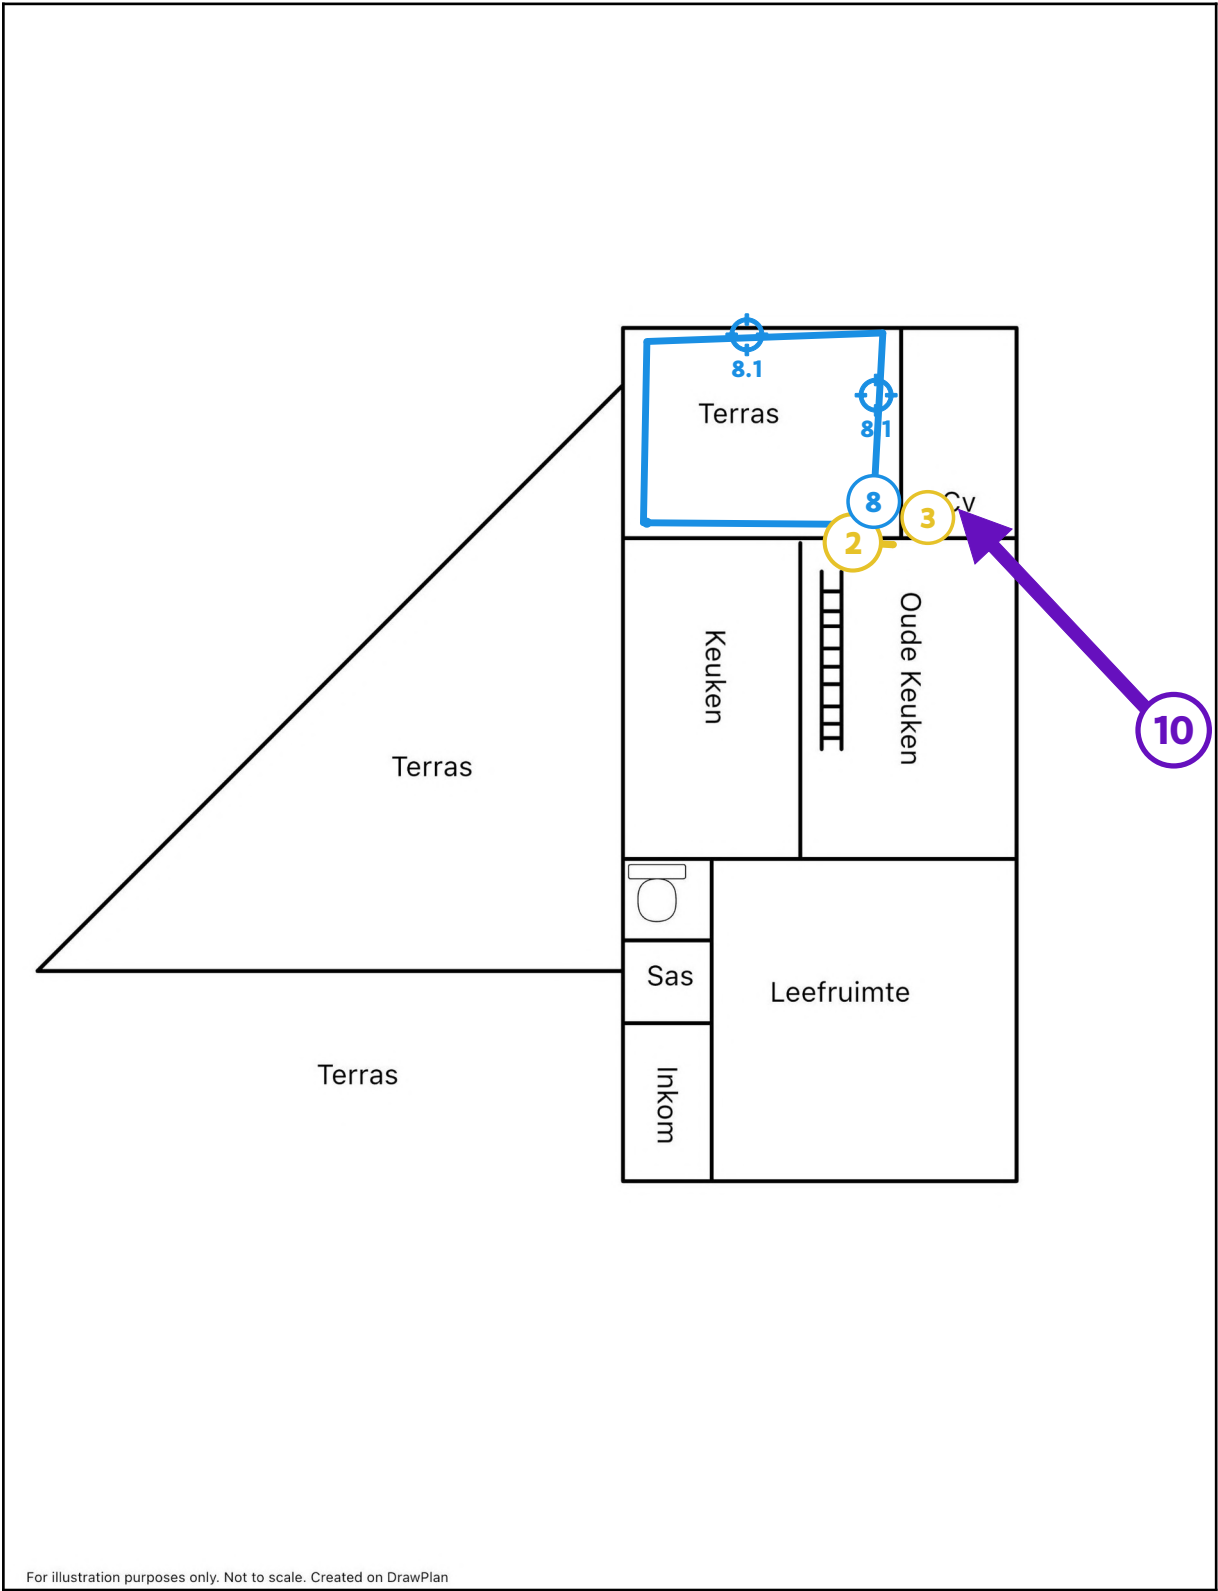
### Plan 1.3: Woning plan - V+0 - varia

| 2. Vensterbank type massal | Asbestmateriaal | Zorgvuldig beheren |
| 3. Bakeliet toepassingen | Asbestmateriaal | Zorgvuldig beheren |

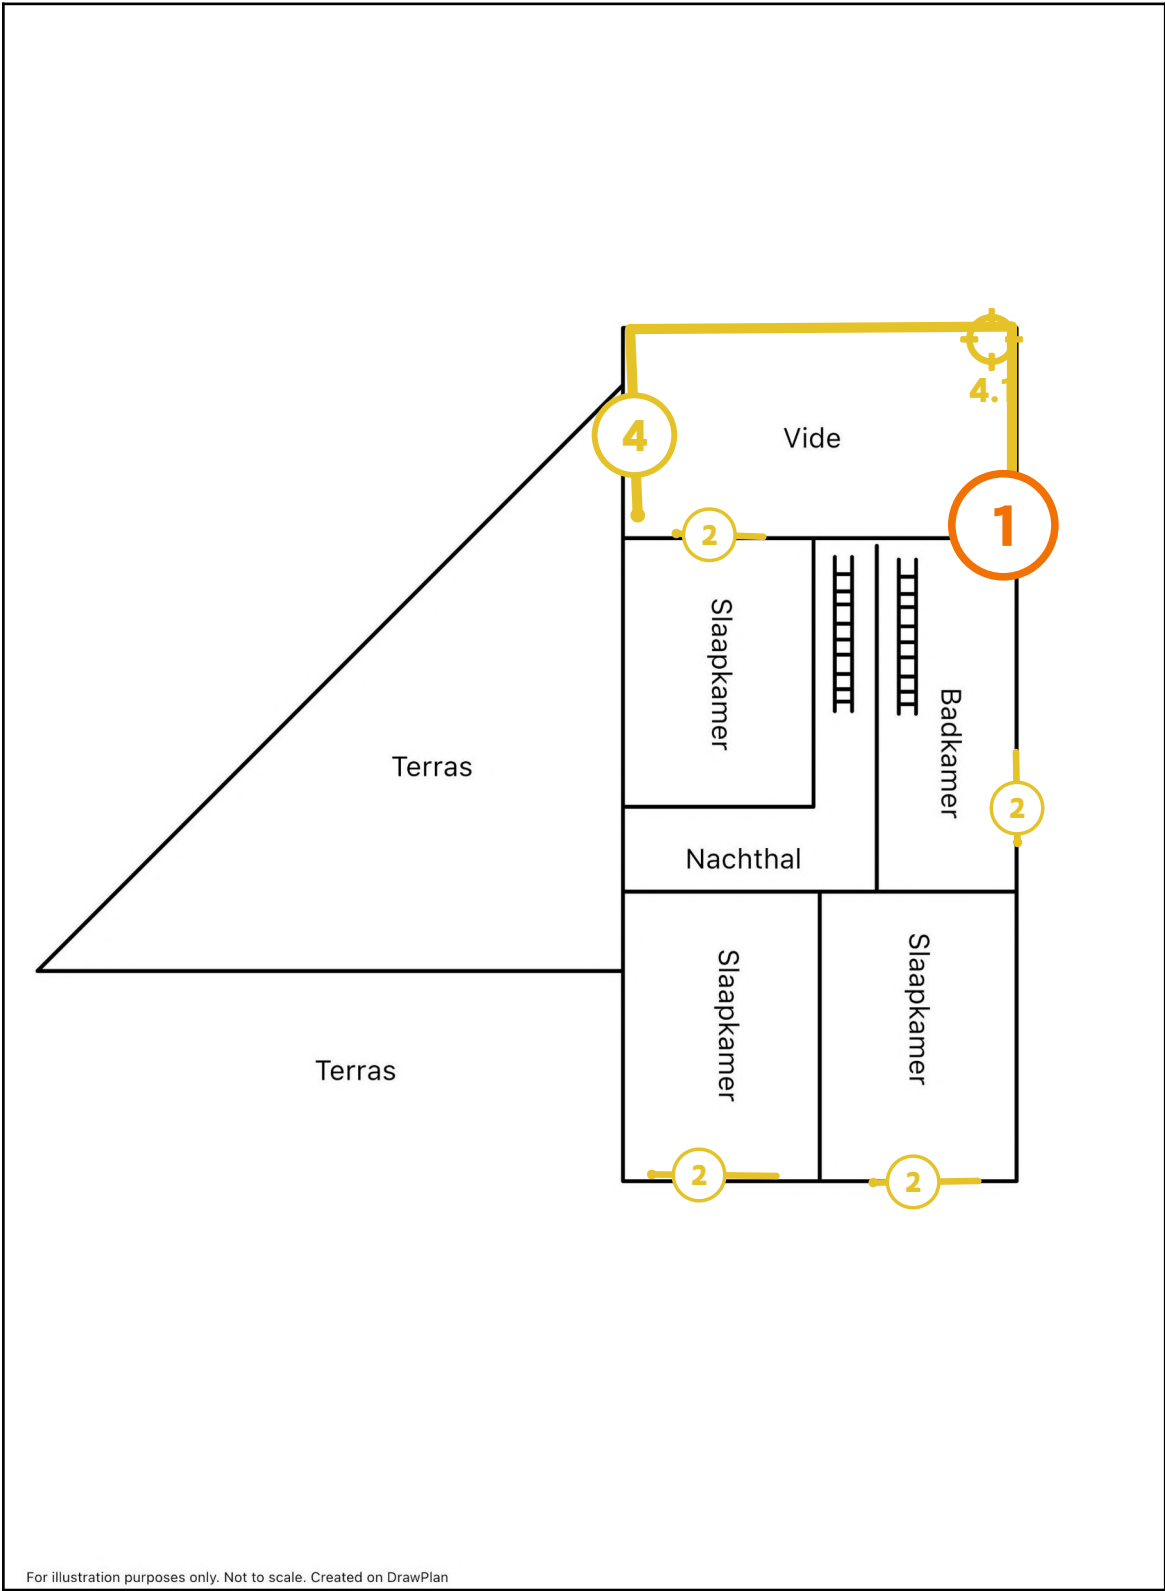
# Plan 1.6: Woning plan - V+1 - varia

| 1. Rookgaskanaal asbestcement | Asbestmateriaal | Verwijderen |
| 2. Vensterbank type massal | Asbestmateriaal | Zorgvuldig beheren |
| 4. Kit ramen - (muur en profiel/glas) | Asbestmateriaal | Zorgvuldig beheren |

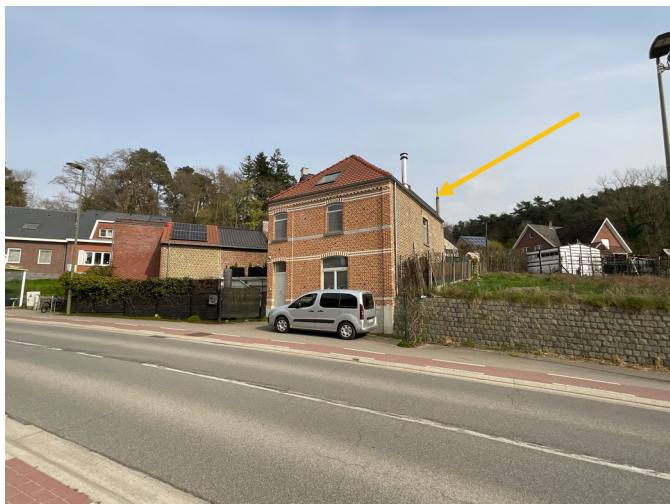
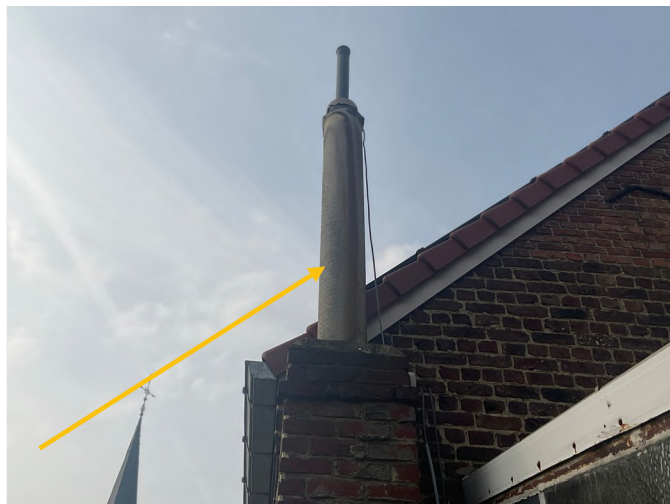
| Eindbeoordeling materiaalrisico | Verhoogd materiaalrisico en/of verhoogde kans op vezelvrijgave |

| Asbestsoort (vezeltype) | Crocidoliet aanwezig |
| Toestand van het materiaal | Matig beschadigd, matig verweerd |

| Beschrijving | Rookgaskanaal asbestcement |

- Verwijder dit asbestmateriaal zo snel mogelijk. Volg de toestand goed op.
- Voer bijkomende staalname(s) uit.

- Eenvoudige handelingen: mag via doe-het-zelf of door werknemer(s) met opleidingsattest eenvoudige handelingen  
Deze toepassing betreft een hechtgebonden asbesttoepassing, binnen, en kan door een aannemer die over een opleidingsattest eenvoudige handelingen beschikt of door een particulier (doe-het-zelf), verwijderd worden indien:
  - 1) er geen verhoogd risico op vrijgave van asbestvezels ontstaat;
  - 2) de toepassing voorafgaand wordt gefixeerd/bevochtigd;
  - 3) de individuele elementen zonder machinale werktuigen en zonder breken of gooien een voor een losgemaakt worden;
  - 4) in gesloten (dubbele, luchtdichte en transparante) verpakking weggevoerd worden naar een erkend

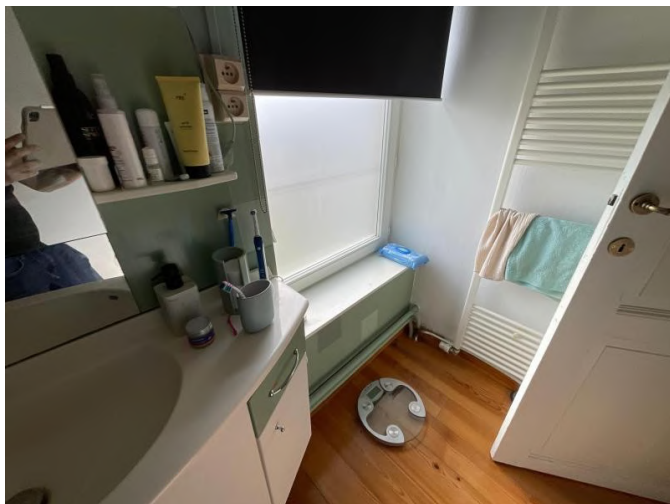
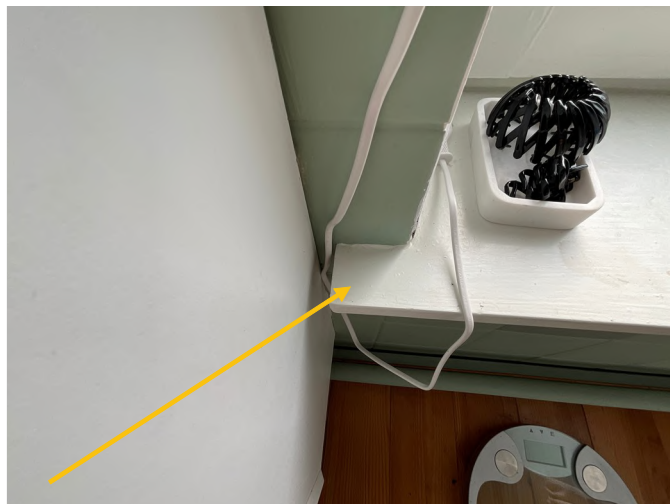
| Eindbeoordeling materiaalarisico | Laag materiaalarisico en/of verlaagde kans op vezelvrijgave |

| Toestand van het materiaal | Licht beschadigd, licht verweerd. Intacte calciumsilicaatplaat of materiaal met categorie 3-gebondenheid |

| Beschrijving | Vensterbank type massal |

- Zorg voor een veilig beheer. Vermijd het beschadigen van het asbestmateriaal. Controleer de toestand jaarlijks op wijzigingen.
- Voer bijkomende staalname(s) uit.

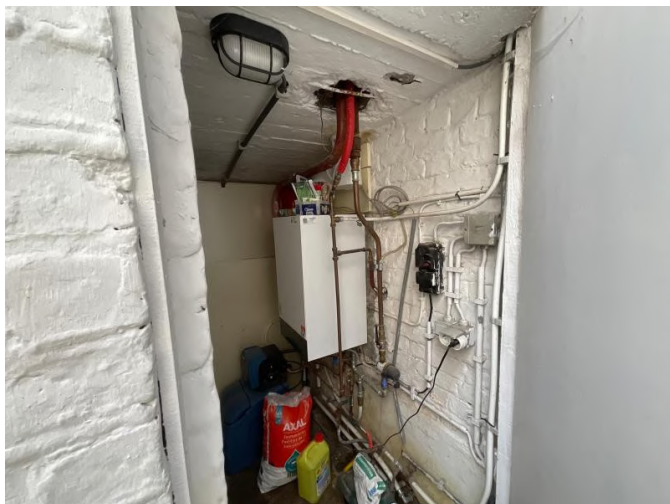
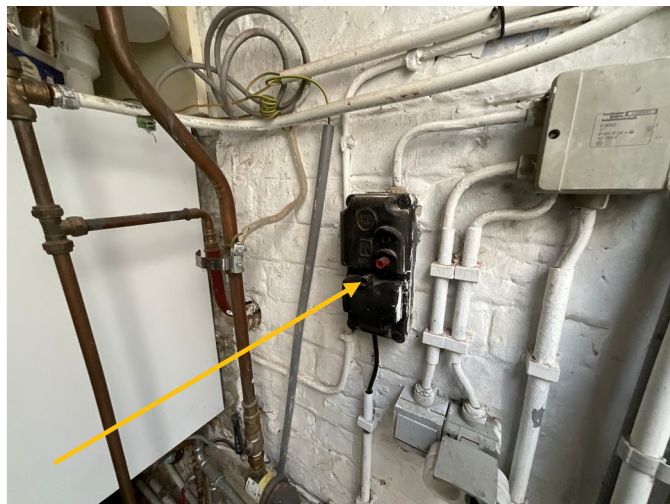
| Eindbeoordeling materiaalarisico | Laag materiaalarisico en/of verlaagde kans op vezelvrijgave |

| Toestand van het materiaal | Onbeschadigd, niet verweerd |

| Beschrijving | Bakeliet toepassingen |
| Opmerking | Bakeliet toepassingen zijn in sommige gevallen asbesthoudend. Er werd geen staalname uitgevoerd van deze toepassing. Bij renovatie, of vernieuwing electriciteit advies: verwijderen van de mogelijk asbesthoudende toepassing. Algemeen advies: Zorg dat de toepassing in een goede staat blijft verkeren. |

- Zorg voor een veilig beheer. Vermijd het beschadigen van het asbestmateriaal. Controleer de toestand jaarlijks op wijzigingen.
- Voer bijkomende staalname(s) uit.
