# Asbestinventarisatetest

Van Wayenberghstraat 7/5, 1853 Grimbergen

Attestnummer : **20260814-000119.000**

Uitgegeven op : **14.08.2026**

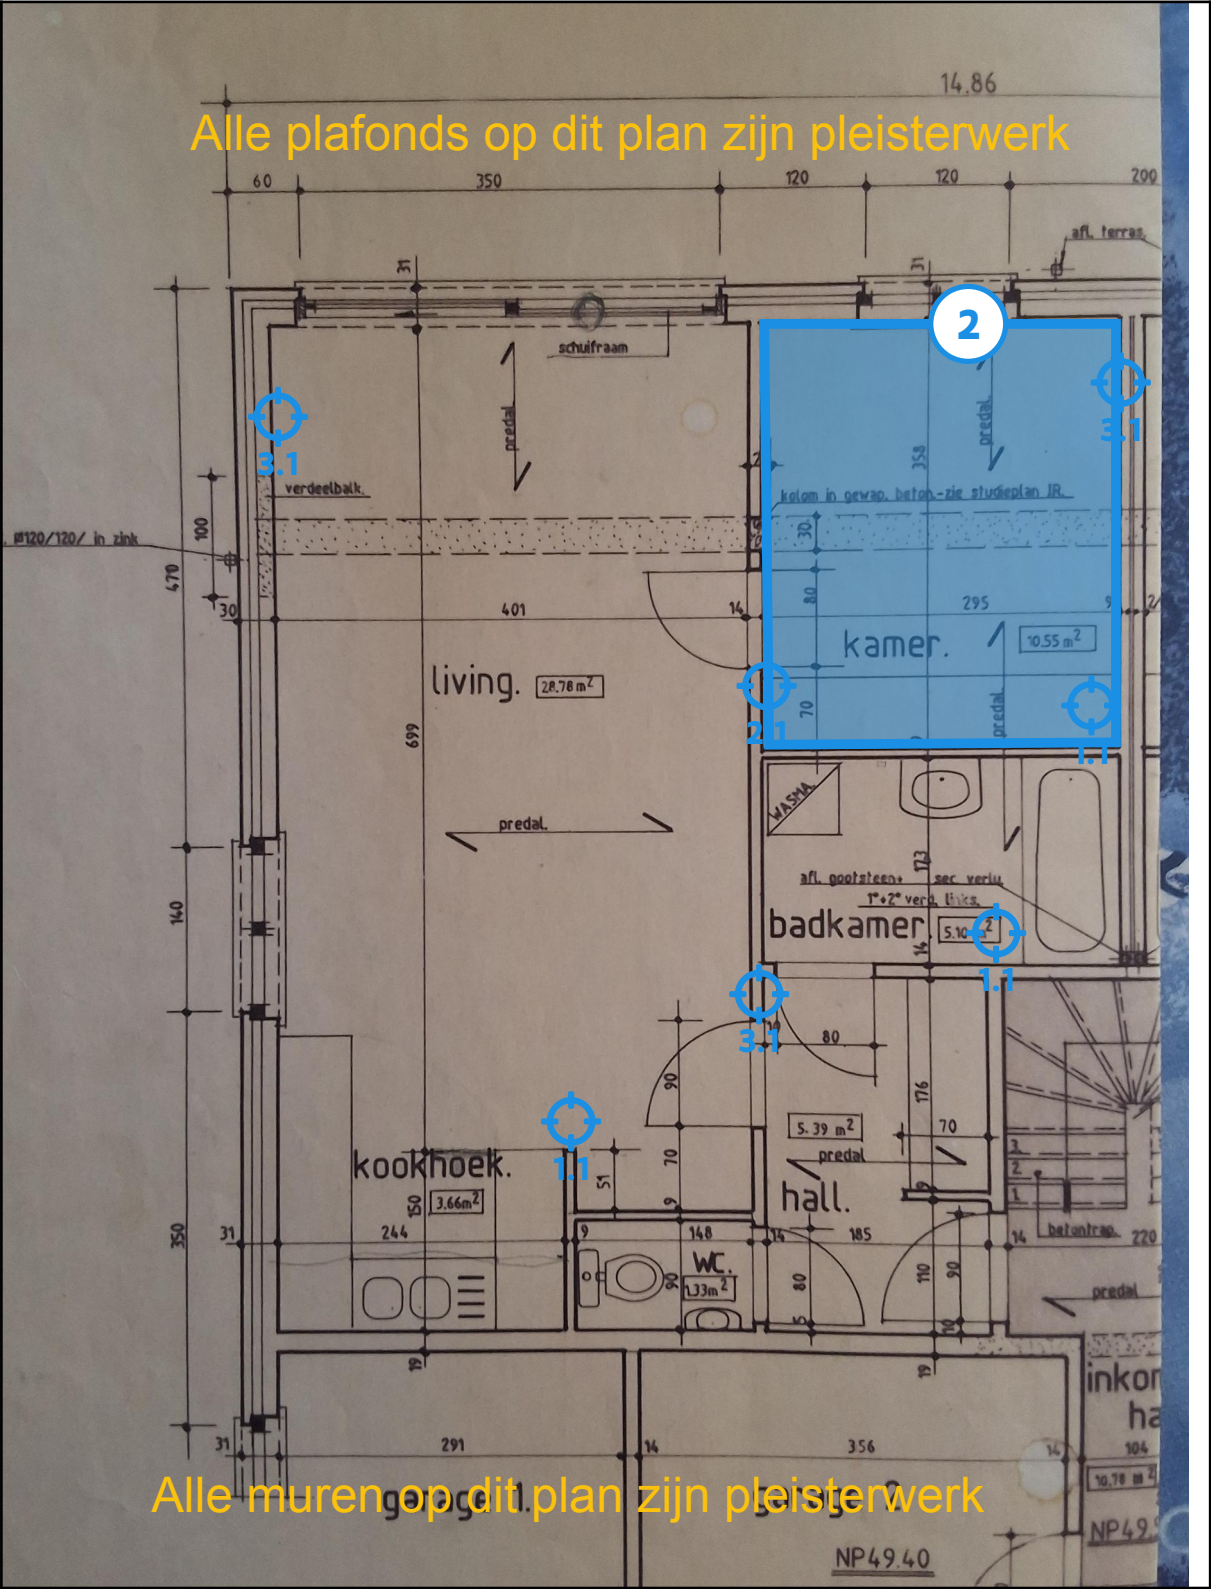
# Plan 1.2: Bus 5

| 1. Pleisterwerk Plafonds | Geen asbest | - |
| 2. Vinyltegels (lijm) | Geen asbest | - |
| 3. Pleisterwerk Wanden | Geen asbest | - |

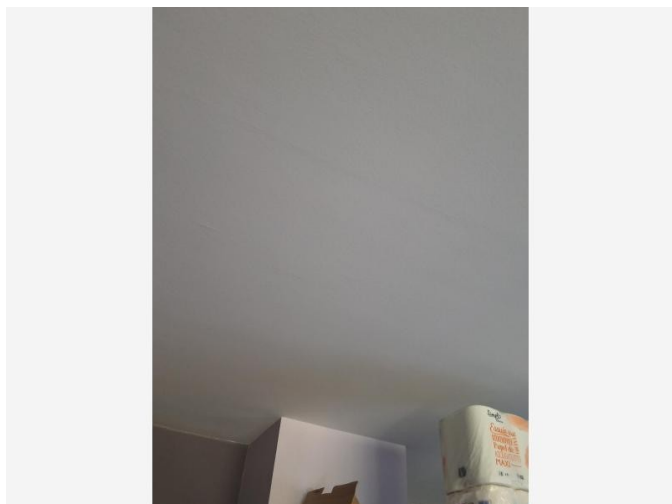
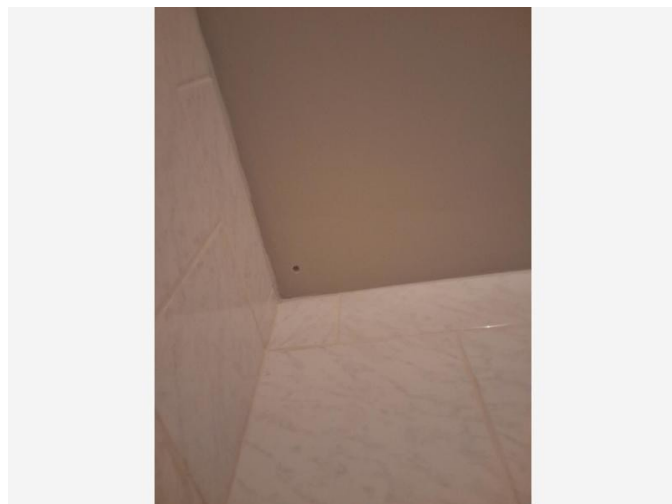
## Fiche 1: Pleisterwerk Plafonds

Geen asbest

| # | Type | Referentie | Resultaat |
|---|---|---|---|
| 1.1 | Mengmonster | MM02 | Geen asbest |

| Bindmiddel van materiaal | Gips - kalk |
| Gebondenheid op basis van bindmiddel | Niet-hechtgebonden |

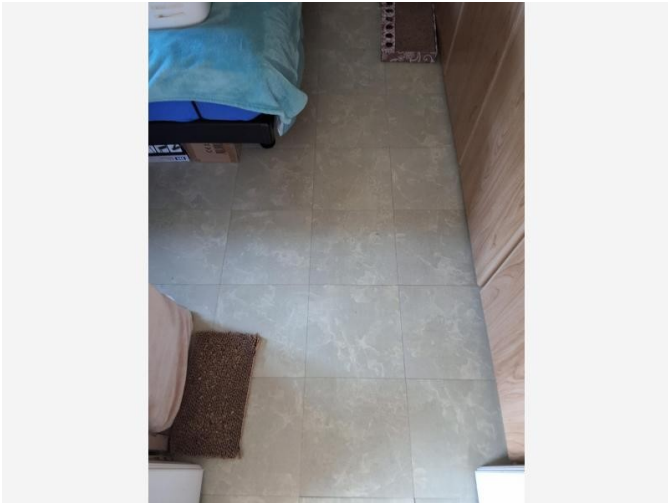
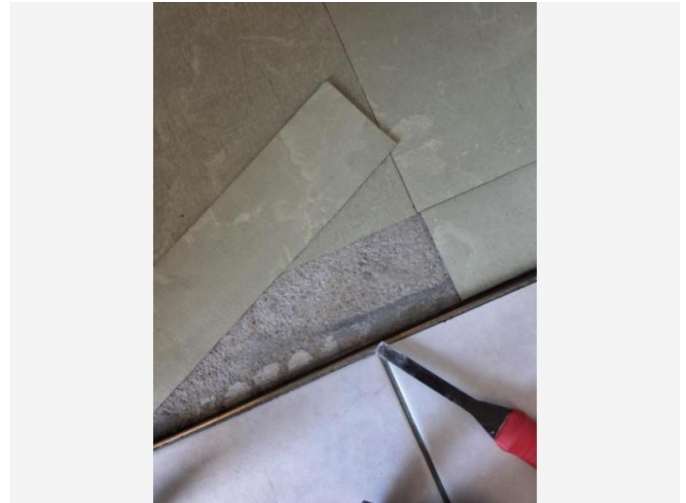
## Fiche 2: Vinyltegels (lijm)

Geen asbest

| # | Type | Referentie | Resultaat |
|---|---|---|---|
| 2.1 | Puntmonster | PM01 | Geen asbest |

| Bindmiddel van materiaal | Lijm |
| Gebondenheid op basis van bindmiddel | Hecht |

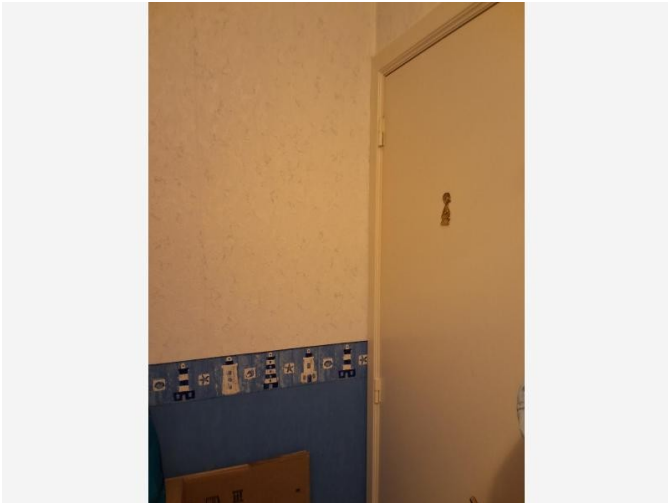
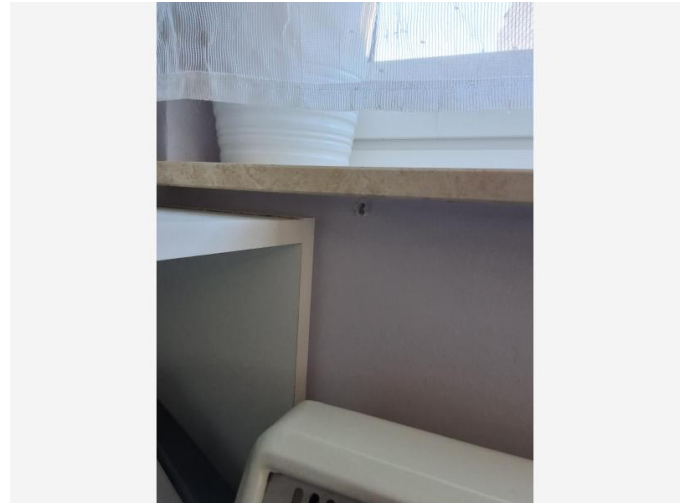
## Fiche 3: Pleisterwerk Wanden

Geen asbest

| # | Type | Referentie | Resultaat |
|---|---|---|---|
| 3.1 | Mengmonster | MM01 | Geen asbest |

| Bindmiddel van materiaal | Gips - kalk |
| Gebondenheid op basis van bindmiddel | Niet-hechtgebonden |

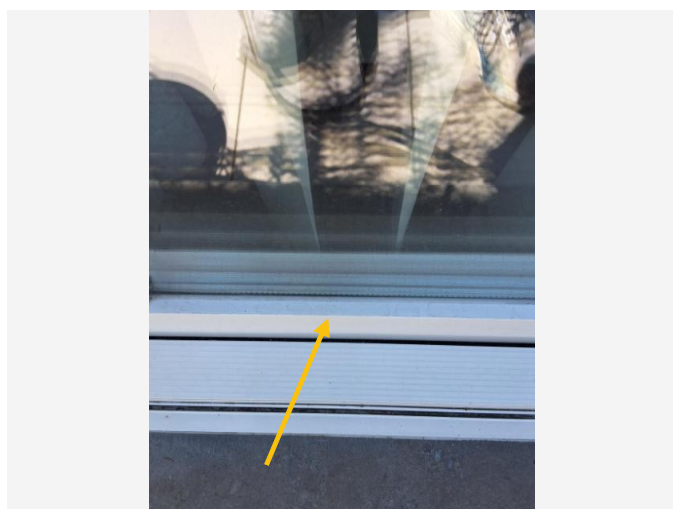
## Fiche 7: Mastiek (niet aanwezig)

| Beschrijving | Notitie | Terug te vinden op plannen |
|---|---|---|
| Fiche 7: Mastiek (niet aanwezig) | Er is geen asbestverdachte mastiek aanwezig. | - |
