# Asbestinventarisatetest

Driesstraat 20, 1910 Kampenhout

Attestnummer : **20250303-000418.000**

Uitgegeven op : **03.03.2025**

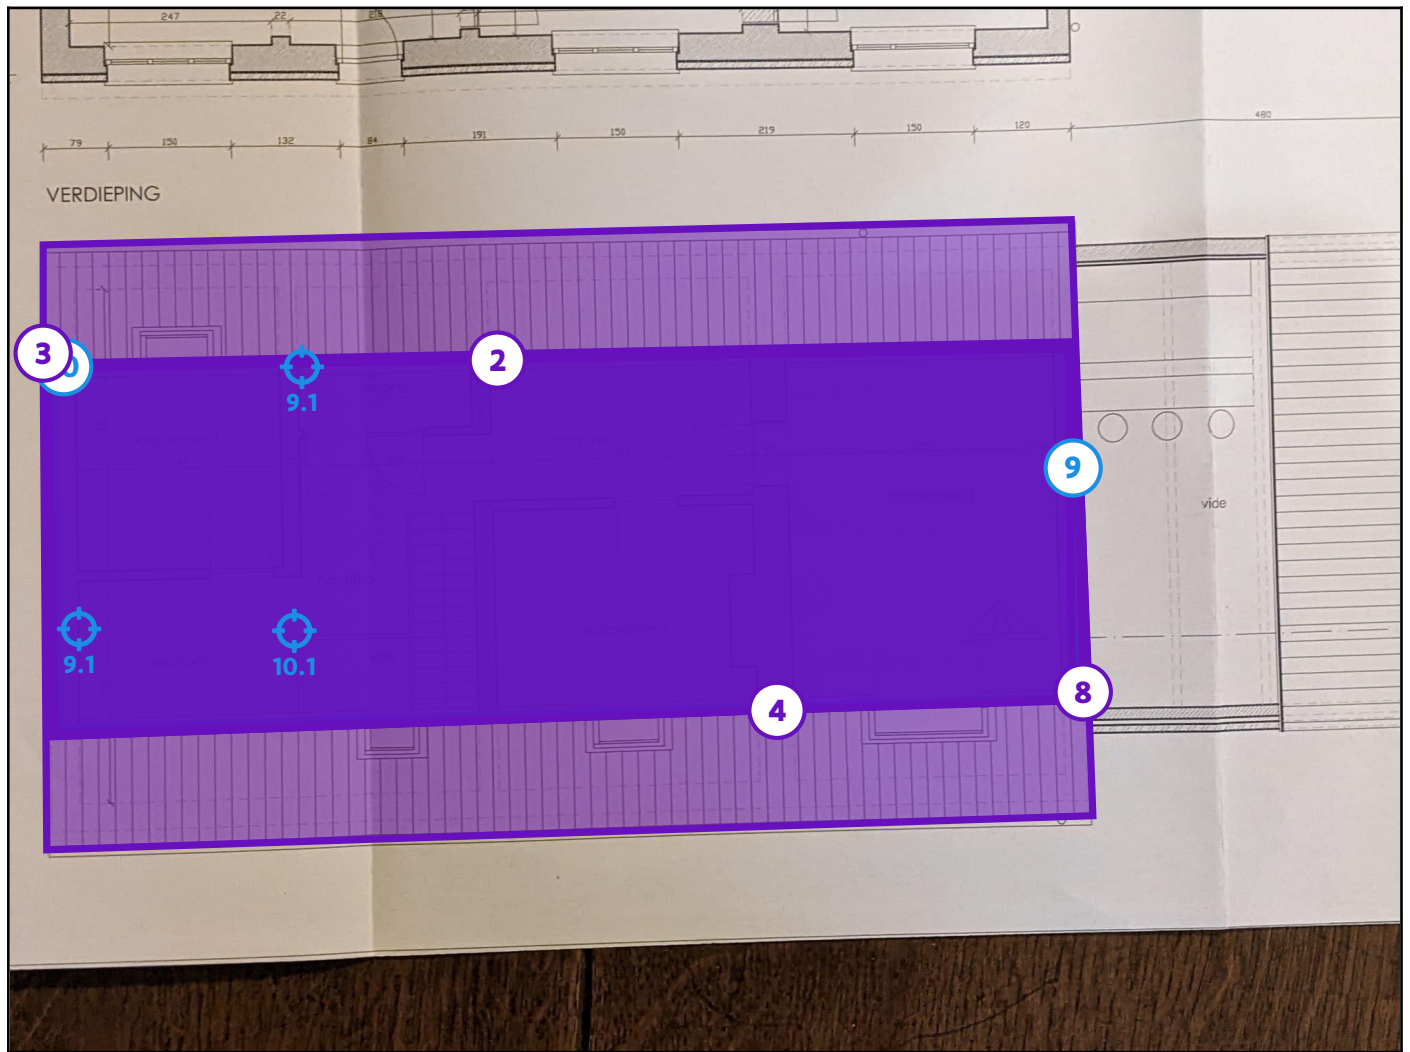
## Plan 1.2: plan 1e verdiep

Het onderdak kon niet worden geïnspecteerd tijdens het onderzoek door belemmering van zonnepanelen en moeilijke bereikbaarheid via dakraam. Langs binnenzijde is het dak afgewerkt met gipskartonbeplating.

Hoewel een factuur uit 1993 (zie digitale bijlage) aantoont dat er niet direct asbesthoudende materialen gebruikt zijn, bestaat de mogelijkheid nog steeds gezien asbest gebruikt werd in onderdak tot 1998.

Het is daarom aangewezen om dit van buitenaf te inspecteren in kader van eventueel toekomstige dakrenovaties.

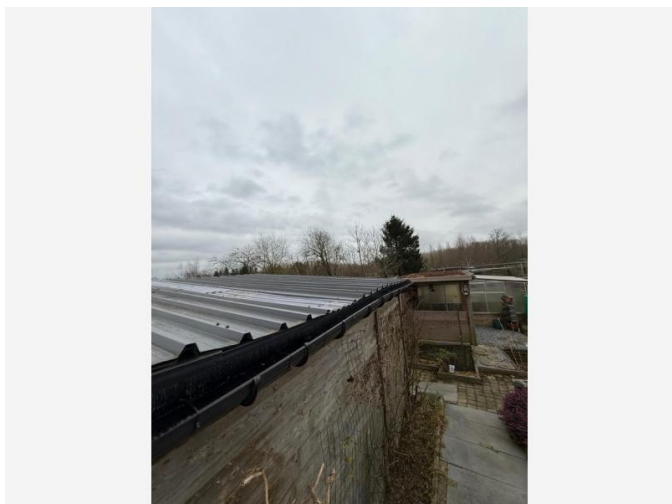
Vrije foto

dakafwerking is type steeldeck en is niet asbestverdacht.

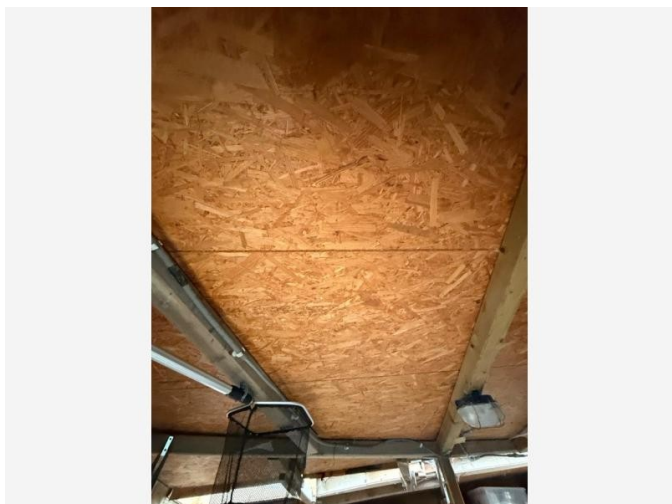
Vrije foto

betreft niet asbestverdachte OSB beplating.

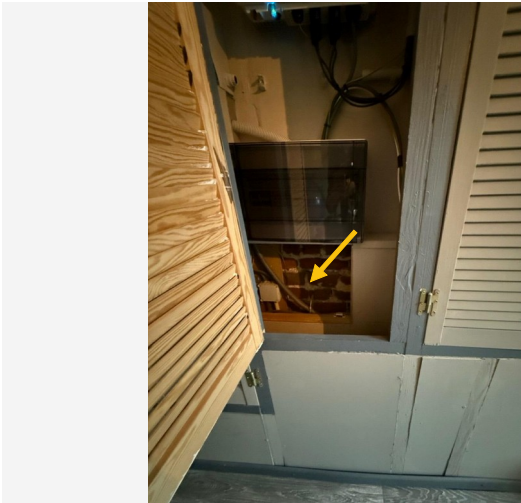
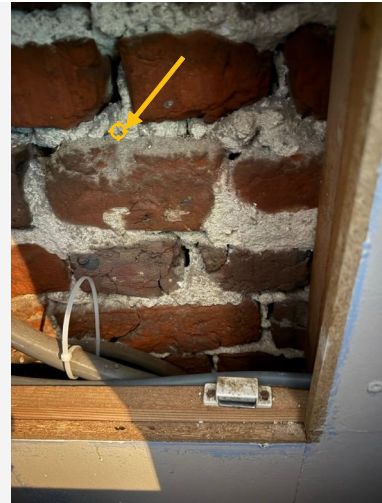
## Fiche 9: wandpleister

Overzichtsfoto

Detailfoto

Geen asbest

| # | Type | Referentie | Resultaat |
|---|---|---|---|
| 9.1 | Mengmonster | MM01 | Geen asbest |

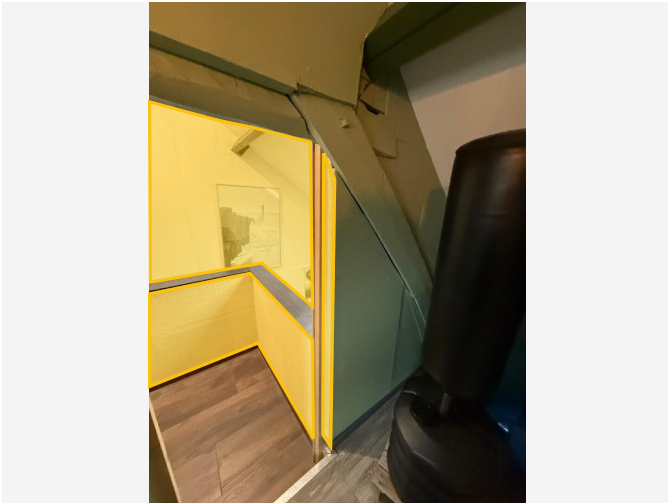
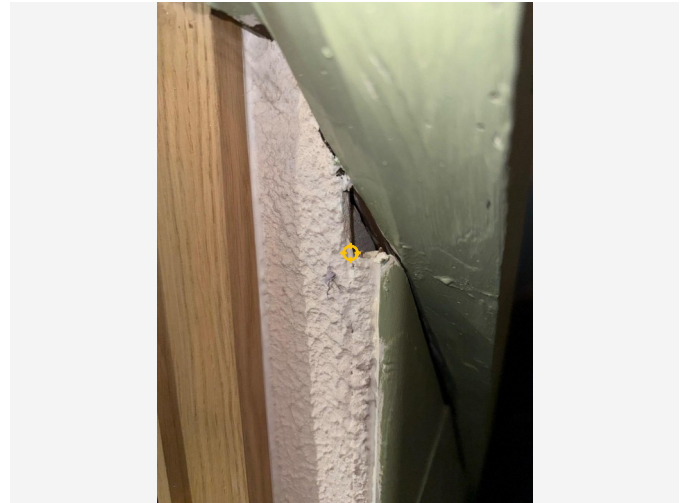
## Fiche 10: crepi - plafonds

Overzichtsfoto

Detailfoto

Geen asbest

| # | Type | Referentie | Resultaat |
|---|---|---|---|
| 10.1 | Mengmonster | MM02 | Geen asbest |
