# Asbestinventarisatetest

Marten Lemmensstraat 82, 3200 Aarschot

Attestnummer : 20260909-000495.000

Uitgegeven op : 09.09.2026

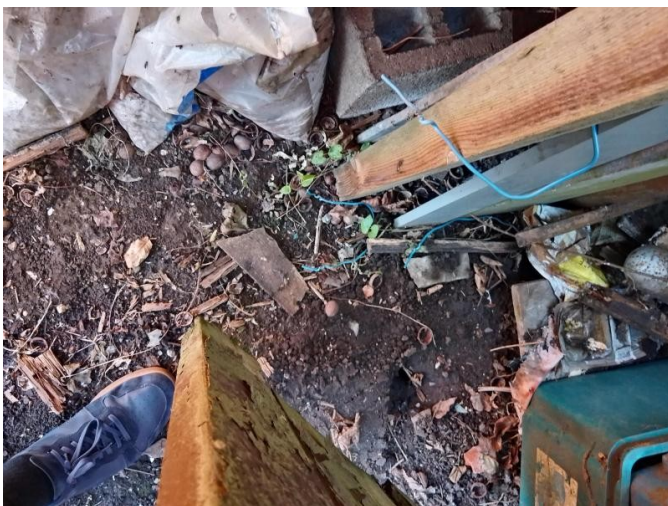
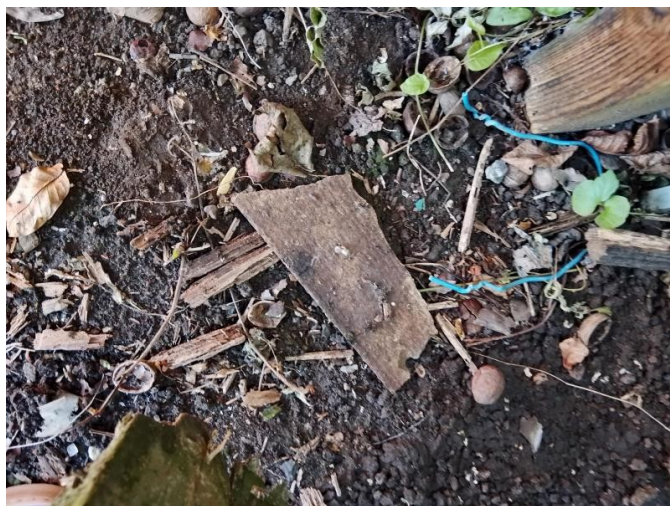
Het asbestmateriaal valt onder de mijlpaal van 2040.

**Dringend verwijderen**

| Opmerking | Onbekende hoeveelheid losse stukken asbestafval in de tuingedeeltes, deze zitten vermengd met de grond op uitzondering van de voor teelt gebruikte delen deze zijn schoon. De grond zou gesaneerd moeten worden van de asbestbrokstukken. |

- Verwijder het asbestafval.

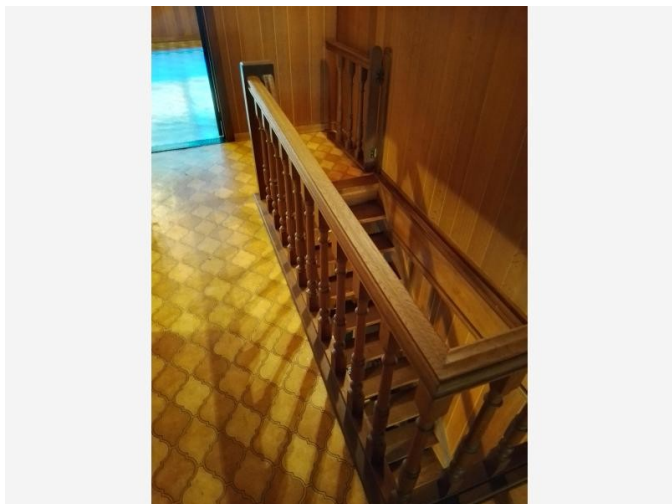
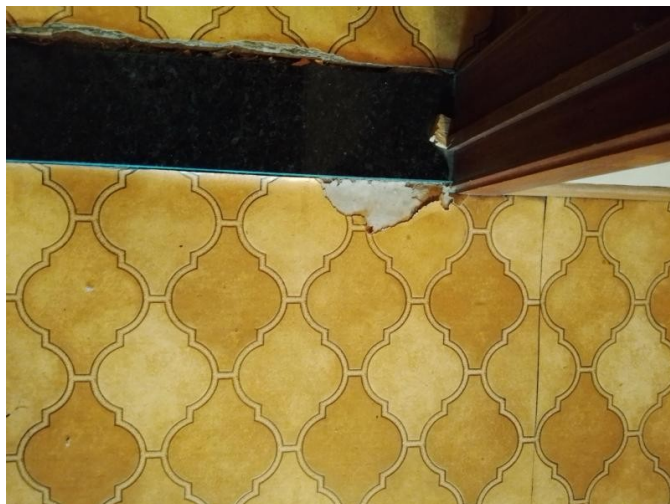
**Dringend verwijderen**

| Eindbeoordeling materiaalarisico | Hoog materiaalarisico en/of hoge kans op vezelvrijgave |

| Toestand van het materiaal | Matig beschadigd, matig verweerd |

- Verwijder dit asbestmateriaal zo snel mogelijk. Volg de toestand goed op.

- Hermetische zone (erkend asbestverwijderaar)  
Bij het verwijderen van asbesttoepassingen moet u altijd de juiste beschermingsmiddelen dragen zoals een volgezichtsmasker met de juiste filter beschermingsklasse FFP3. Draag daarnaast een stofdichte en waterbestendige wegwerpoverall, type 5 met kap en wegwerphandschoenen. Maak de ruimte rondom het te verwijderen materiaal leeg. Houdt de asbesttoepassing vochtig bij het verwijderen zodat vezels zich niet kunnen verspreiden. Vermijd ook het breken van de toepassing en win informatie in over de juiste afvoer van de materialen zoals het dubbel verpakken in plastic. Gebruik alleen handwerktuigen, zoals een schroevendraaier of een handzaag. Het gebruik van krachtige (sneldraaiende) mechanische werktuigen zoals boor- en schuurmachines, zaag- en slijpschijven, hogedrukreiniger, ... is verboden. Meer informatie kan worden teruggevonden achteraan dit asbestattest of op de website van OVAM: <https://ovam.vlaanderen.be/voorzorgsmaatregelen-bij-asbestverwijdering>.

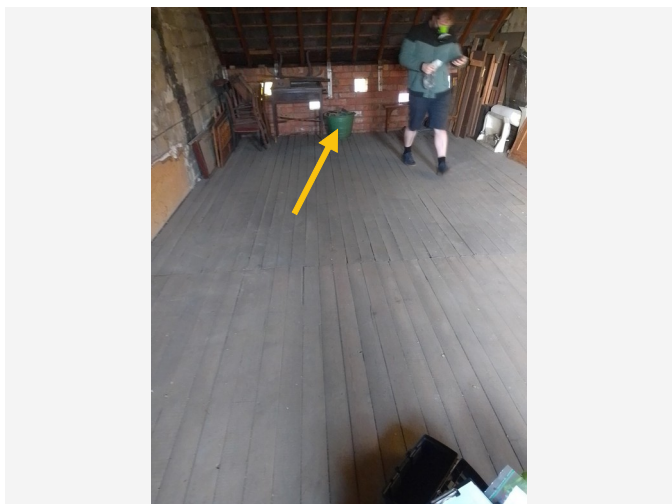
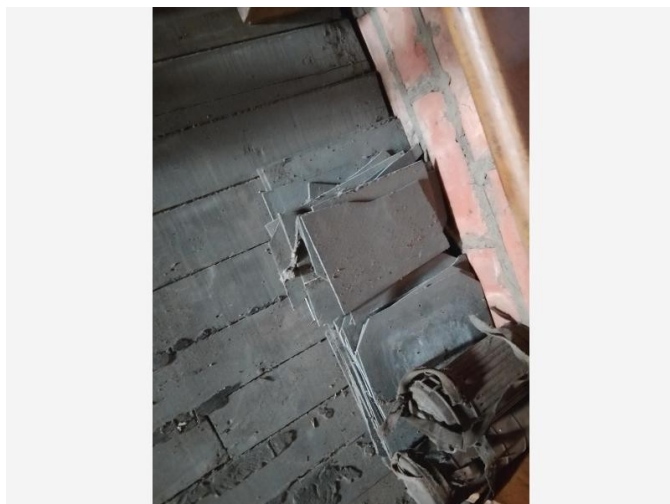
**Dringend verwijderen**

| Aanwezige resten | Er is nog een voorraad oude leien en een rubberen emmer met resten aanwezig. |

- Verwijder het asbestafval.

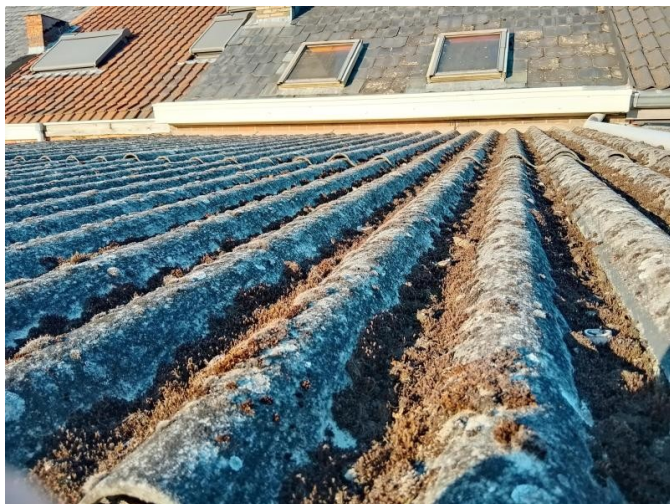
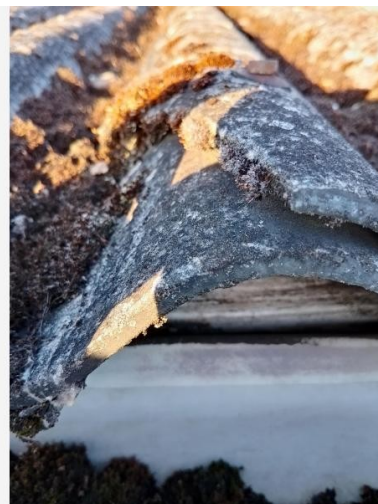
Verwijderen

| Eindbeoordeling materiaalrisico | Verhoogd materiaalrisico en/of verhoogde kans op vezelvrijgave |

| Toestand van het materiaal | Matig beschadigd, matig verweerd |

- Verwijder dit asbestmateriaal zo snel mogelijk. Volg de toestand goed op.

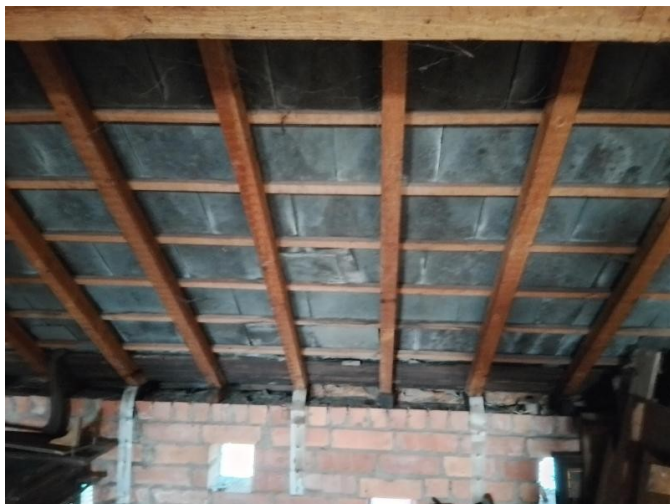
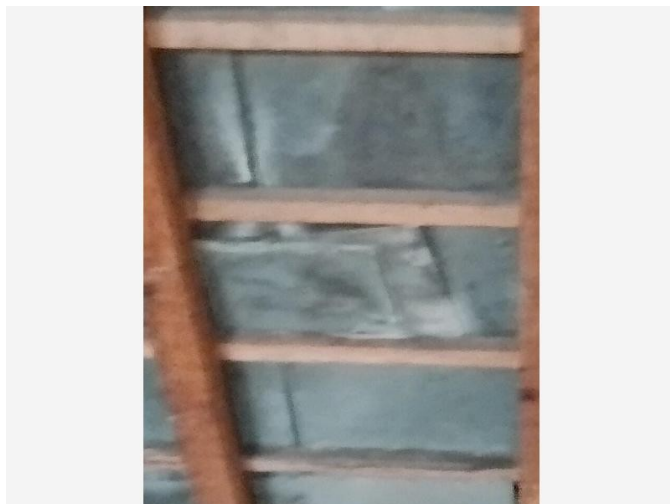
Verwijderen

| Eindbeoordeling materiaalisico | Laag materiaalisico en/of verlaagde kans op vezelvrijgave |

| Toestand van het materiaal | Licht beschadigd, licht verweerd. Intacte calciumsilicaatplaat of materiaal met categorie 3-gebondenheid |

- Zorg voor een veilig beheer. Vermijd het beschadigen van het asbestmateriaal. Controleer de toestand jaarlijks op wijzigingen.
- Verwijder dit asbestmateriaal zo snel mogelijk. Volg de toestand goed op.

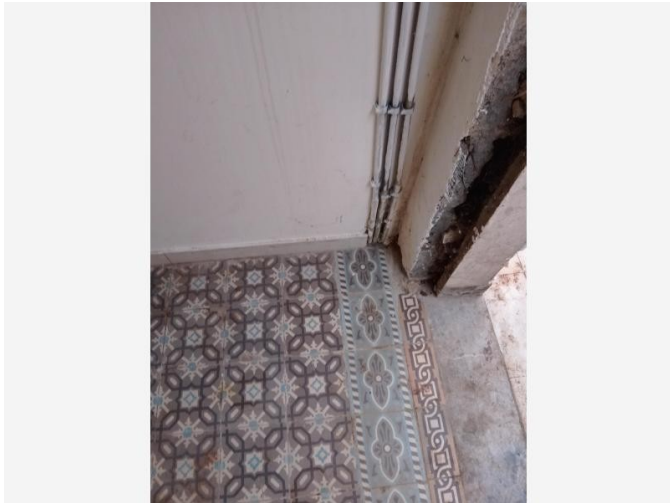
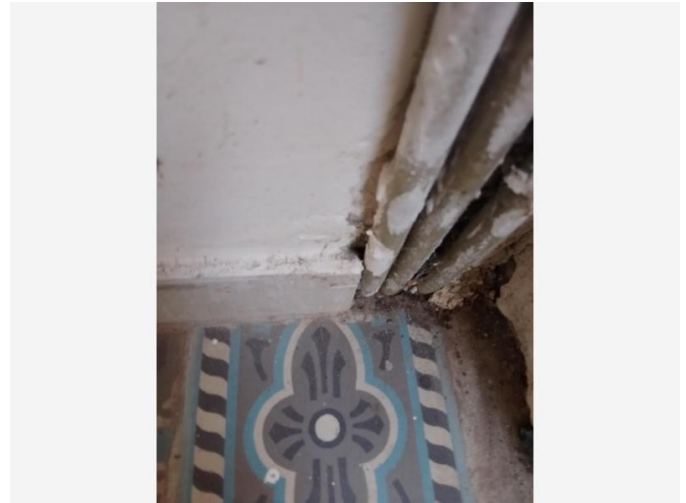
## Fiche 11: Pleisterwerk muren

Geen asbest

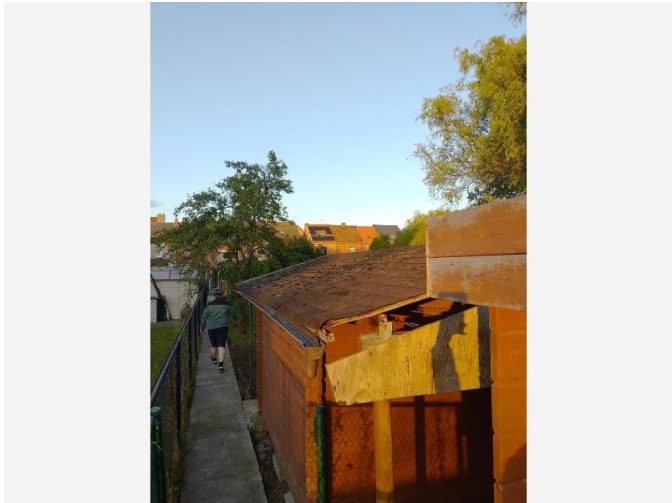
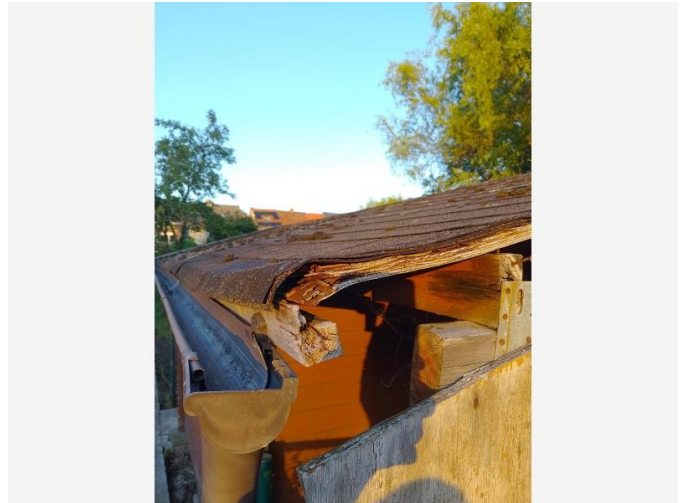
## Fiche 12: Roofing tuinhok

Geen asbest

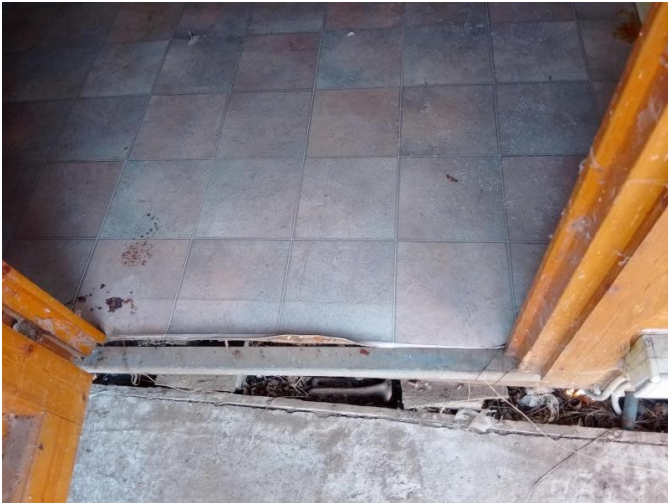
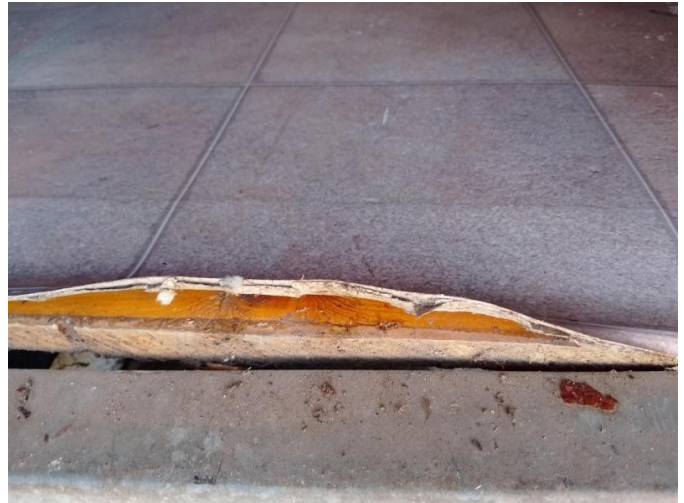
## Fiche 13: Vloerzeil tuinhok

Geen asbest

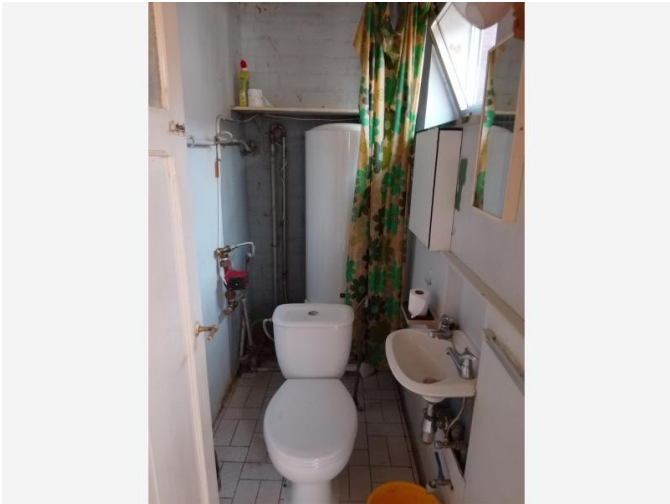
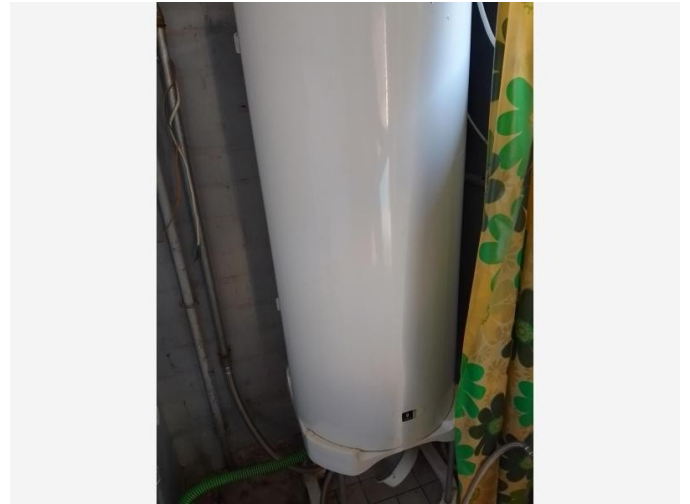
## Fiche 17: Stookketel

| Beschrijving | Notitie | Terug te vinden op plannen |
|---|---|---|
| Fiche 17: Stookketel | In oude stookketels kunnen asbesthoudende pakkingen zitten. Deze ketel is waarschijnlijk recenter dan 2001 en daarmee niet asbestverdacht maar er kon geen datum van plaatsing gevonden worden. | Plan 1.1: Gelijkvloers |
