# Asbestinventarisatetest

Tiensesteenweg 67, 3211 Lubbeek

Attestnummer : **20260906-000059.000**

Uitgegeven op : **06.09.2026**

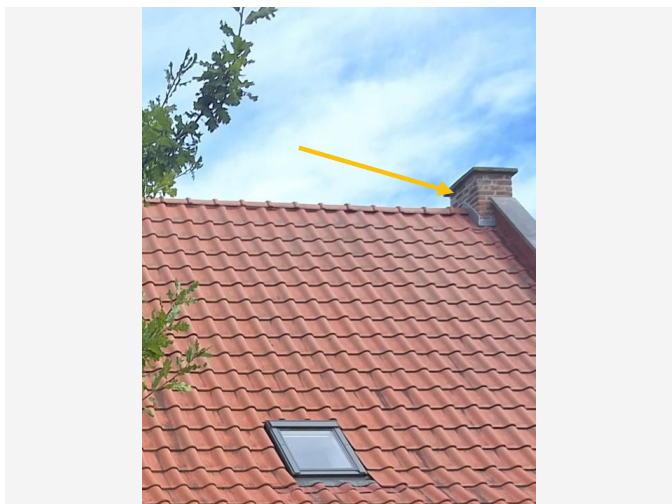
*Situeringsfoto*

**Reden:** Het te onderzoeken materiaal situeert zich hoger dan 3,50 m te rekenen vanaf een veilige ondergrond

**Uitleg van de asbestdeskundige:** De binnenkant van de schouw is niet waarneembaar. De schouw bevat binnenin mogelijk een asbestcement rookgaskanaal. Laat dit onderzoeken bij eventuele werken.

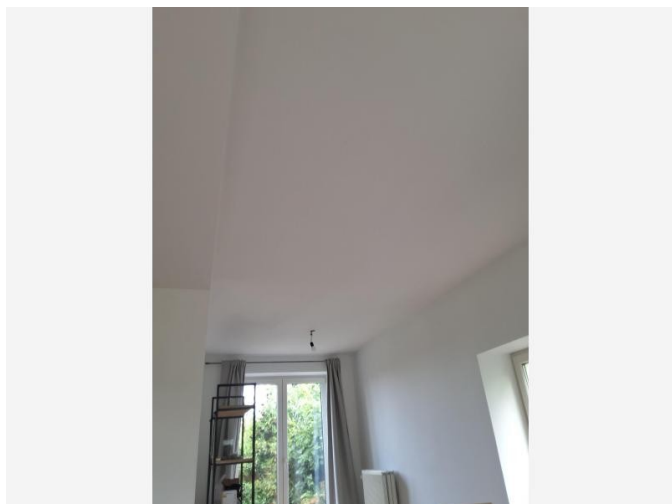
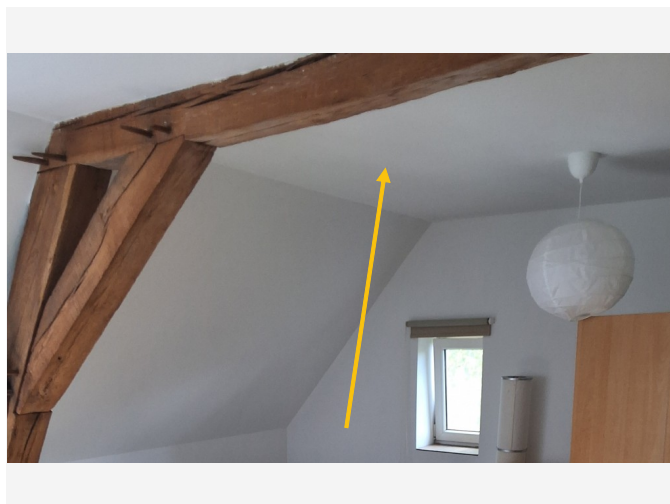
De plafonds werden afgewerkt met niet-asbestverdachte voorzetpanelen die inspectie van de bedekte structuur (opbouw, pleisterwerk) verhinderen.

| Basis voor advies | De asbestdeskundige beoordeelt het materiaal als niet-asbestverdacht. |

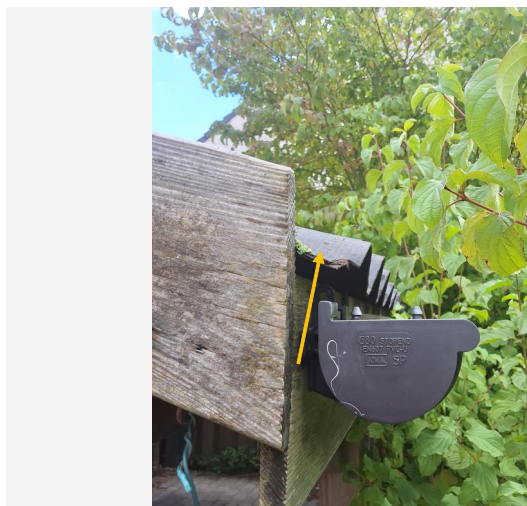
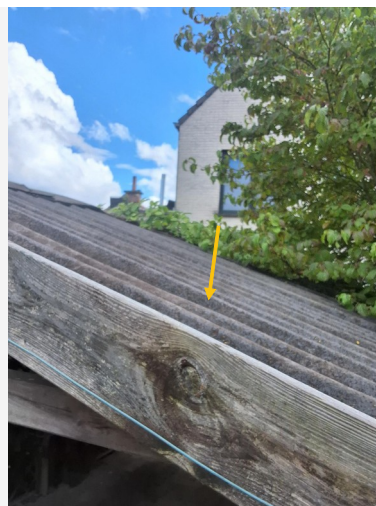
## Fiche 3: Dak bestaande uit bitumineuze golfplaten

### Conclusie

Geen asbest

| # | Type | Referentie | Resultaat |
|---|---|---|---|
| 3.1 | Puntmonster | PM01 | Geen asbest |

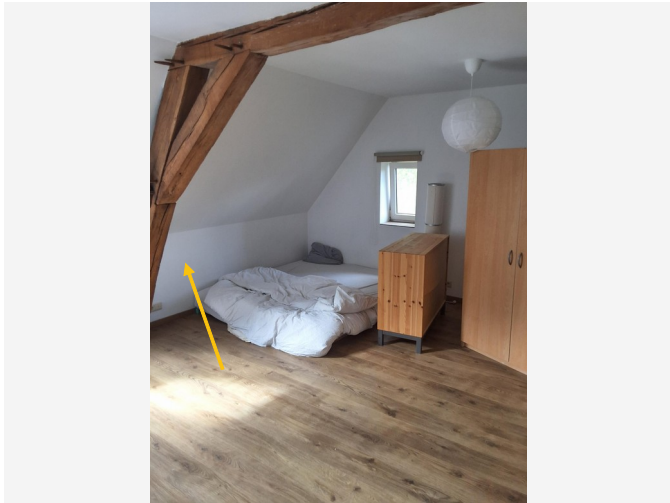
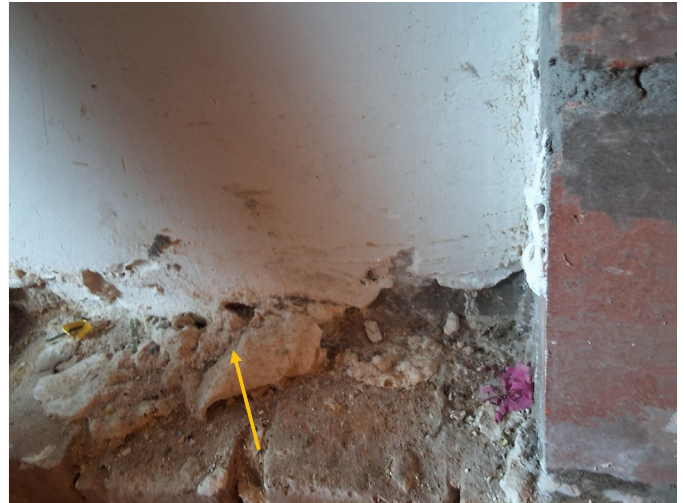
## Fiche 4: Pleisterwerk Wanden

### Conclusie

Geen asbest

| # | Type | Referentie | Resultaat |
|---|---|---|---|
| 4.1 | Mengmonster | MM01 | Geen asbest |

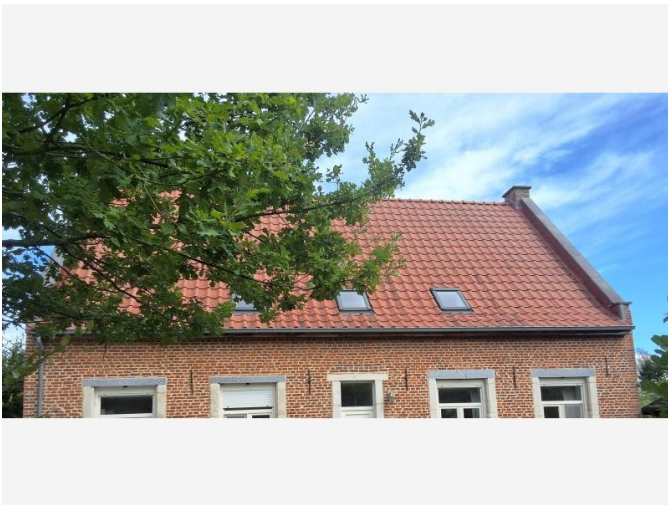
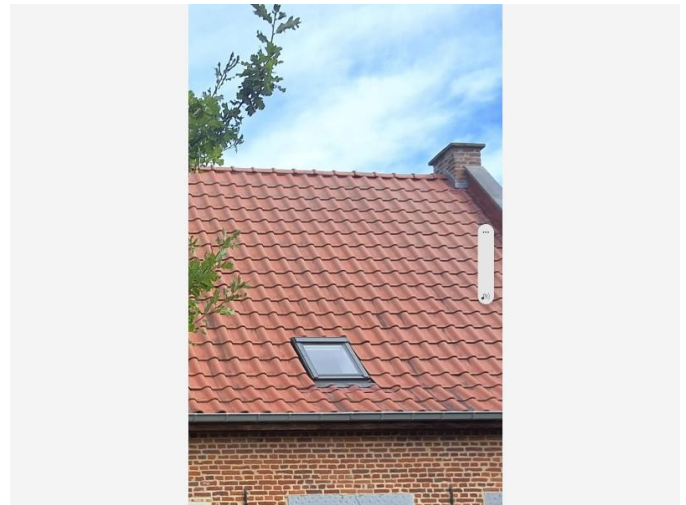
### Fiche 5: Dakbedekking bestaande uit pannen (niet verdacht)

| Beschrijving | Notitie | Terug te vinden op plannen |
|---|---|---|
| Fiche 5: Dakbedekking bestaande uit pannen (niet verdacht) | De dakbedekking is niet-asbestverdacht. | - |
