# Asbestinventarisatetest

Staatsbaan 284, 3460 Bekkevoort

Attestnummer : **20260921-000421.000**

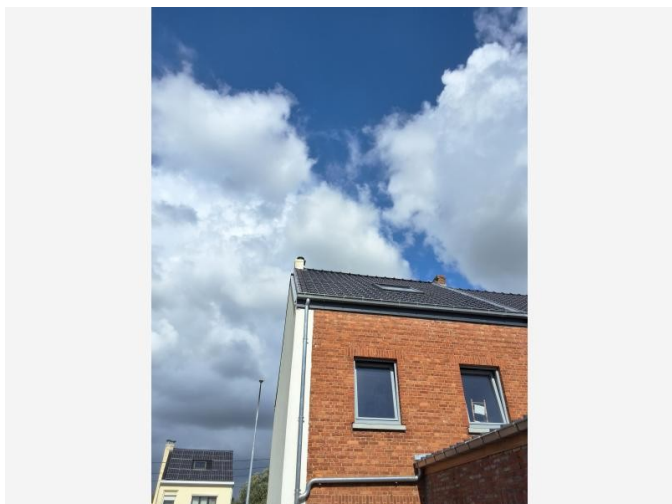
*Situeringsfoto*

**Reden:** Het te onderzoeken materiaal situeert zich hoger dan 3,50 m te rekenen vanaf een veilige ondergrond

**Uitleg van de asbestdeskundige:** De binnenkant van de schouw is niet waarneembaar. De schouw bevat binnenin mogelijk een asbestcement rookgaskanaal. Laat dit onderzoeken bij eventuele werken.

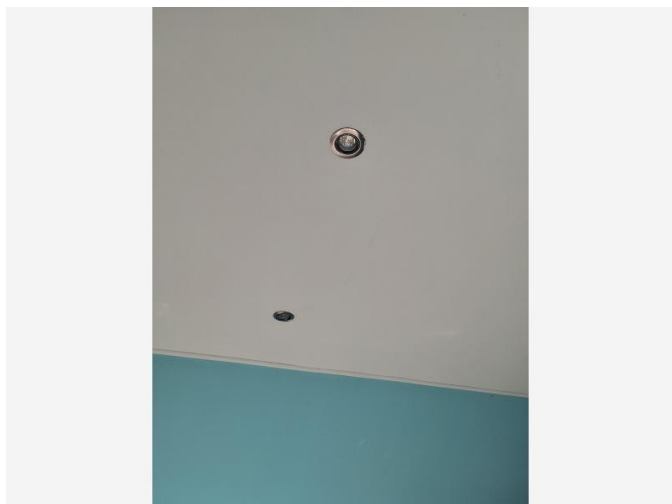
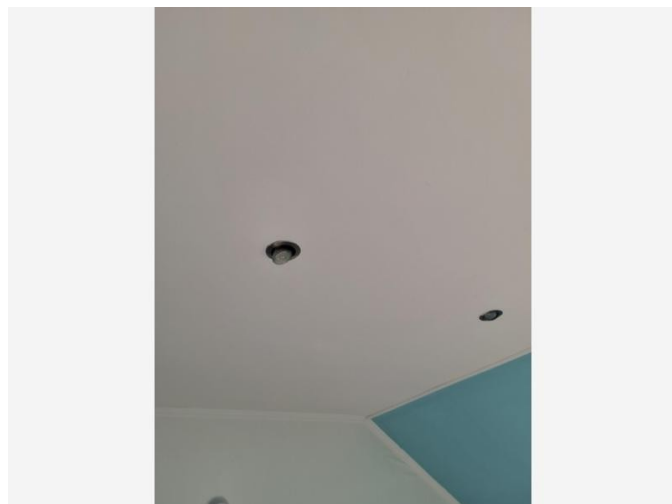
De plafonds werden afgewerkt met niet-asbestverdachte voorzetpanelen die inspectie van de bedekte structuur (opbouw, pleisterwerk) verhinderen.

| Basis voor advies | De asbestdeskundige beoordeelt het materiaal als niet-asbestverdacht. |

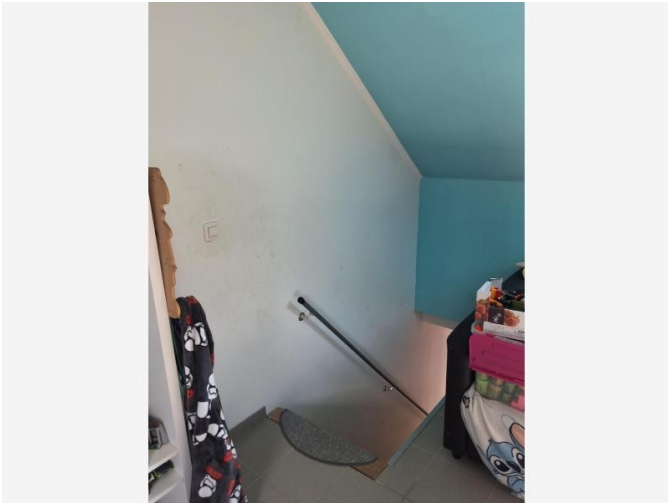
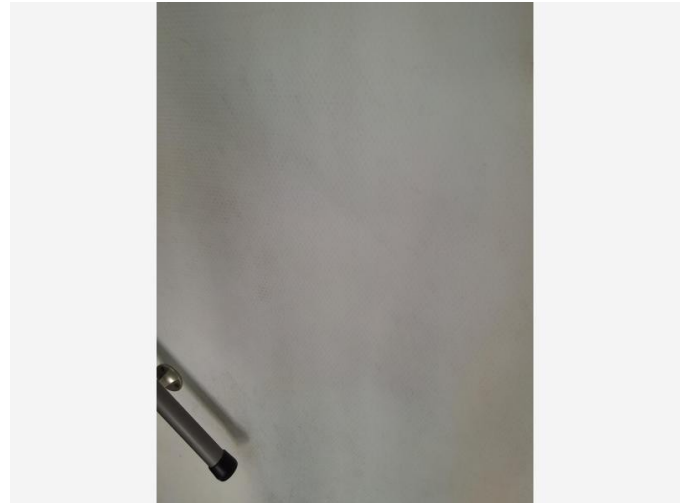
## Fiche 3: Pleisterwerk Wanden

Geen asbest

| # | Type | Referentie | Resultaat |
|---|---|---|---|
| 3.1 | Mengmonster | MM01 | Geen asbest |

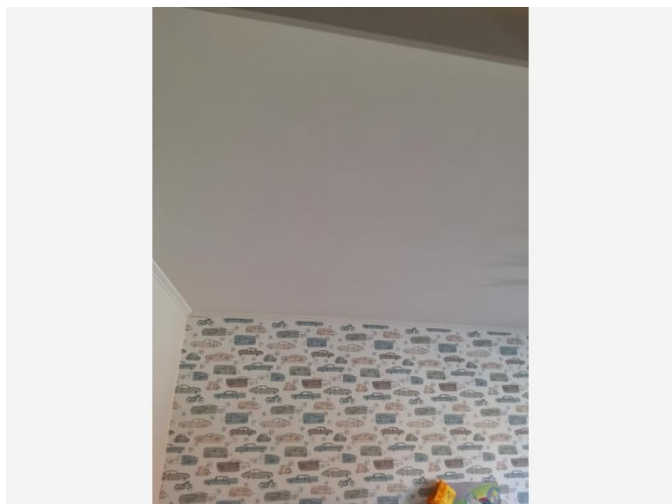
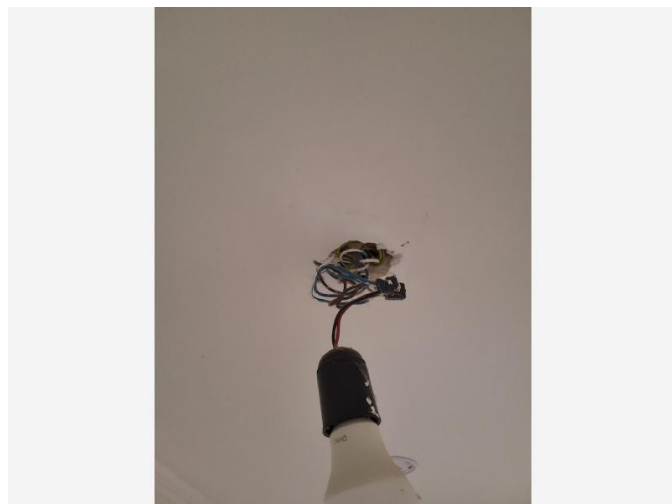
## Fiche 4: Pleisterwerk Plafonds

Geen asbest

| # | Type | Referentie | Resultaat |
|---|---|---|---|
| 4.1 | Mengmonster | MM02 | Geen asbest |

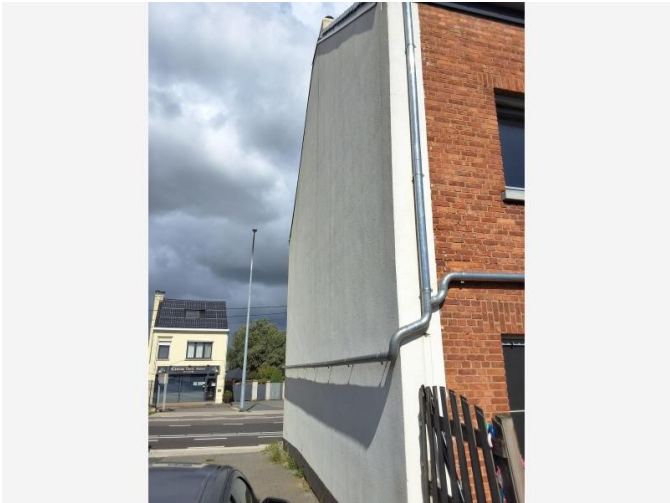
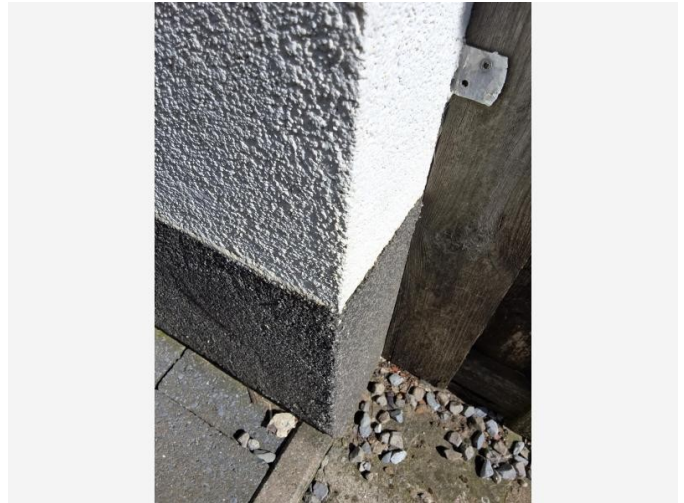
## Fiche 5: Crepi gevels

Geen asbest

| # | Type | Referentie | Resultaat |
|---|---|---|---|
| 5.1 | Mengmonster | MM06 | Geen asbest |

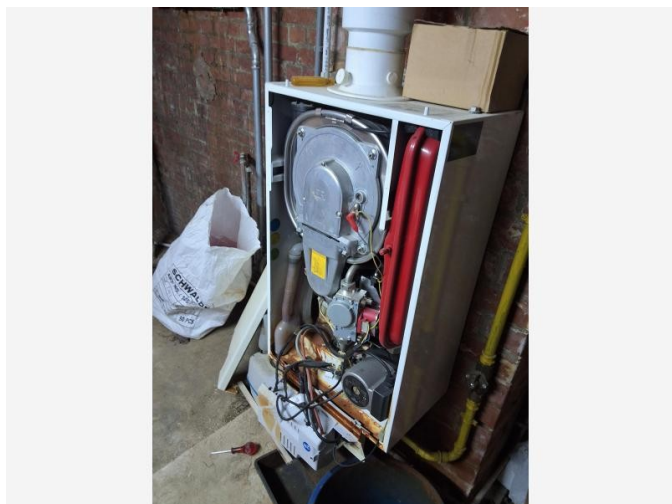
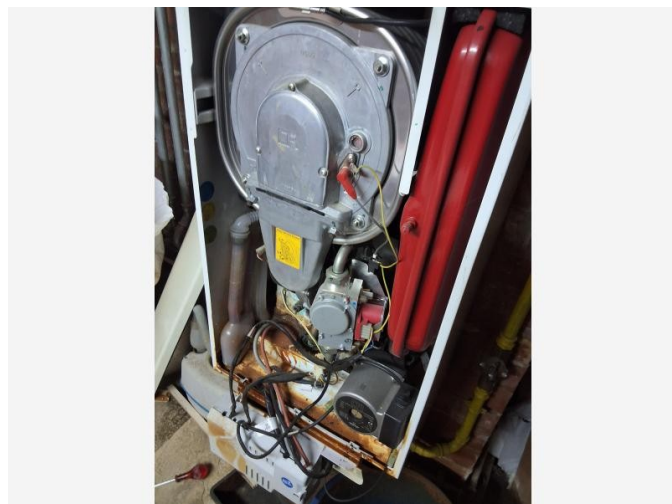
### Fiche 6: CV-ketel (niet verdacht)

| Beschrijving | Notitie | Terug te vinden op plannen |
|---|---|---|
| Fiche 6: CV-ketel (niet verdacht) | De CV-ketel (dichtingen, isolerend materiaal) is niet asbestverdacht. | Plan 1.6: V-1 |

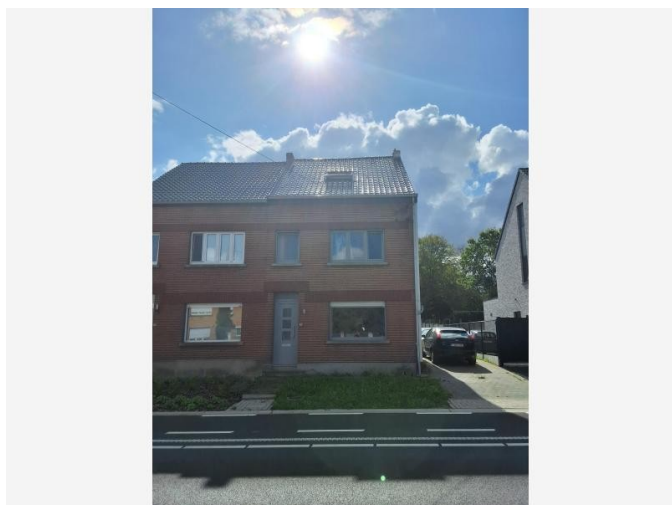
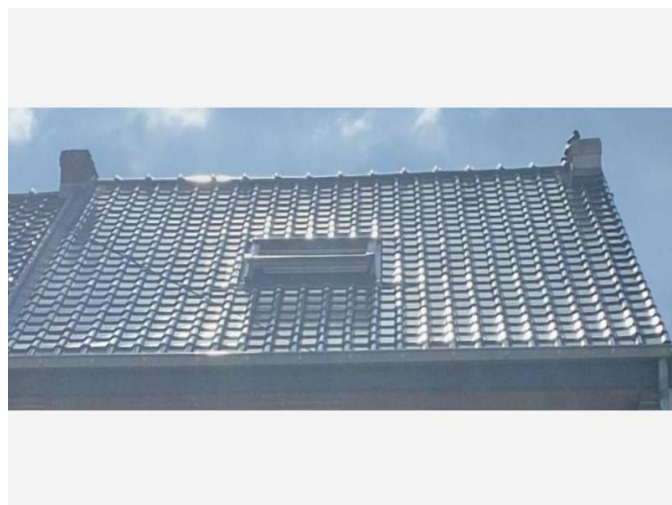
### Fiche 7: Dakbedekking bestaande uit pannen (niet verdacht)

| Beschrijving | Notitie | Terug te vinden op plannen |
|---|---|---|
| Fiche 7: Dakbedekking bestaande uit pannen (niet verdacht) | De dakbedekking is niet-asbestverdacht. | Plan 1.1: Daken |

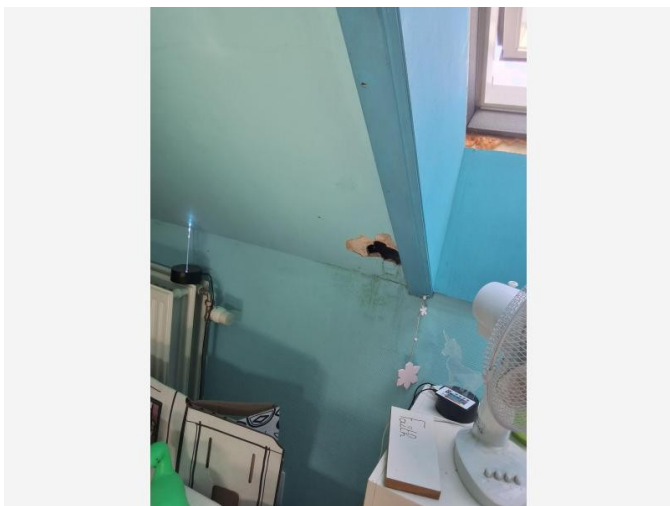
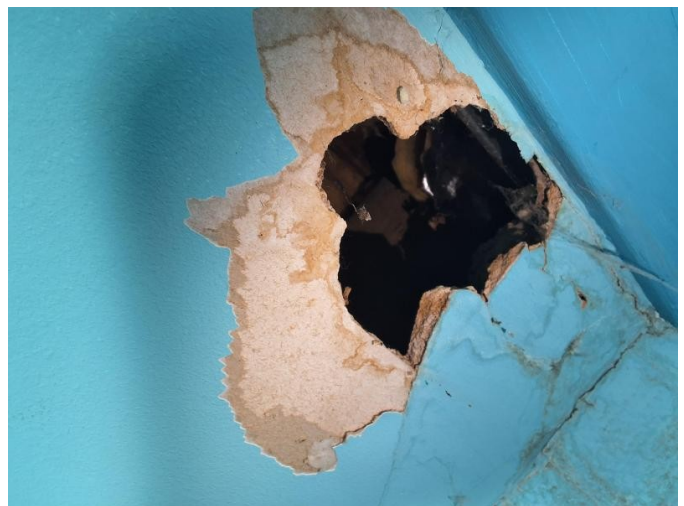
### Fiche 8: Onderdak (niet waarneembaar)

| Beschrijving | Notitie | Terug te vinden op plannen |
|---|---|---|
| Fiche 8: Onderdak (niet waarneembaar) | Het onderdak is niet waarneembaar. Bij werken, controleer een mogelijk verdacht onderdak op de aanwezigheid van asbest. | - |
