# Asbestinventarisatetest

Tiensestraat 47/0102, 3000 Leuven

Attestnummer : 20260706-000460.000

Uitgegeven op : 06.07.2026

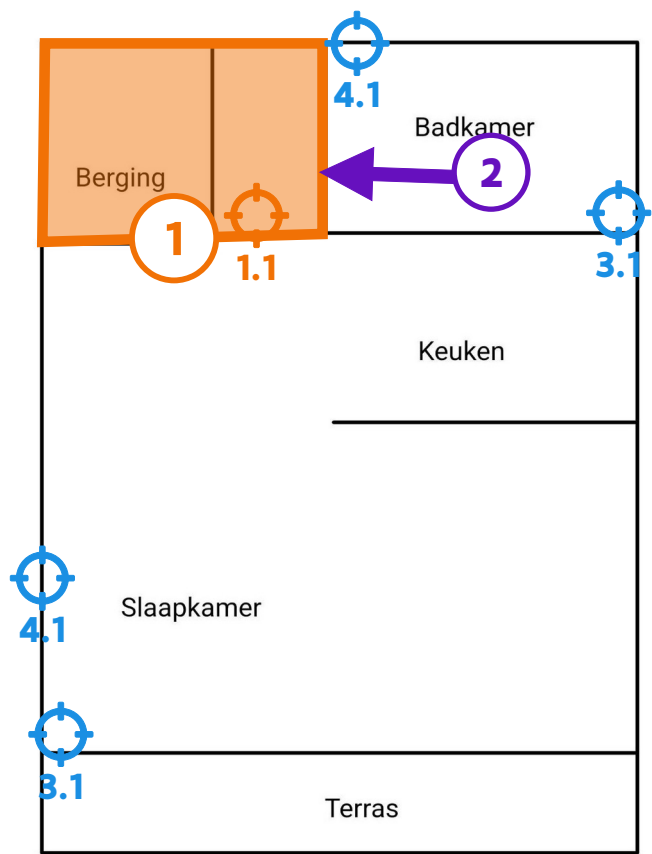
Plan 1.1: Bus 0102

| 1. Vinyltegels (lijm) | Asbestmateriaal | <a href="#">Verwijderen</a> |
| 2. Oude radiatoren | Advies | - |

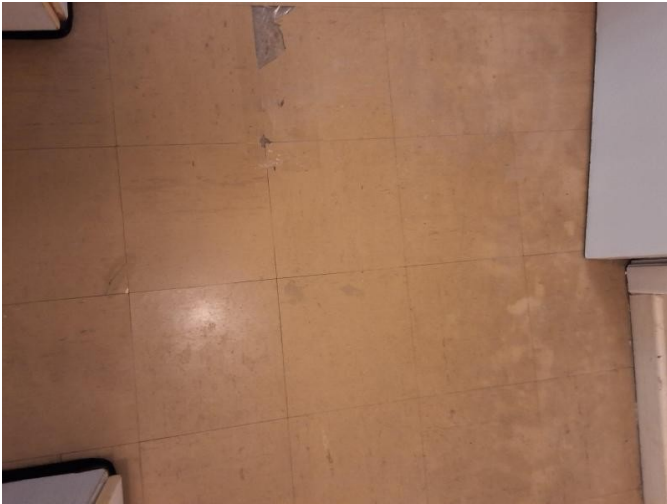
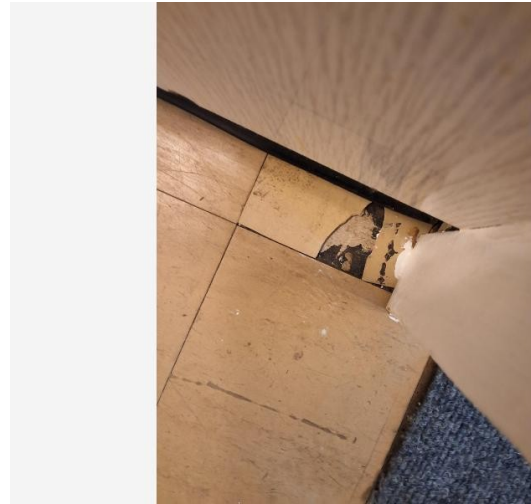
Overzichtsfoto

Detailfoto

| Eindbeoordeling materiaalarisico | Verhoogd materiaalarisico en/of verhoogde kans op vezelvrijgave |

| Gebondenheid | Categorie 1: hechtgebonden in oorsprong |
| Asbestsoort (vezeltype) | Alleen chrysotiel aanwezig |
| Asbestconcentratie | Laag (< 50%) |
| Afschermingsgraad van het gehele materiaal | Geheel of deels vrij aan binnenluchtstromen |
| Toestand van het materiaal | Matig beschadigd, matig verweerd |

| # | Type | Referentie | Resultaat |
|---|---|---|---|
| 1.1 | Puntmonster | PM01 | Chrysotiel |

| Beschrijving | Vinyltegels (lijm) |
| Asbestmateriaal | In-situ afwerkingslagen - Lijmlaag |

Het asbestmateriaal valt onder de mijlpaal van 2040.

Verwijderen

- Zorg voor een veilig beheer. Vermijd het beschadigen van het asbestmateriaal. Controleer de toestand jaarlijks op wijzigingen.

- Hermetische zone (erkend asbestverwijderaar)  
Deze toepassing kan enkel door een erkende asbestverwijderaar via de methodiek van hermetische zone verwijderd worden omdat verwijdering via de methodiek van eenvoudige handelingen en/of couveusezakmethode niet mogelijk is; en er automatisch een verhoogd risico op vrijgave van asbestvezels (max. concentratie 0,01 vezels/cm - CODEX Art. VI.3-54) ontstaat. (Bron: CODEX - Art. VI.3-61.- par 1.)

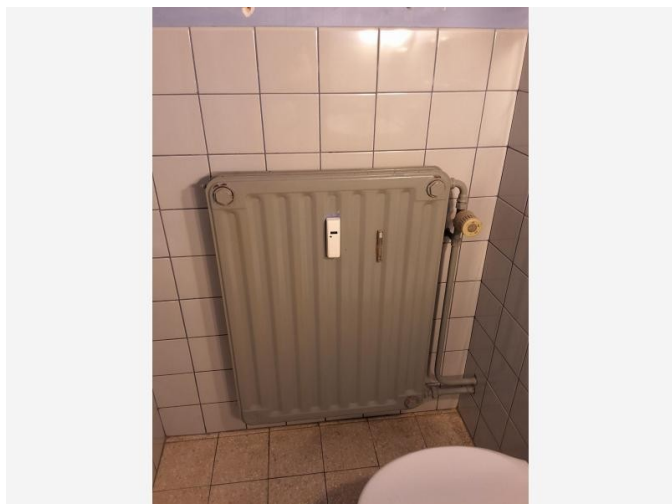
Detailfoto

De radiatoren bevatten mogelijk asbesthoudende pakkingen en/of elementen. Laat ze onderzoeken bij onderhoud of vervanging.

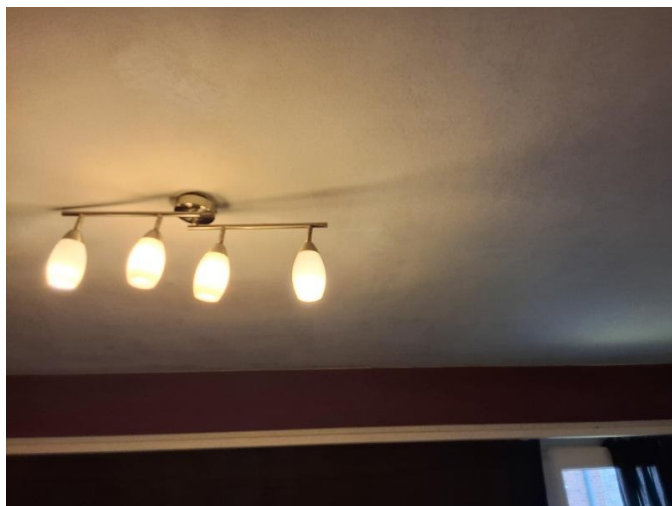
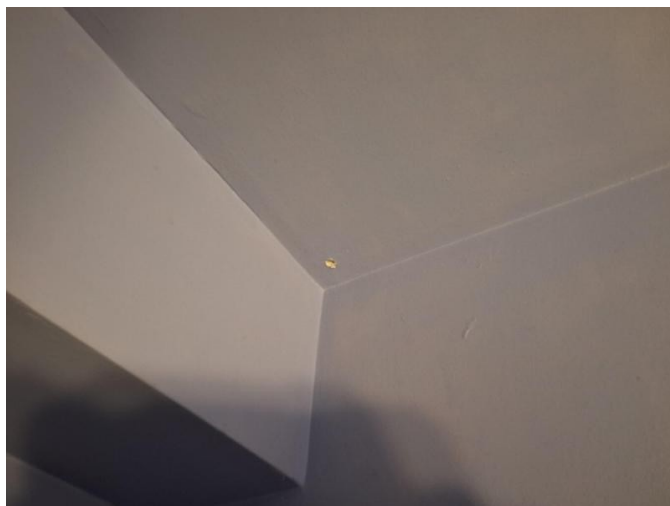
## Fiche 3: Pleisterwerk Plafonds

Overzichtsfoto

Detailfoto

Geen asbest

| # | Type | Referentie | Resultaat |
|---|---|---|---|
| 3.1 | Mengmonster | MM02 | Geen asbest |

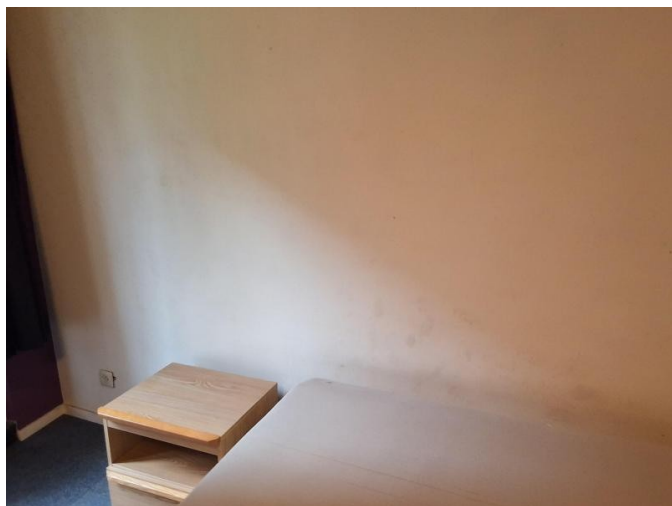
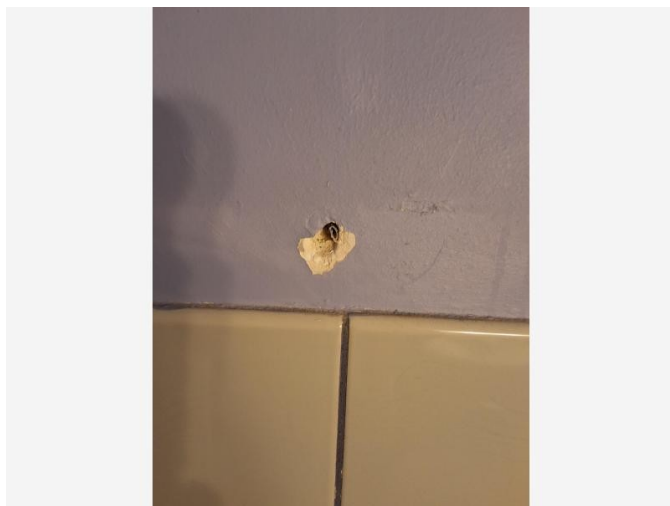
## Fiche 4: Pleisterwerk Wanden

Overzichtsfoto

Detailfoto

Geen asbest

| # | Type | Referentie | Resultaat |
|---|---|---|---|
| 4.1 | Mengmonster | MM01 | Geen asbest |
