# Asbestinventarisatetest

Sint-Gangulfusplein 20/201, 3800 Sint-Truiden

Attestnummer : 20221203-000043.000

Uitgegeven op : 03.12.2022

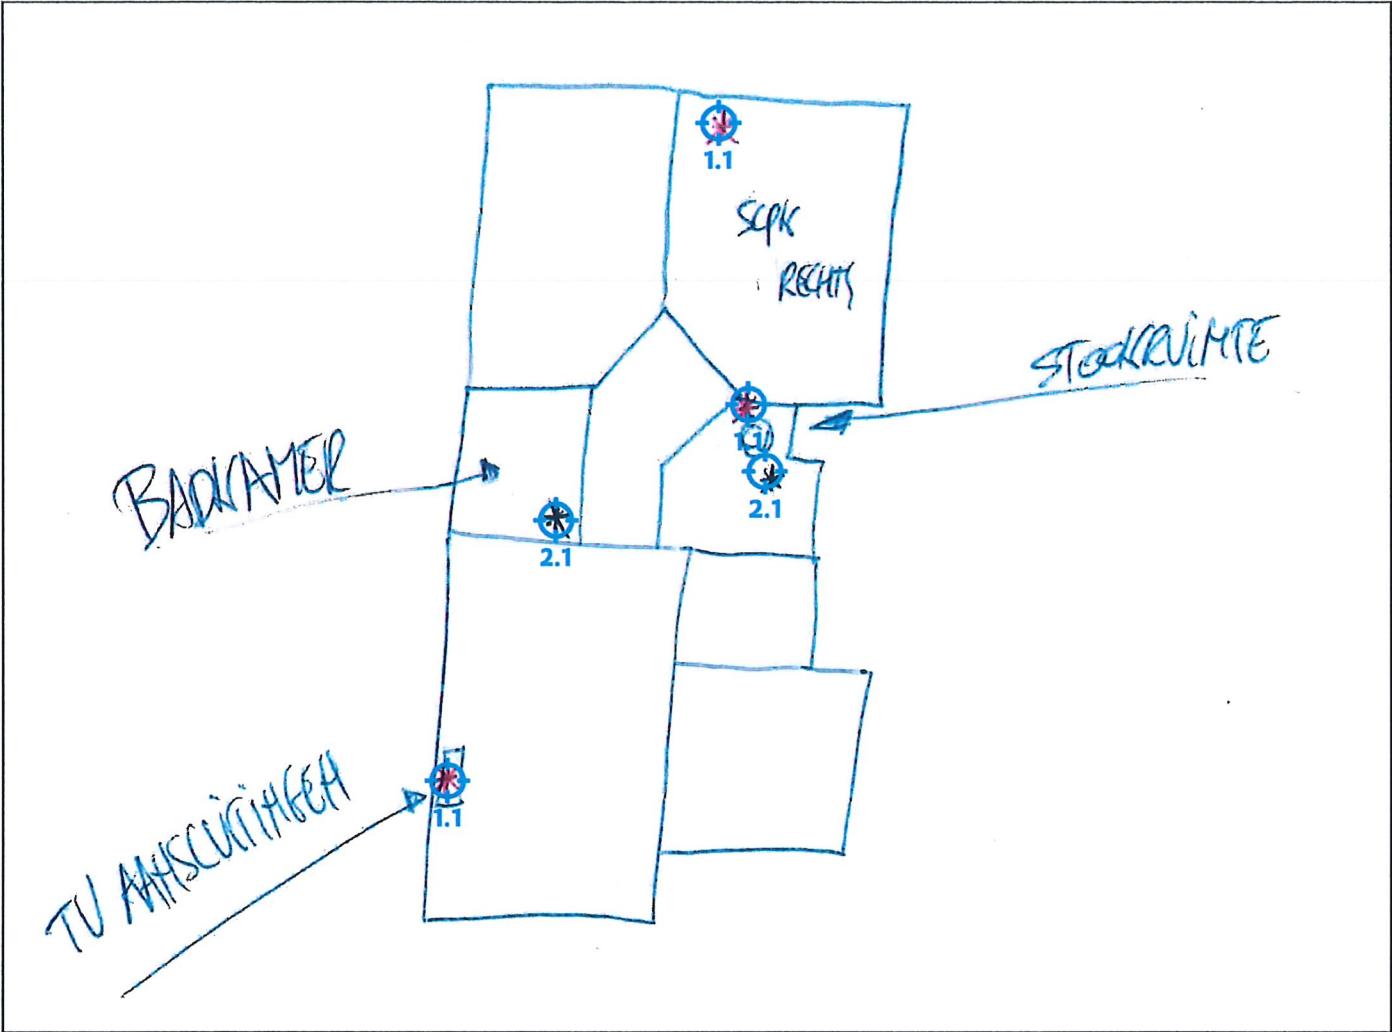
# Plan 1.1: PLAN

| Beschrijving | Type | Actie |
|---|---|---|
| 1. 1 MS Wandpleister | Geen asbest | - |
| 1.1 Code: 1 MS Wandpleister | Mengmonster | - |
| 2. 2 MS Plafondpleister | Geen asbest | - |
| 2.1 Code: 2 MS Plafondpleister | Mengmonster | - |

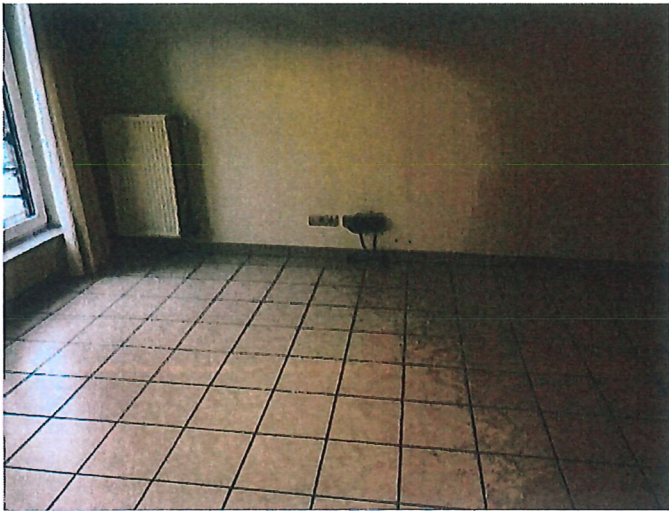
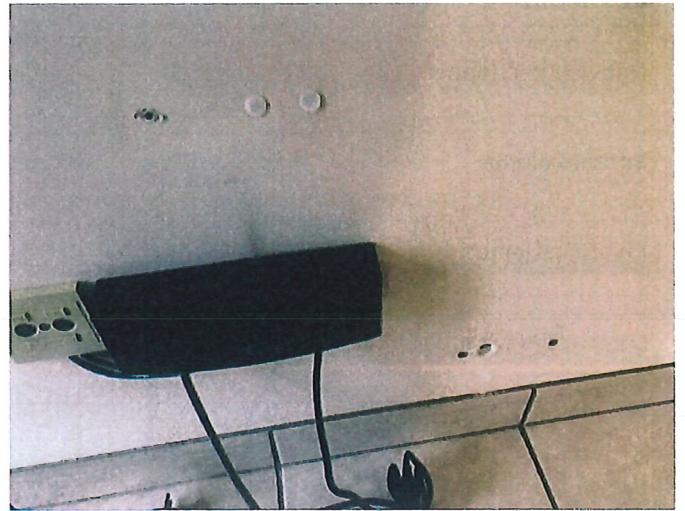
Overzichtsfoto

Geen asbest

| # | Type | Referentie | Resultaat |
|---|---|---|---|
| 1.1 | Mengmonster | 1 I MS I Wandpleister | Geen asbest |

| Beschrijving | 1 I MS I Wandpleister |
| Omgeving | Binnen |
| Primaire drager | Binnenwand |
| Bindmiddel van materiaal | Gips - kalk |

| Gebondenheid op basis van bindmiddel | Niet-hechtgebonden |
| Hoeveelheid (oppervlakte - dikte - aantal) | • 1,00 m <sup>2</sup> - 1,00 cm - 1 stuk |

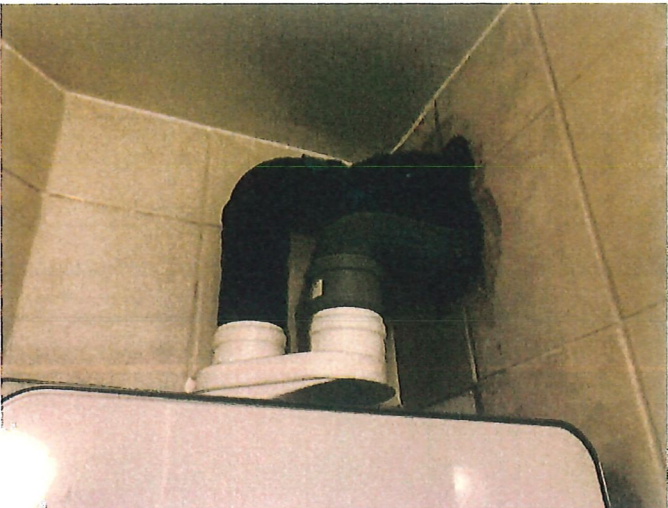
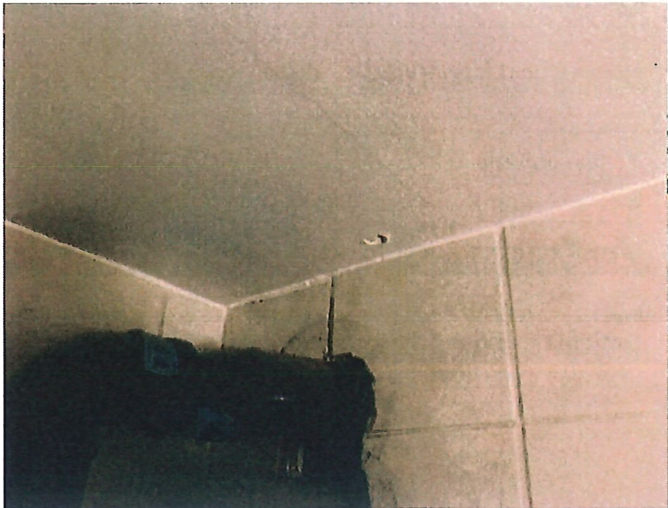
Overzichtsfoto

Geen asbest

| # | Type | Referentie | Resultaat |
|---|---|---|---|
| 2.1 | Mengmonster | 2 I MS I Plafondpleister | Geen asbest |

| Beschrijving | 2 I MS I Plafondpleister |
| Omgeving | Binnen |
| Primaire drager | Plafond |
| Bindmiddel van materiaal | Gips - kalk |

| Gebondenheid op basis van bindmiddel | Niet-hechtgebonden |
| Hoeveelheid (oppervlakte - dikte - aantal) | • 1,00 m <sup>2</sup> - 1,00 cm - 1 stuk |
