## Keuringsverslag van een elektrische laagspanning- en zeer lage spanningsinstallatie

### NIET CONFORM

#### Plaats van het onderzoek

Straatnaam: Tiensestraat  
Huisnummer: 47  
Busnummer: 0102  
Postcode: 3000  
Gemeente: LEUVEN  
Land: België

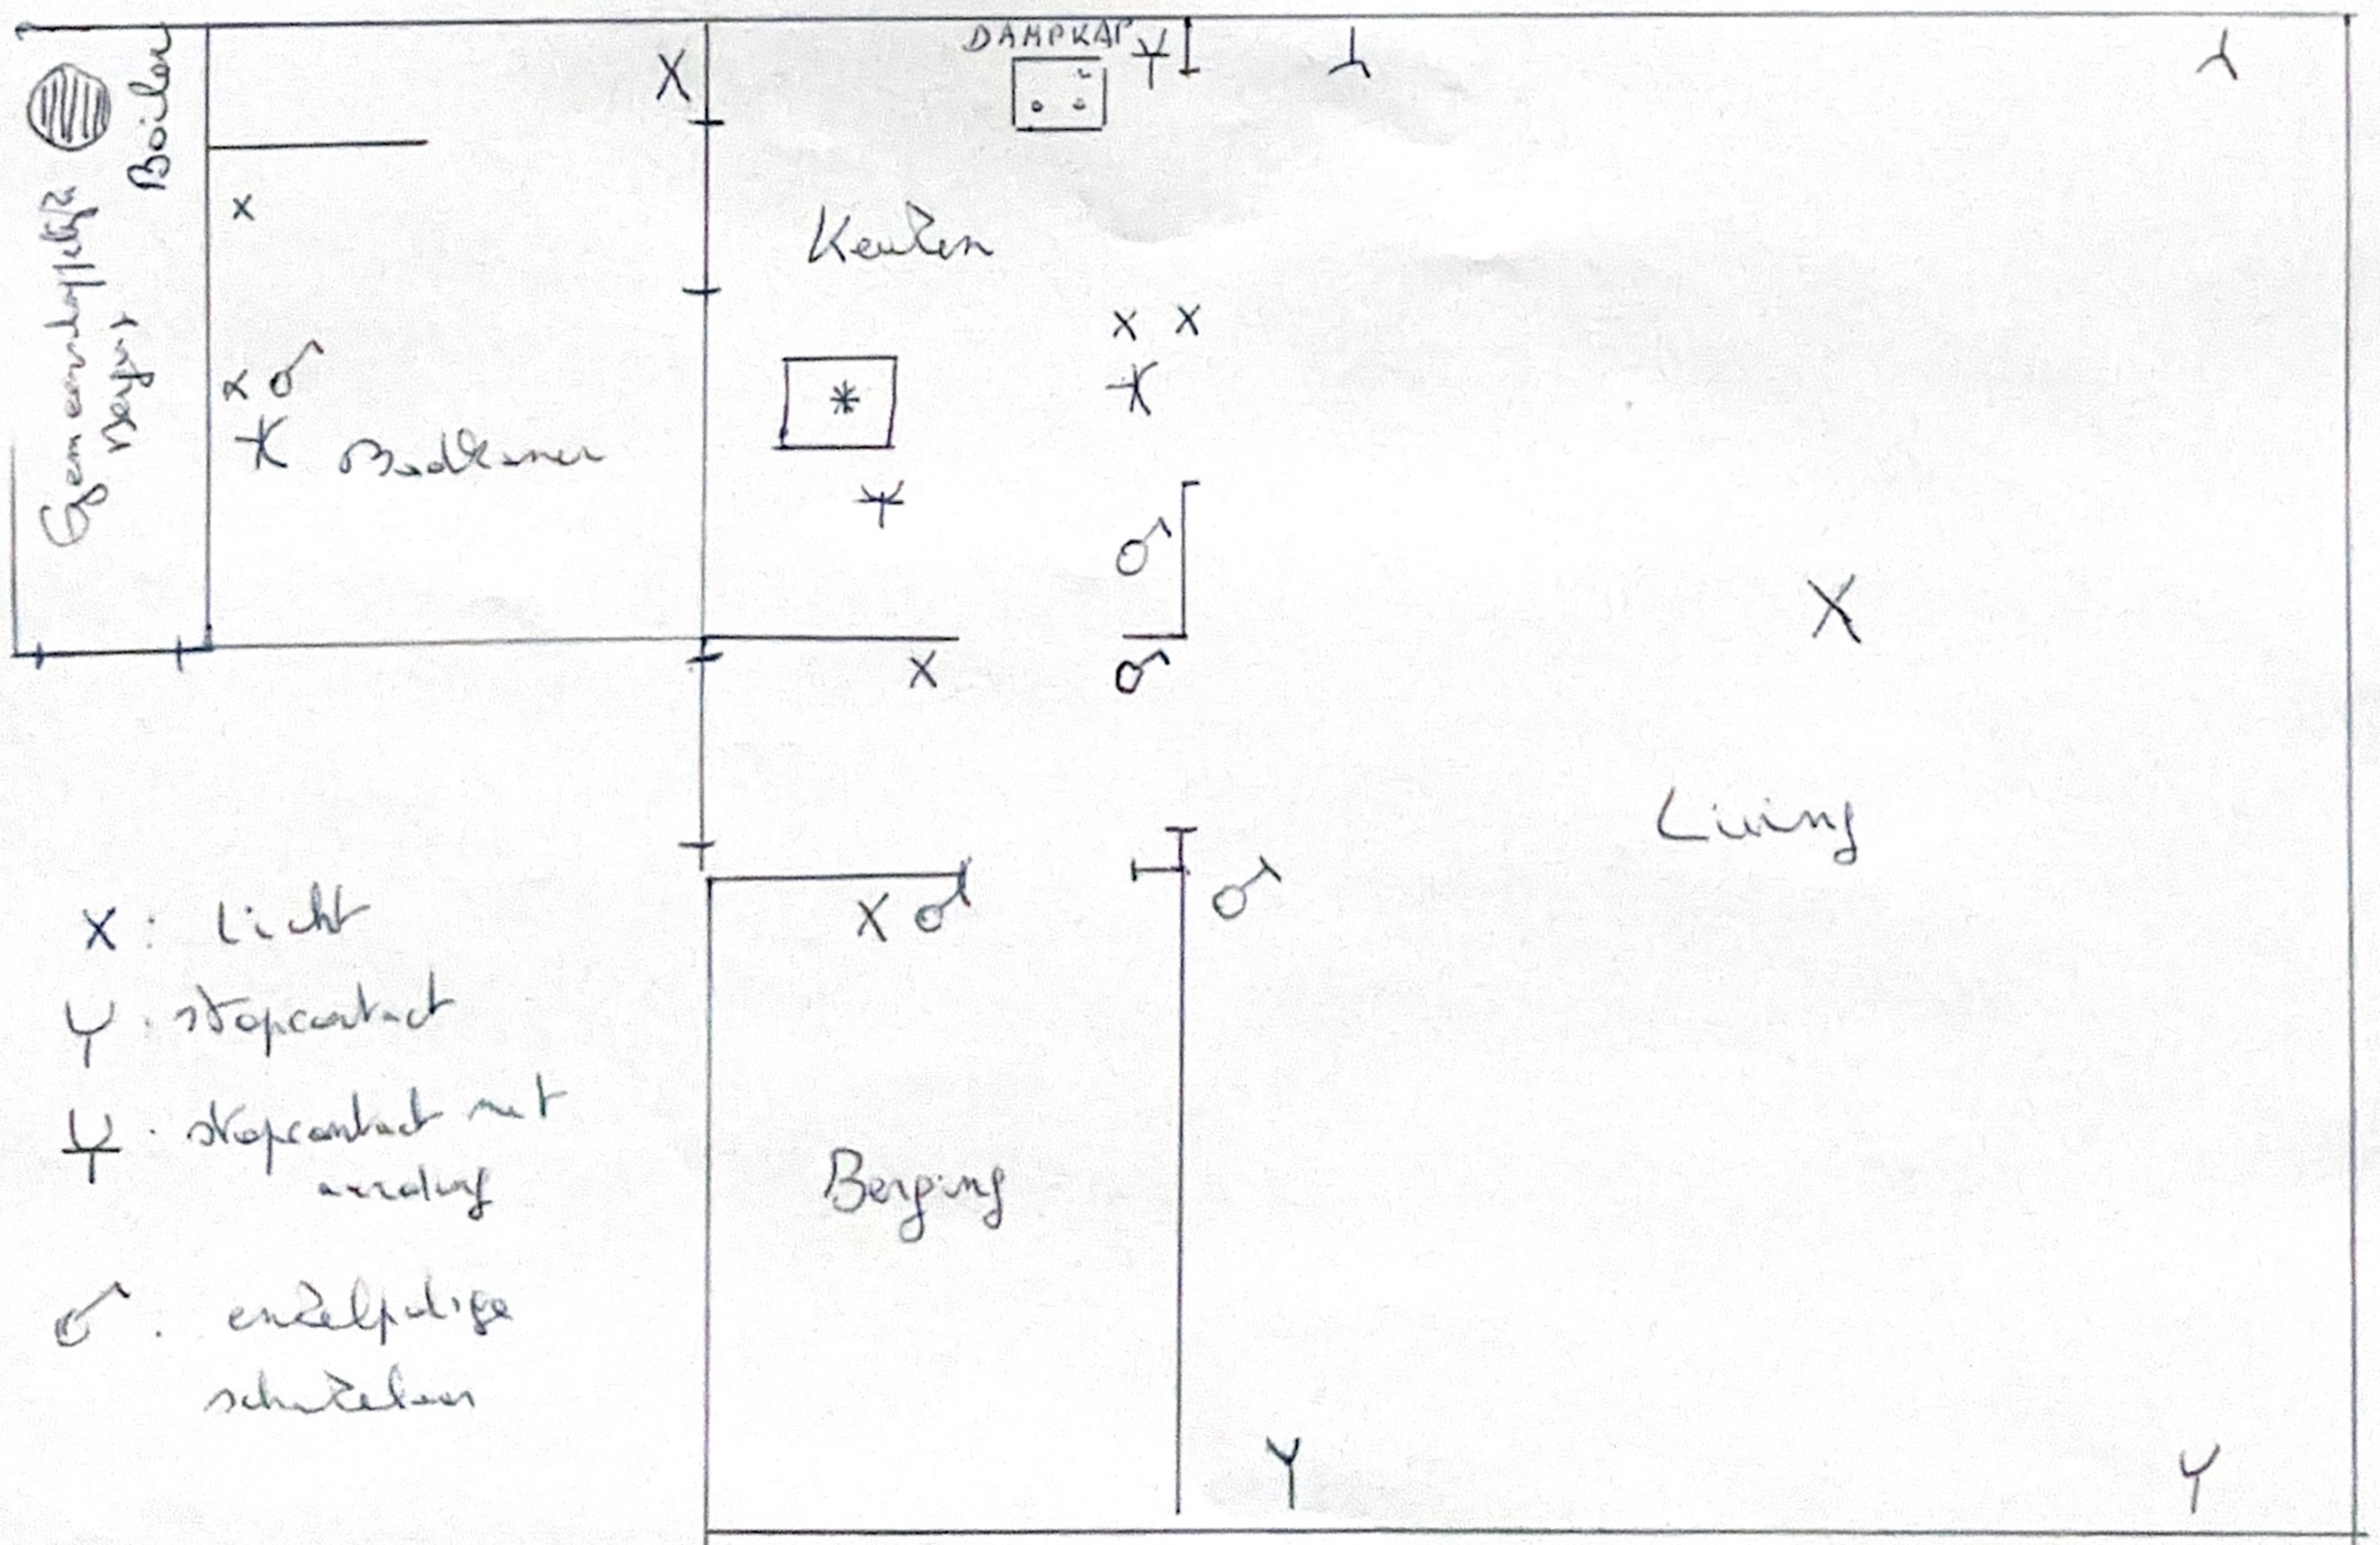
$X - \sigma \rightarrow \psi$  badkamer

5 20 A stopcontact + badkamer  $\psi - \psi - \psi - \psi$   
living living living living

$X - \sigma \rightarrow X$  (douché)  
Keten

4 16 A Verlichting:  $\sigma - X$   $\sigma - X$   $\sigma - X$  -  $\psi$  balkon  
Bergring living inkom

3 20 A Ketten:  $\psi$  -  $\psi$  -  $\square$  - Dampkap -  $X$   
1 2 3 4 5 6 7 8 9 10 11 12 13 14 15 16 17 18 19 20 21 22 23 24 25 26 27 28 29 30 31 32 33 34 35 36 37 38 39 40 41 42 43 44 45 46 47 48 49 50 51 52 53 54 55 56 57 58 59 60 61 62 63 64 65 66 67 68 69 70 71 72 73 74 75 76 77 78 79 80 81 82 83 84 85 86 87 88 89 90 91 92 93 94 95 96 97 98 99 100

2 20 A Boiler: (gemeenschappelijke Bergring)

1 40 A , 0,03 A (drift verdund)

40 A  
300 mA (kelder)  
XVB 35 x 1,5 mm<sup>2</sup>
