## Keuringsverslag van een elektrische laagspanning- en zeer lage spanningsinstallatie

### NIET CONFORM

Datum keuring: 19/10/2026

Straatnaam Dutselstraat  
Huisnummer 90  
Busnummer  
Postcode 3220  
Gemeente HOLSBEK  
Land België

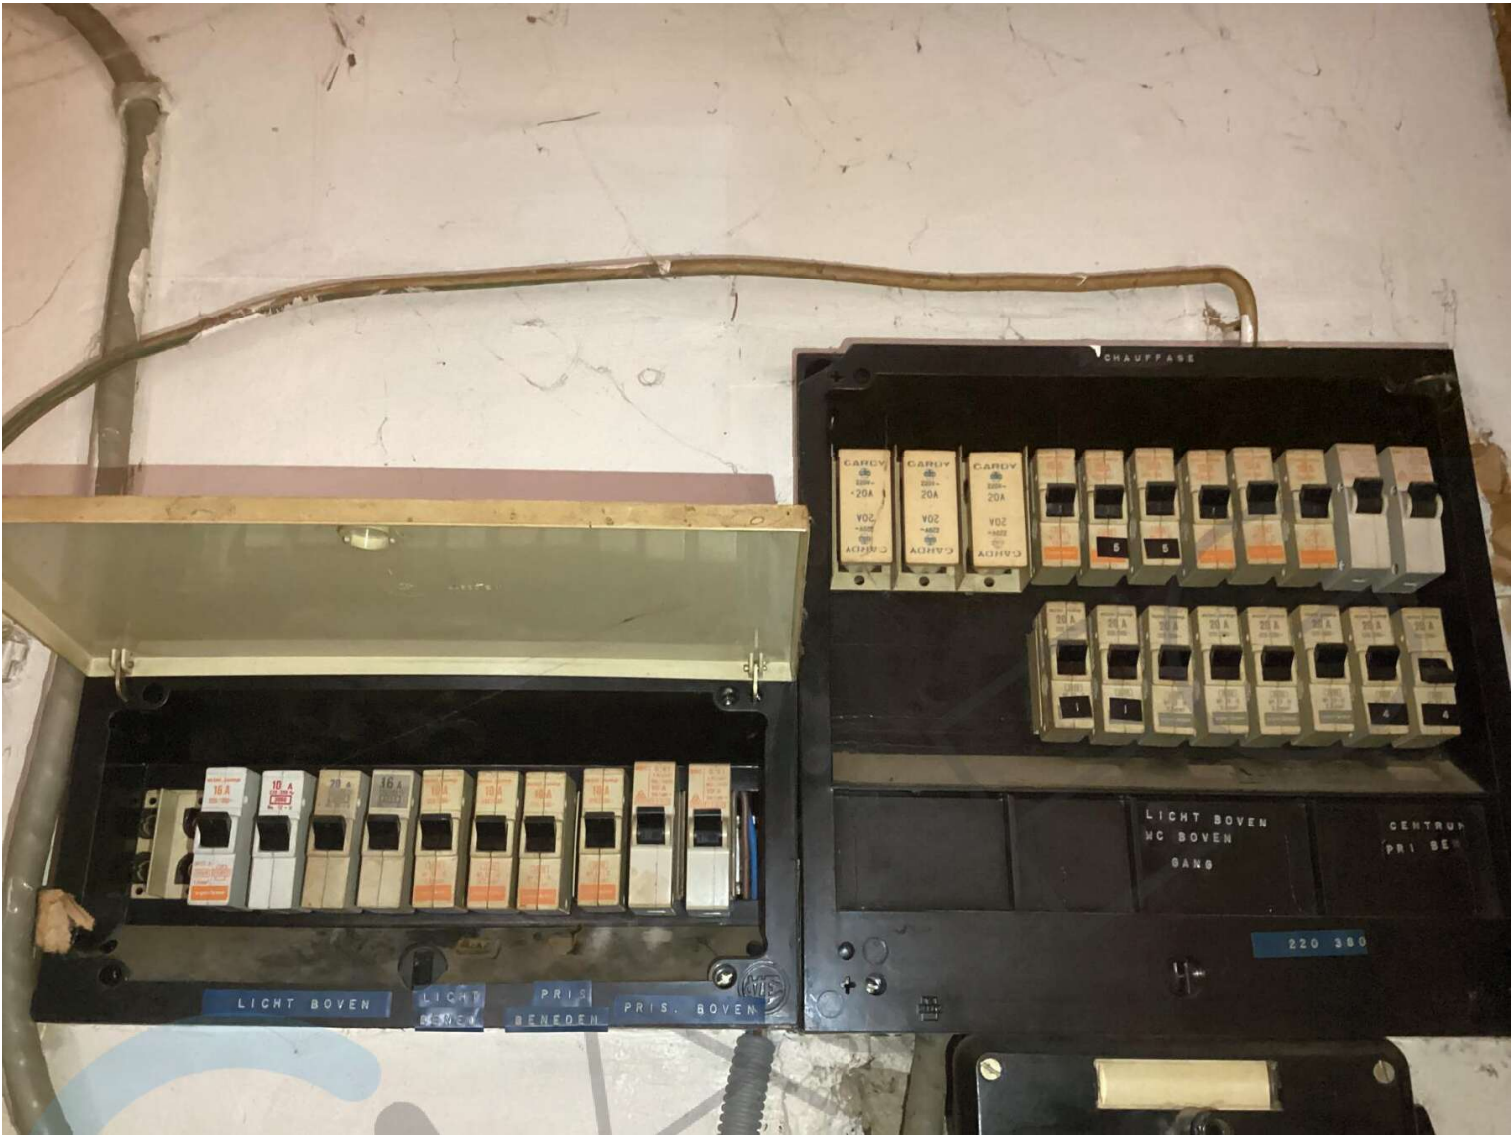
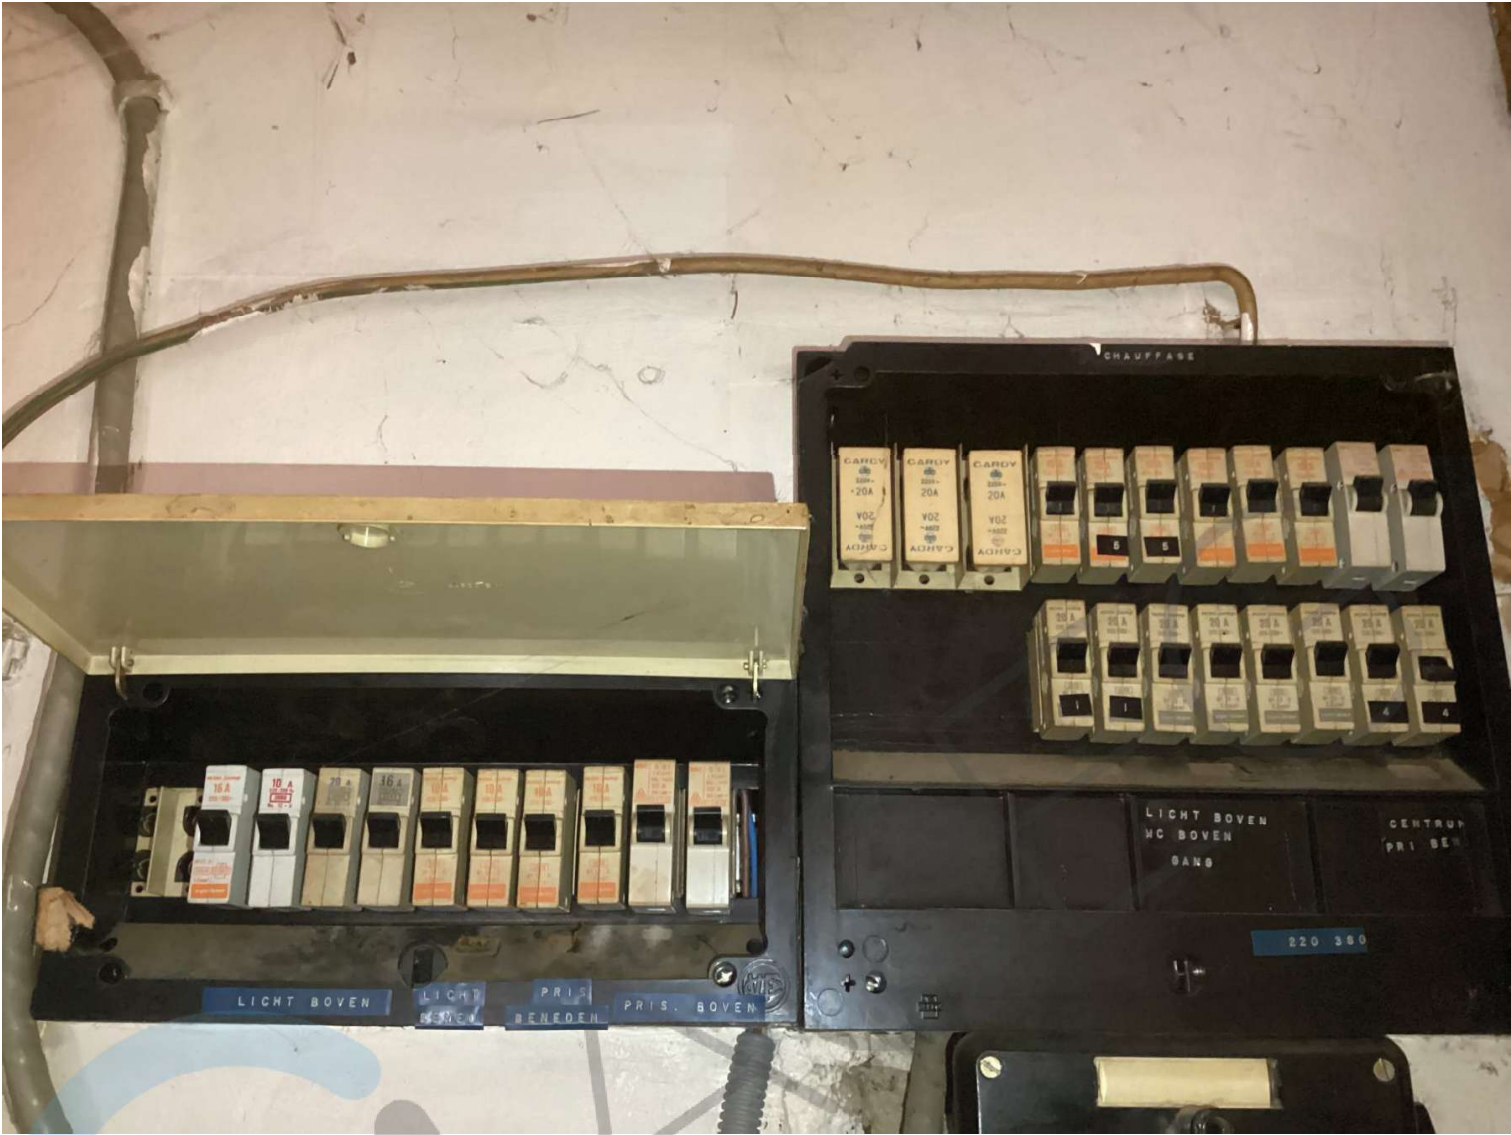
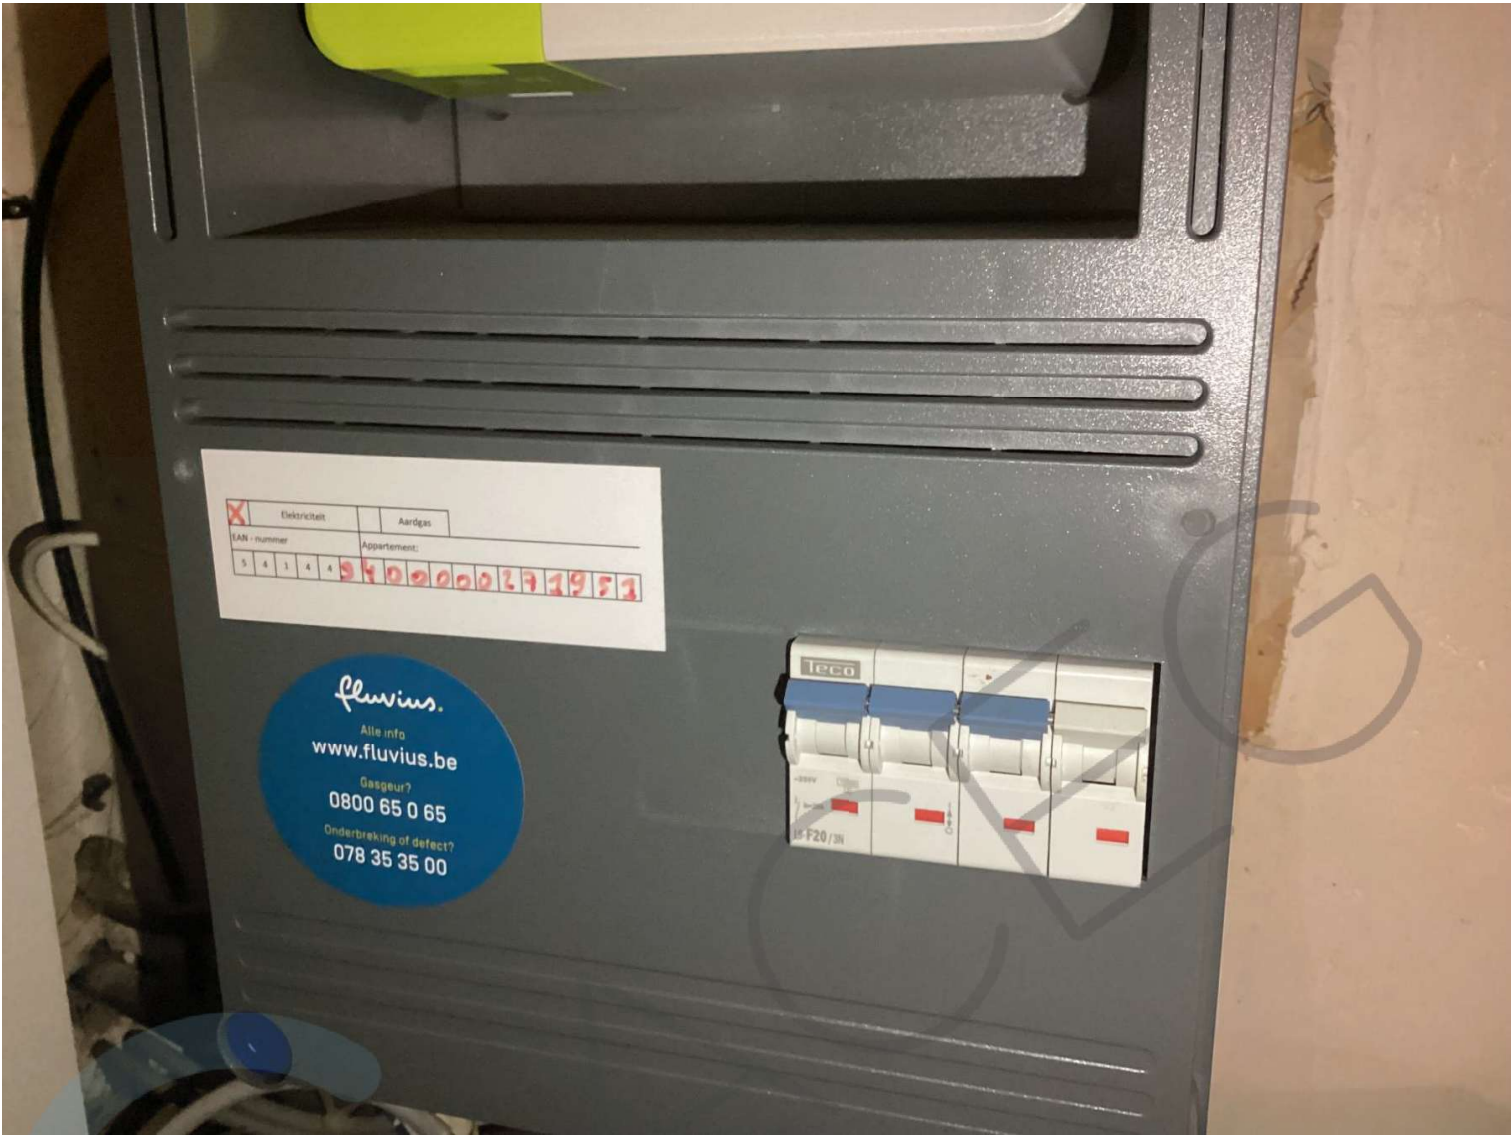
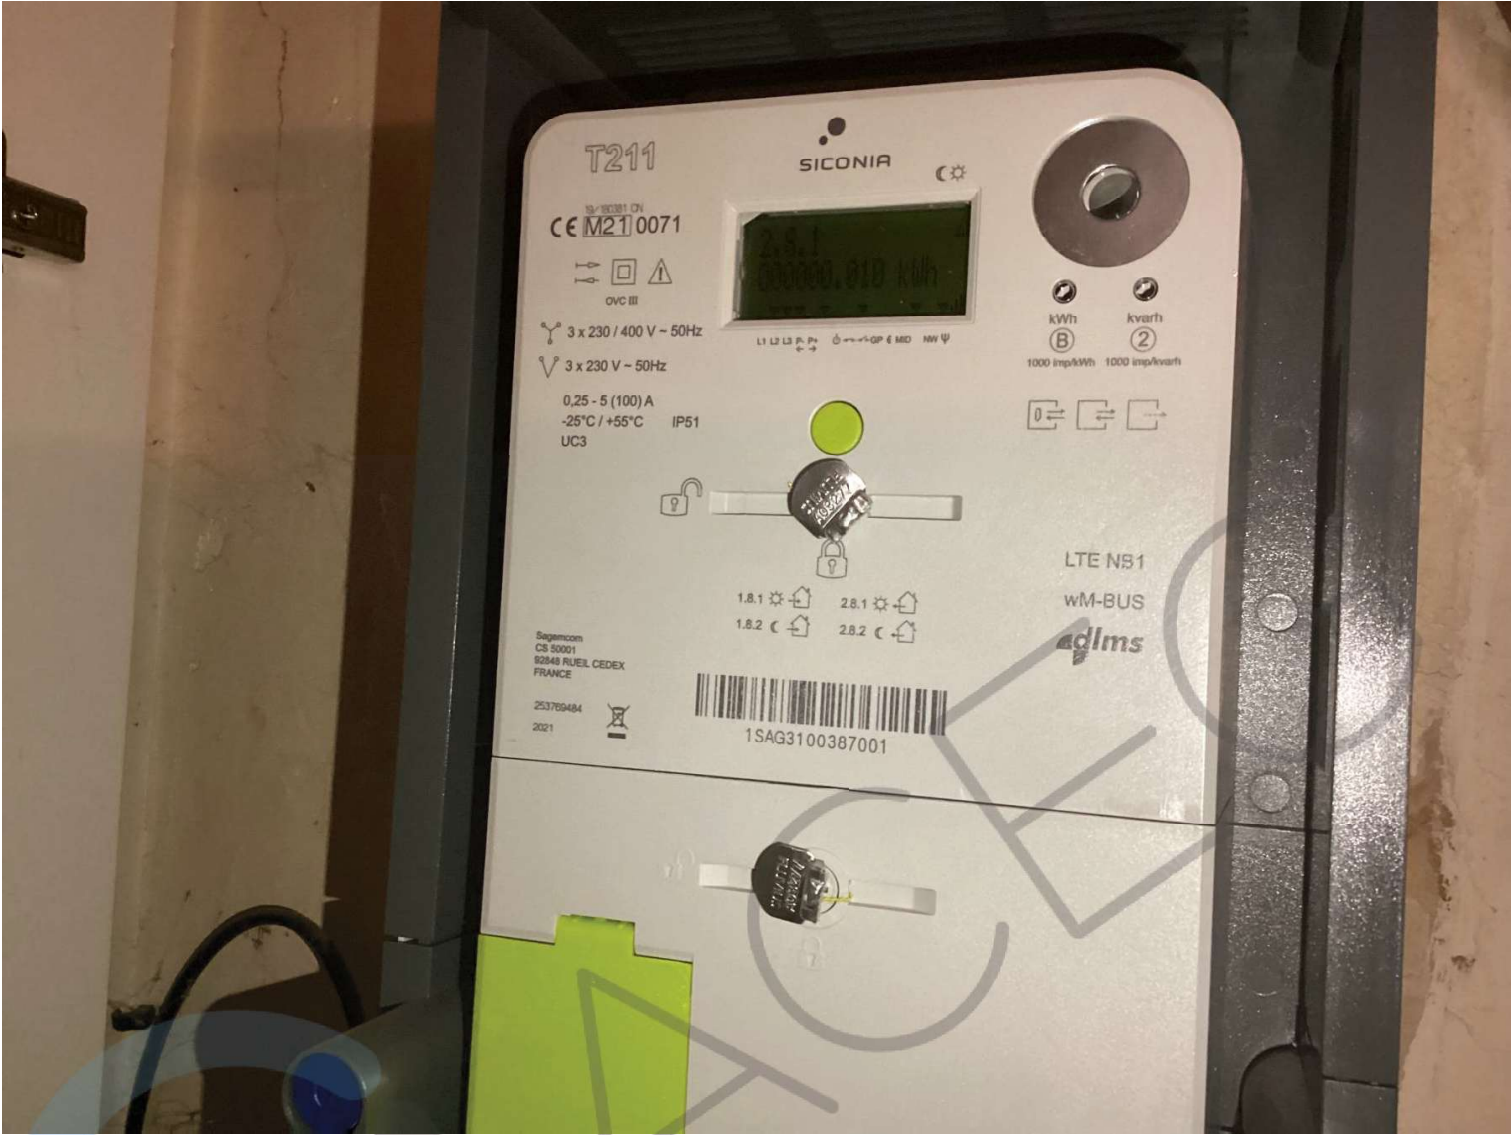
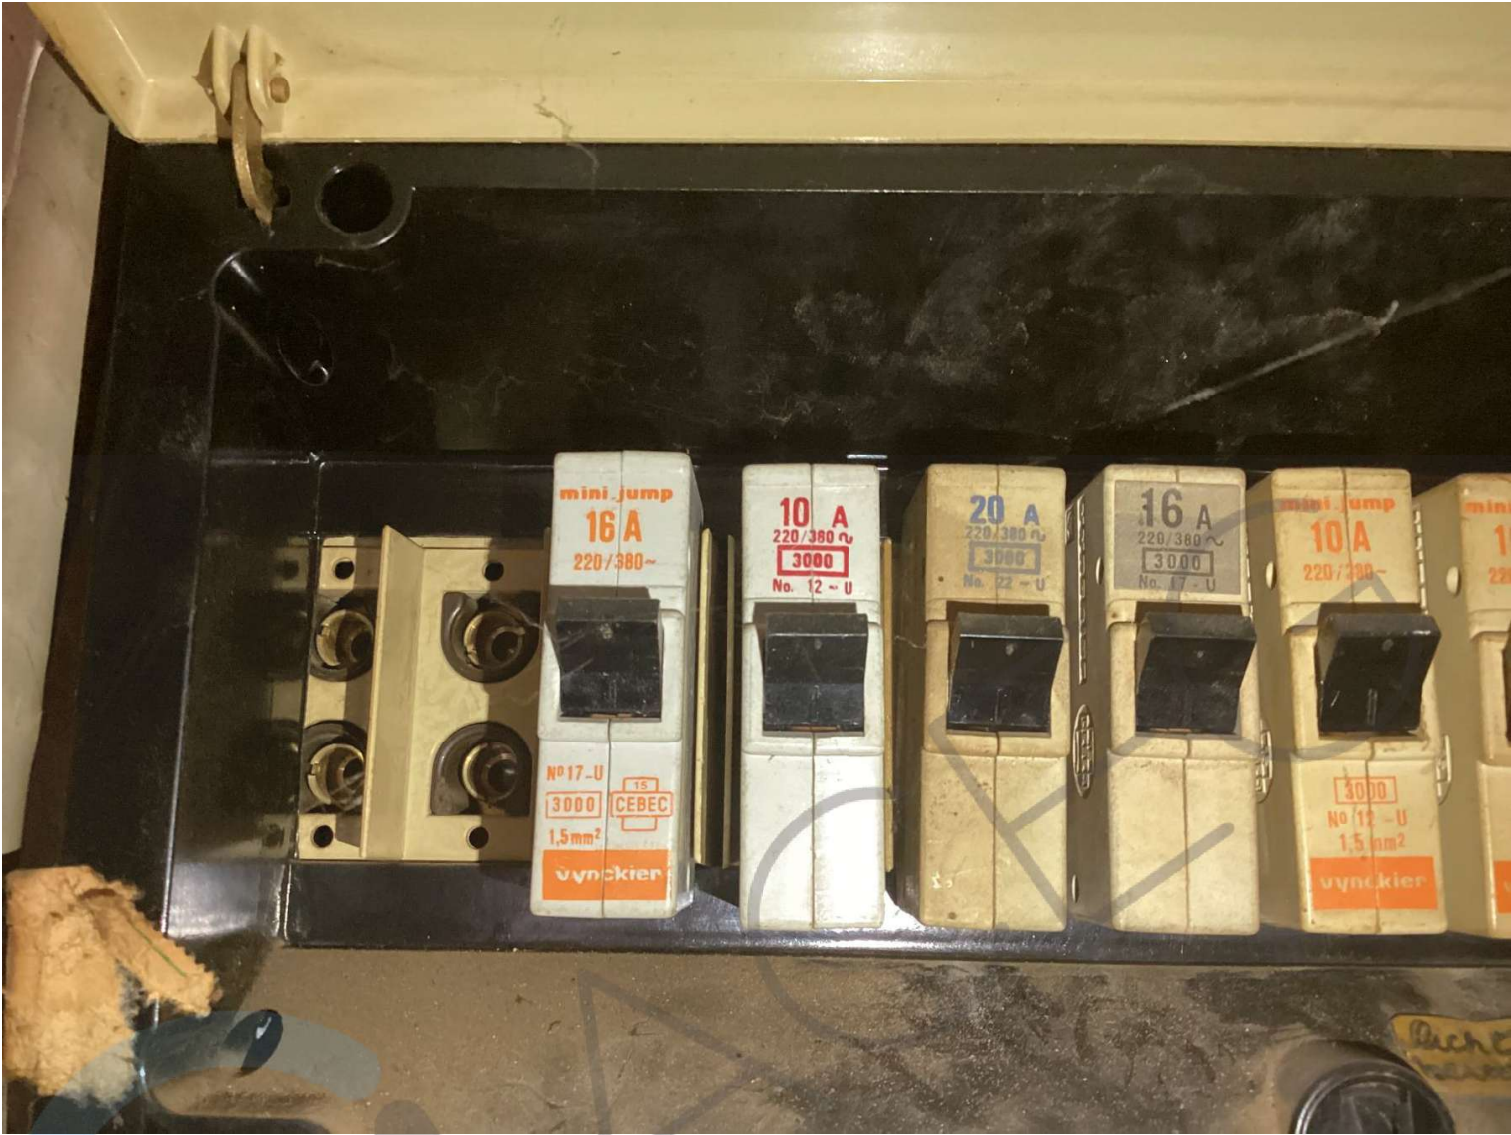
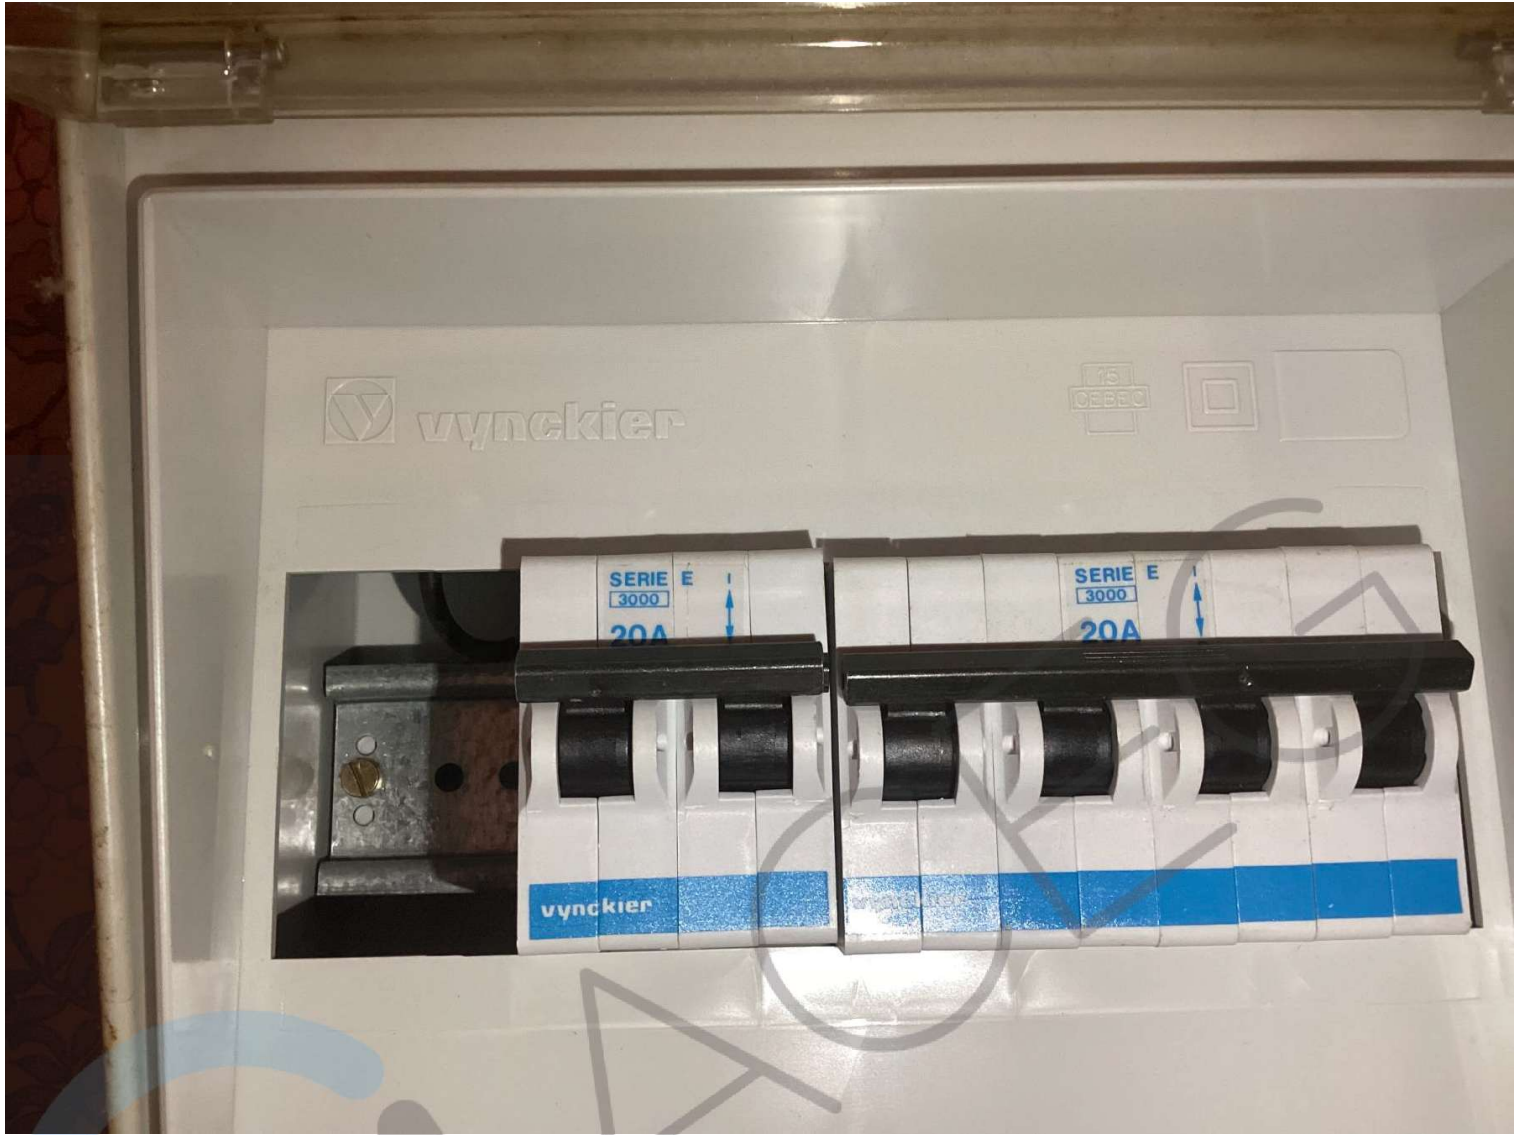
Afbeelding schakel- en verdeelbord:

I5.10 De genaakbare, naakte onder spanning staande delen zijn onvoldoende afgeschermd. (Boek 1 Afdeling 5.1.4. en 4.2.2.3.)

Inbreuk: het verdeelbord gaat niet open wegens vastzittende penautomaten.
