Asbestinventarisattest

Riddersstraat 73, 3000 Leuven

Attestnummer : **20260830-000161.000**
Uitgegeven op : **30.08.2026**
Geldig tot : **30.08.2036**

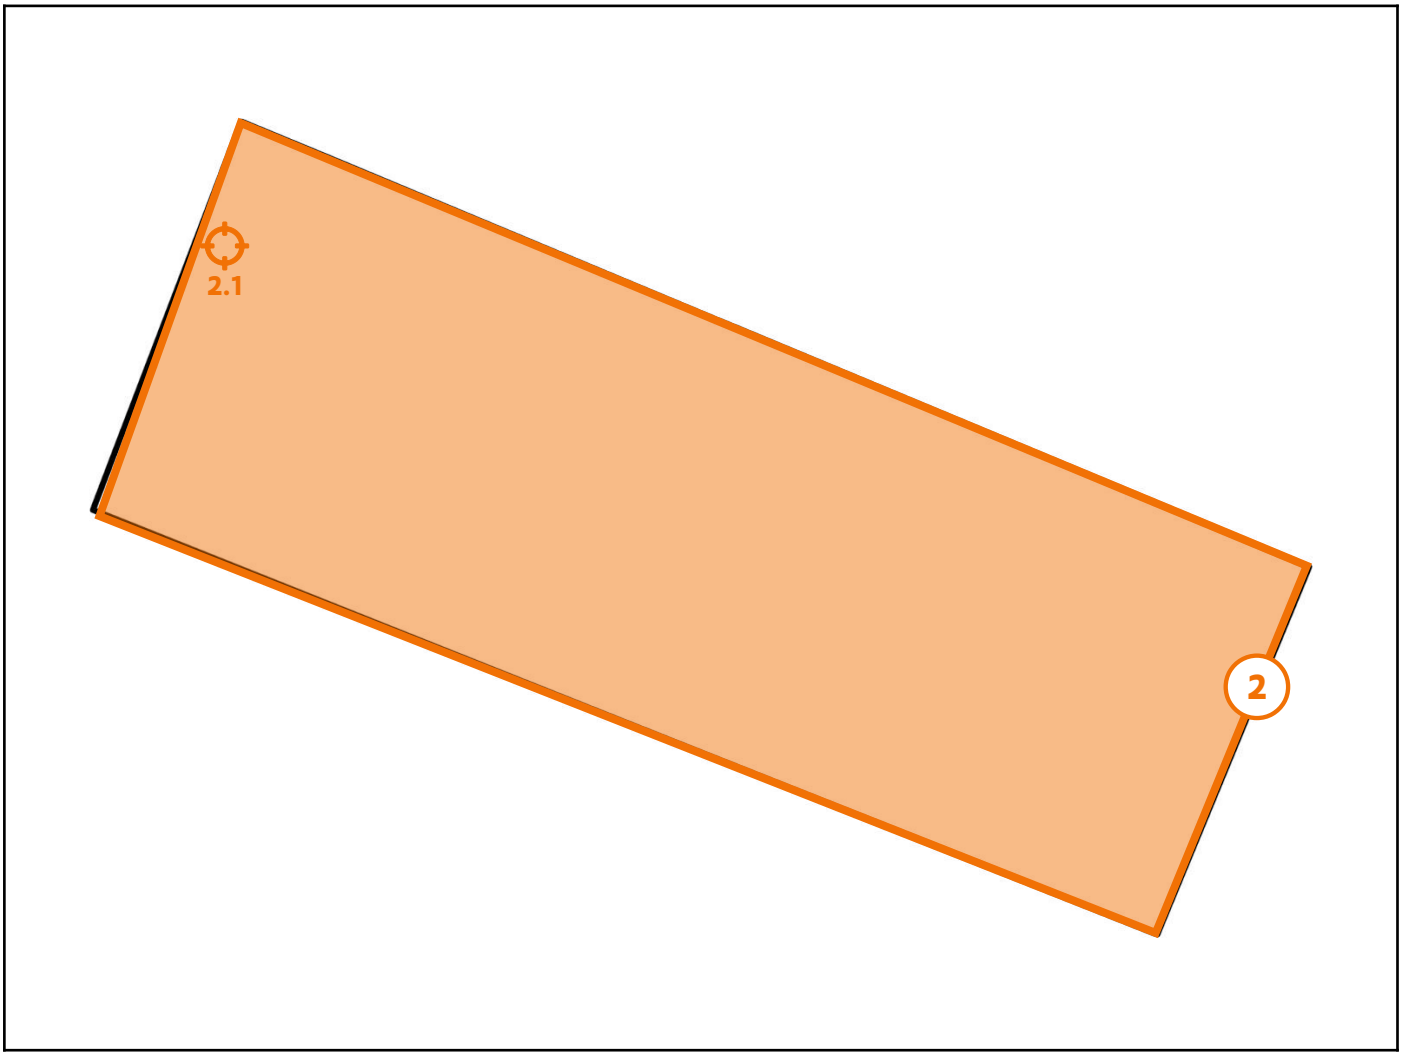
Plan 1.1: Hoofdgebouw onderdak

Beschrijving	Type	Actie
2. Onderdak	Asbestmateriaal	Verwijderen
2.1 Code: PM01	Puntmonster	-

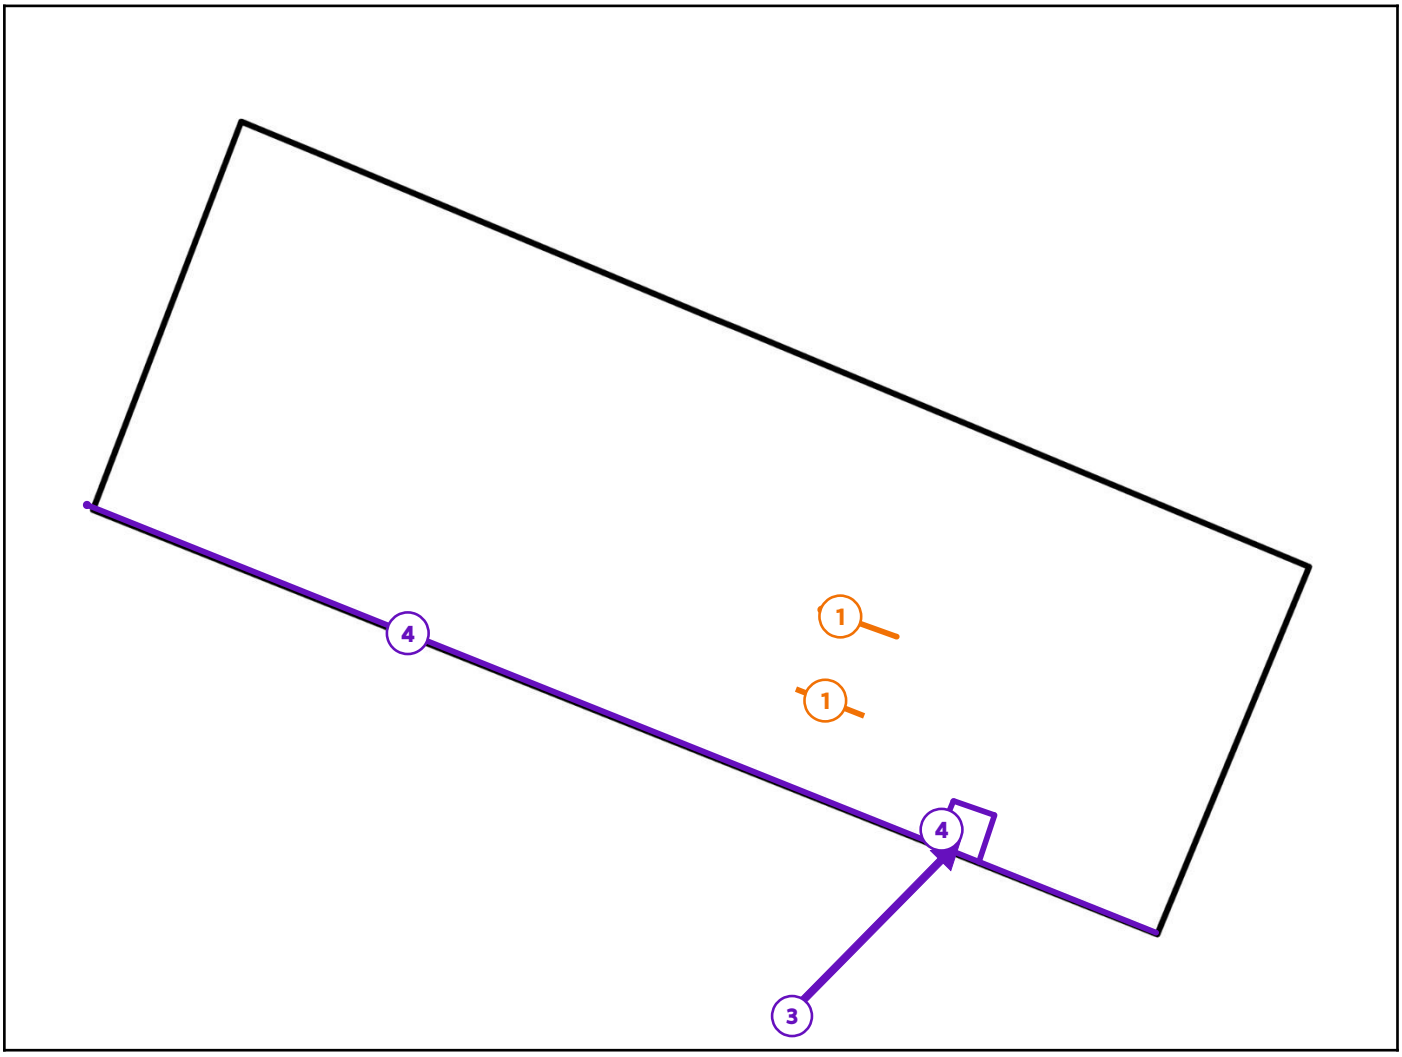
Plan 1.2: Hoofdgebouw plan

Beschrijving	Type	Actie
1. Gevel met leien	Asbestmateriaal	Verwijderen
3. Schouw	Beperking	-
4. Aanpalende gevel met leien	Advies	-

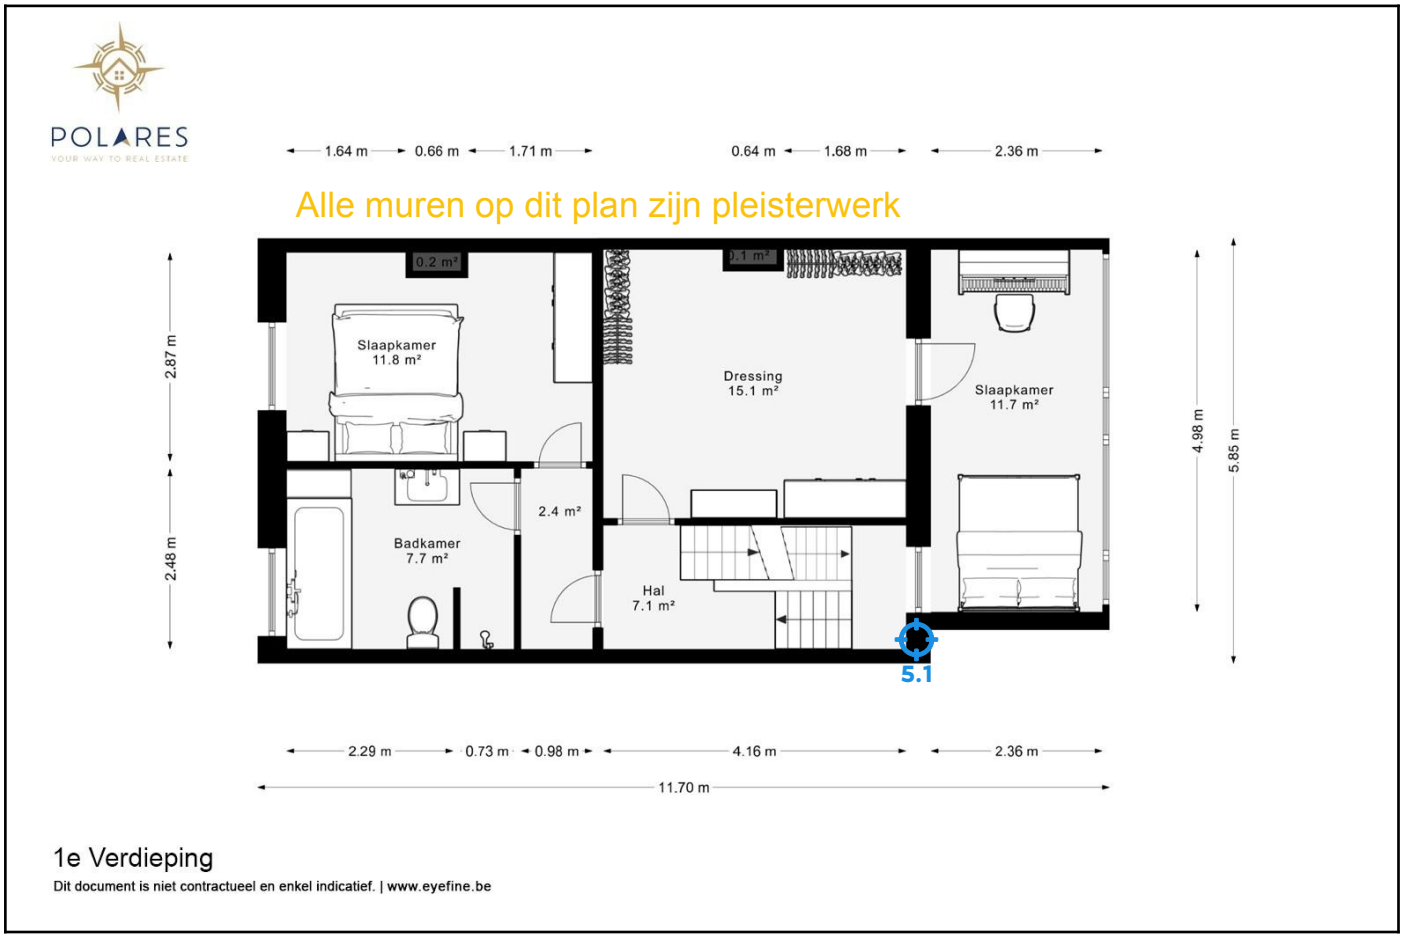
Plan 1.4: V+1

Beschrijving	Type	Actie
5. Pleisterwerk Wanden	Geen asbest	-
5.1 Code: MM01	Mengmonster	-

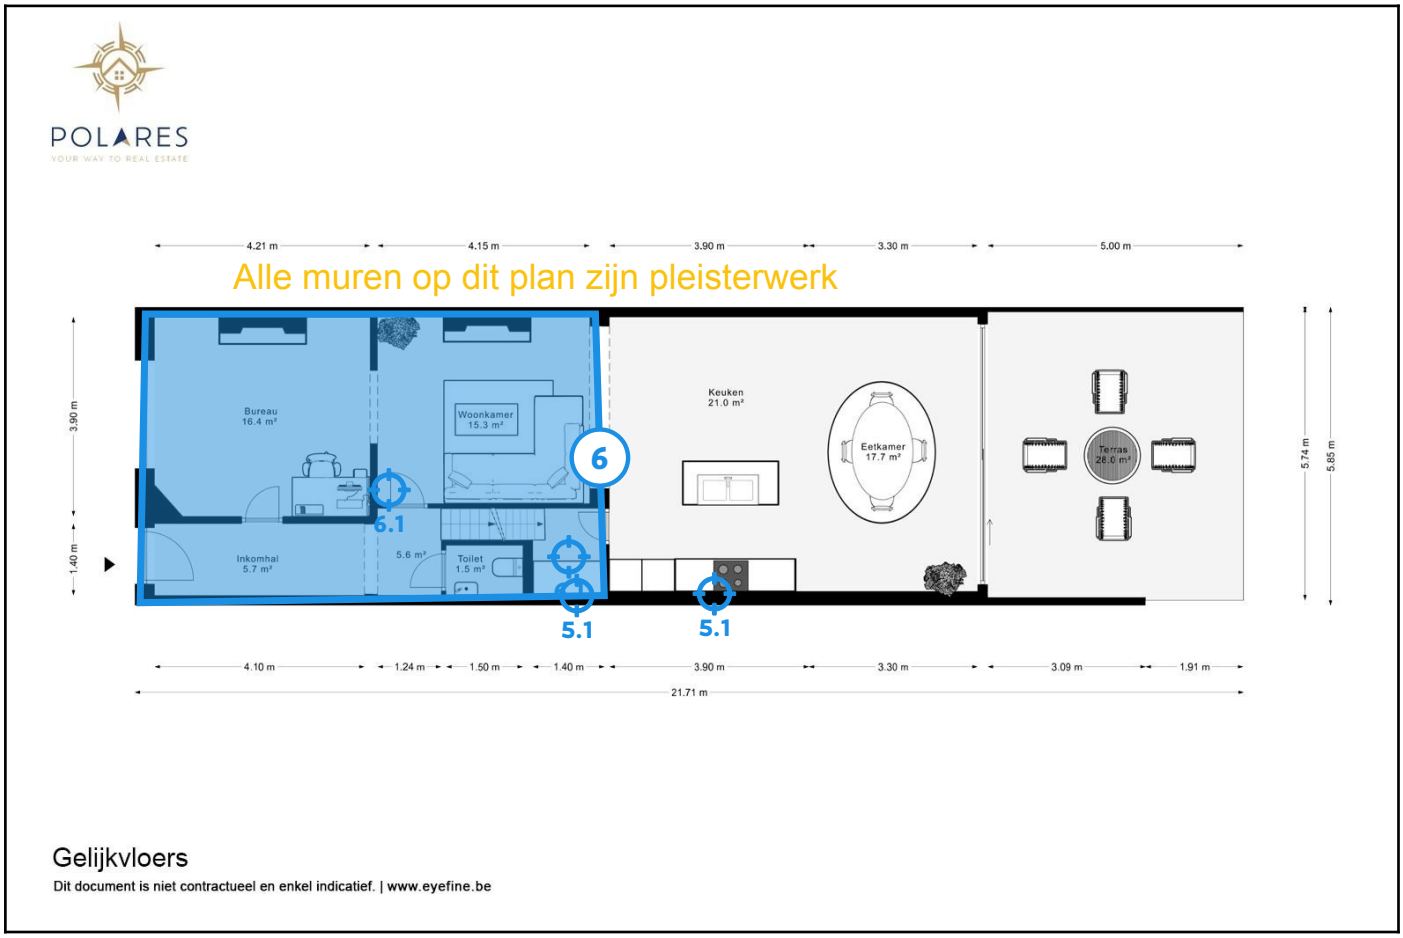
Plan 1.5: V+0

Beschrijving	Type	Actie
5. Pleisterwerk Wanden	Geen asbest	-
5.1 Code: MM01	Mengmonster	-
6. Pleisterwerk Plafonds	Geen asbest	-
6.1 Code: MM02	Mengmonster	-
