Asbestinventarisattest

Tiensesteenweg 244, 3381 Glabbeek

Attestnummer : **20250324-000337.000**
Uitgegeven op : **24.03.2025**
Geldig tot : **24.03.2030**

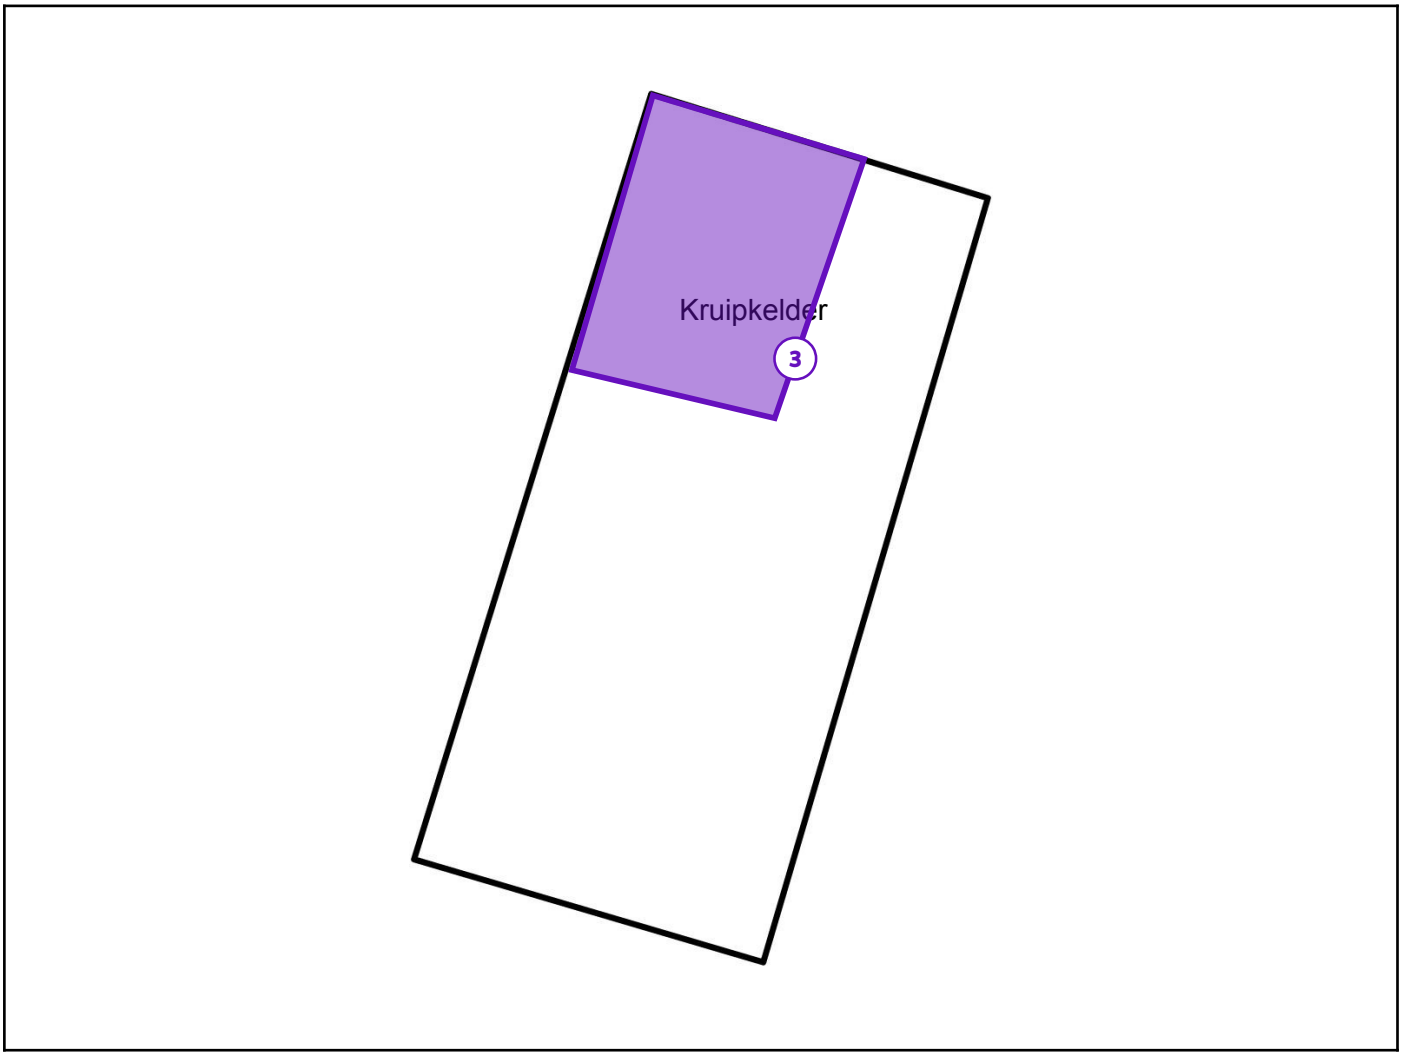
Plan 1.1: Kruipkelder

Beschrijving	Type	Actie
3. Kruipkelder	Beperking	-

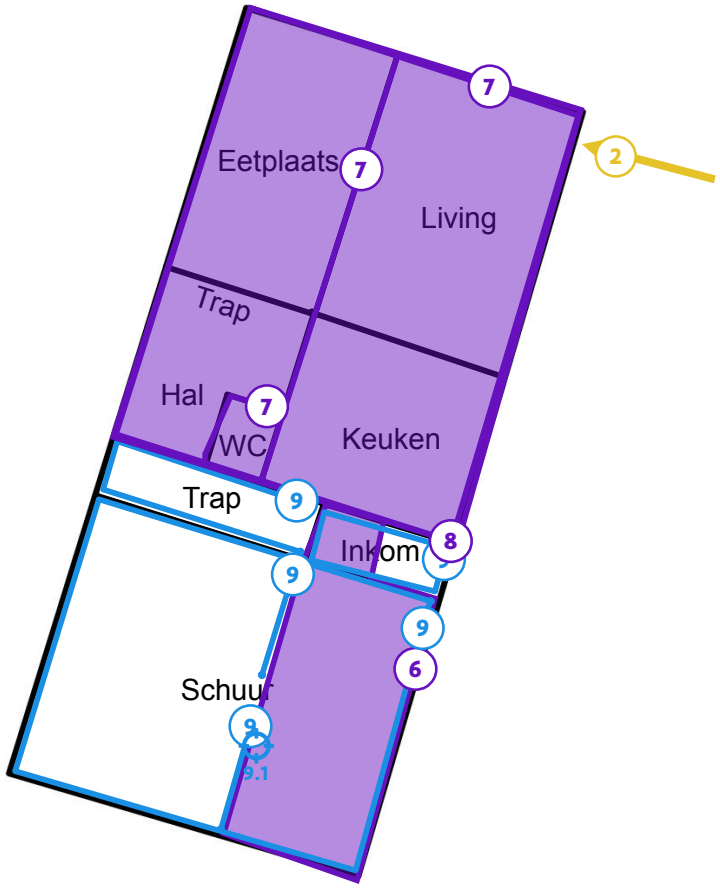
Plan 1.2: Gelijkvloers

Beschrijving	Type	Actie
2. Buisdoorvoer	Asbestmateriaal	Zorgvuldig beheren
6. Houten vloer schuur	Advies	-
7. Valse muren in hout / PVC / Gyproc	Advies	-
8. Valse plafonds gyproc, hout, pvc	Advies	-
9. gecementeerde muren (schuur)	Geen asbest	-
9.1 Code: Staal 1.1 cementering muur	Puntmonster	-

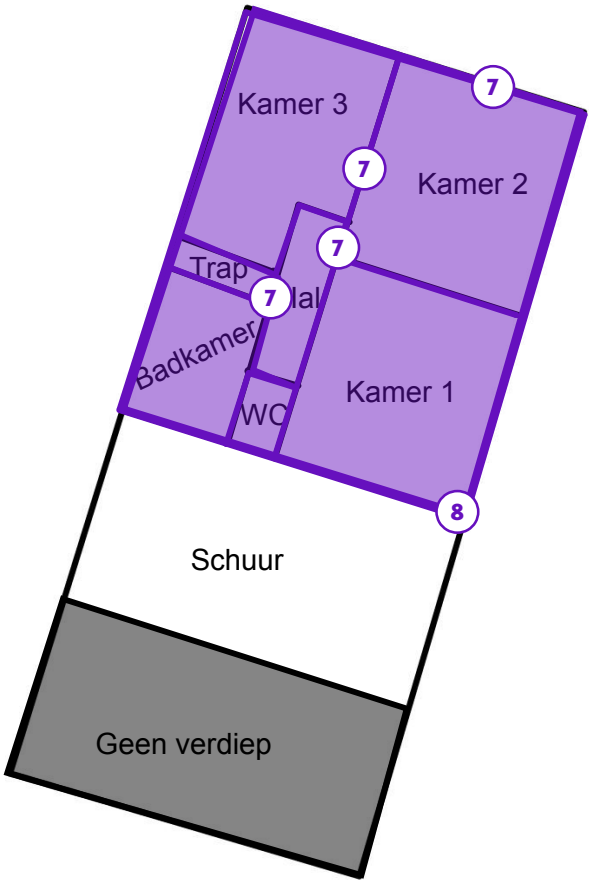
Plan 1.3: 1ste verdiep

Beschrijving	Type	Actie
7. Valse muren in hout / PVC / Gyproc	Advies	-
8. Valse plafonds gyproc, hout, pvc	Advies	-

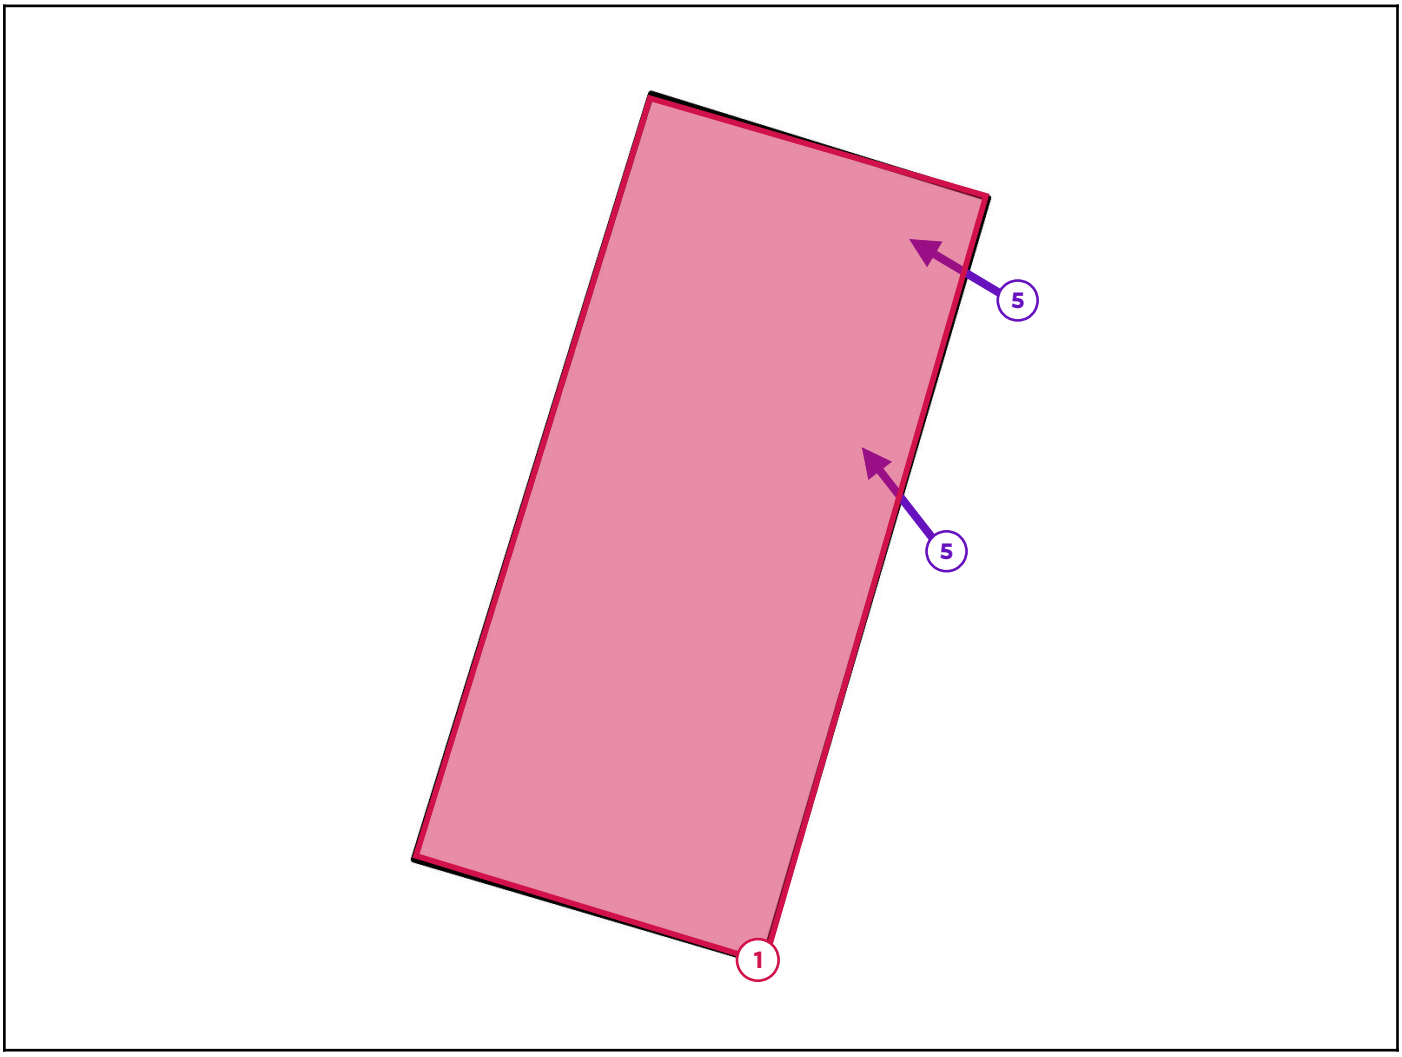
Plan 1.4: Dak

Beschrijving	Type	Actie
1. Leien dak	Asbestmateriaal	Dringend verwijderen
5. schouwen	Beperking	-

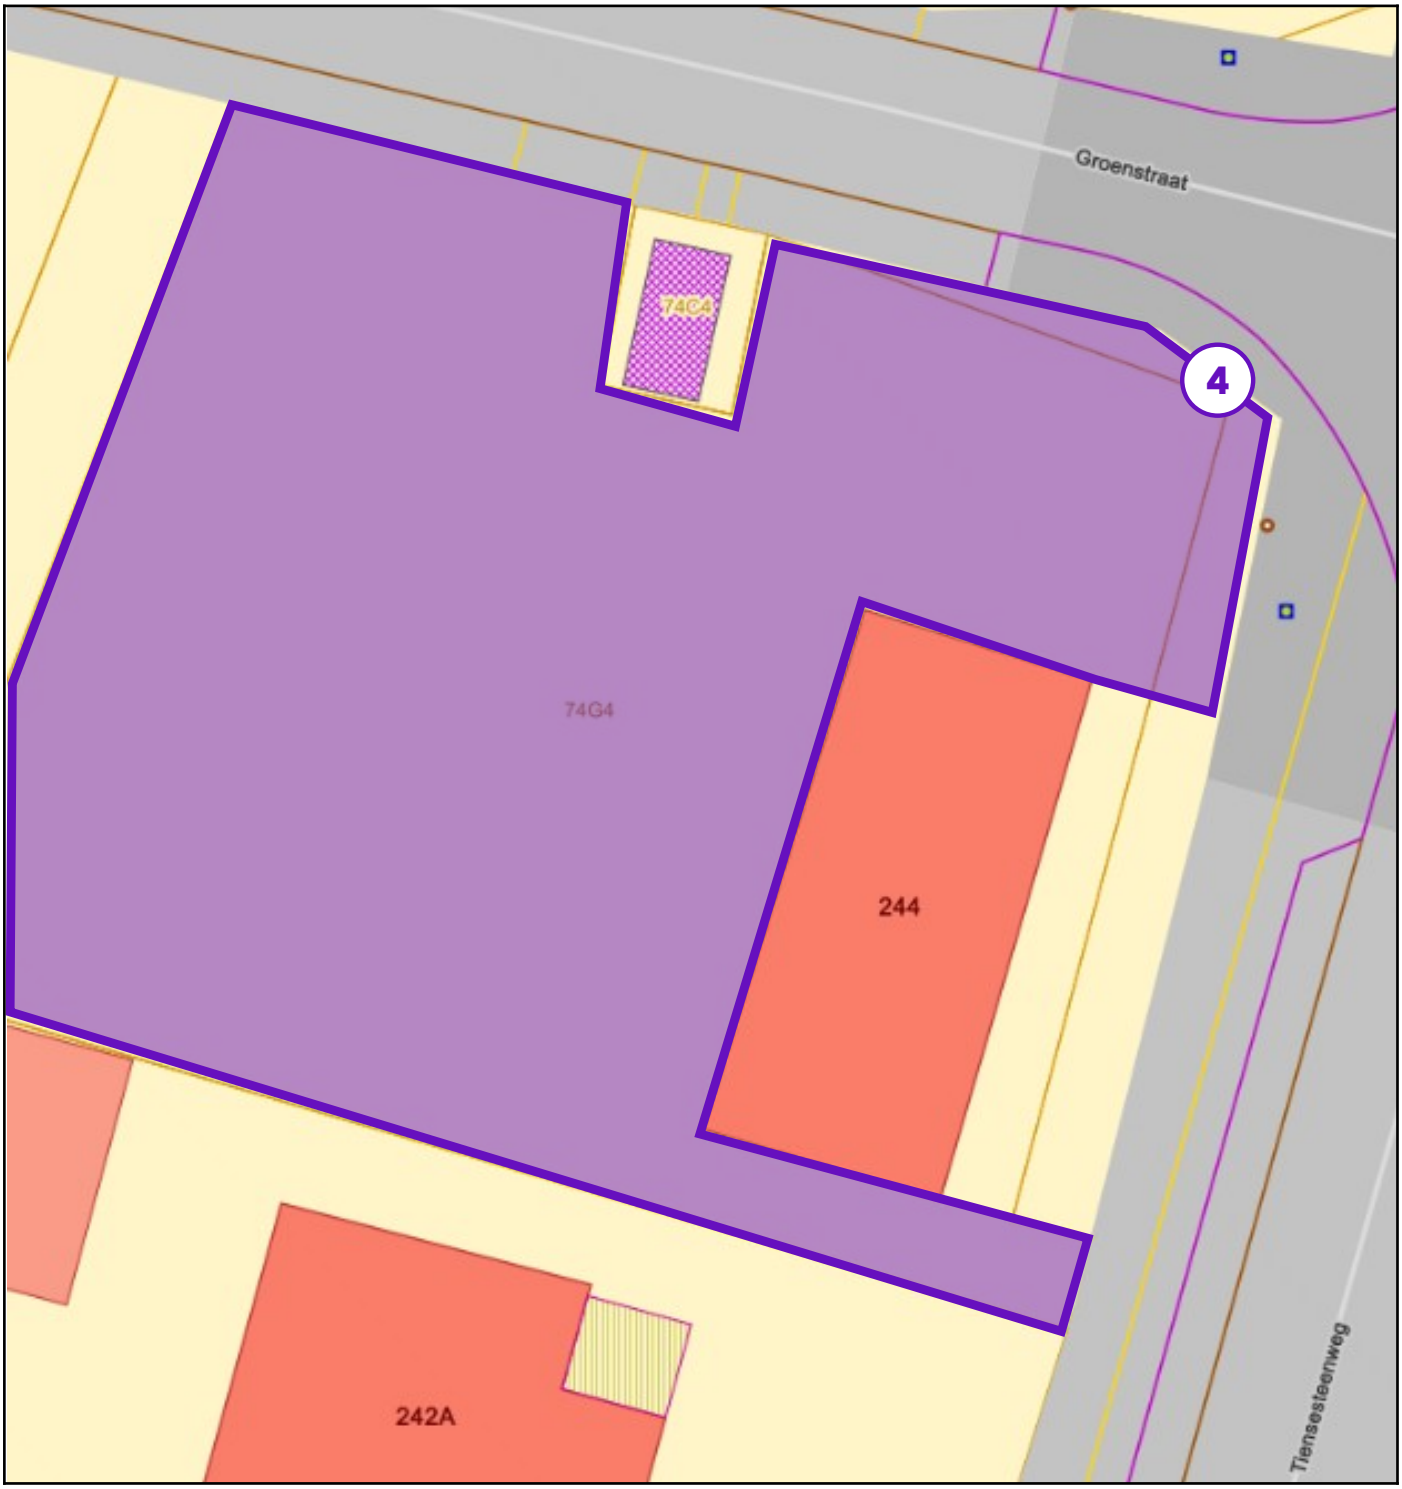
Plan 3.1: Vaststellingen buiten de constructies

Beschrijving	Type	Actie
4. Overwoekerende vegetatie	Beperking	-
