Asbestinventarisattest

Langedreef 28, 3271 Scherpenheuvel-Zichem

Attestnummer : **20261103-000535.001**
Uitgegeven op : **18.11.2026**
Geldig tot : **18.11.2036**

Niet-asbestveilig

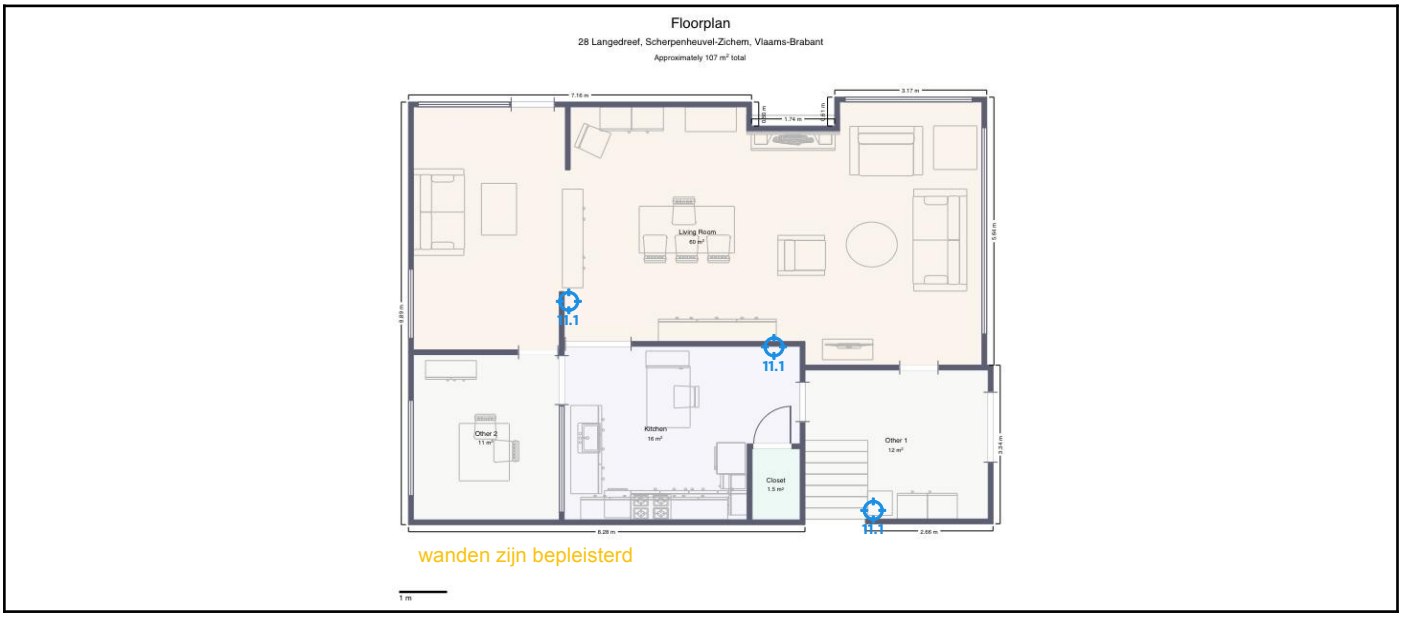
Plan 1.1: Niv +0 wanden

Beschrijving	Type	Actie
11. Pleisterwerk wanden	Geen asbest	-
11.1 Code: 1	Mengmonster	-

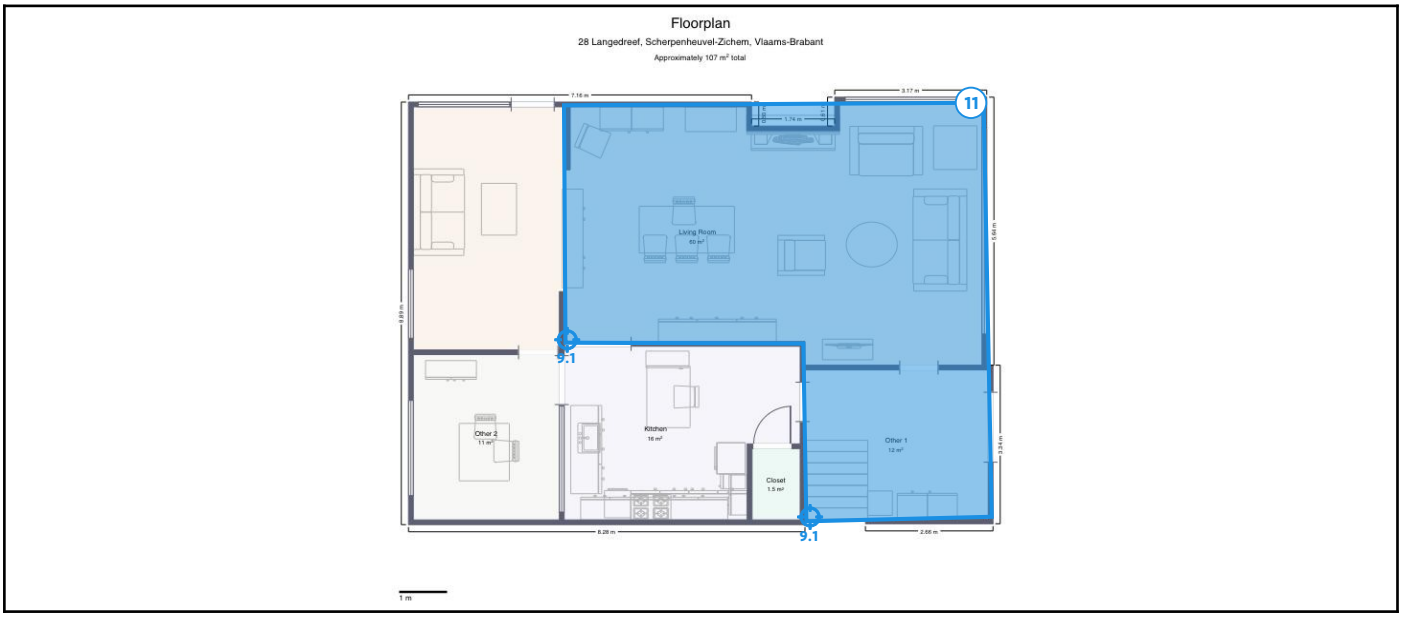
Plan 1.2: Niv +0 plafonds

Beschrijving	Type	Actie
9. Pleisterwerk plafonds	Geen asbest	-
9.1 Code: 2	Mengmonster	-
11. Pleisterwerk wanden	Geen asbest	-

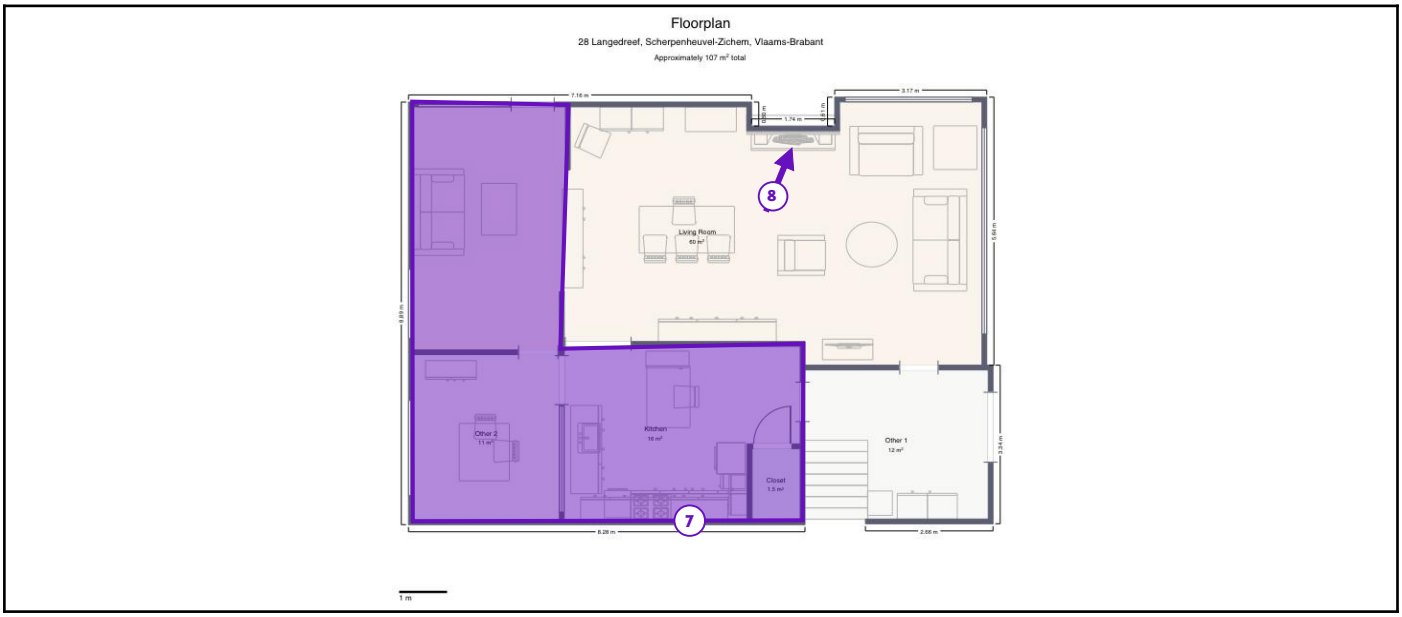
Plan 1.3: Niv +0 varia

Beschrijving	Type	Actie
7. Plafonds bestaande uit voorzetpanelen	Advies	-
8. Kachelkoord	Advies	-

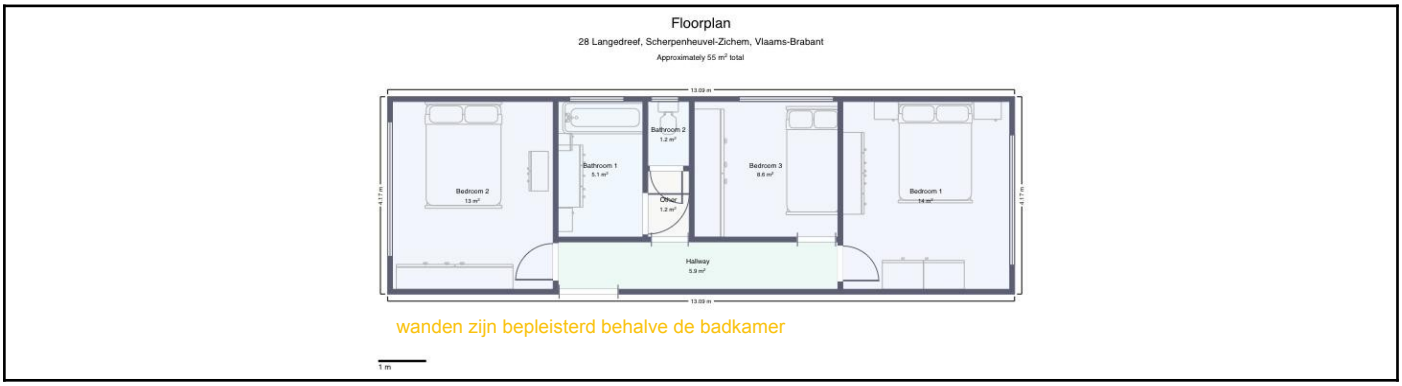
Plan 1.4: Niv +1 wanden

Beschrijving	Type	Actie
11. Pleisterwerk wanden	Geen asbest	-

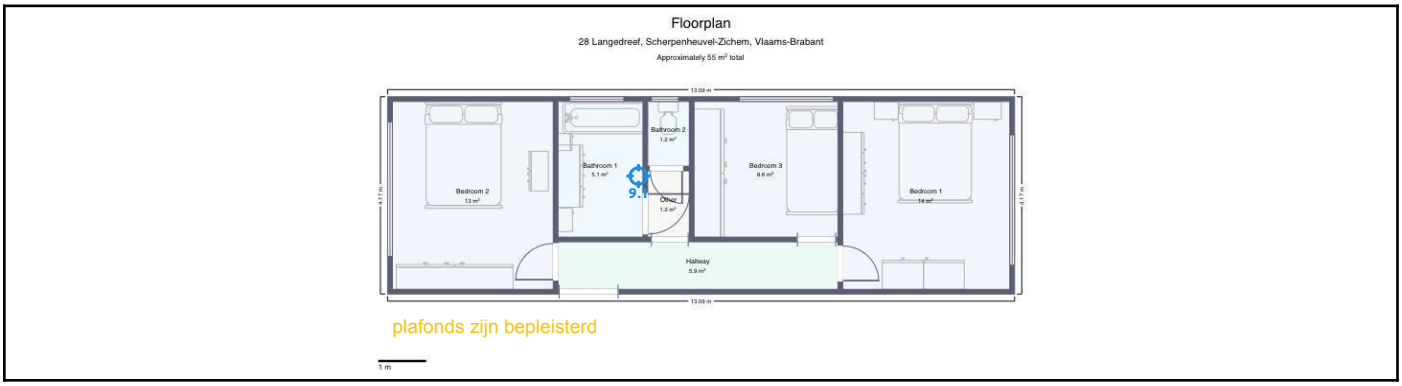
Plan 1.5: Niv +1 plafonds

Beschrijving	Type	Actie
9. Pleisterwerk plafonds	Geen asbest	-
9.1 Code: 2	Mengmonster	-
11. Pleisterwerk wanden	Geen asbest	-

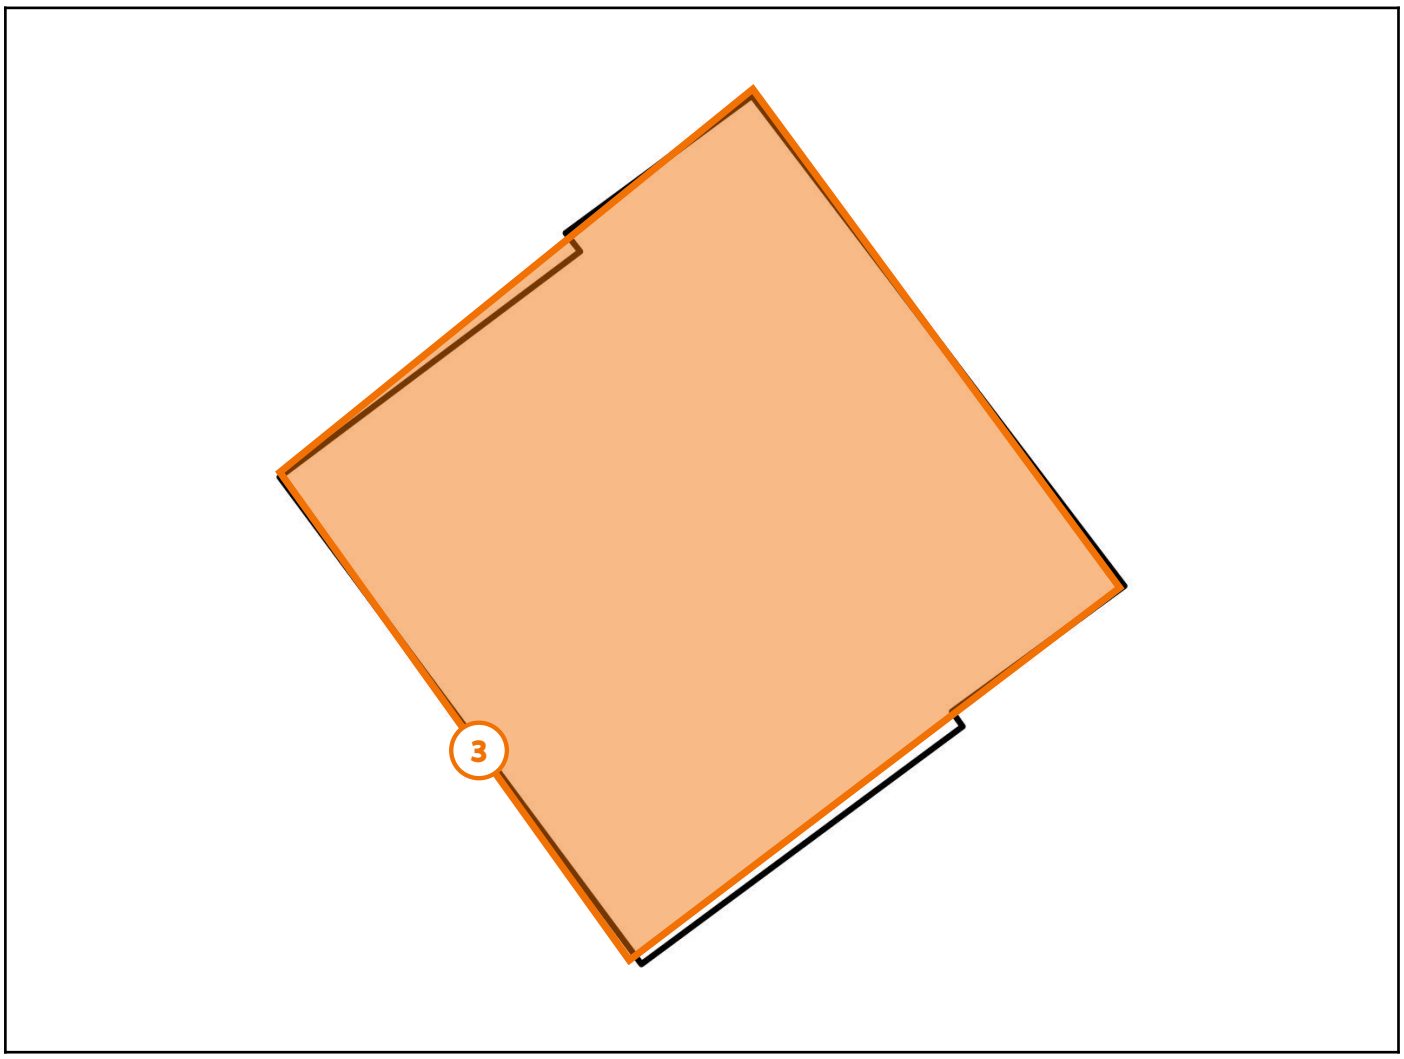
Plan 1.7: Woning dakplan

Beschrijving	Type	Actie
3. Dak bestaande uit leien	Asbestmateriaal	Verwijderen

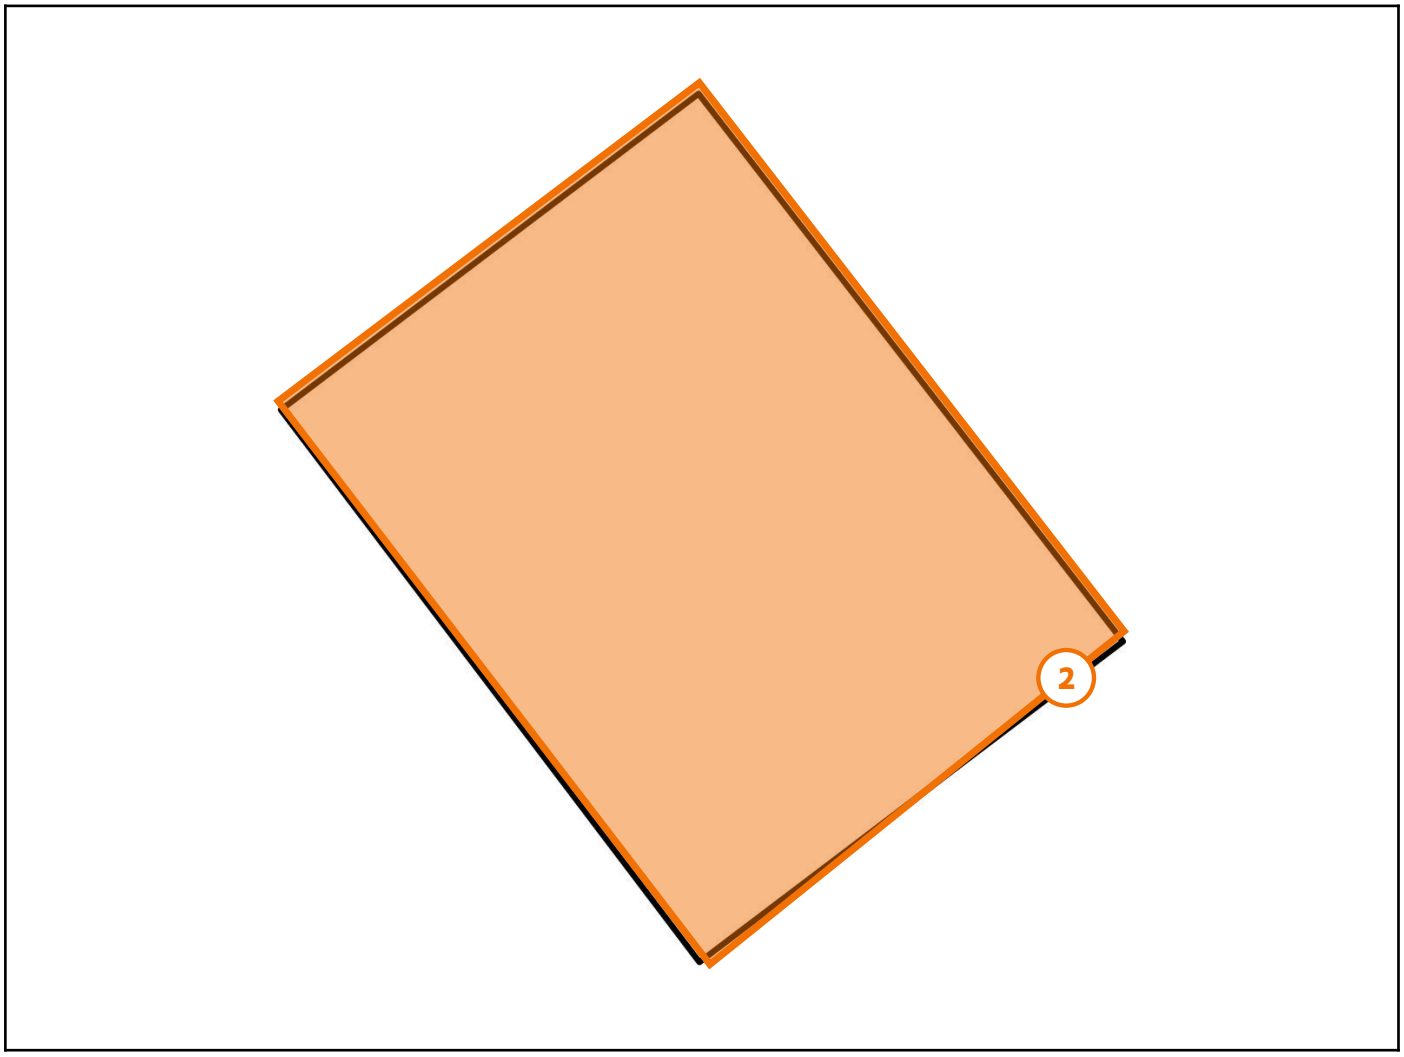
Plan 2.1: Tuinhuis plan

Beschrijving	Type	Actie
2. Dak bestaande uit golfplaten	Asbestmateriaal	Verwijderen

Eindbeoordeling materiaalrisico	Verhoogd materiaalrisico en/of verhoogde kans op vezelvrijgave

- Verwijder dit asbestmateriaal zo snel mogelijk. Volg de toestand goed op.
- Hemelwater dat afspoelt van asbestcement daken of gevels kan asbestdeeltjes bevatten. Gebruik het enkel voor gesloten circuits (bv. spoelen toiletten). Reinig na het vervangen van het dak of de gevel de dakgoten en regenwaterput of -ton om asbesthoudend sediment of slib te verwijderen

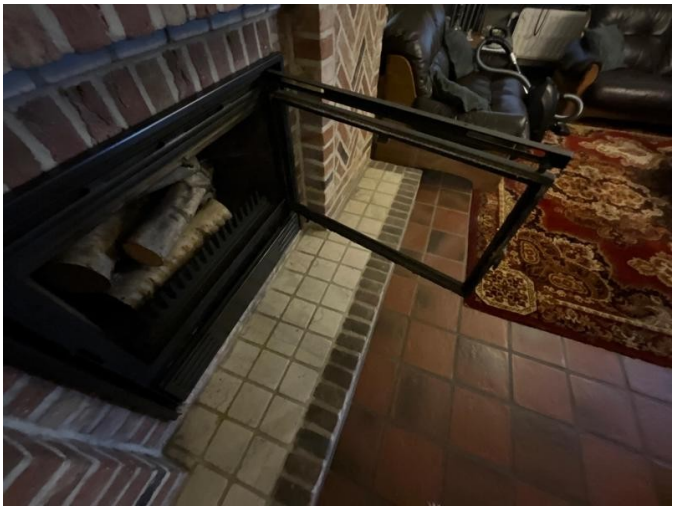
Fiche 8: Kachelkoord

Advies
