Asbestinventarisattest

Leeuwerikenstraat 55/0901, 3001 Leuven

Attestnummer : **20261102-000238.000**
Uitgegeven op : **02.11.2026**
Geldig tot : **Onbeperkt** (tenzij de toestand wijzigt)

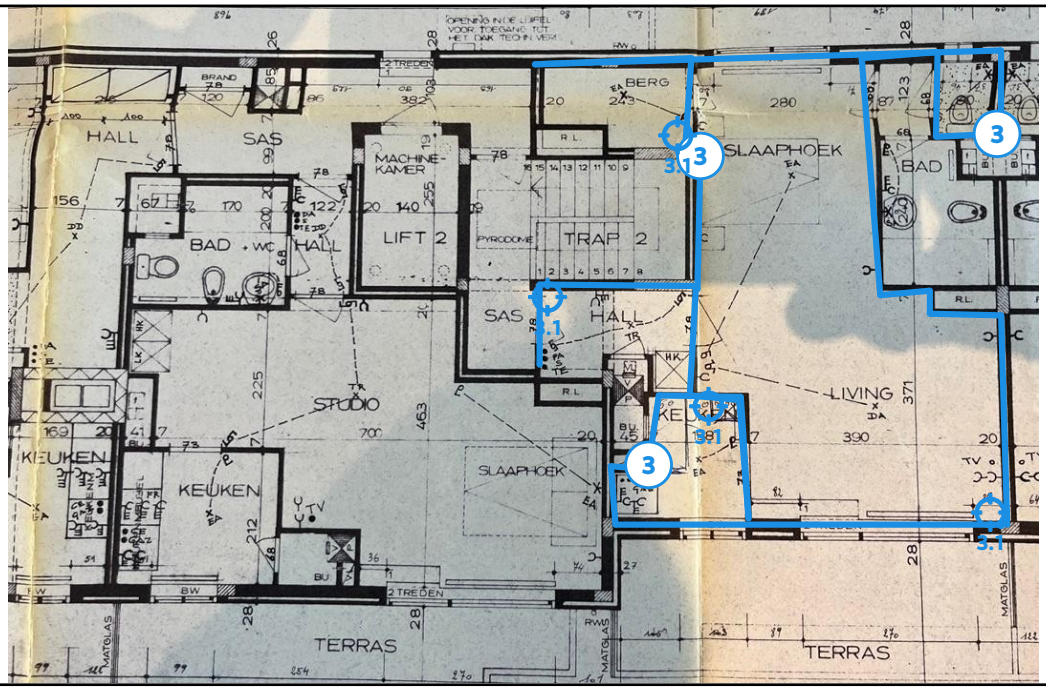
Plan 1.1: appartement

Beschrijving	Type	Actie
3. Pleisterwerk muren	Geen asbest	-
3.1 Code: A-27996-S1	Mengmonster	-

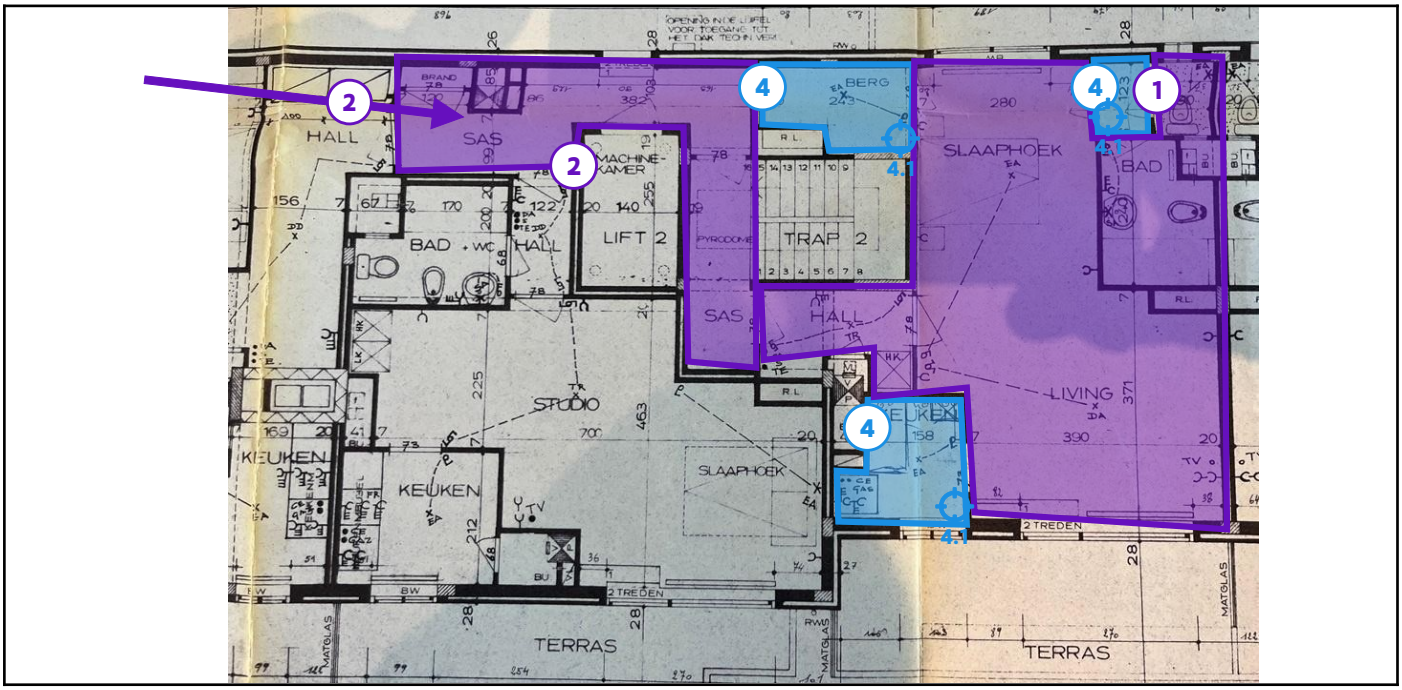
Plan 1.2: appartement

Beschrijving	Type	Actie
1. Plafonds bestaande uit voorzetpanelen	Advies	-
2. Enkel het appartement werd gecontroleerd, geen gemene delen	Advies	-
4. Pleisterwerk plafonds	Geen asbest	-
4.1 Code: A-27996/S2	Mengmonster	-

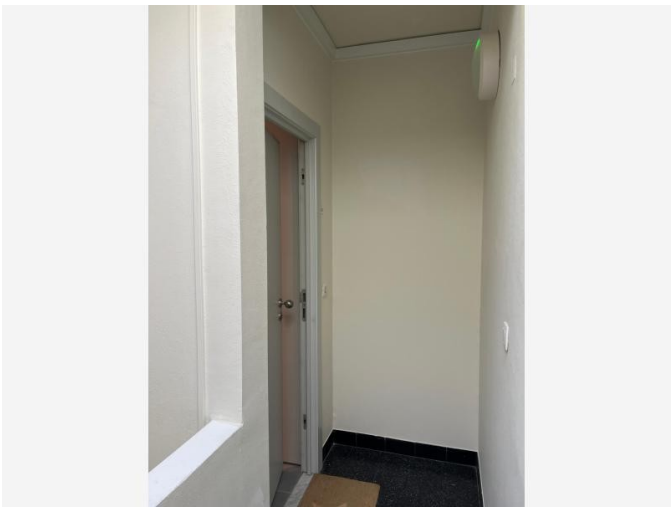
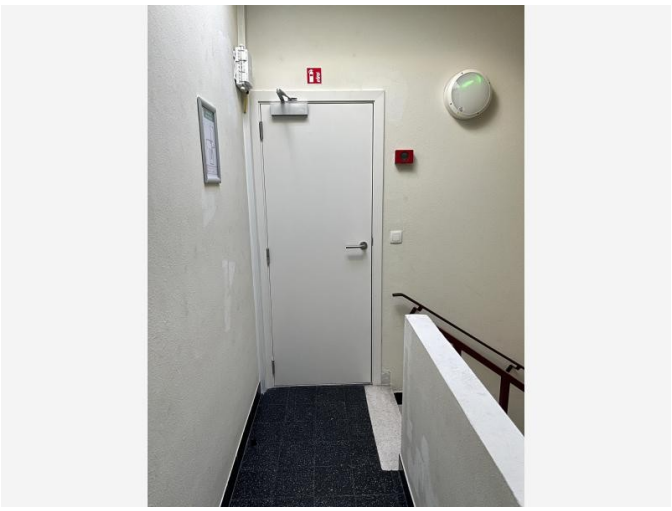
Fiche 2: Enkel het appartement werd gecontroleerd, geen gemene delen

Informatie over een materiaal van een andere eigenaar

Enkel het appartement werd gecontroleerd, er werden geen gemene delen zoals bvb dakbedekking gecontroleerd.

Basis voor advies	Enkel het appartement werd gecontroleerd, niet de gemene delen.

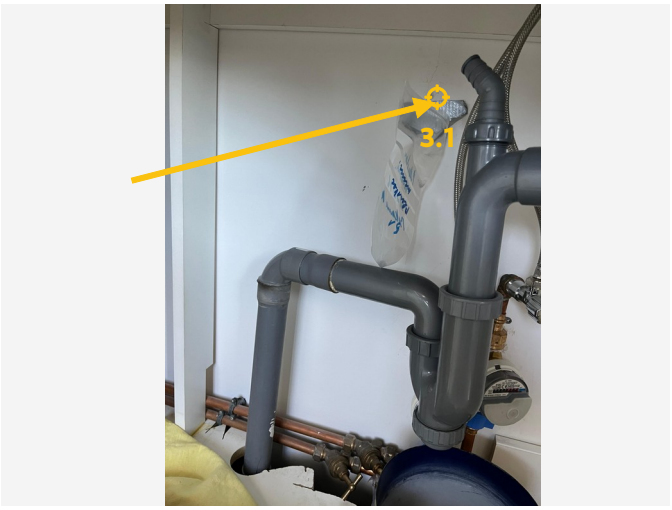
Fiche 3: Pleisterwerk muren

Geen asbest

#	Type	Referentie	Resultaat
3.1	Mengmonster	A-27996-S1	Geen asbest

Beschrijving	Pleisterwerk muren
Omgeving	Binnen
Primaire drager	Binnenwand
Bindmiddel van materiaal	Gips - kalk
Gebondenheid op basis van bindmiddel	Niet-hechtgebonden
Hoeveelheid (oppervlakte - dikte - aantal)	• 100,00 m^2 - 0,50 cm - 1 stuk
Totaal volume	0,50 m^3
Identificatiemethode	Een monstername door de asbestdeskundige met laboanalyse door een asbestlabo.
Destructieve handeling voor identificatie	Nee
Opmerking	Representatief mengmonster uitgevoerd volgens het inspectieprotocol (IP2) betreffende een niet destructieve inspectie. Samengesteld uit meerdere staalpunten uit verschillende ruimtes, genomen tot op de drager. In de Analyse van de monsters uitgevoerd door een erkend asbestlabo via PLM. werden geen optisch detecteerbare asbestvezels vastgesteld volgens de hierboven toegepaste analysemethode. Let op, deze analysemethode heeft evenwel een detectielimiet. Op basis van dit analyseresultaat wordt deze toepassing conform IP2 weergegeven als niet-asbesthoudend. De analyseresultaten hebben evenwel uitsluitend betrekking op de onderzochte monsters en hun respectievelijk monstername-plaatsen. De hoeveelheden zijn ter indicatie. Aan vermelde afmetingen, hoeveelheden of gewichten kunnen geen rechten worden ontleend.

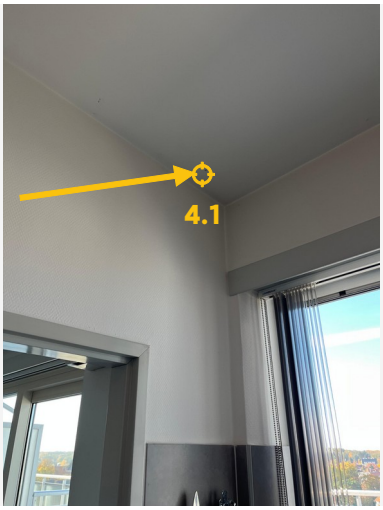
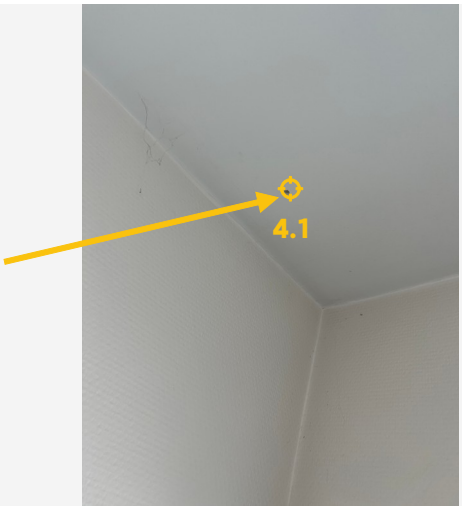
Fiche 4: Pleisterwerk plafonds

Geen asbest

#	Type	Referentie	Resultaat
4.1	Mengmonster	A-27996/S2	Geen asbest

Beschrijving	Pleisterwerk plafonds
Omgeving	Binnen
Primaire drager	Plafond
Bindmiddel van materiaal	Gips - kalk
Gebondenheid op basis van bindmiddel	Niet-hechtgebonden
Hoeveelheid (oppervlakte - dikte - aantal)	• 50,00 m^2 - 0,50 cm - 1 stuk
Totaal volume	0,25 m^3
Identificatiemethode	Een monstername door de asbestdeskundige met laboanalyse door een asbestlabo.
Destructieve handeling voor identificatie	Nee
Opmerking	Representatief mengmonster uitgevoerd volgens het inspectieprotocol (IP2) betreffende een niet destructieve inspectie. Samengesteld uit meerdere staalpunten uit verschillende ruimtes, genomen tot op de drager. In de Analyse van de monsters uitgevoerd door een erkend asbestlabo via PLM. werden geen optisch detecteerbare asbestvezels vastgesteld volgens de hierboven toegepaste analysemethode. Let op, deze analysemethode heeft evenwel een detectielimiet. Op basis van dit analyseresultaat wordt deze toepassing conform IP2 weergegeven als niet-asbesthoudend. De analyseresultaten hebben evenwel uitsluitend betrekking op de onderzochte monsters en hun respectievelijk monstername-plaatsen. De hoeveelheden zijn ter indicatie. Aan vermelde afmetingen, hoeveelheden of gewichten kunnen geen rechten worden ontleend.
