Asbestinventarisattest

Kempenlaan 2, 3020 Herent

Attestnummer : **20230112-000378.000**
Uitgegeven op : **12.01.2023**
Geldig tot : **12.01.2033**

Asbestveilig

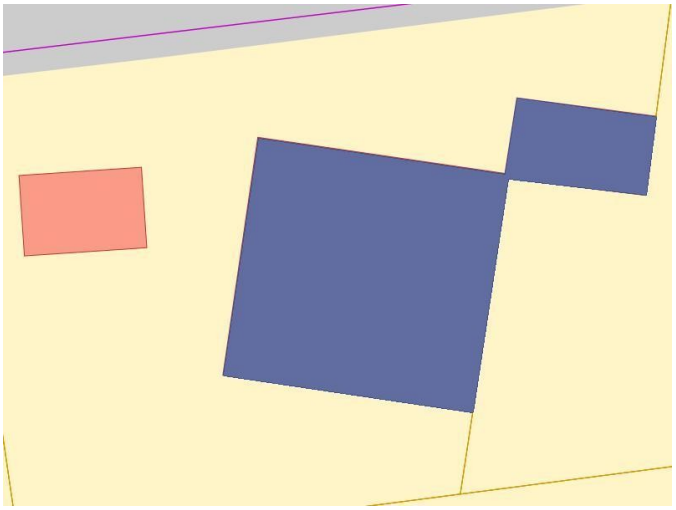
Zone 1: Hoofdgebouw

Tijdens de inspectie vastgesteld:

0 Asbestmaterialen

2 Adviezen

3 Geen asbest

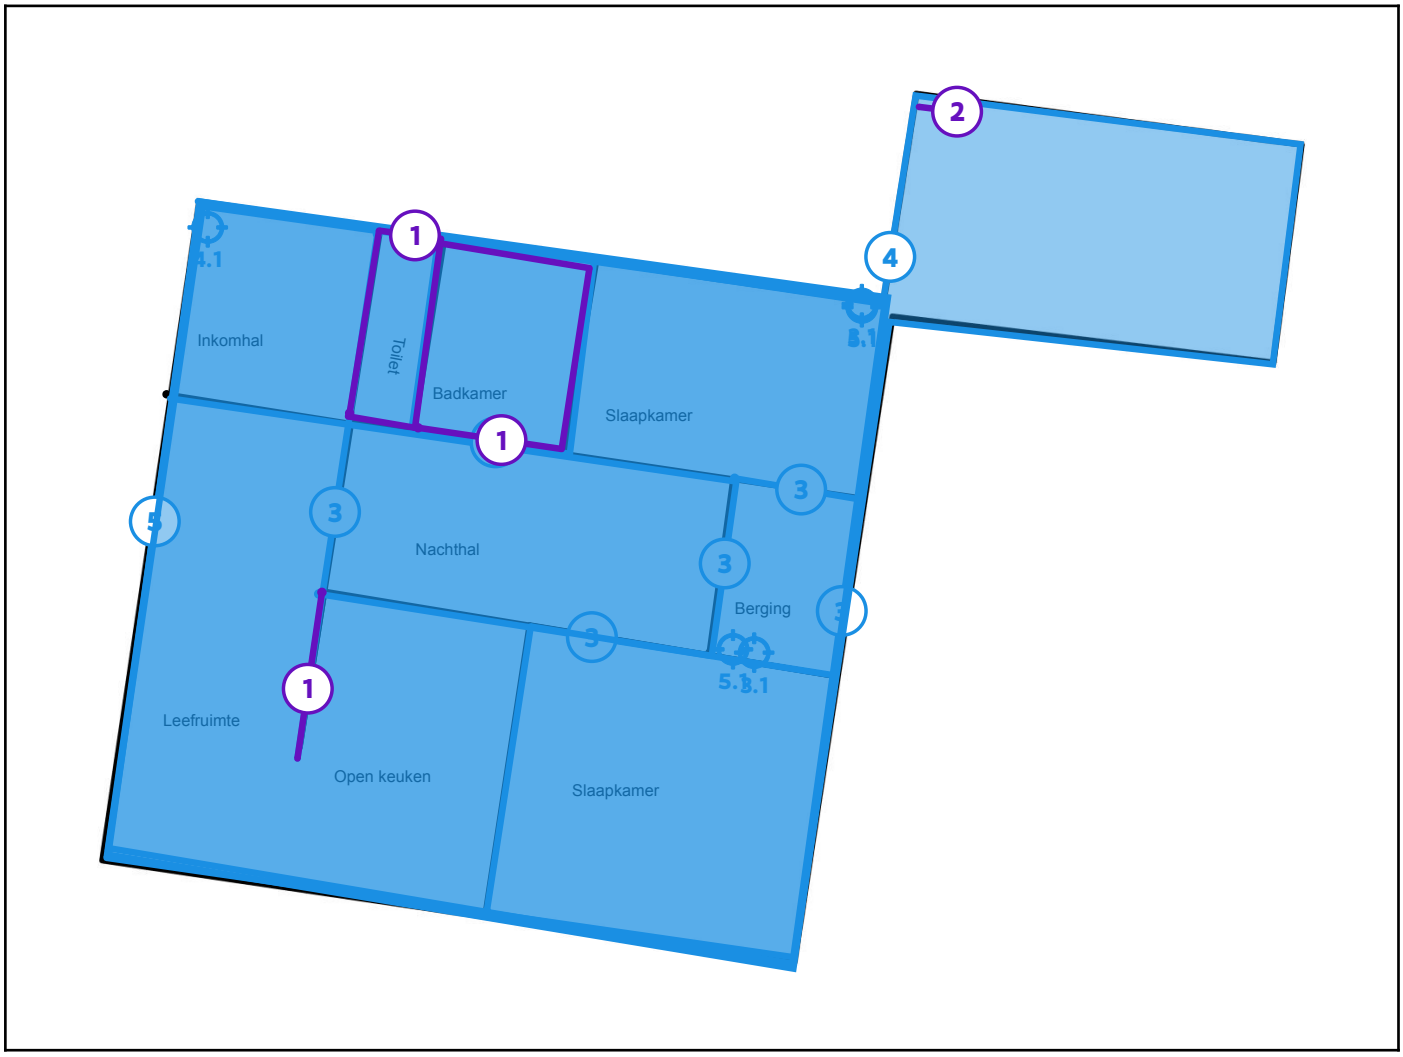
Plan 1.1: Hoofdgebouw plan V+0

Beschrijving	Type	Actie
1. Faiencetegels - keuken, toilet en badkamer	Advies	-
2. Bakeliet toepassingen	Advies	-
3. Pleisterwerk muren	Geen asbest	-
3.1 Code: MM01	Mengmonster	-
4. Roofing plat dak	Geen asbest	-
4.1 Code: MM03	Puntmonster	-
5. Pleisterwerk plafond	Geen asbest	-

5.1 Code: MM02	Mengmonster	-

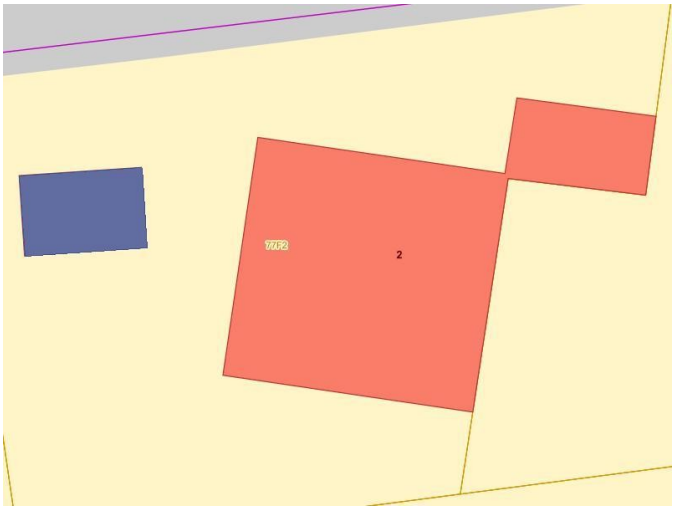
Zone 2: Tuinhuis

Tijdens de inspectie vastgesteld:

0 Asbestmaterialen

0 Adviezen

0 Geen asbest
