Asbestinventarisattest

Dutselstraat 90, 3220 Holsbeek

Attestnummer : **20261019-000067.000**
Uitgegeven op : **19.10.2026**
Geldig tot : **19.10.2036**

Niet-asbestveilig

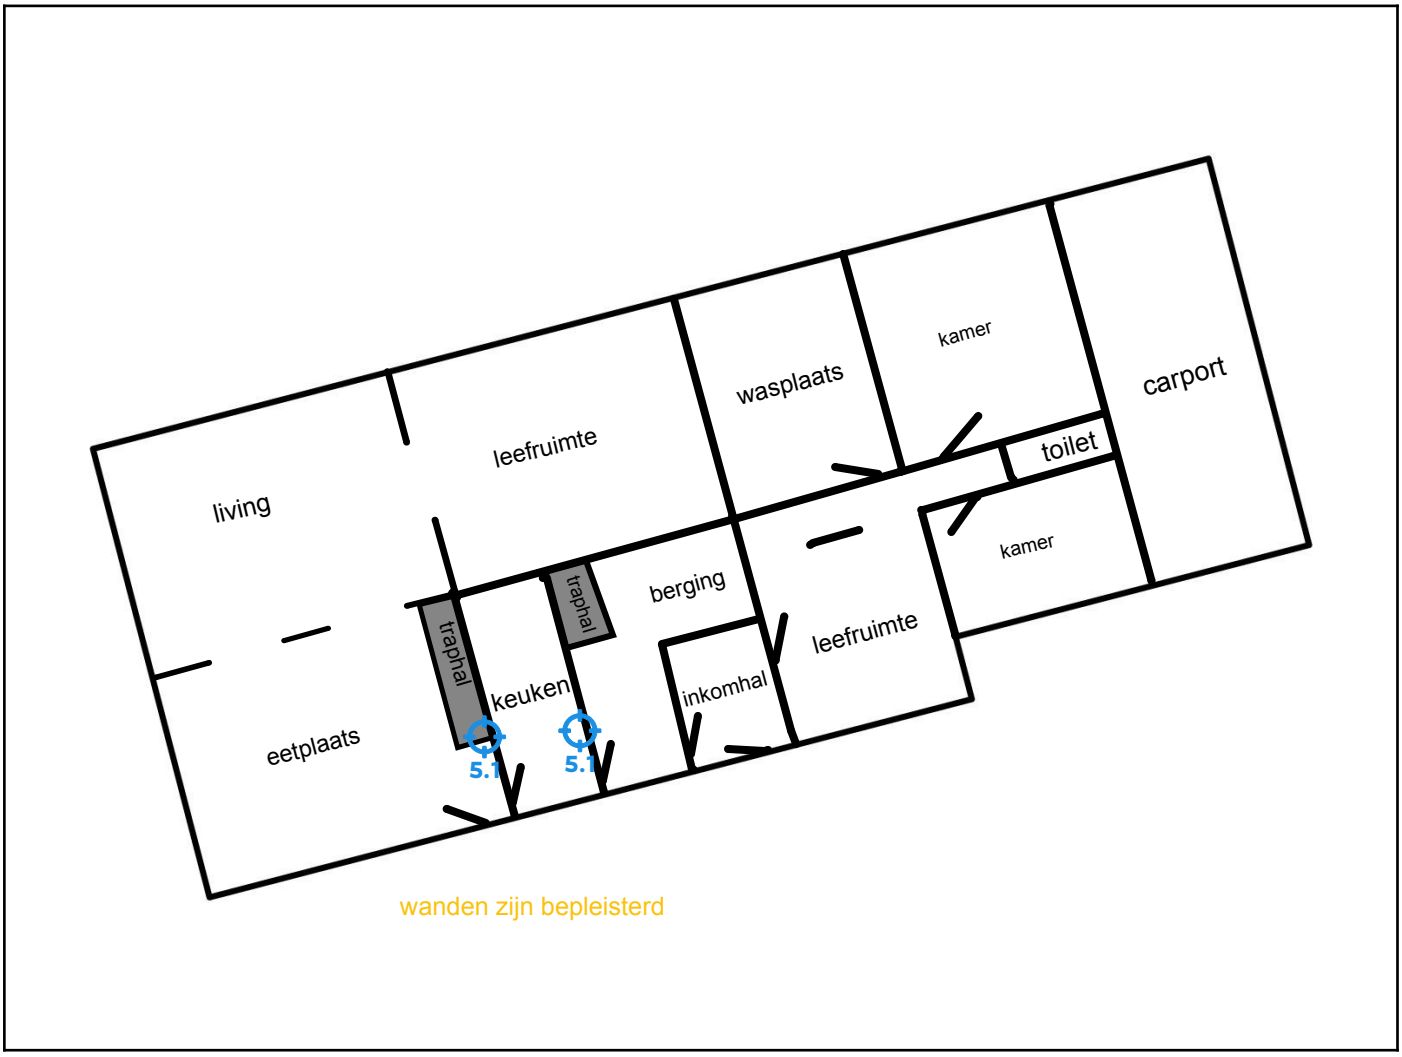
Plan 1.1: Niv +0 wanden

Beschrijving	Type	Actie
5. Pleisterwerk wanden	Geen asbest	-
5.1 Code: 1	Mengmonster	-

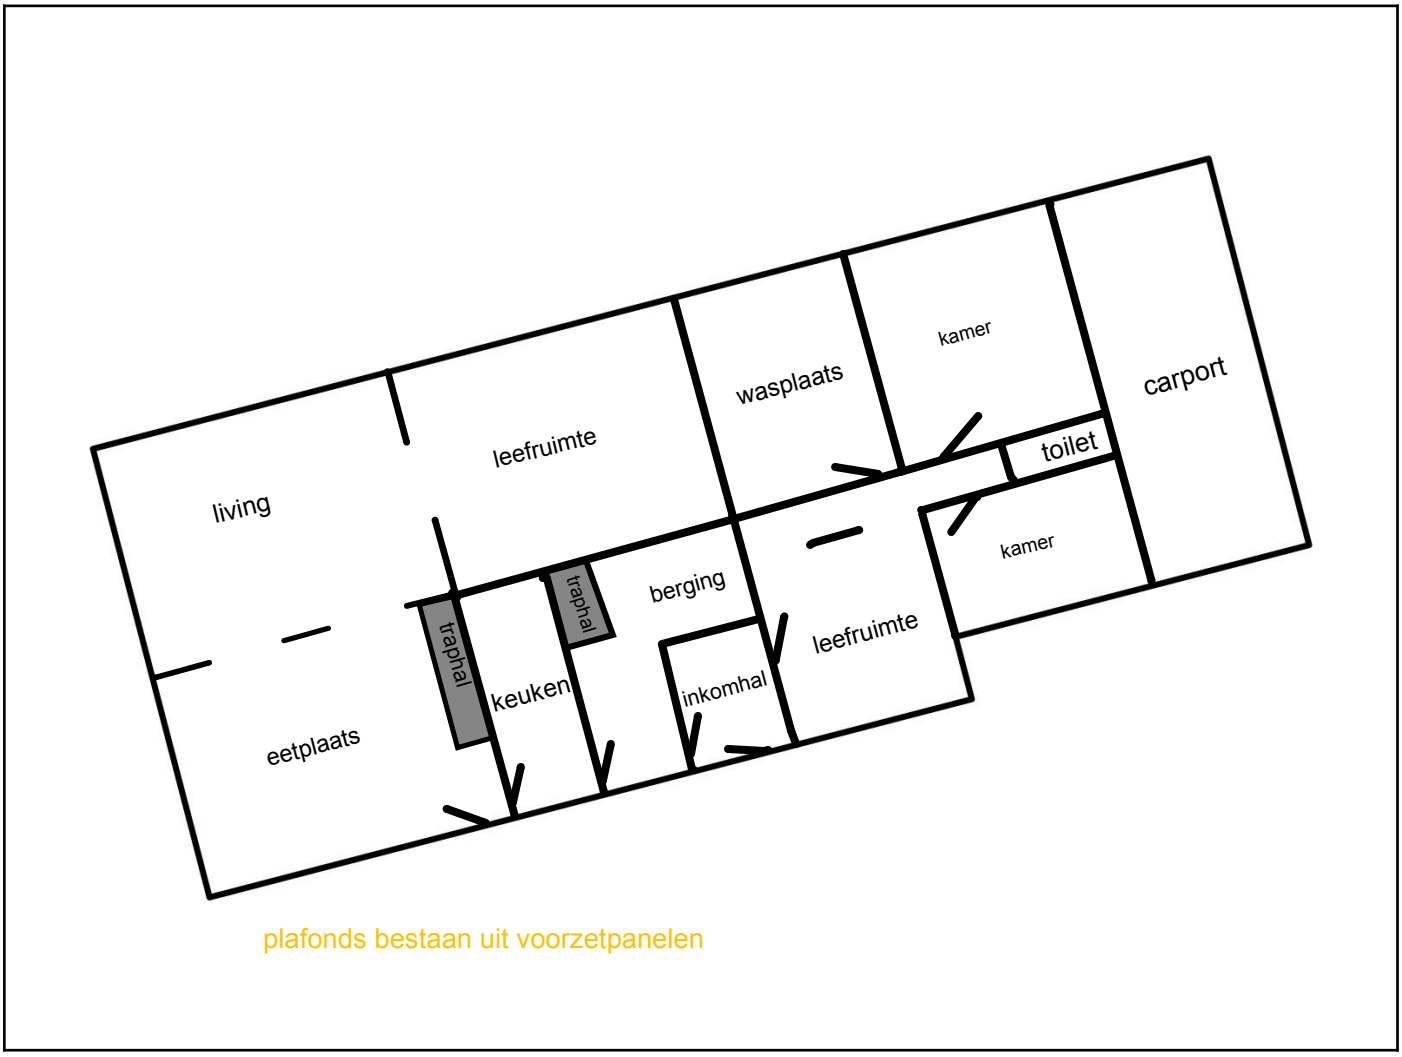
Plan 1.2: Niv +0 plafonds

Beschrijving	Type	Actie
3. Plafonds bestaande uit voorzetpanelen	Advies	-

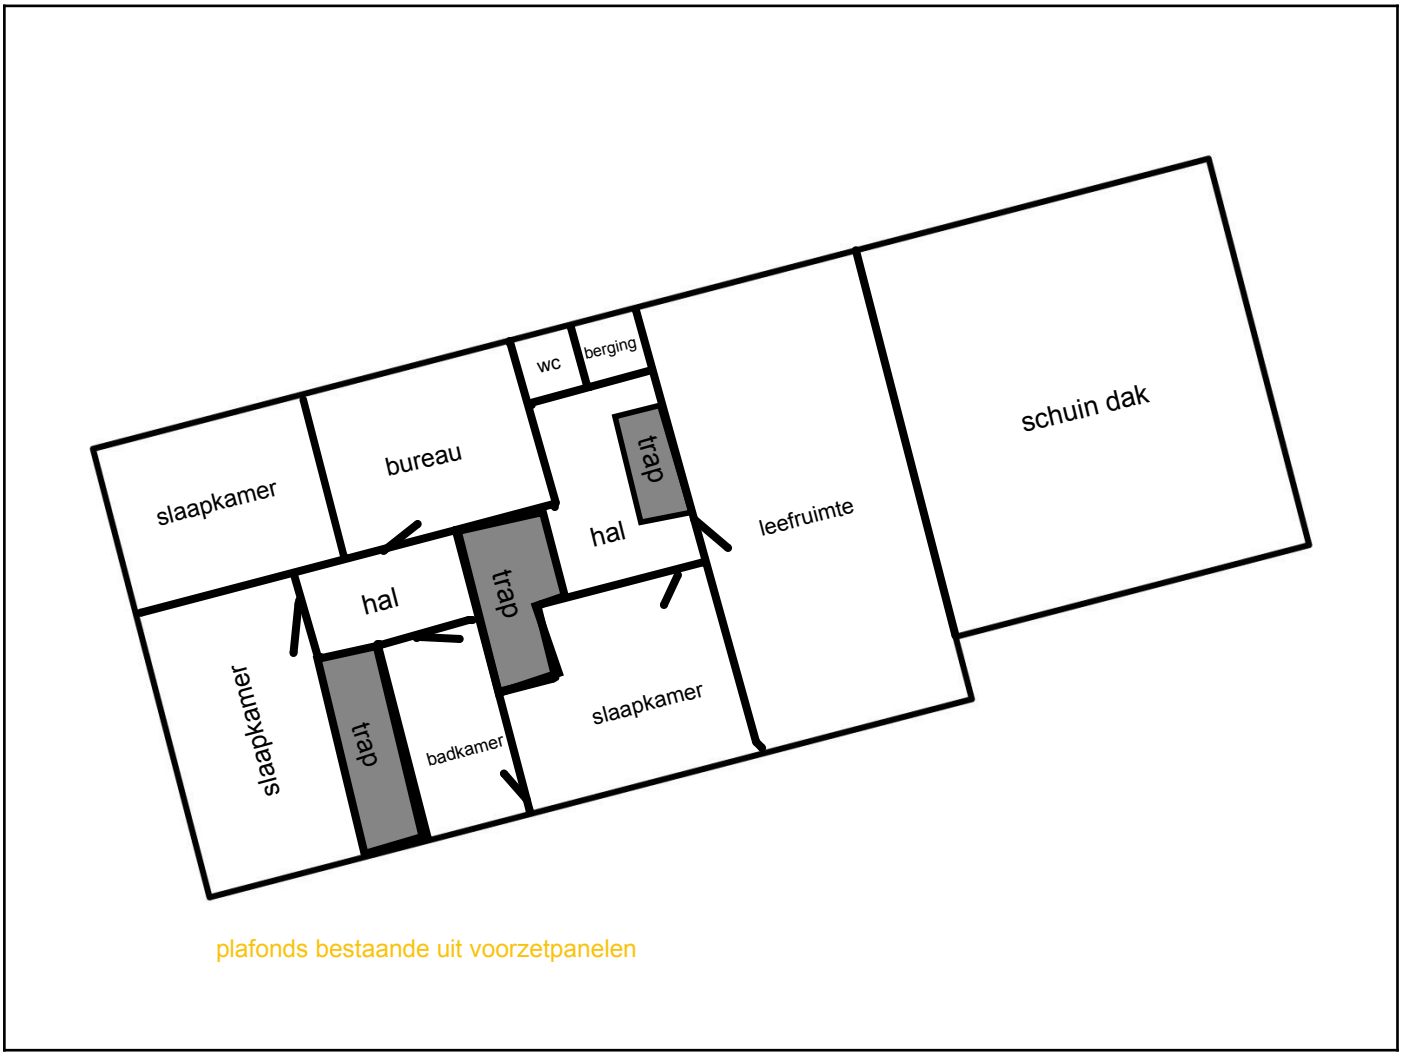
Plan 1.5: Niv +1 plafonds

Beschrijving	Type	Actie
3. Plafonds bestaande uit voorzetpanelen	Advies	-

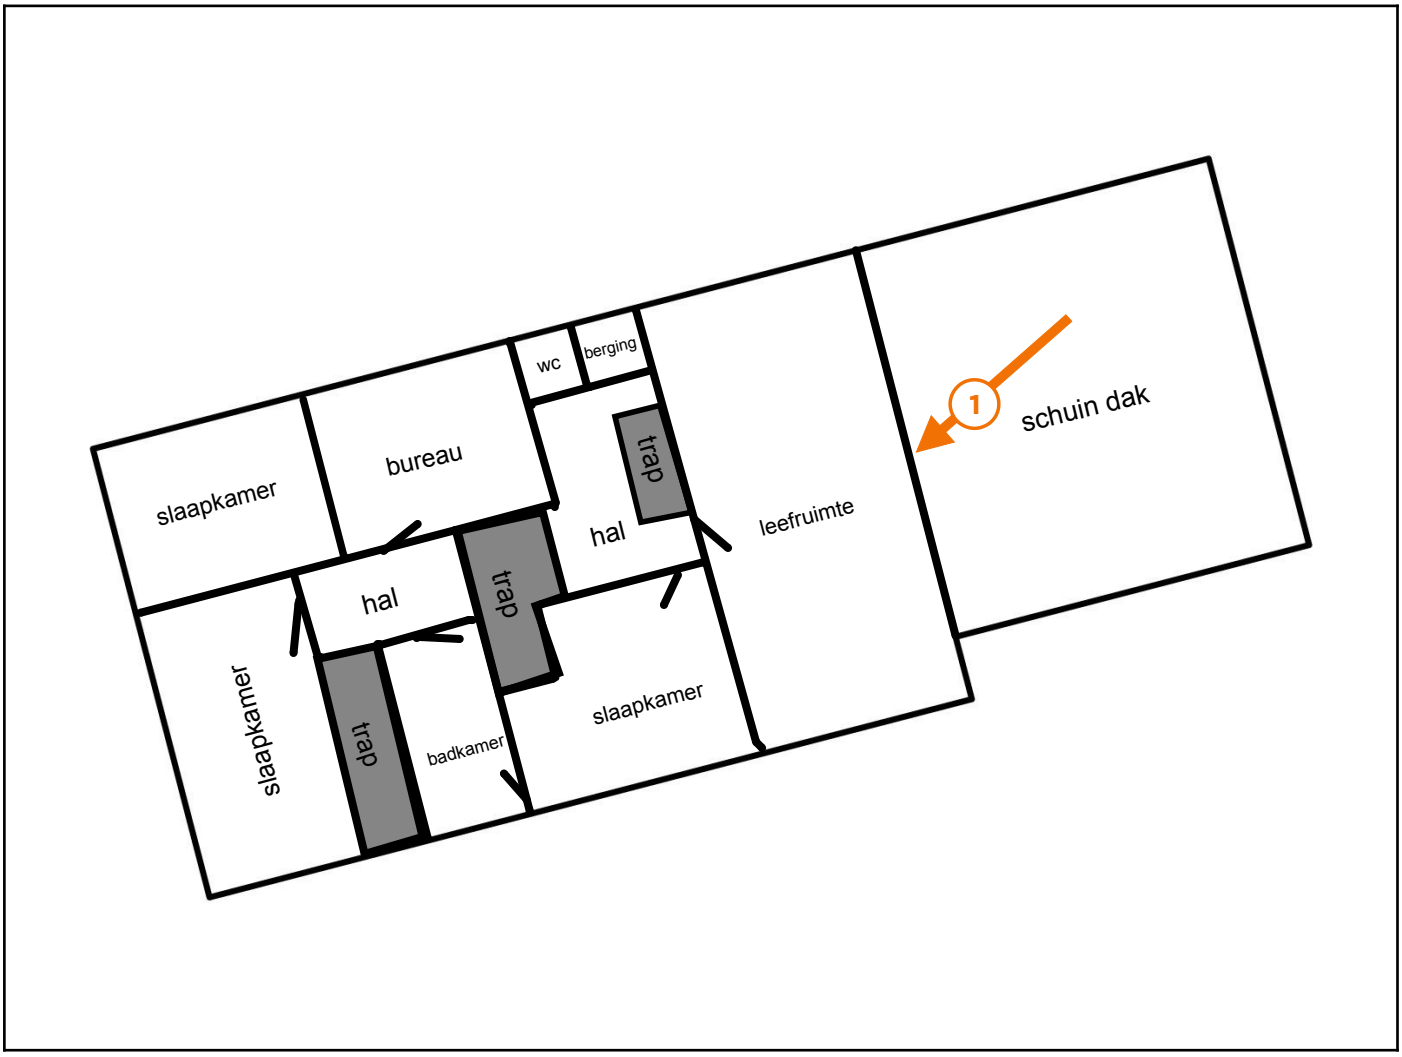
Plan 1.6: Niv +1 varia

Beschrijving	Type	Actie
1. Schouw	Asbestmateriaal	Verwijderen

Eindbeoordeling materiaalrisico	Verhoogd materiaalrisico en/of verhoogde kans op vezelvrijgave

Gebondenheid	Categorie 1: hechtgebonden in oorsprong
Asbestsoort (vezeltype)	Crocidoliet aanwezig
Asbestconcentratie	Laag (< 50%)
Afschermingsgraad van het gehele materiaal	Geheel of deels vrij aan de buitenlucht, maar geen contact met binnenlucht
Toestand van het materiaal	Matig beschadigd, matig verweerd

- Zorg voor een veilig beheer. Vermijd het beschadigen van het asbestmateriaal. Controleer de toestand jaarlijks op wijzigingen.
- Voer bijkomende staalname(s) uit.

- Eenvoudige handelingen: mag via doe-het-zelf of door werknemer(s) met opleidingsattest eenvoudige handelingen
  Deze toepassing kan door een aannemer die over een opleidingsattest eenvoudige handelingen beschikt of door een particulier (doe-het-zelf), verwijderd worden indien er geen verhoogd risico op vrijgave van asbestvezels (max. concentratie 0,01 vezels/cm3 - CODEX Art. VI.3-54) ontstaat en de toepassing voorafgaand wordt gefixeerd/bevochtigd; de individuele elementen zonder machinale werktuigen (boormachine, slijpschijf, hogedrukreiniger,...) en zonder breken of gooien een voor een losgemaakt worden; en ten slotte dubbel en luchtdicht verpakt weggevoerd worden naar een erkend afvalpunt (recyclagepark).

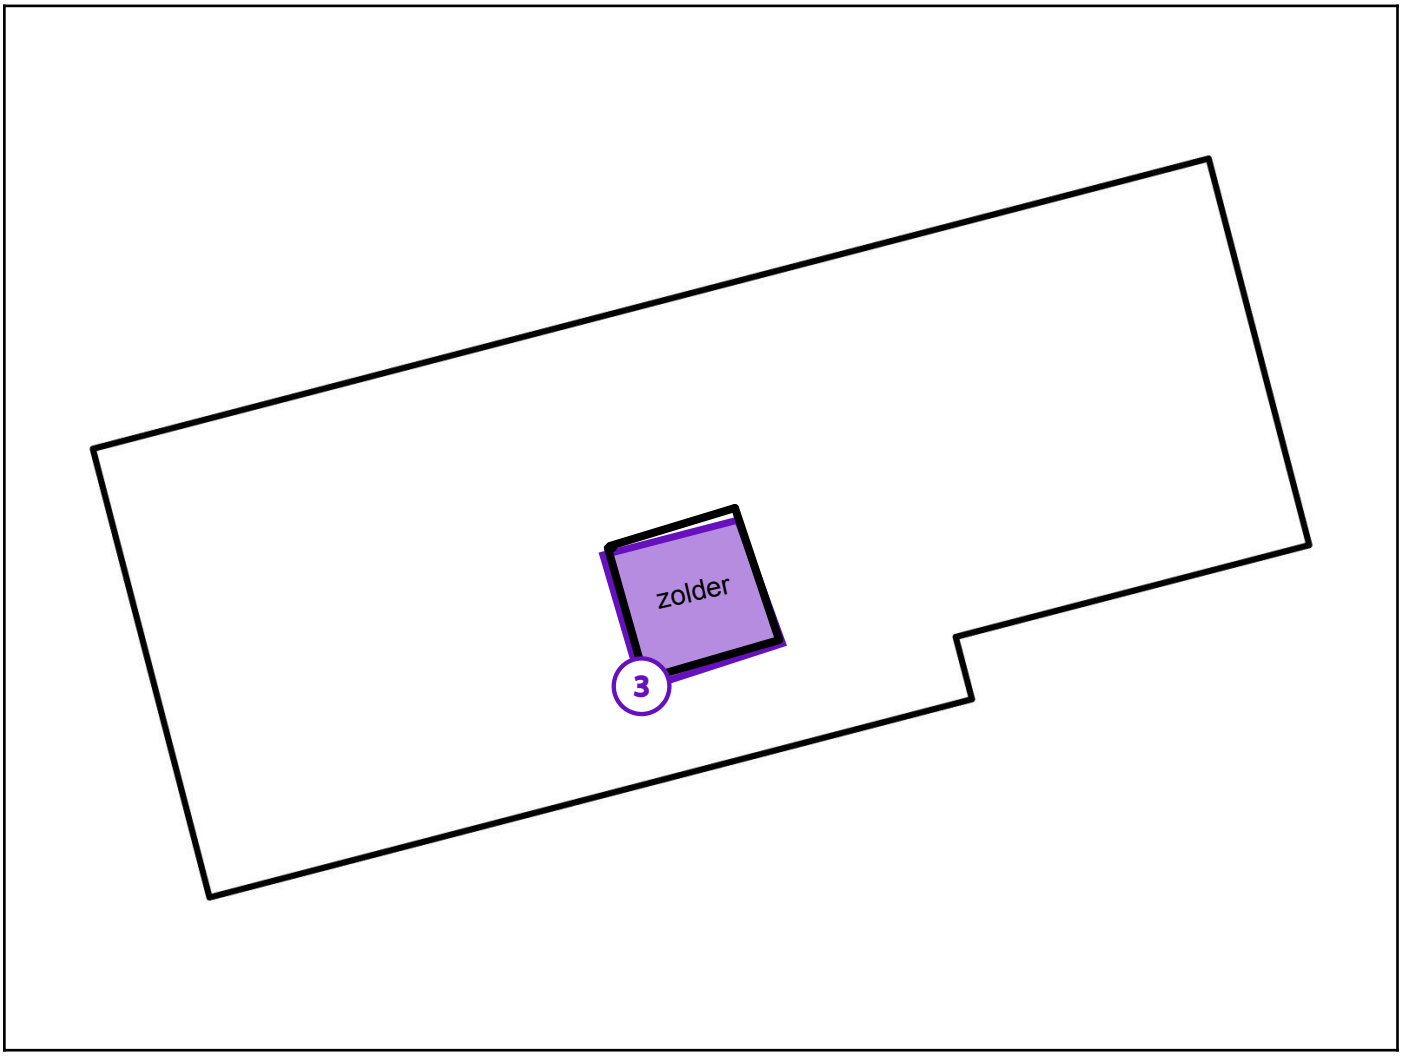
Plan 1.7: Niv +2

Beschrijving	Type	Actie
3. Plafonds bestaande uit voorzetpanelen	Advies	-

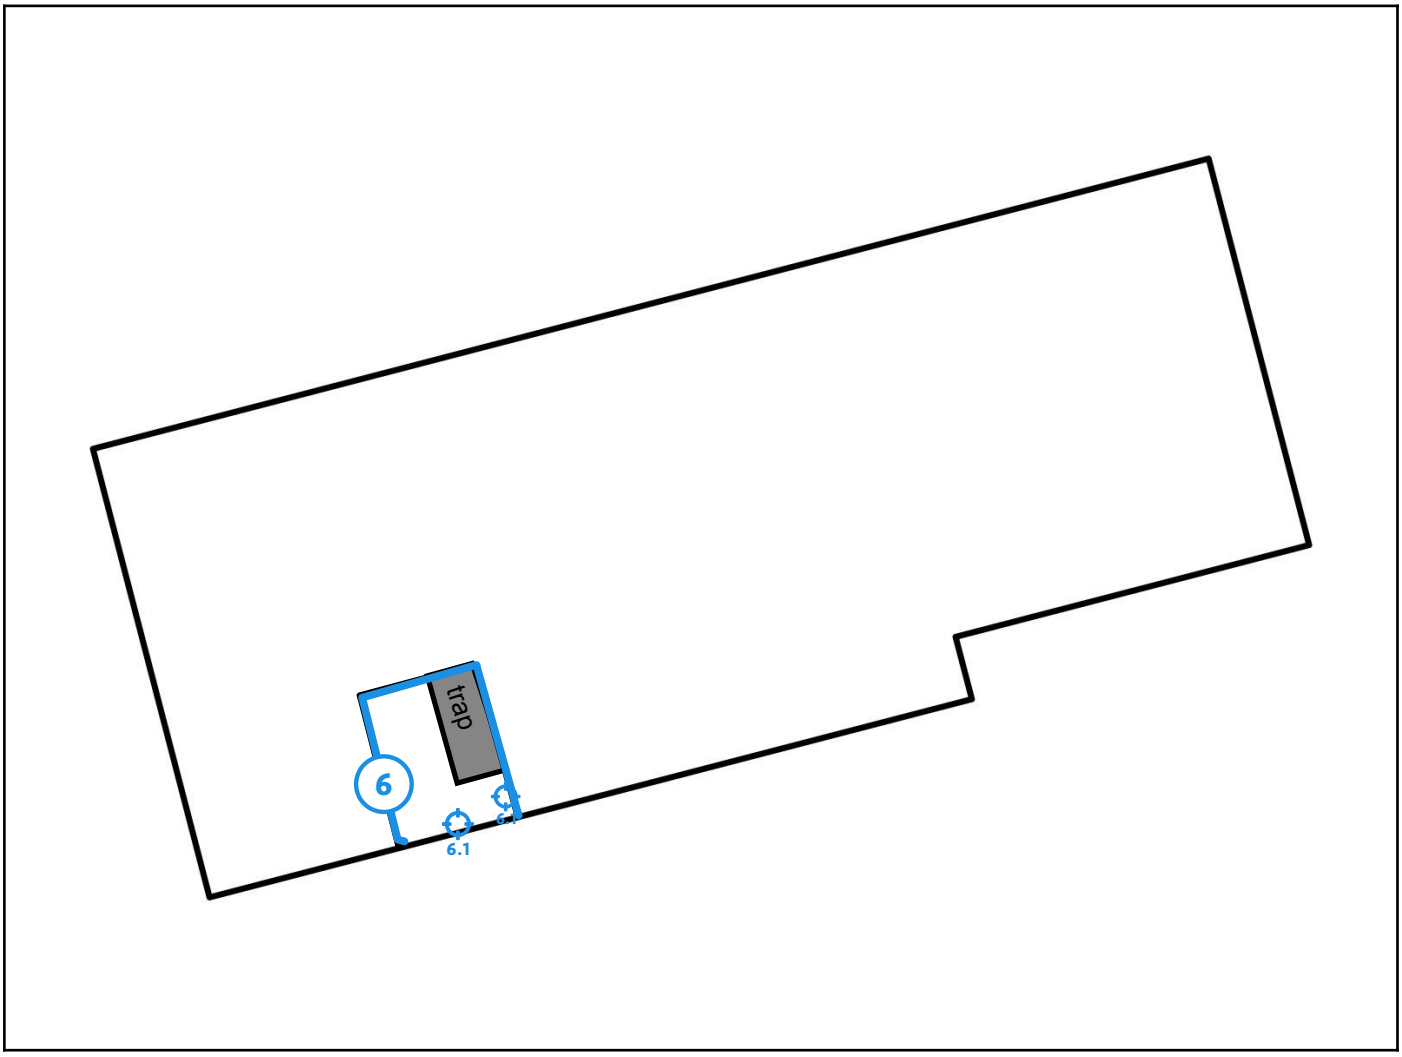
Plan 1.8: Niv -1

Beschrijving	Type	Actie
6. Cementen smeerlaag binnen (kelder)	Geen asbest	-
6.1 Code: 3	Mengmonster	-

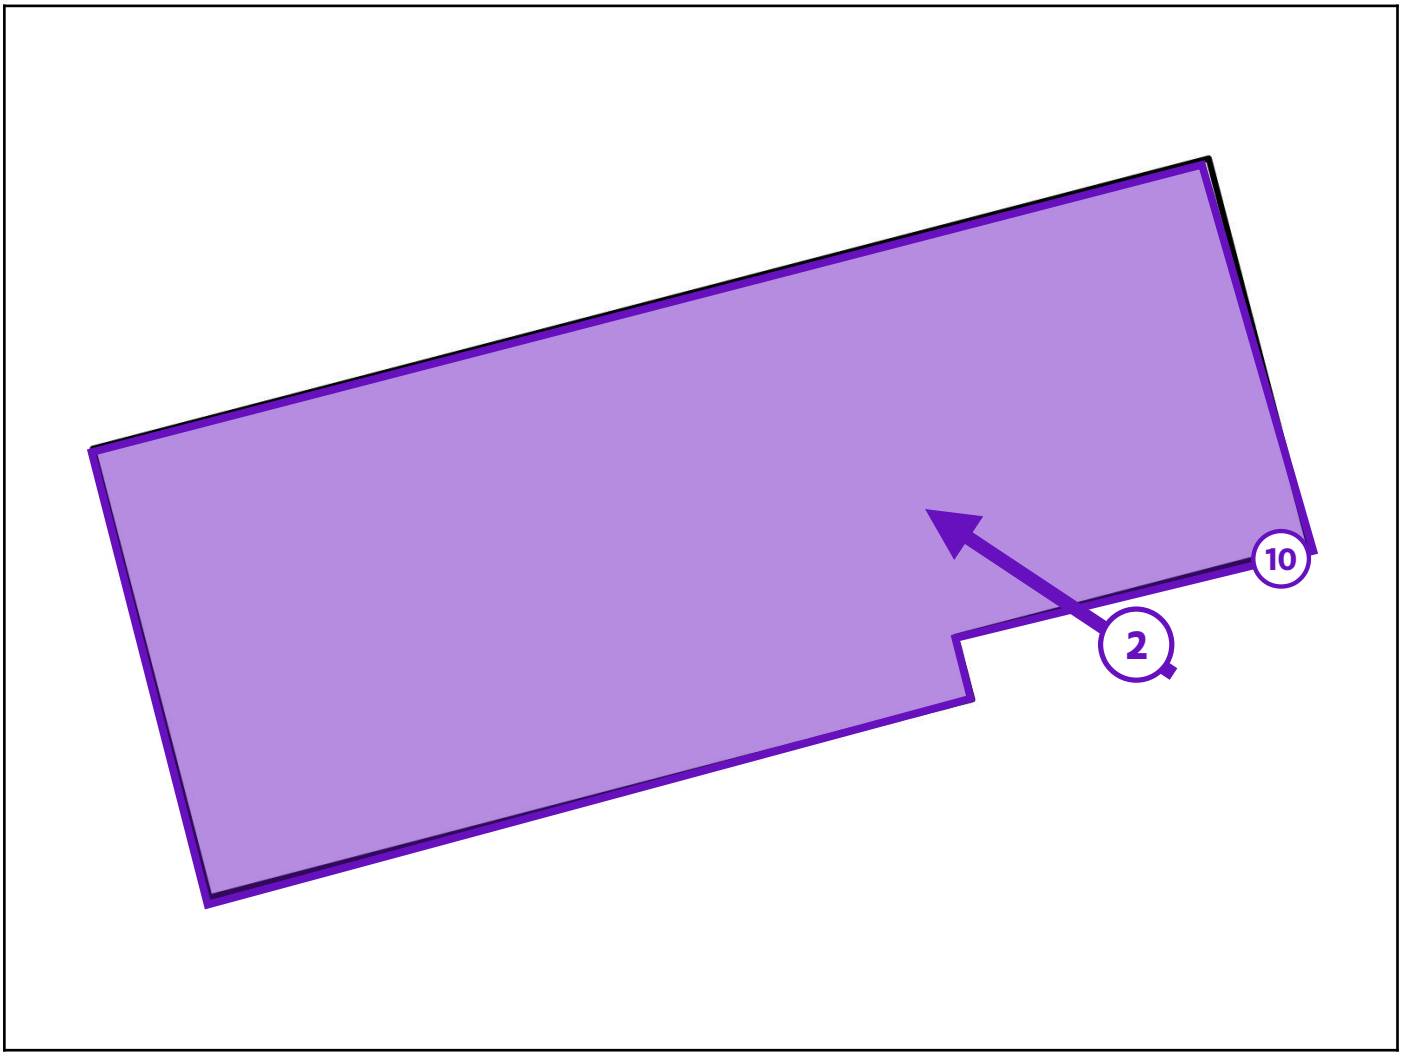
Plan 1.9: Woning dakplan

Beschrijving	Type	Actie
2. Schouw	Beperking	-
10. Dak bestaande uit dakpannen	Overige ruimte of materiaal	-

Reden: Het te onderzoeken materiaal situeert zich hoger dan 3,50 m te rekenen vanaf een veilige ondergrond

Uitleg van de asbestdeskundige: De binnenkant van de schouw is niet waarneembaar. De schouw bevat binnenin mogelijk een asbestcement rookgaskanaal. Laat dit onderzoeken bij eventuele werken.

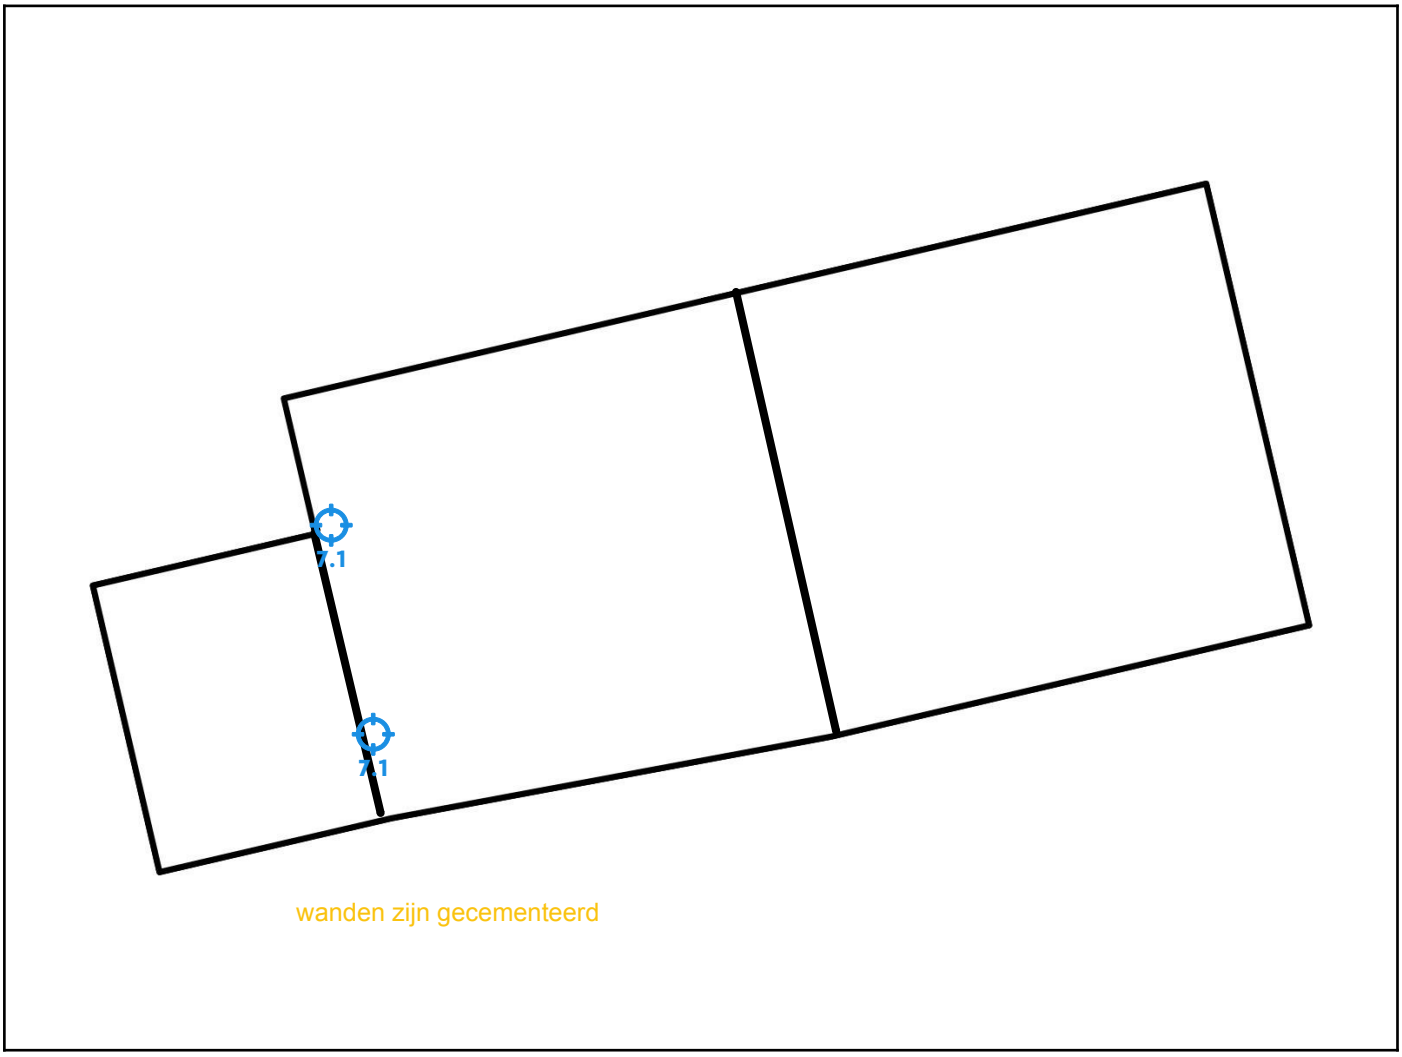
Plan 2.1: Tuinhuis plan

Beschrijving	Type	Actie
7. Cementen smeerlaag binnen (tuinhuis)	Geen asbest	-
7.1 Code: 4	Mengmonster	-

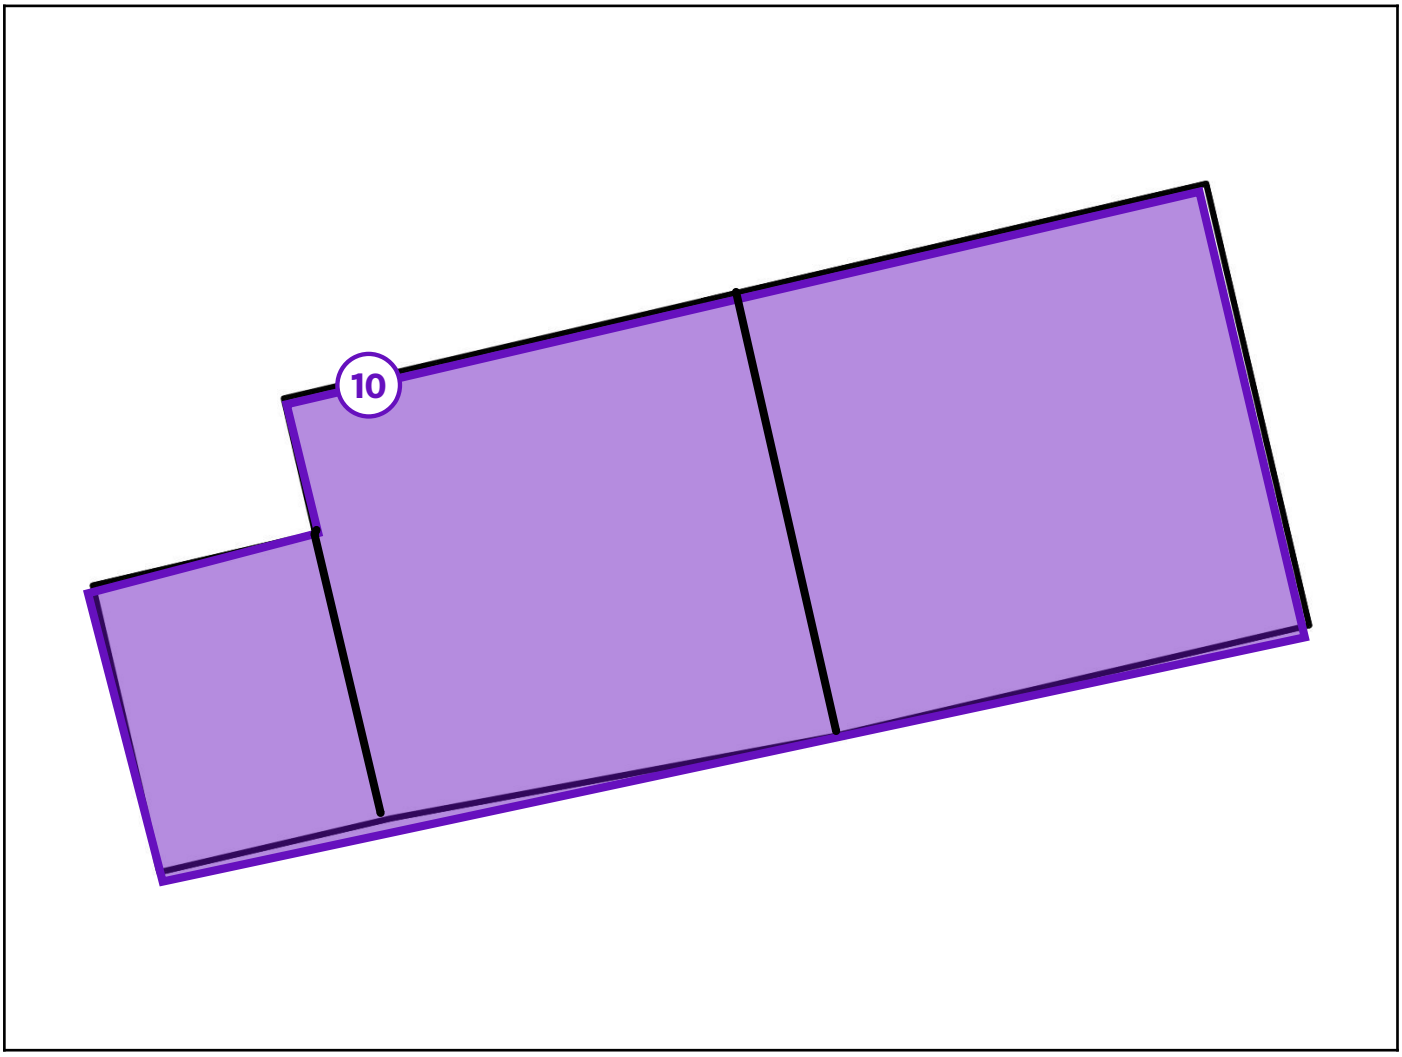
Plan 2.2: Tuinhuis plan

Beschrijving	Type	Actie
10. Dak bestaande uit dakpannen	Overige ruimte of materiaal	-

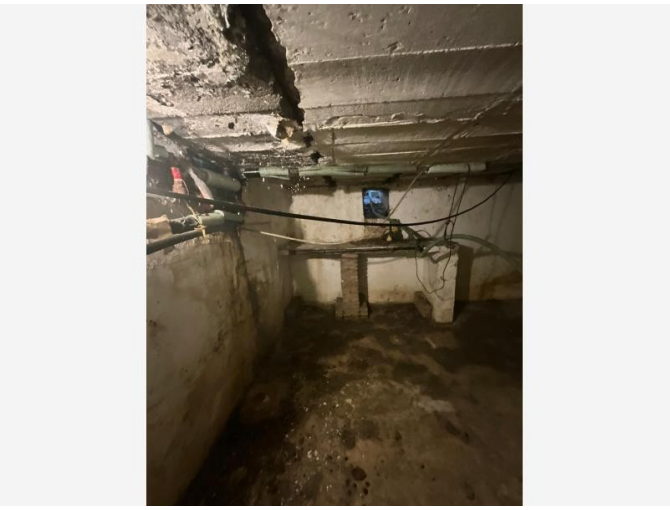
Fiche 6: Cementen smeerlaag binnen (kelder)

Geen asbest

#	Type	Referentie	Resultaat
6.1	Mengmonster	3	Geen asbest

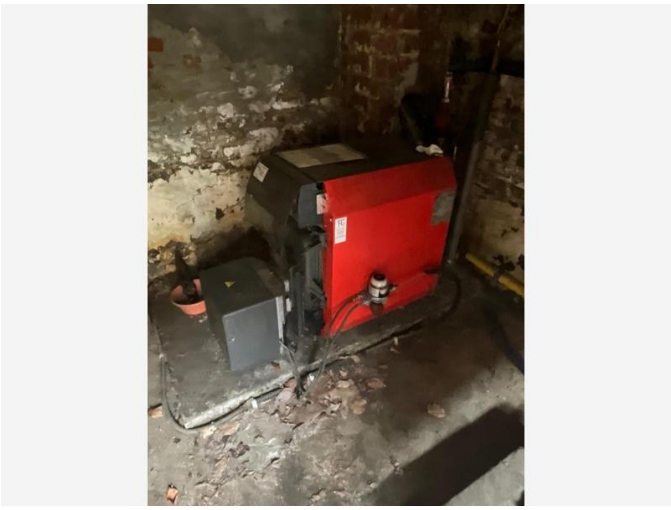
Beschrijving	Notitie	Terug te vinden op plannen
Fiche 11: CV-ketel (niet-waarneembare materialen)	De CV-ketel bevat mogelijk asbestverdachte dichtingen en/of isolerend materiaal die niet waarneembaar zijn.	-
Fiche 12: Onderdak (niet waarneembaar)	Het onderdak is niet waarneembaar. Bij werken, controleer een mogelijk verdacht onderdak op de aanwezigheid van asbest.	-
