Asbestinventarisattest

O.-L.-Vrouwstraat 2, 3054 Oud-Heverlee

Attestnummer : **20261103-000539.000**
Uitgegeven op : **03.11.2026**
Geldig tot : **Onbeperkt** (tenzij de toestand wijzigt)

Asbestveilig (maar mogelijk niet asbestvrij)

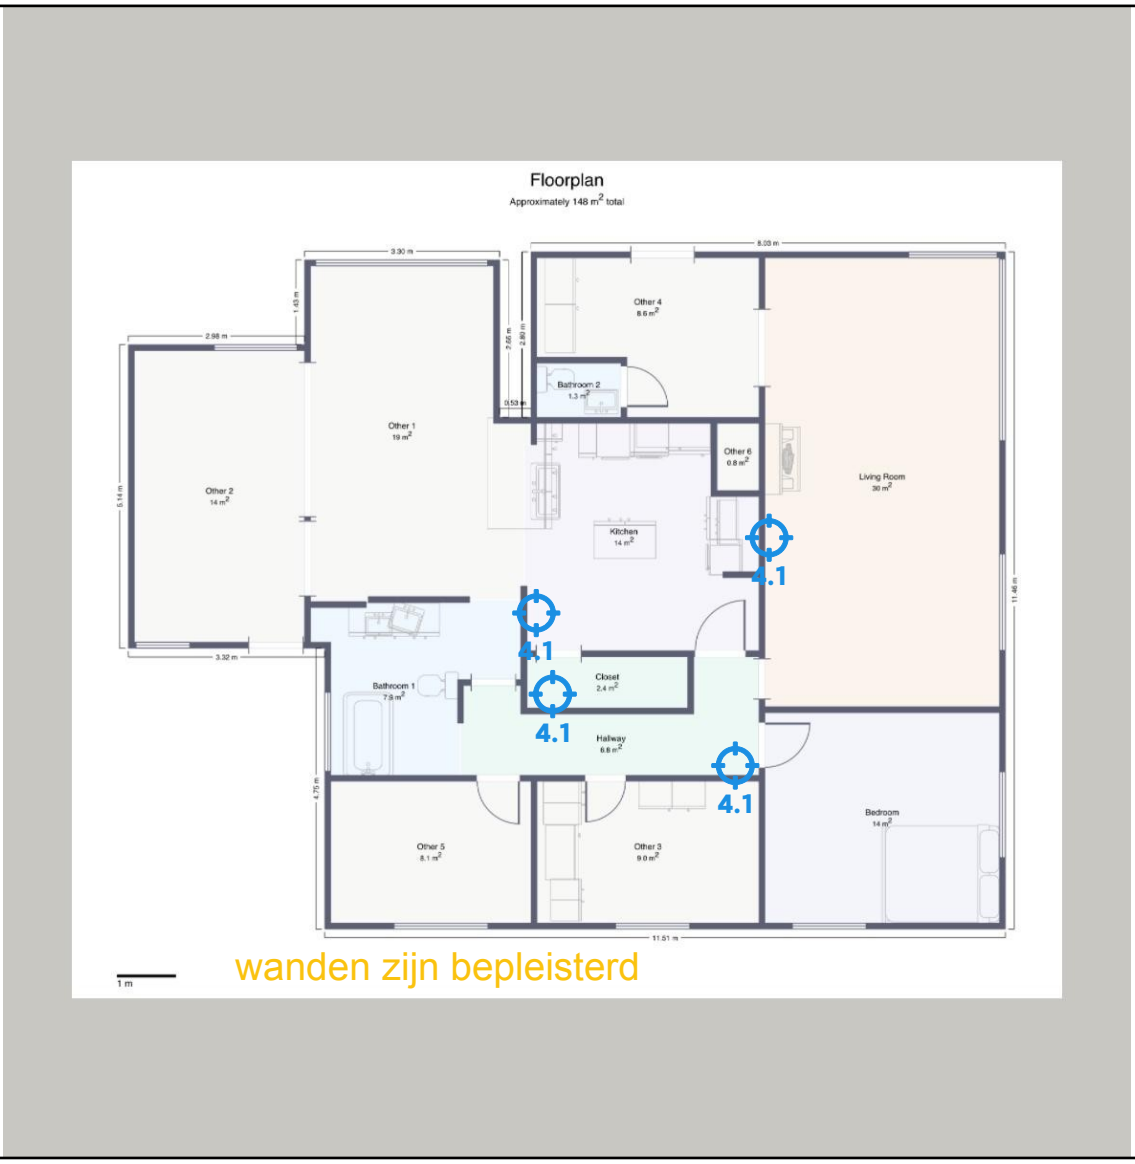
Plan 1.2: Niv +0 wanden

Beschrijving	Type	Actie
4. Pleisterwerk wanden	Geen asbest	-
4.1 Code: 1	Mengmonster	-

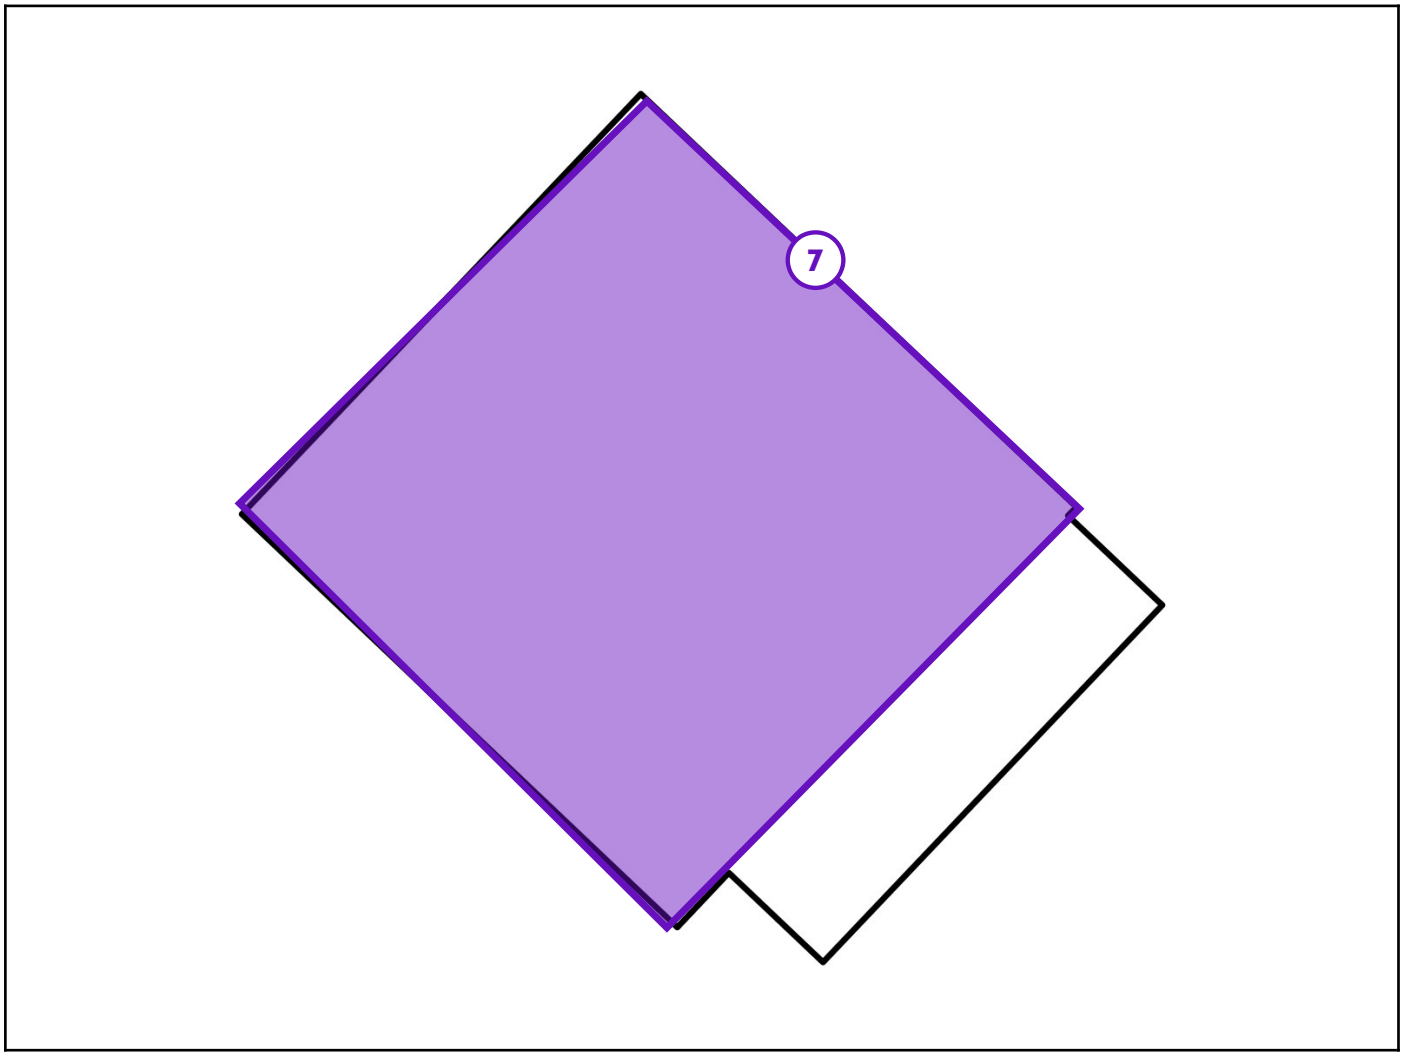
Plan 1.4: Niv +2

Beschrijving	Type	Actie
7. Dak bestaande uit dakpannen	Overige ruimte of materiaal	-

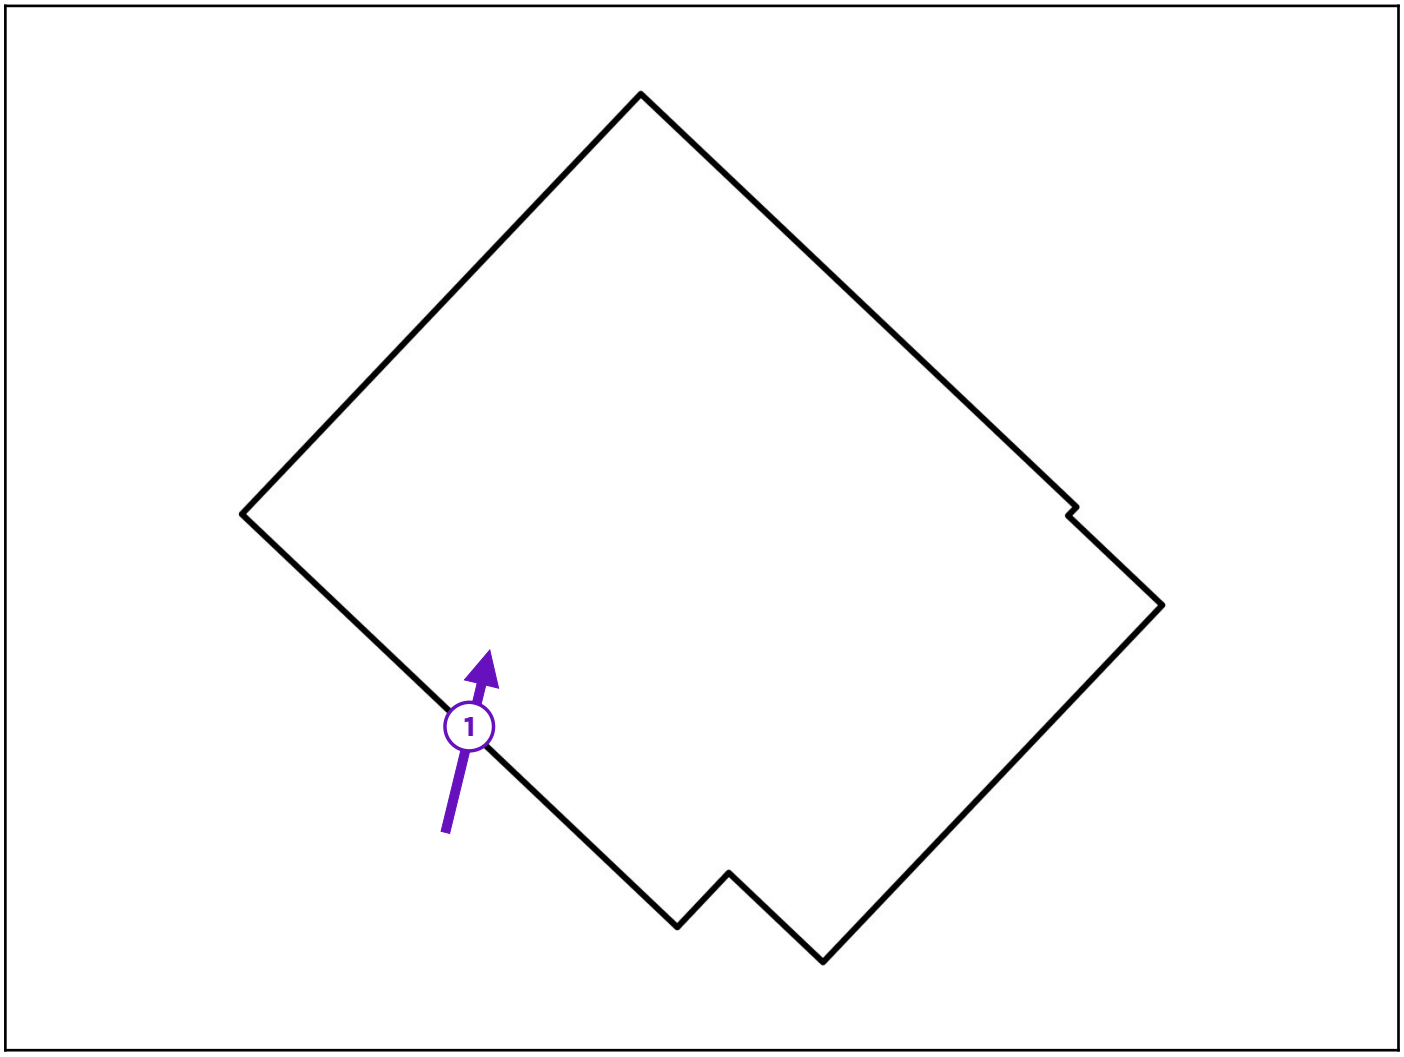
Plan 1.5: Niv +2

Beschrijving	Type	Actie
1. Schouw	Beperking	-

Uitleg van de asbestdeskundige: De binnenkant van de schouw is niet waarneembaar. De schouw bevat binnenin mogelijk een asbestcement rookgaskanaal. Laat dit onderzoeken bij eventuele werken.

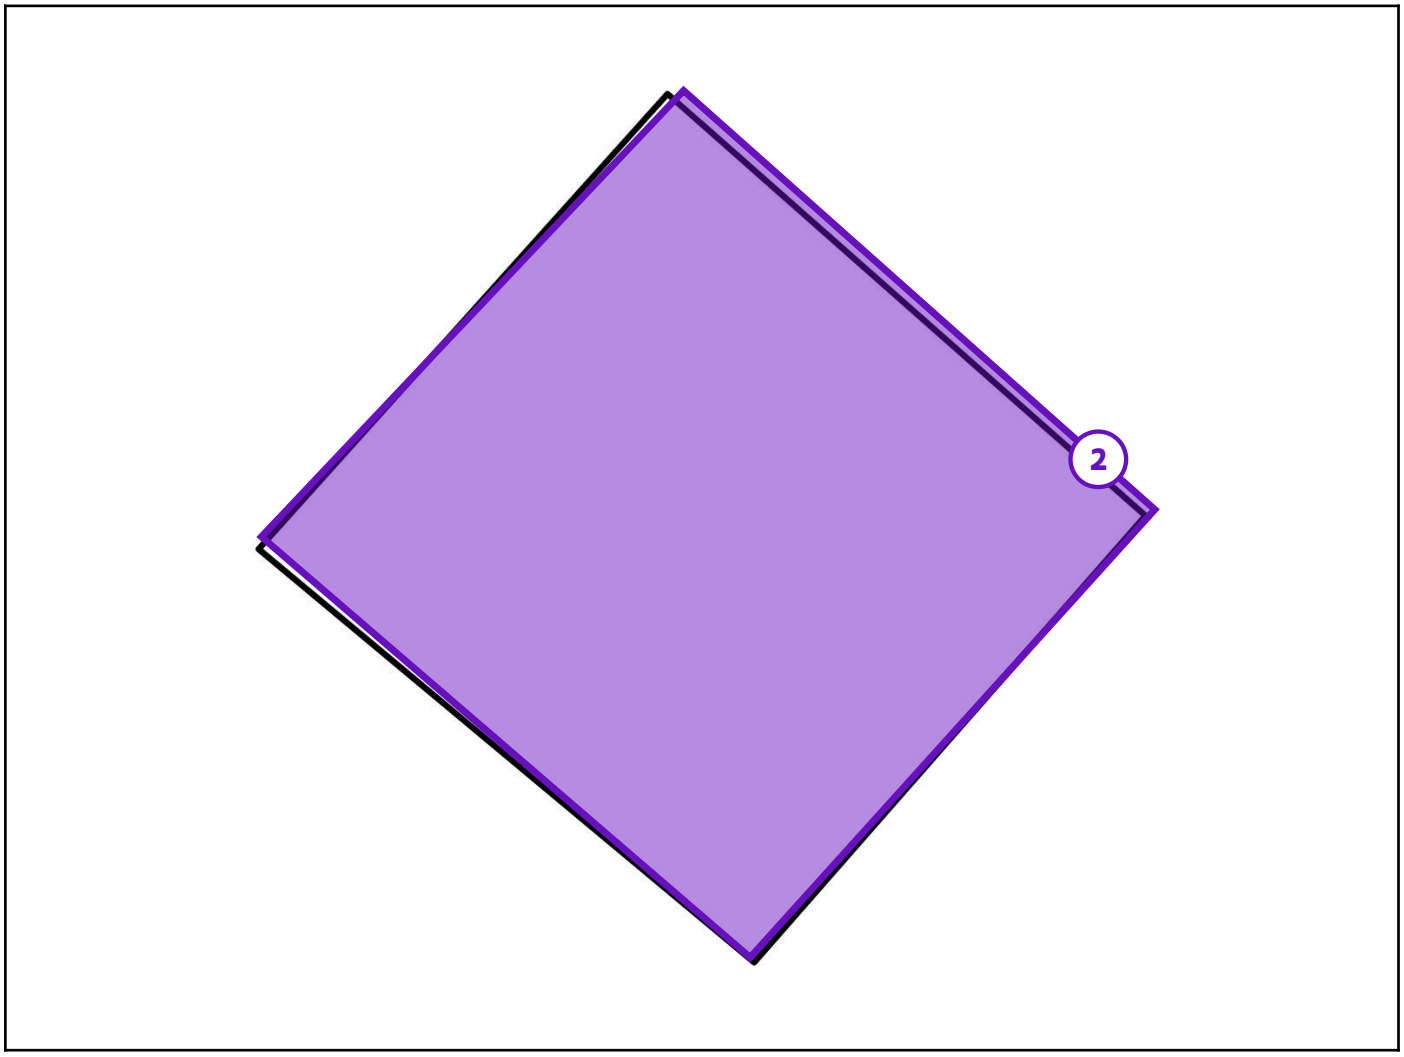
Plan 2.1: Garage plan

Beschrijving	Type	Actie
2. Garage (slotvast)	Beperking	-

Uitleg van de asbestdeskundige: Slotvaste poort.

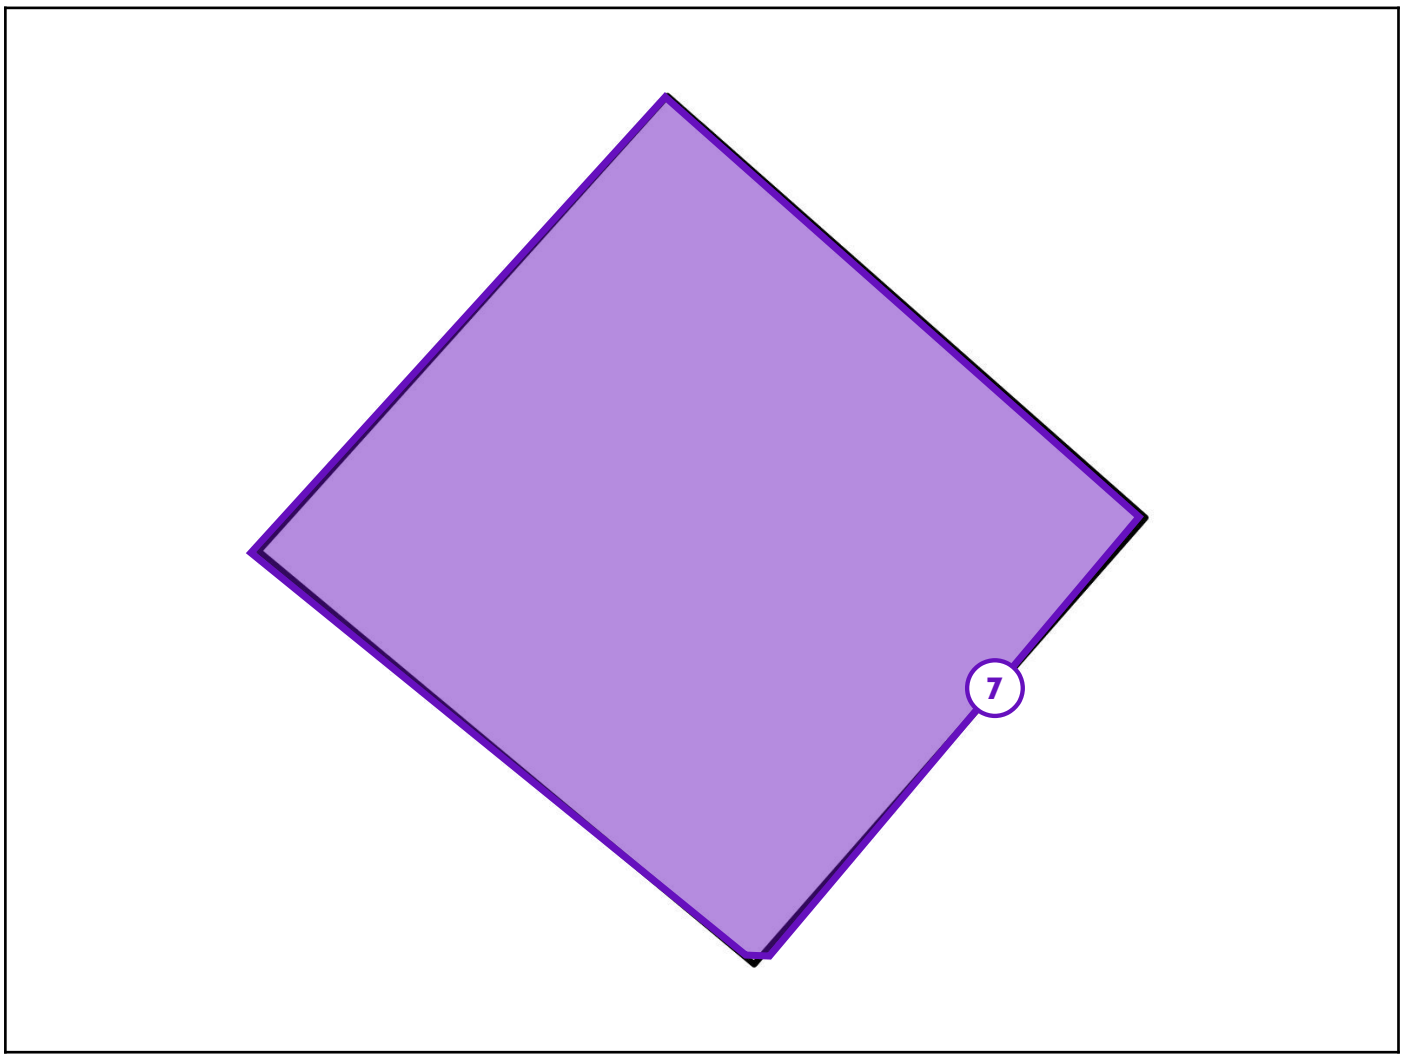
Plan 2.2: Garage plan

Beschrijving	Type	Actie
7. Dak bestaande uit dakpannen	Overige ruimte of materiaal	-

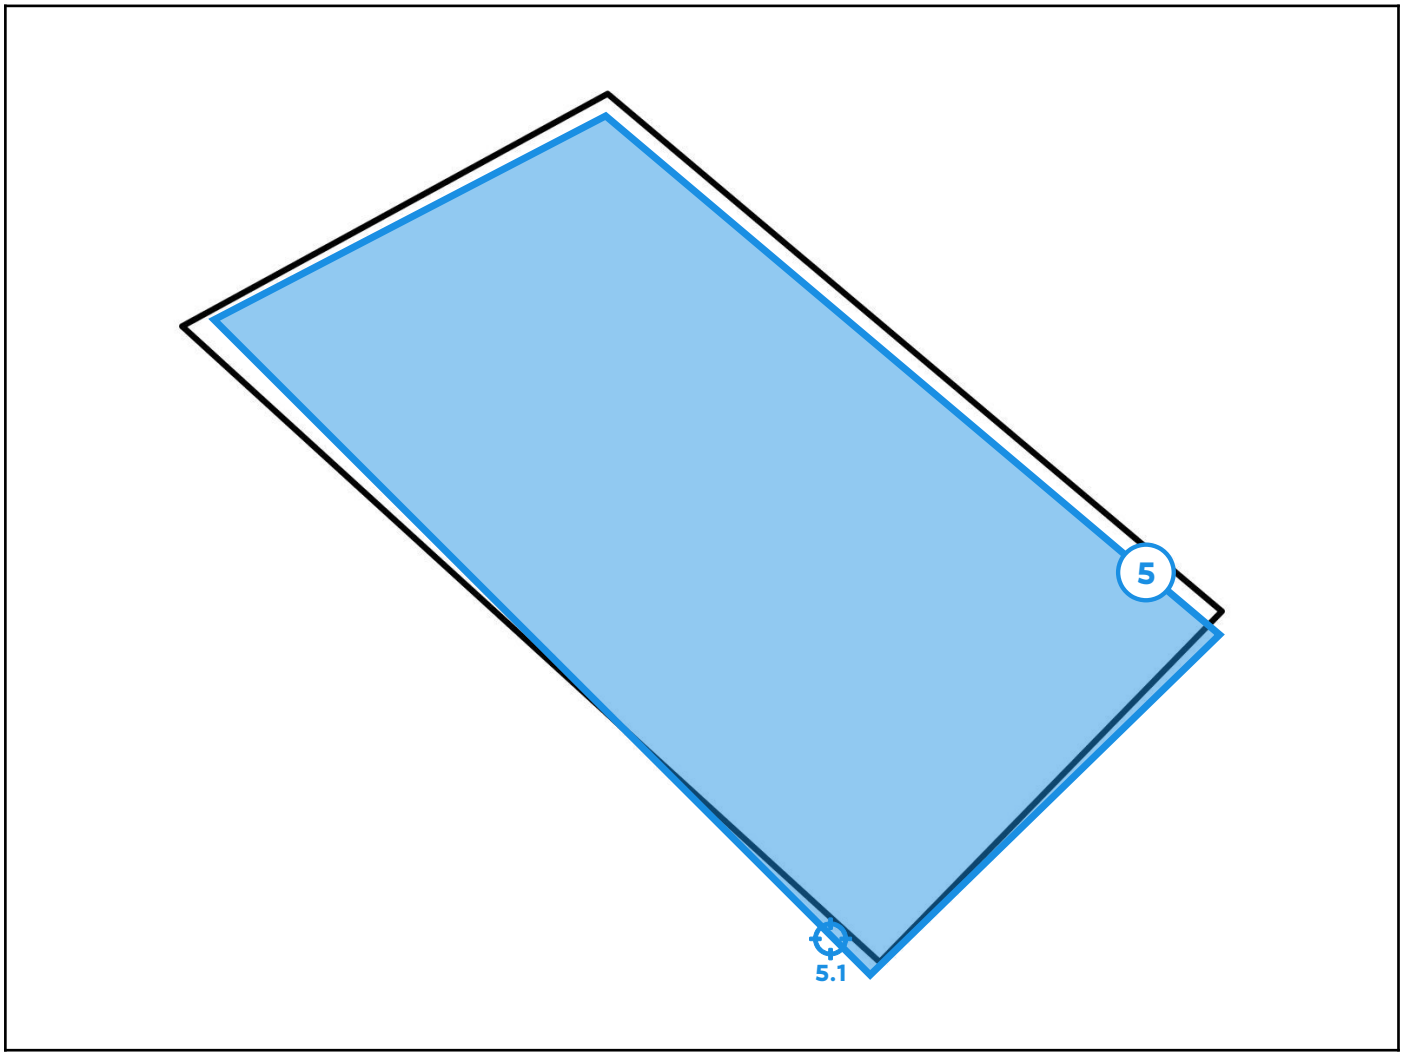
Plan 4.1: Stal plan

Beschrijving	Type	Actie
5. Roofing (stal)	Geen asbest	-
5.1 Code: 2	Puntmonster	-
