Asbestinventarisattest

Egenhovenstraat 55, 3060 Bertem

Attestnummer : **20261006-000254.000**
Uitgegeven op : **06.10.2026**
Geldig tot : **06.10.2036**

Niet-asbestveilig

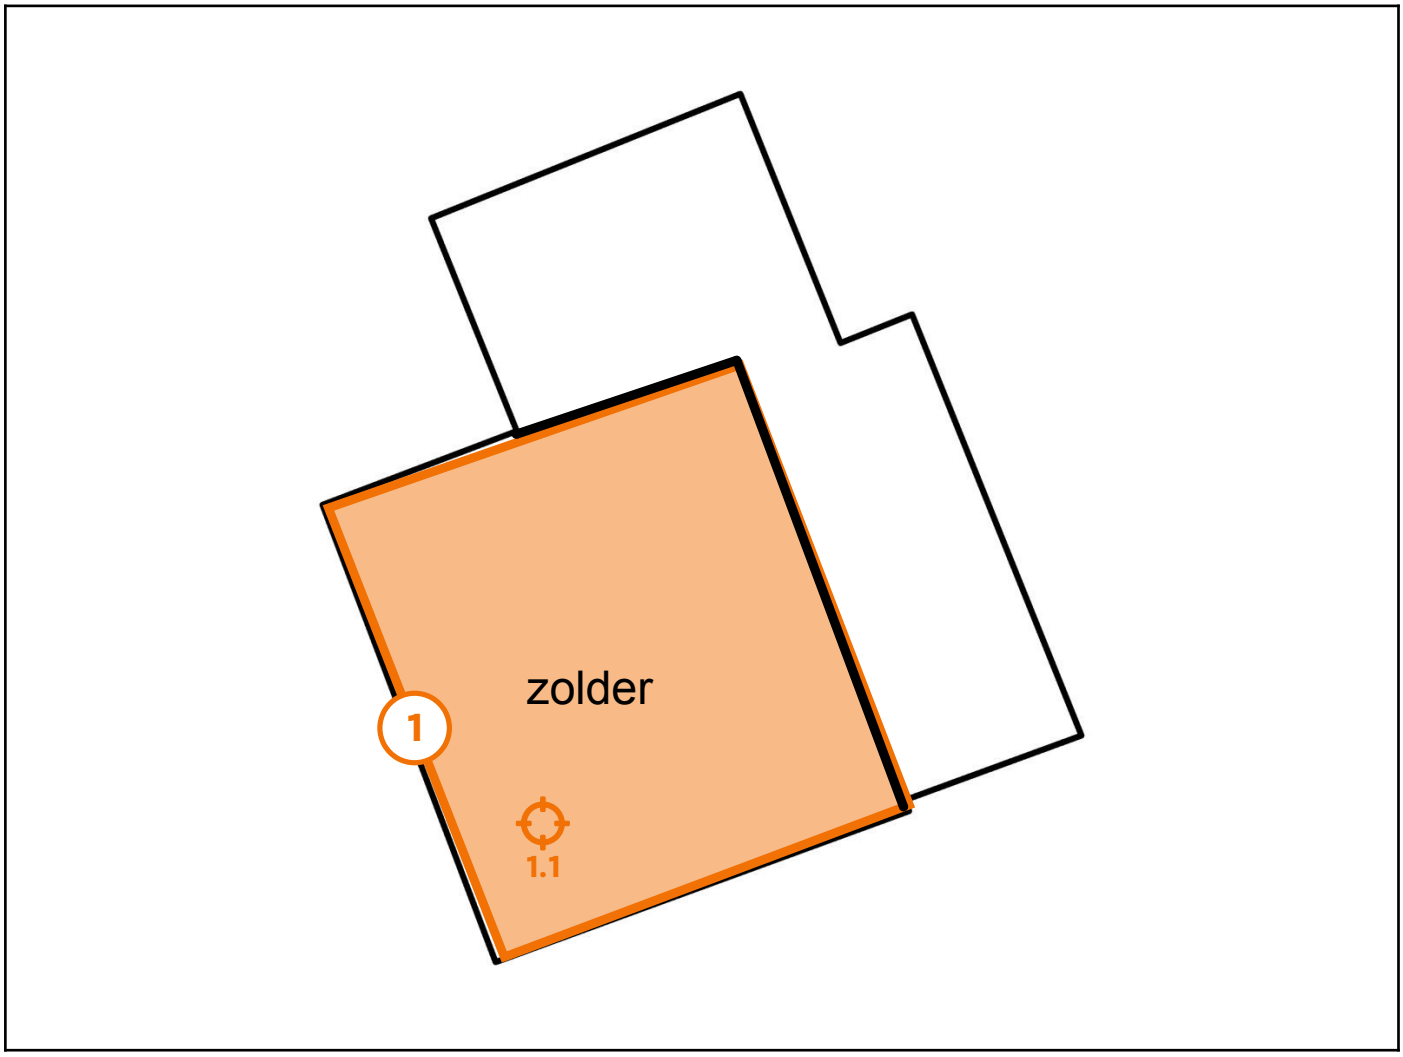
Plan 1.1: Niv +3

Beschrijving	Type	Actie
1. Dak bestaande uit leien	Asbestmateriaal	Verwijderen
1.1 Code: 3	Puntmonster	-

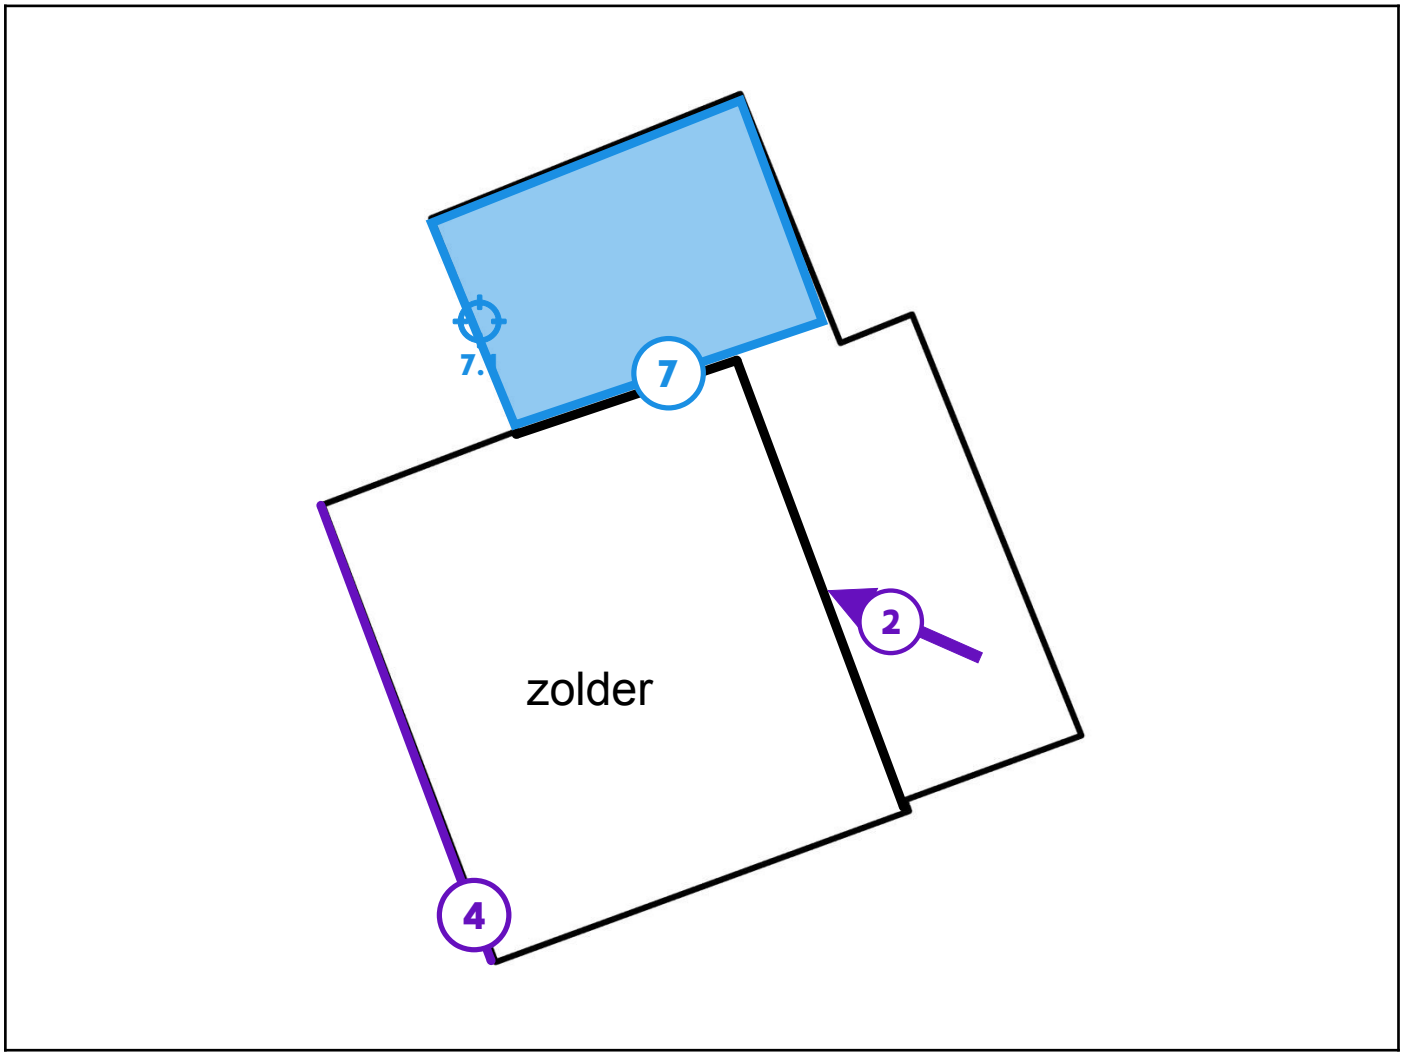
Plan 1.2: Niv +3

Beschrijving	Type	Actie
2. Schouw	Beperking	-
4. Aanpalende gevel met leien	Advies	-
7. Roofing	Geen asbest	-
7.1 Code: 4	Puntmonster	-

Uitleg van de asbestdeskundige: De binnenkant van de schouw is niet waarneembaar. De schouw bevat binnenin mogelijk een asbestcement rookgaskanaal. Laat dit onderzoeken bij eventuele werken.

De gevel van de aanpalende woning bevat asbestverdachte leien. Laat de leien onaangeroerd tot ze op professionele wijze worden weggehaald.

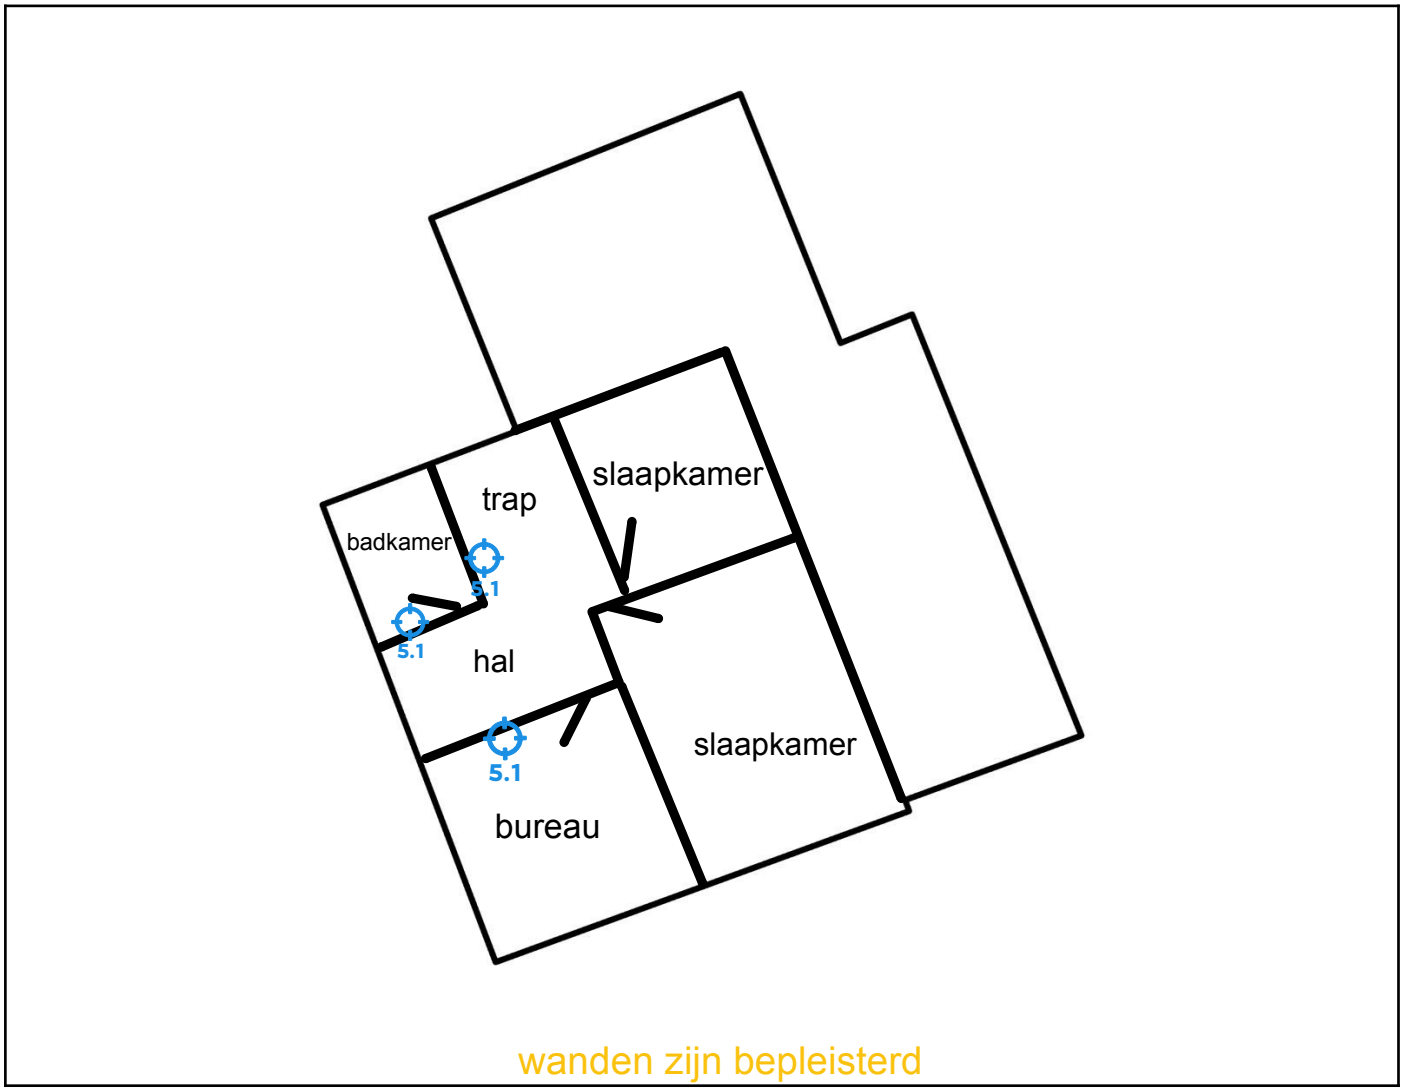
Plan 1.3: Niv +2 wanden

Beschrijving	Type	Actie
3. Plafonds bestaande uit voorzetpanelen	Advies	-
5. Pleisterwerk Wanden	Geen asbest	-
5.1 Code: 1	Mengmonster	-

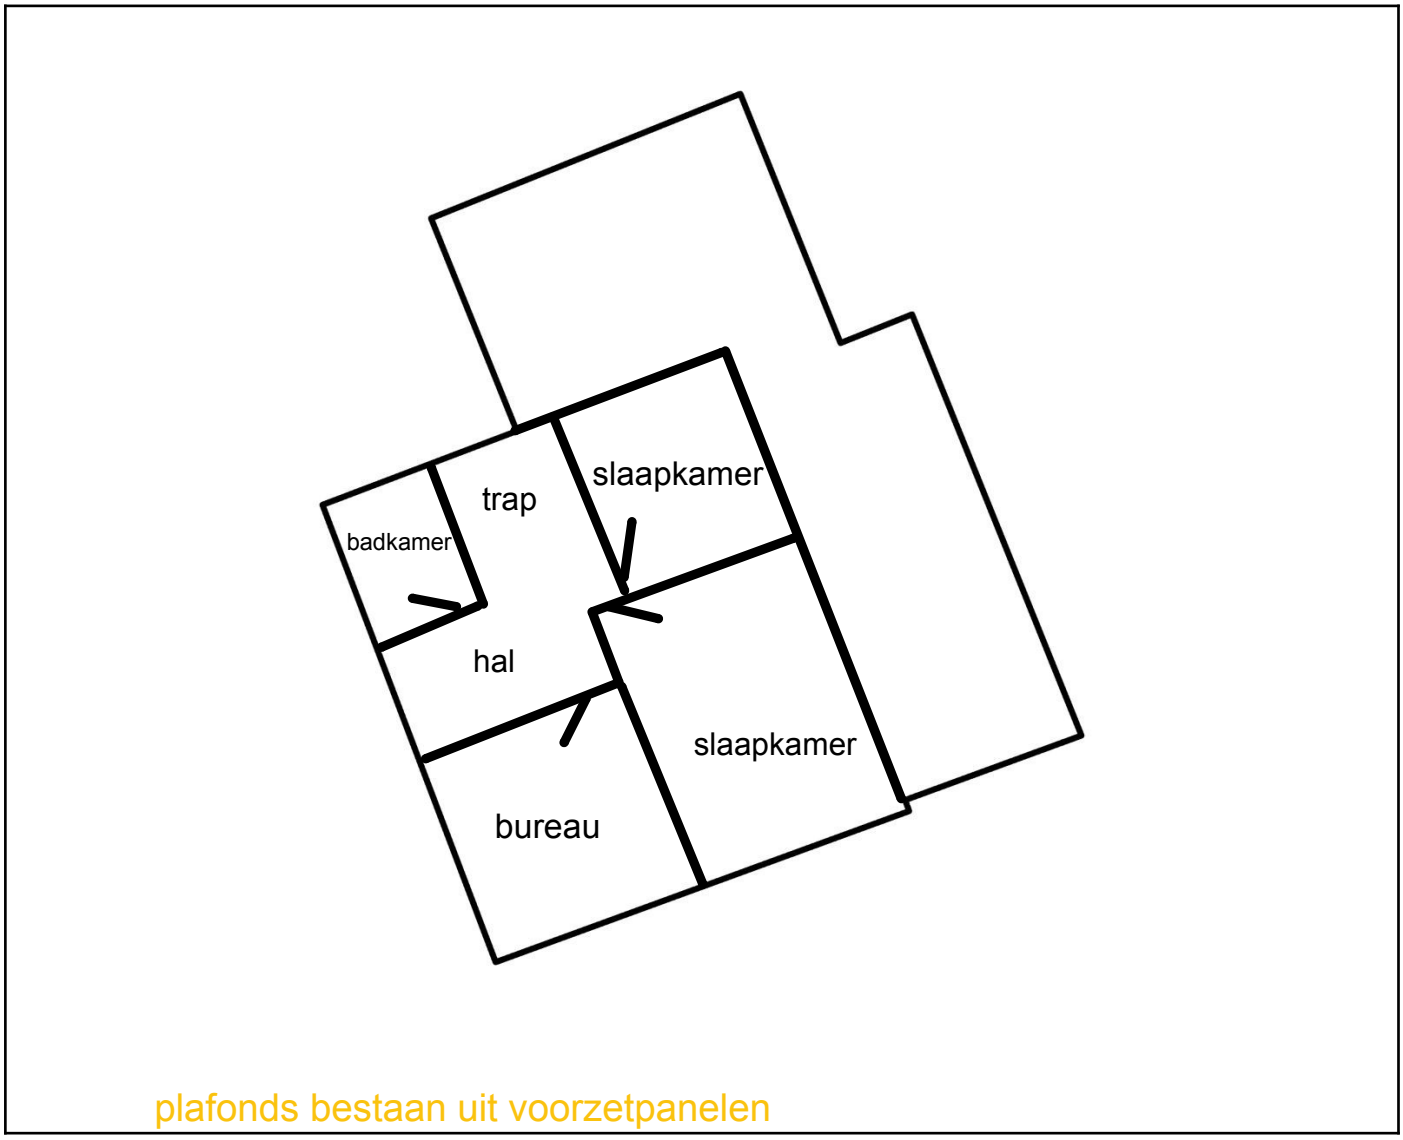
Plan 1.4: Niv +2 plafonds

Beschrijving	Type	Actie
3. Plafonds bestaande uit voorzetpanelen	Advies	-

De plafonds werden afgewerkt met niet-asbestverdachte voorzetpanelen die inspectie van de bedekte structuur (opbouw, pleisterwerk) verhinderen.

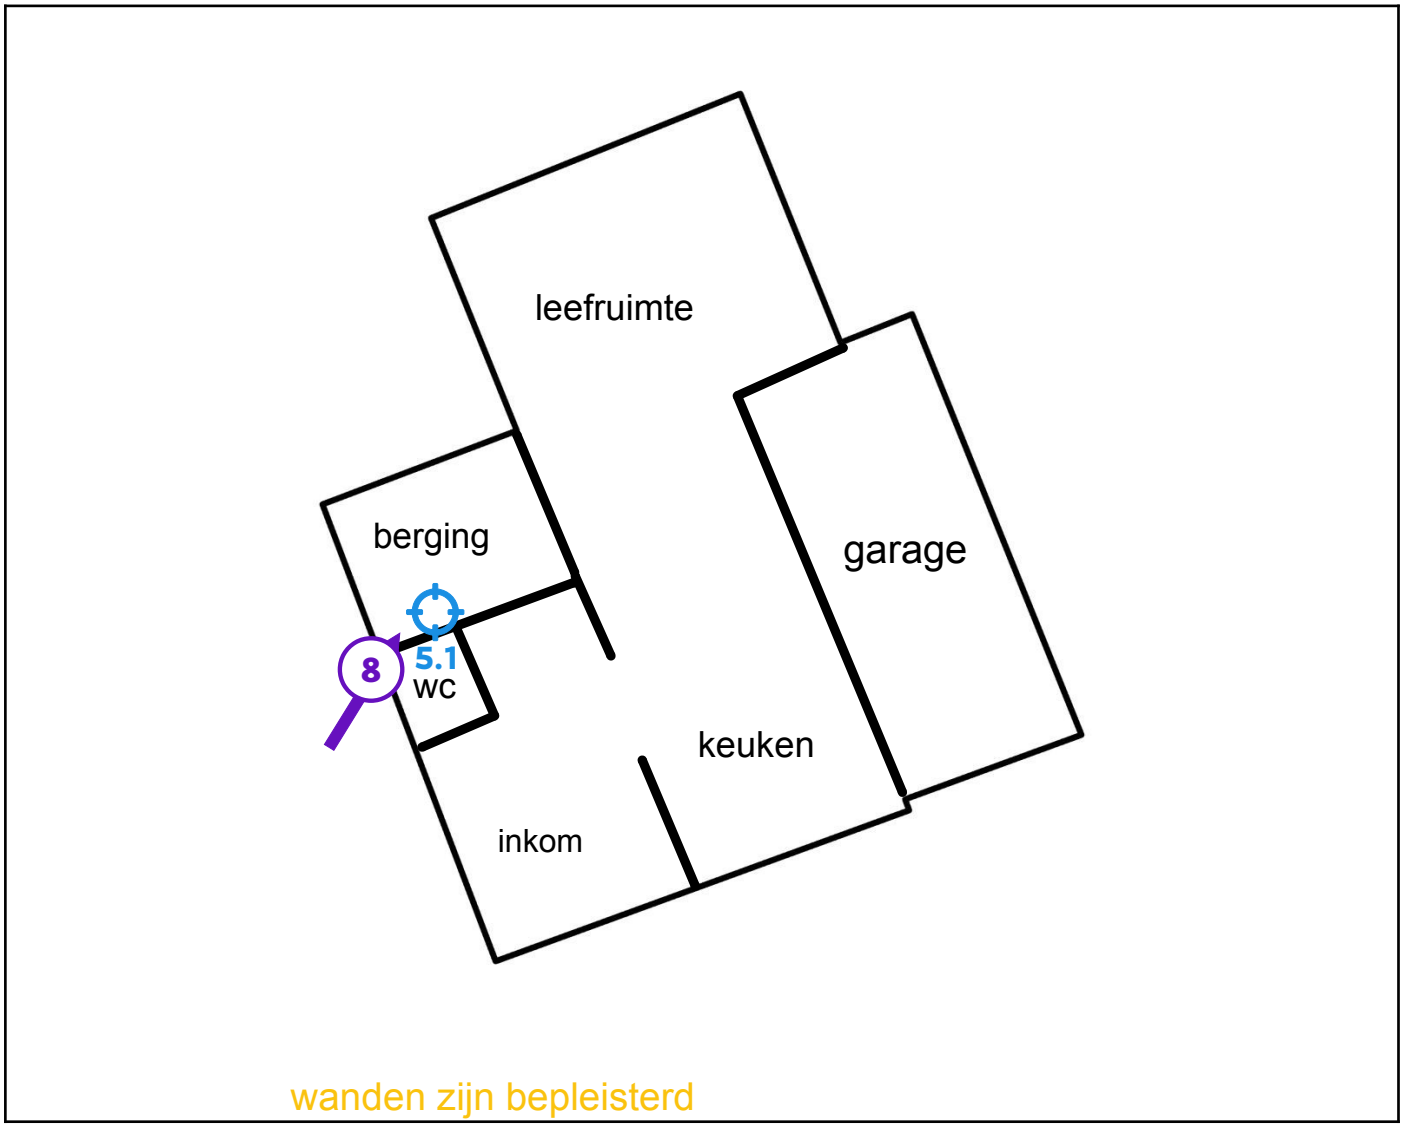
Plan 1.8: Niv +1 varia

Beschrijving	Type	Actie
5. Pleisterwerk Wanden	Geen asbest	-
5.1 Code: 1	Mengmonster	-
8. CV-ketel (niet verdacht)	Overige ruimte of materiaal	-

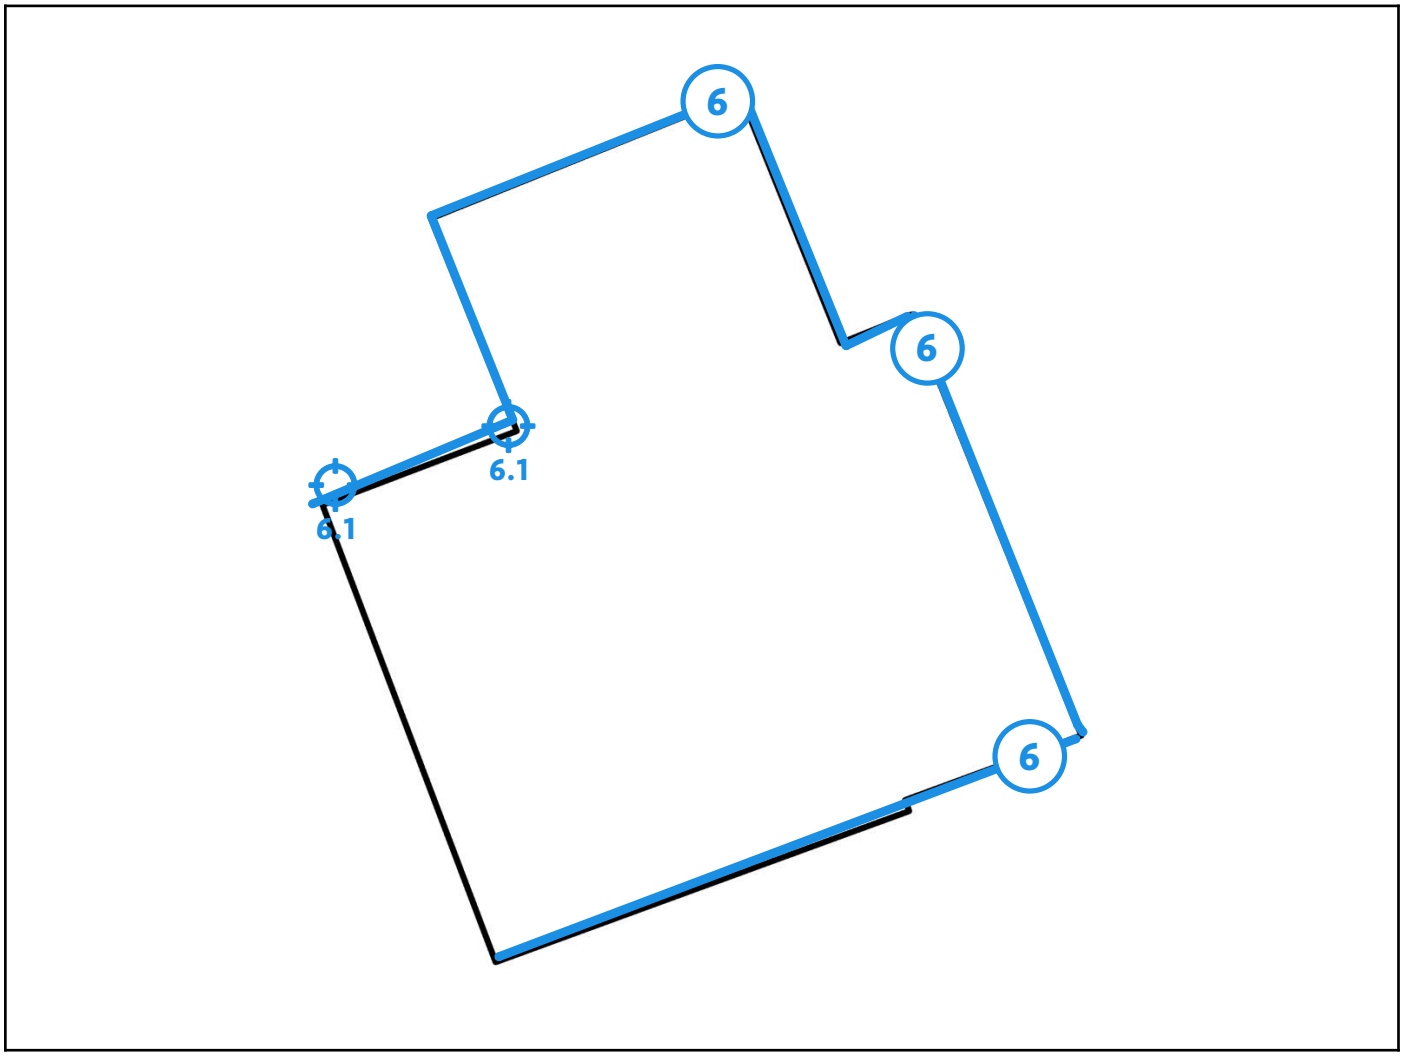
Plan 1.9: Woning plan

Beschrijving	Type	Actie
6. Crepi gevels	Geen asbest	-
6.1 Code: 5	Mengmonster	-
