Asbestinventarisattest

Korte Straat 4/2, 1910 Kampenhout

Attestnummer : **20260914-000421.000**
Uitgegeven op : **14.09.2026**
Geldig tot : **Onbeperkt** (tenzij de toestand wijzigt)

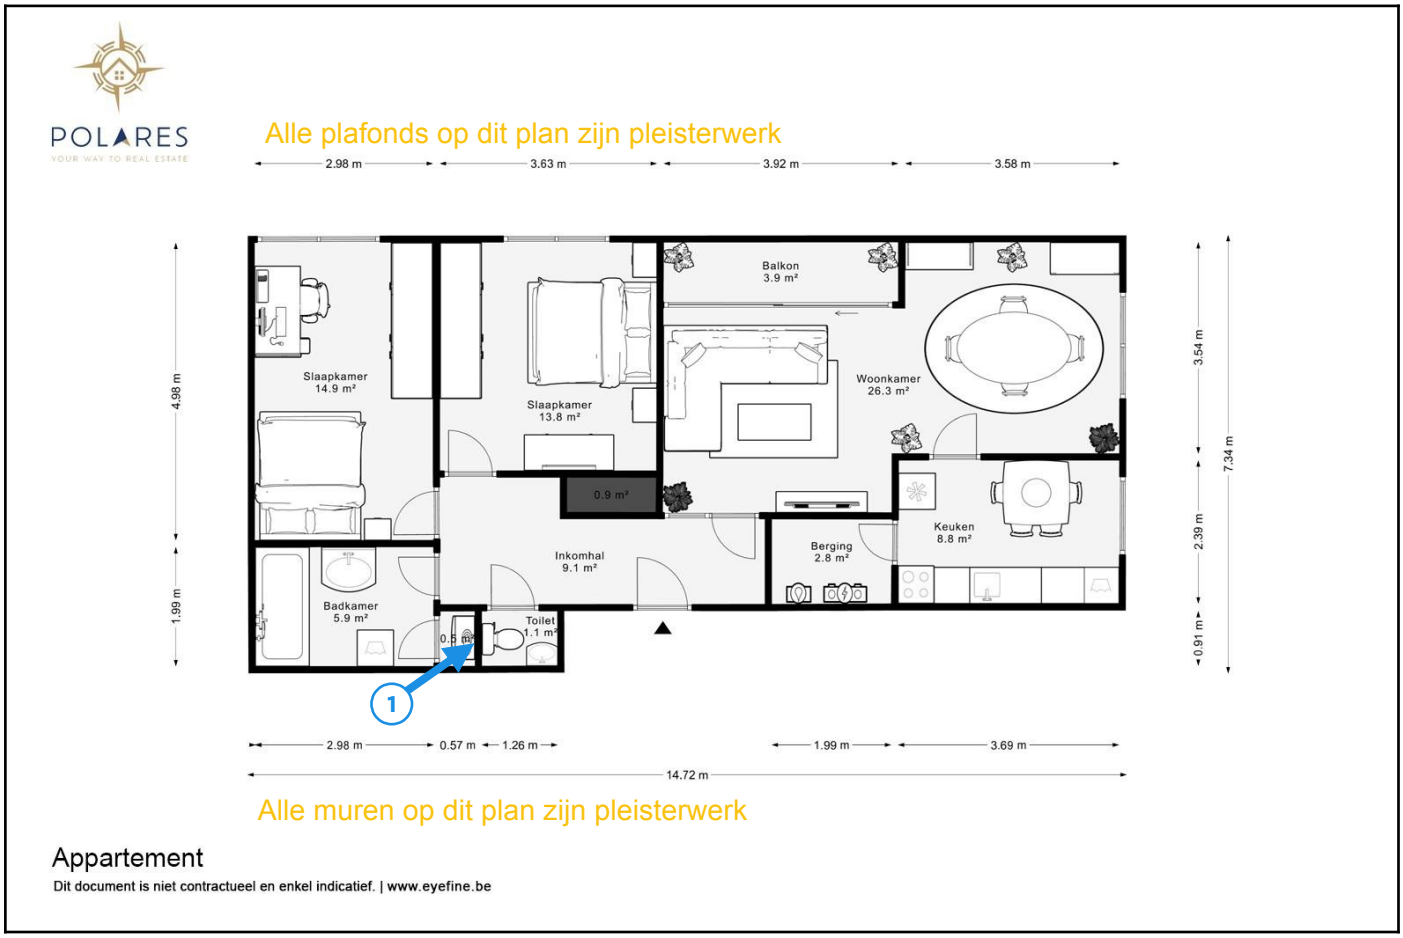
Plan 1.2: Korte Straat 4 bus 2

Beschrijving	Type	Actie
1. Roetluik - Extrapolatie	Geen asbest	-
2. Pleisterwerk wanden - Extrapolatie	Geen asbest	-
3. Pleisterwerk plafonds - Extrapolatie	Geen asbest	-

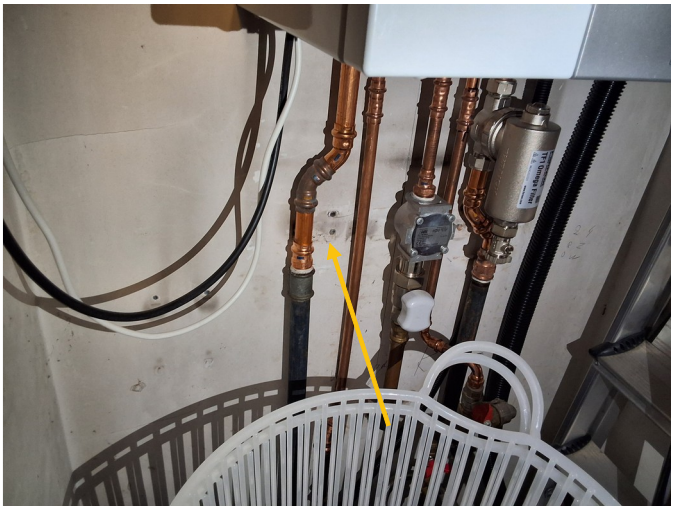
Fiche 2: Pleisterwerk wanden - Extrapolatie

Geen asbest

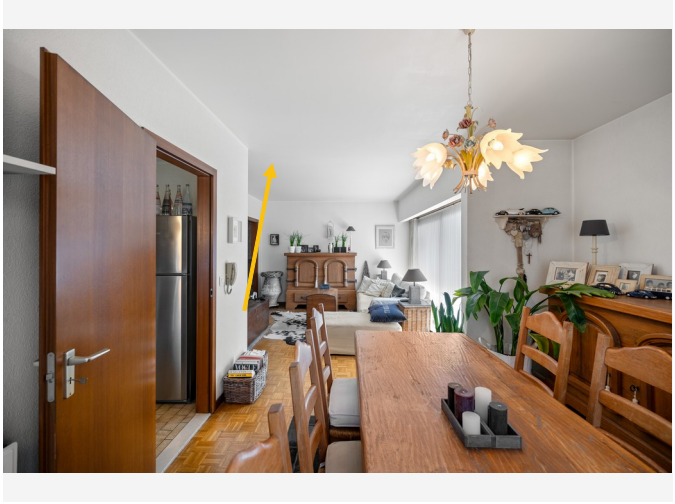
Fiche 3: Pleisterwerk plafonds - Extrapolatie

Geen asbest

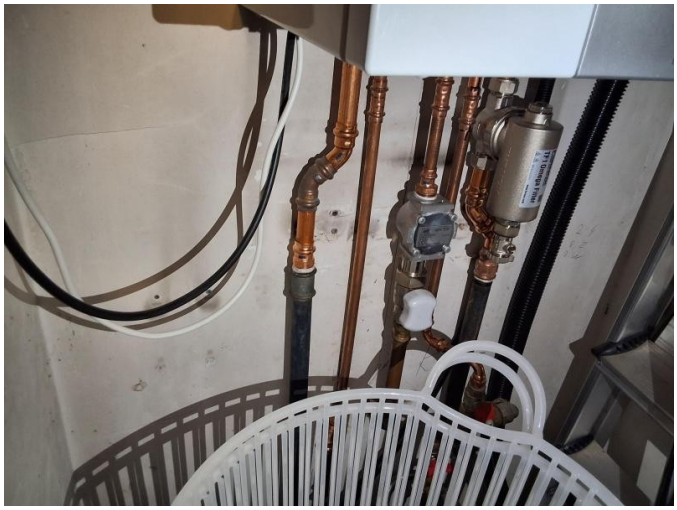
Beschrijving	Notitie	Terug te vinden op plannen
Fiche 4: CV-ketel (niet-waarneembare materialen)	De CV-ketel bevat mogelijk asbestverdachte dichtingen en/of isolerend materiaal die niet waarneembaar zijn.	-
