Asbestinventarisattest

Fonteinstraat 75/0113, 3000 Leuven

Attestnummer : **20260610-000362.000**
Uitgegeven op : **10.06.2026**
Geldig tot : **Onbeperkt** (tenzij de toestand wijzigt)

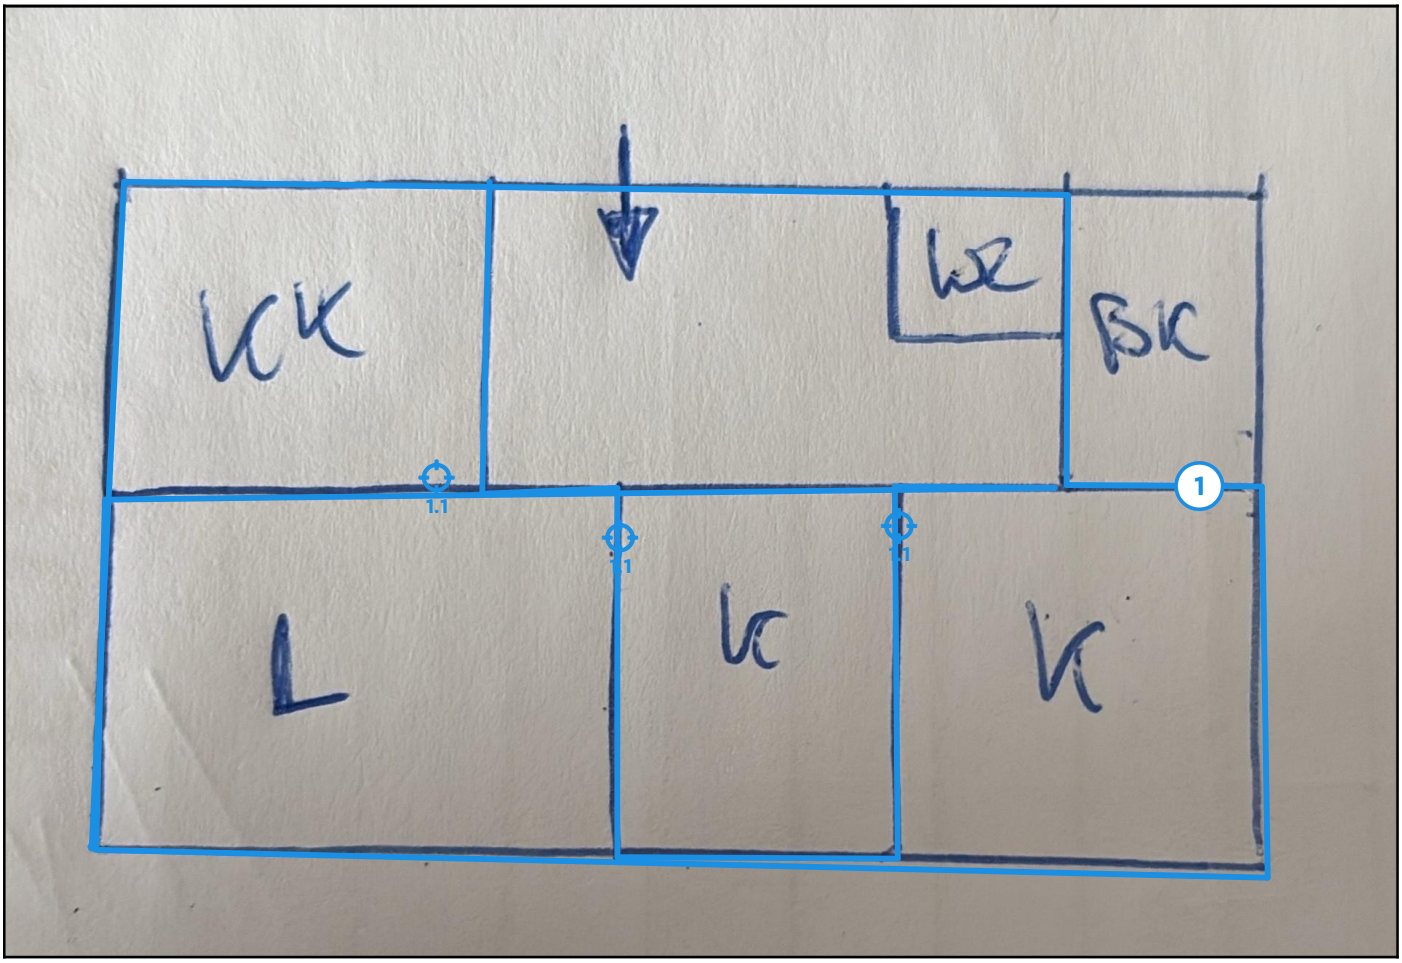
Plan 1.3: Grondplan appartement

Beschrijving	Type	Actie
1. Pleisterwerk muren	Geen asbest	-
1.1 Code: 6020468193	Mengmonster	-

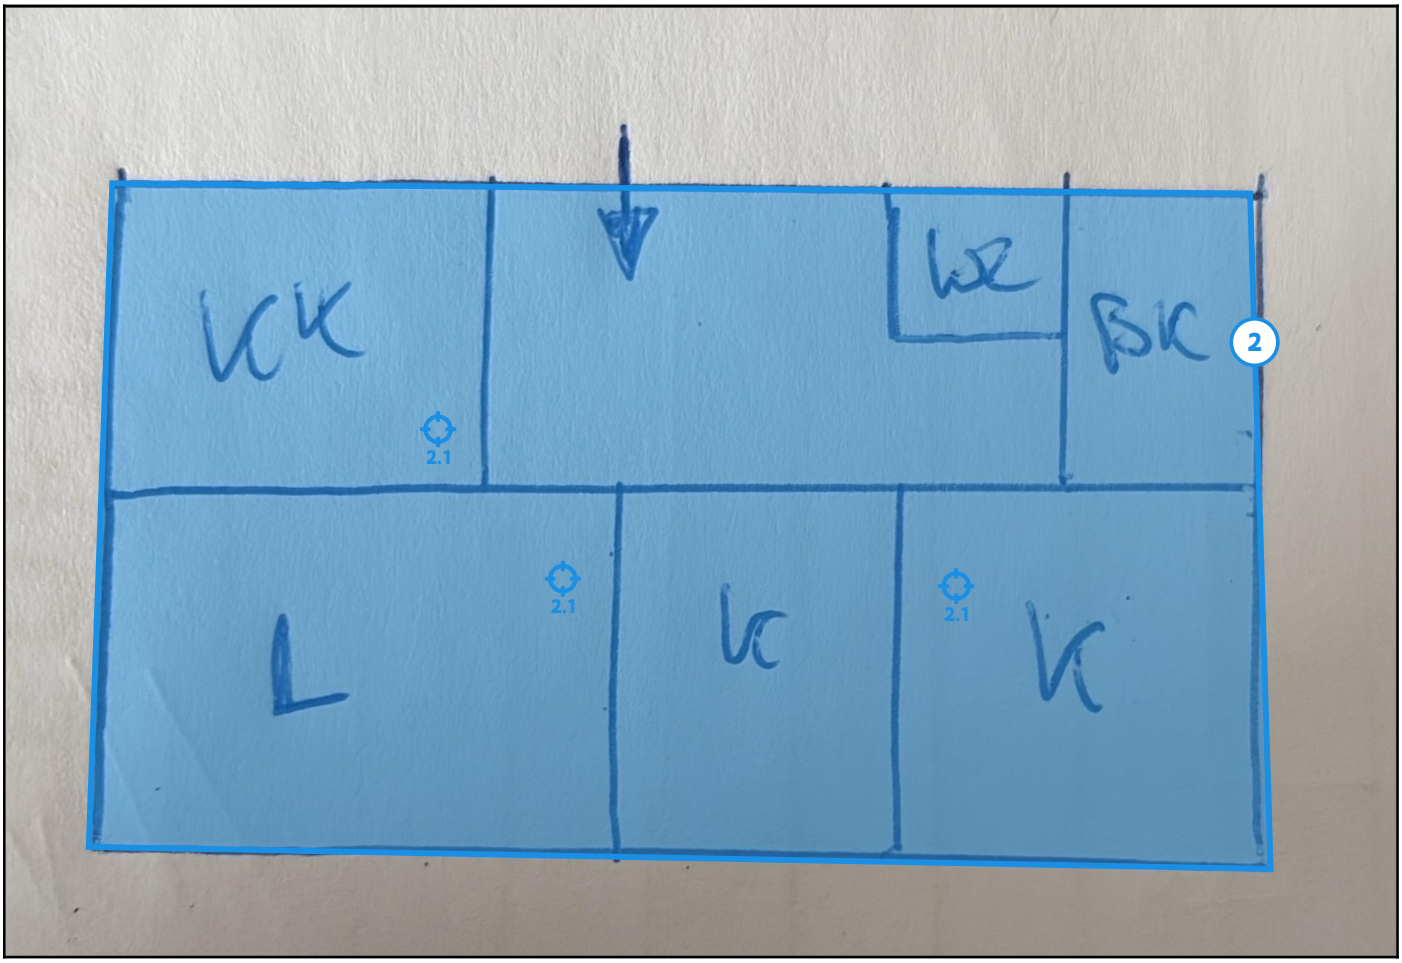
Plan 1.4: Grondplan appartement

Beschrijving	Type	Actie
2. Pleisterwerk plafonds	Geen asbest	-
2.1 Code: 6020468194	Mengmonster	-

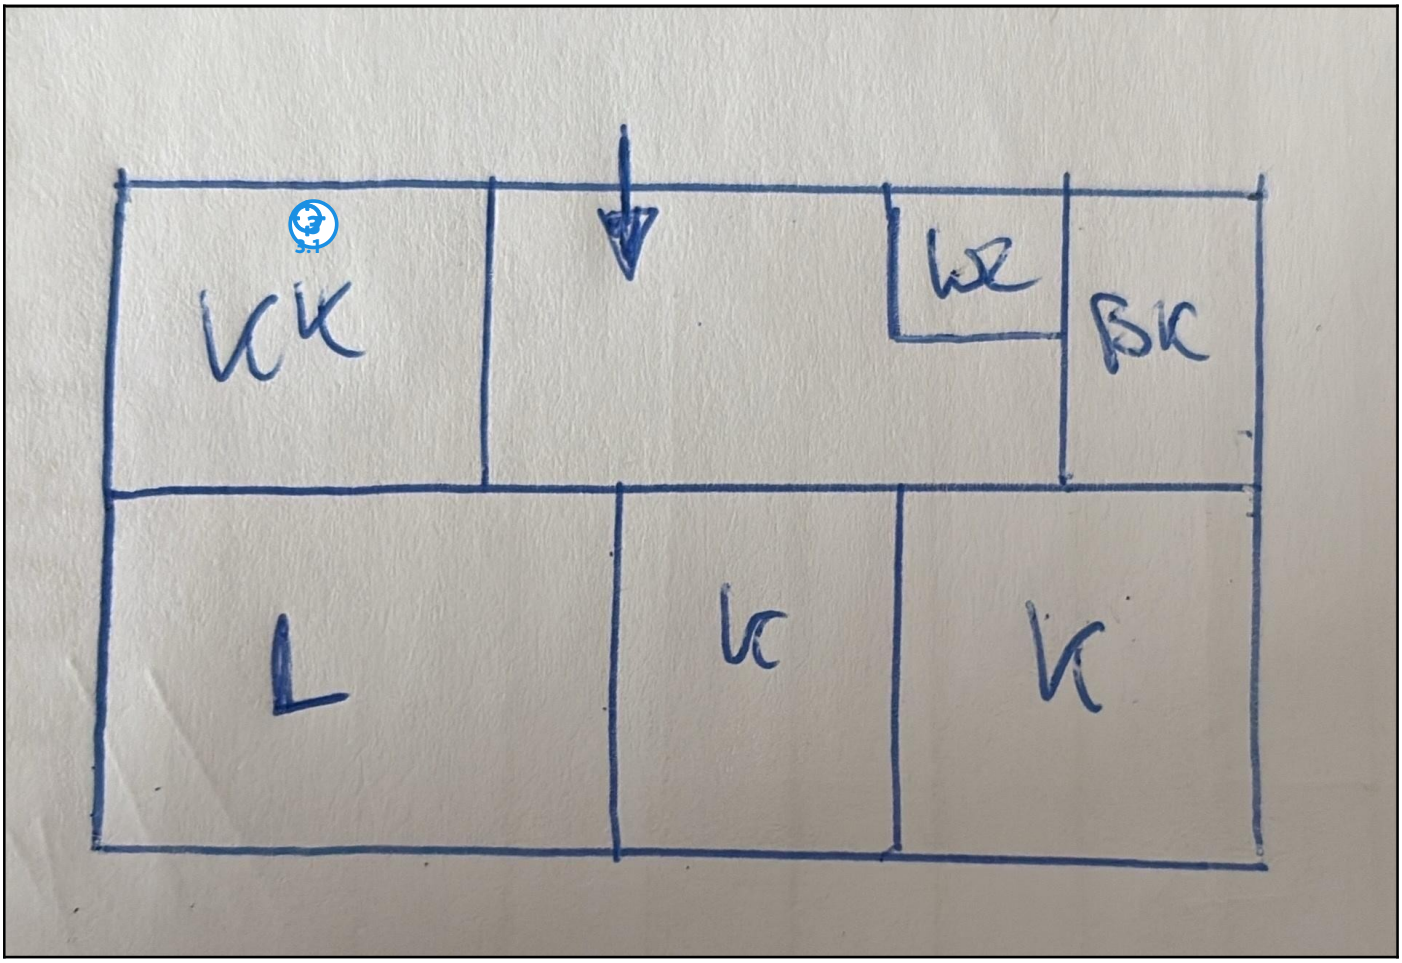
Plan 1.5: Grondplan appartement

Beschrijving	Type	Actie
3. Anti-dreunlaag keuken	Geen asbest	-
3.1 Code: 6020468192	Puntmonster	-

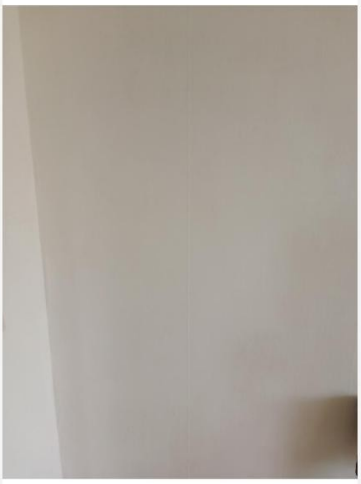
Fiche 1: Pleisterwerk muren

Geen asbest

#	Type	Referentie	Resultaat
1.1	Mengmonster	6020468193	Geen asbest
