Asbestinventarisattest

Wipstraat 12, 3010 Leuven

Attestnummer : **20261120-000480.000**
Uitgegeven op : **20.11.2026**
Geldig tot : **Onbeperkt** (tenzij de toestand wijzigt)

Asbestveilig (maar mogelijk niet asbestvrij)

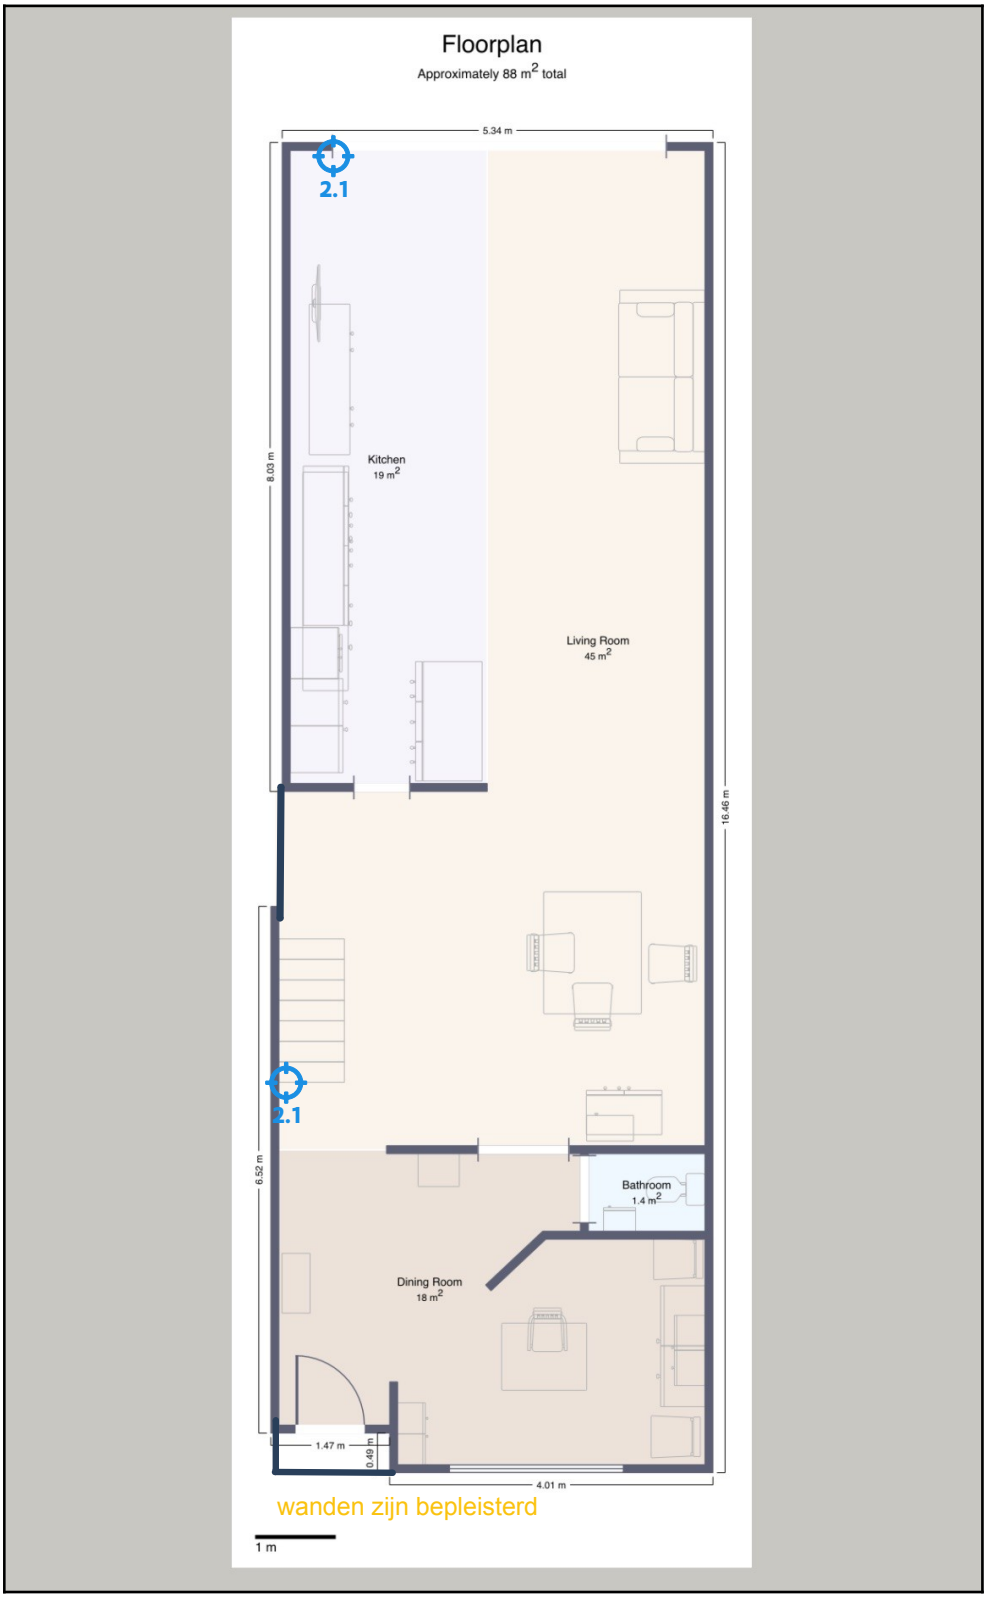
Plan 1.1: Niv +0 wanden

2. Pleisterwerk wanden	Geen asbest	-
2.1 Code: 1	Mengmonster	-

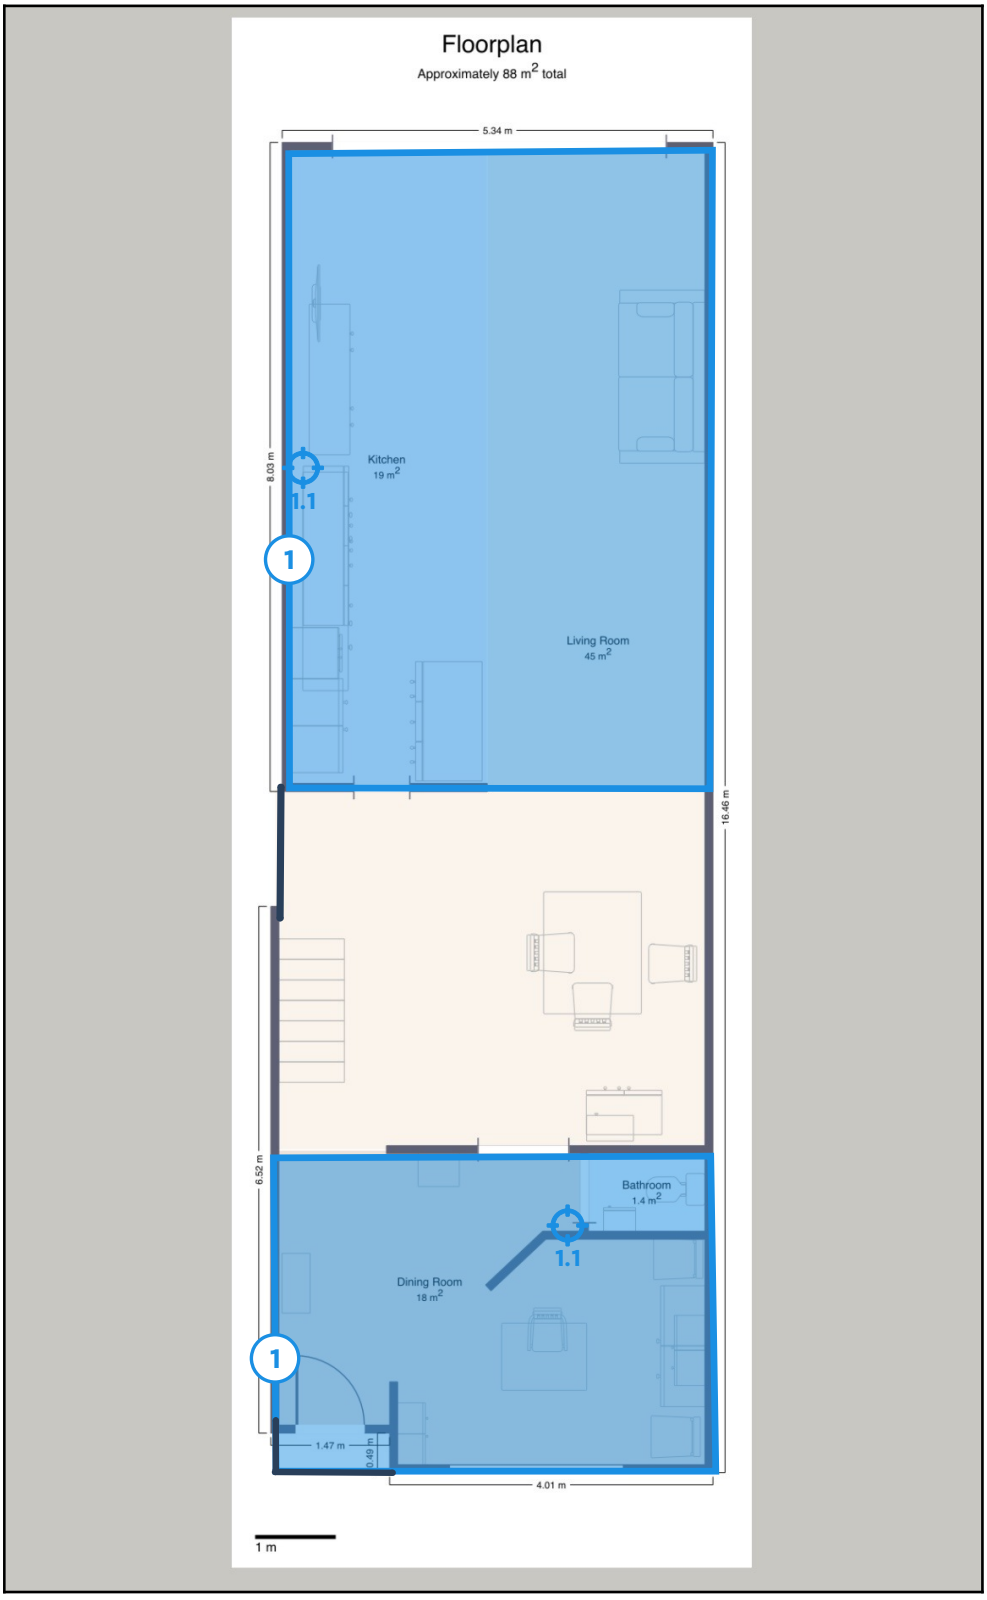
Plan 1.2: Niv +1 plafonds

1. Pleisterwerk plafonds	Geen asbest	-
1.1 Code: 2	Mengmonster	-

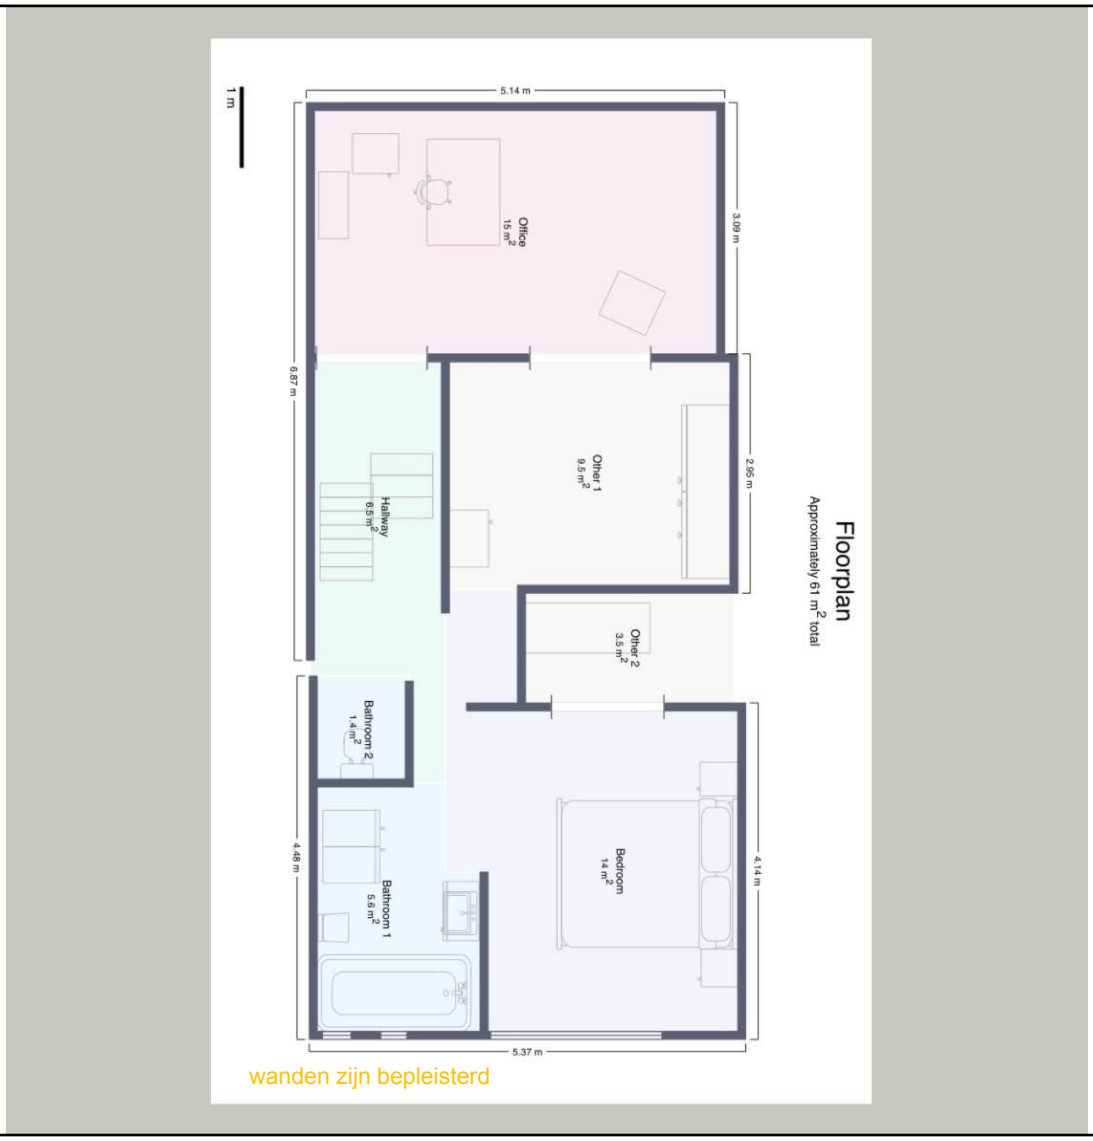
Plan 1.4: Niv +1

Beschrijving	Type	Actie
2. Pleisterwerk wanden	Geen asbest	-

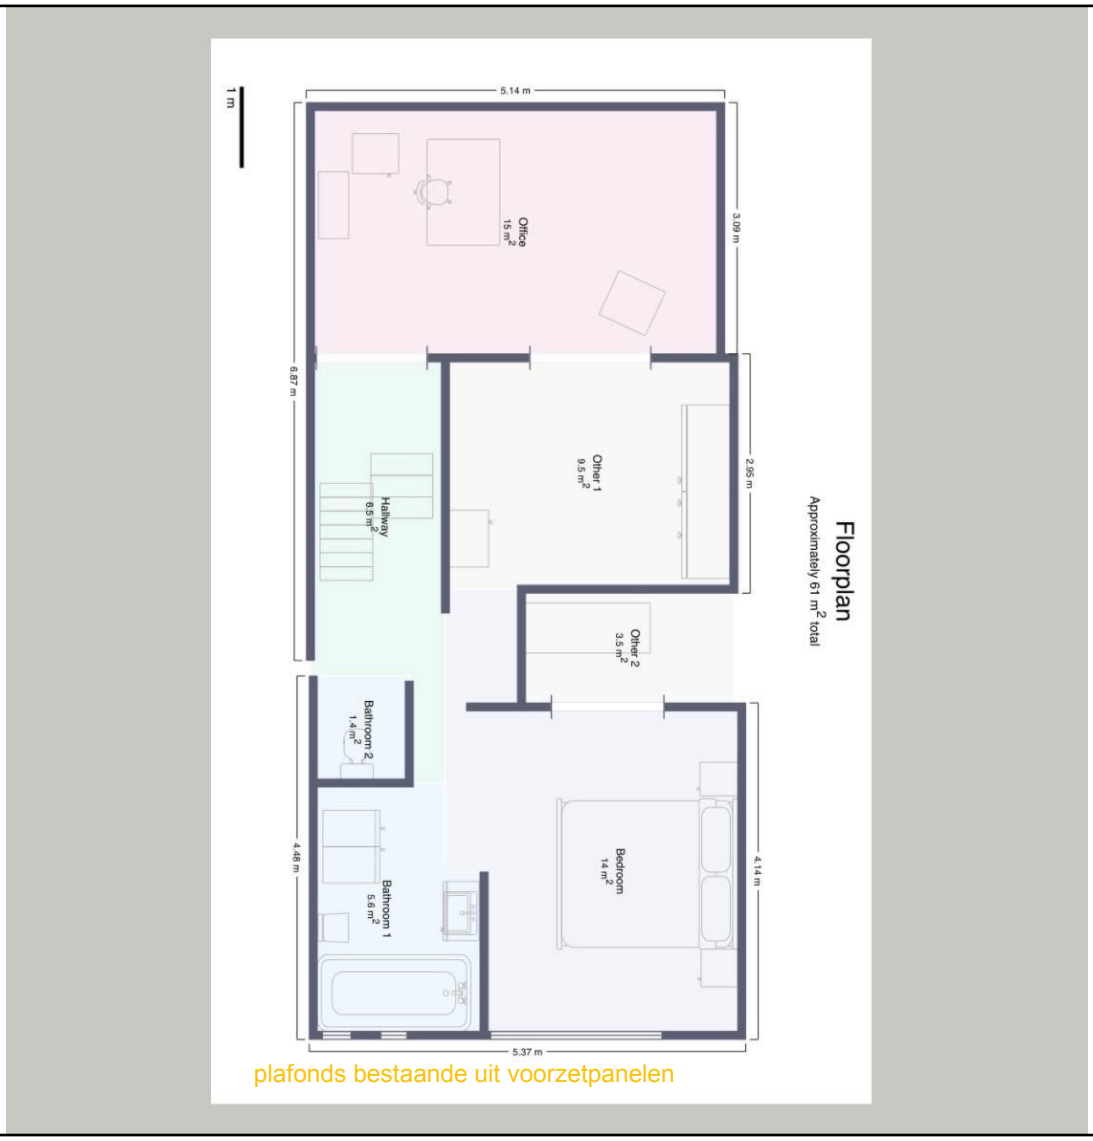
Plan 1.5: Niv +1 plafonds

Beschrijving	Type	Actie
1. Pleisterwerk plafonds	Geen asbest	-

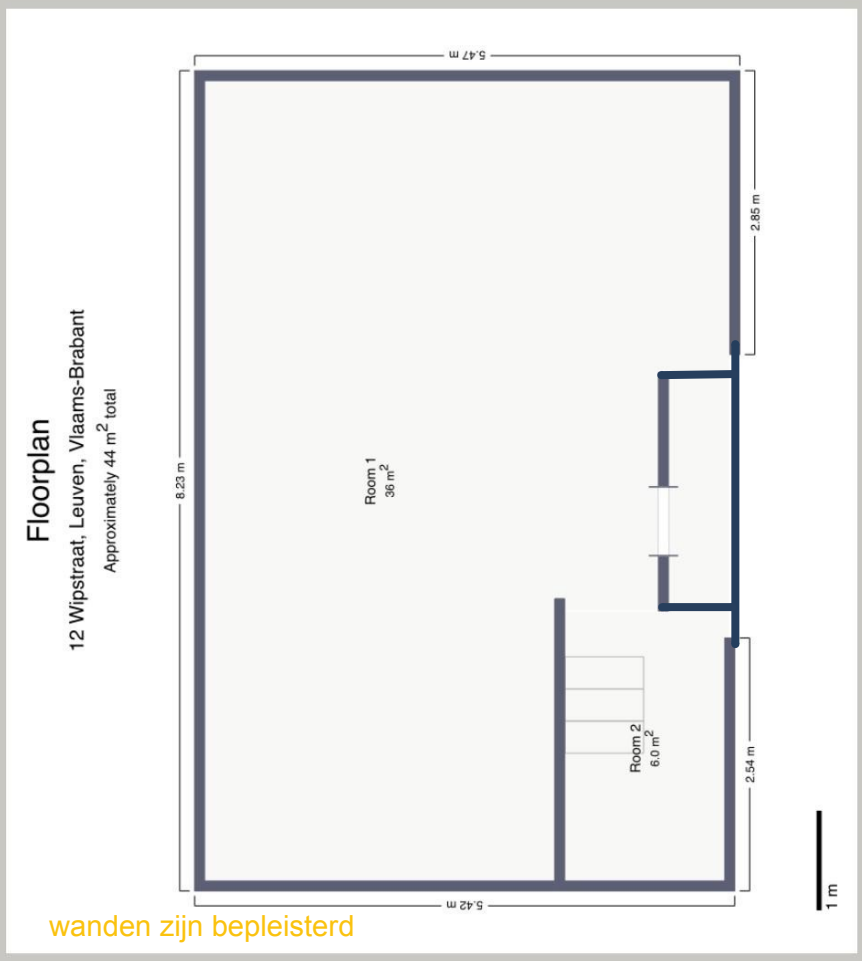
Plan 1.7: Niv +2 wanden

Beschrijving	Type	Actie
2. Pleisterwerk wanden	Geen asbest	-

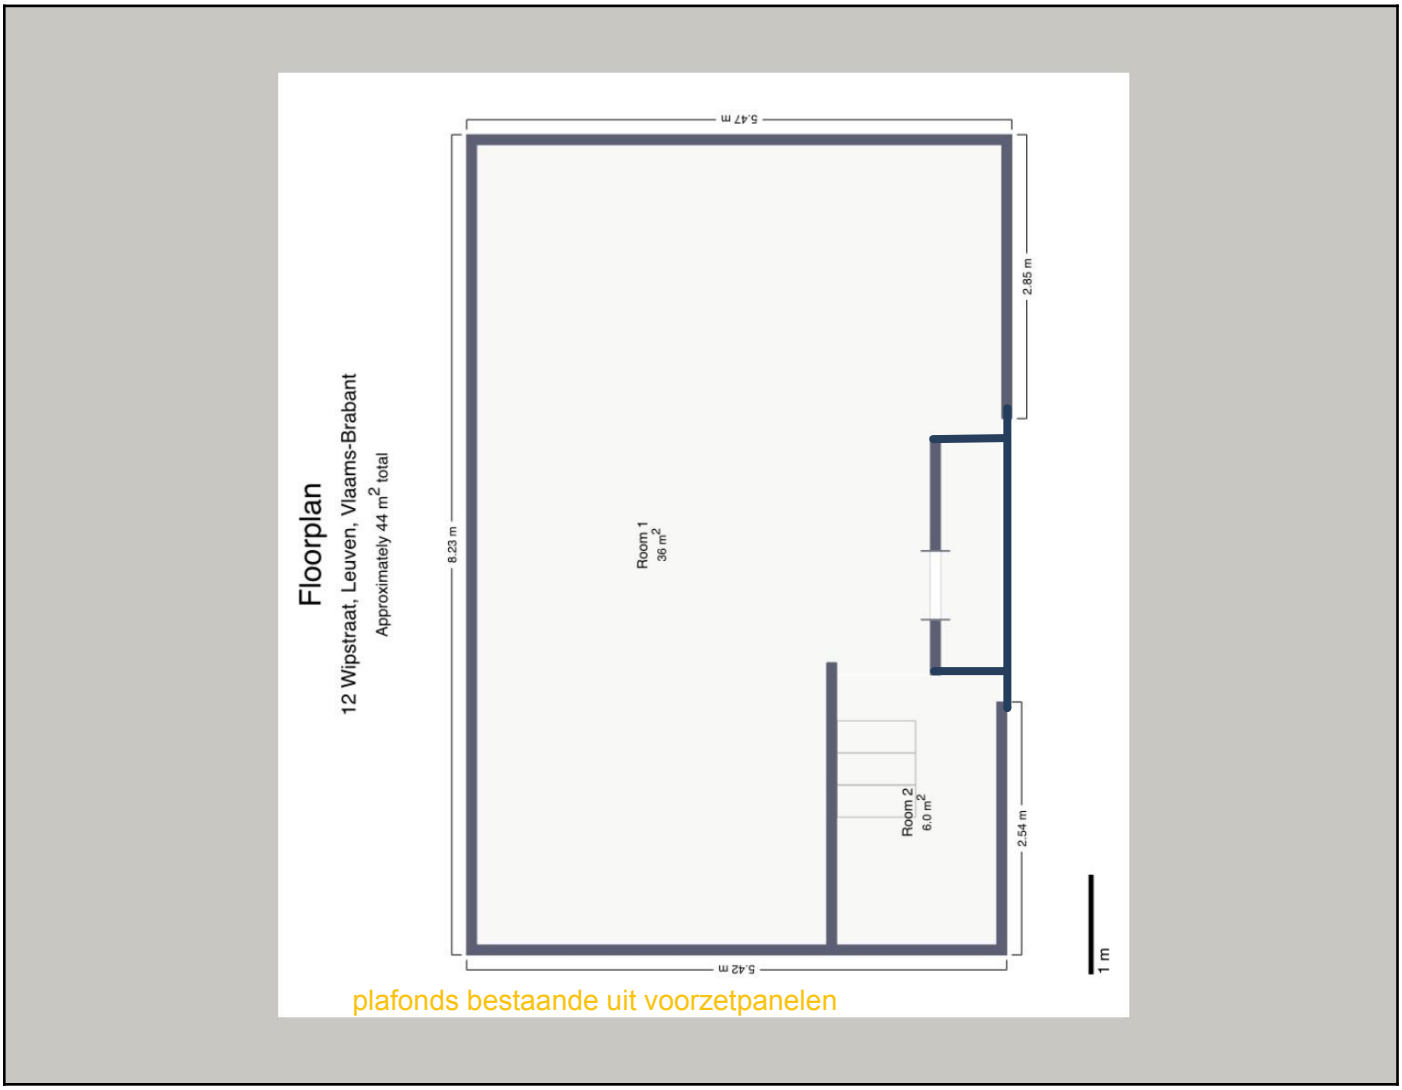
Plan 1.8: Niv +2 plafonds

Beschrijving	Type	Actie
1. Pleisterwerk plafonds	Geen asbest	-

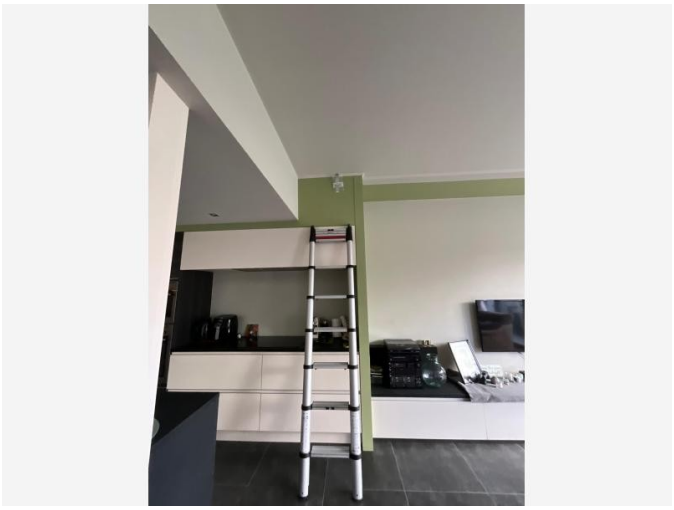
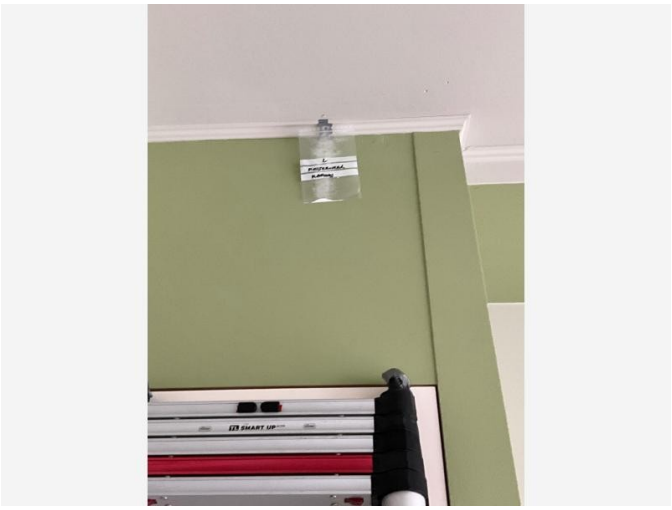
Fiche 1: Pleisterwerk plafonds

Geen asbest

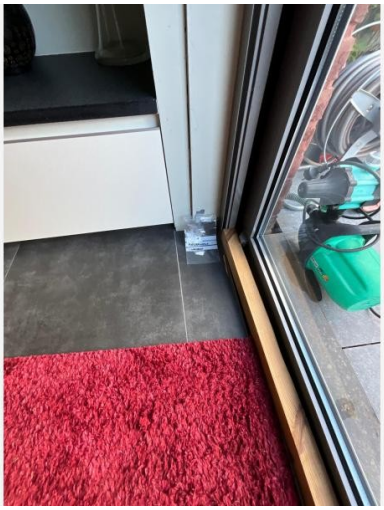
Fiche 2: Pleisterwerk wanden

Geen asbest

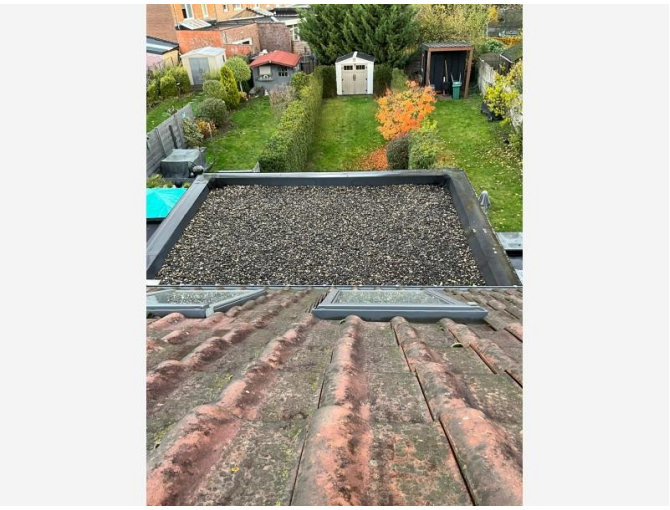
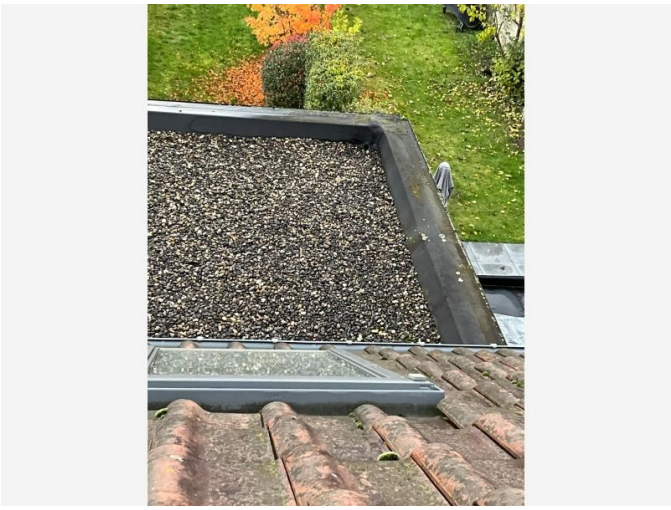
Beschrijving	Notitie	Terug te vinden op plannen
Fiche 3: Dakbedekking plat dak (niet verdacht)	De dakbedekking (EPDM) is niet asbestverdacht. Het is niet uitgesloten dat de EPDM werd gelegd op bestaande, mogelijk asbestverdachte roofing. Bij werken, laat dit controleren.	-
Fiche 4: Rookgaskanaal (niet verdacht)	Het rookgaskanaal is niet-asbestverdacht.	-
Fiche 5: Mastiek (niet verdacht)	Er is geen asbestverdachte mastiek aanwezig.	-
Fiche 6: CV-ketel (niet verdacht)	De CV-ketel (dichtingen, isolerend materiaal) is niet asbestverdacht.	-
Fiche 7: Dak bestaande uit dakpannen	Dakpannen worden als niet-asbesthoudend beschouwd.	Plan 1.11: Woning dakplan
