Asbestinventarisattest

Mechelsesteenweg 426/1, 3020 Herent

Attestnummer : **20260512-000422.000**
Uitgegeven op : **12.05.2026**
Geldig tot : **Onbeperkt** (tenzij de toestand wijzigt)

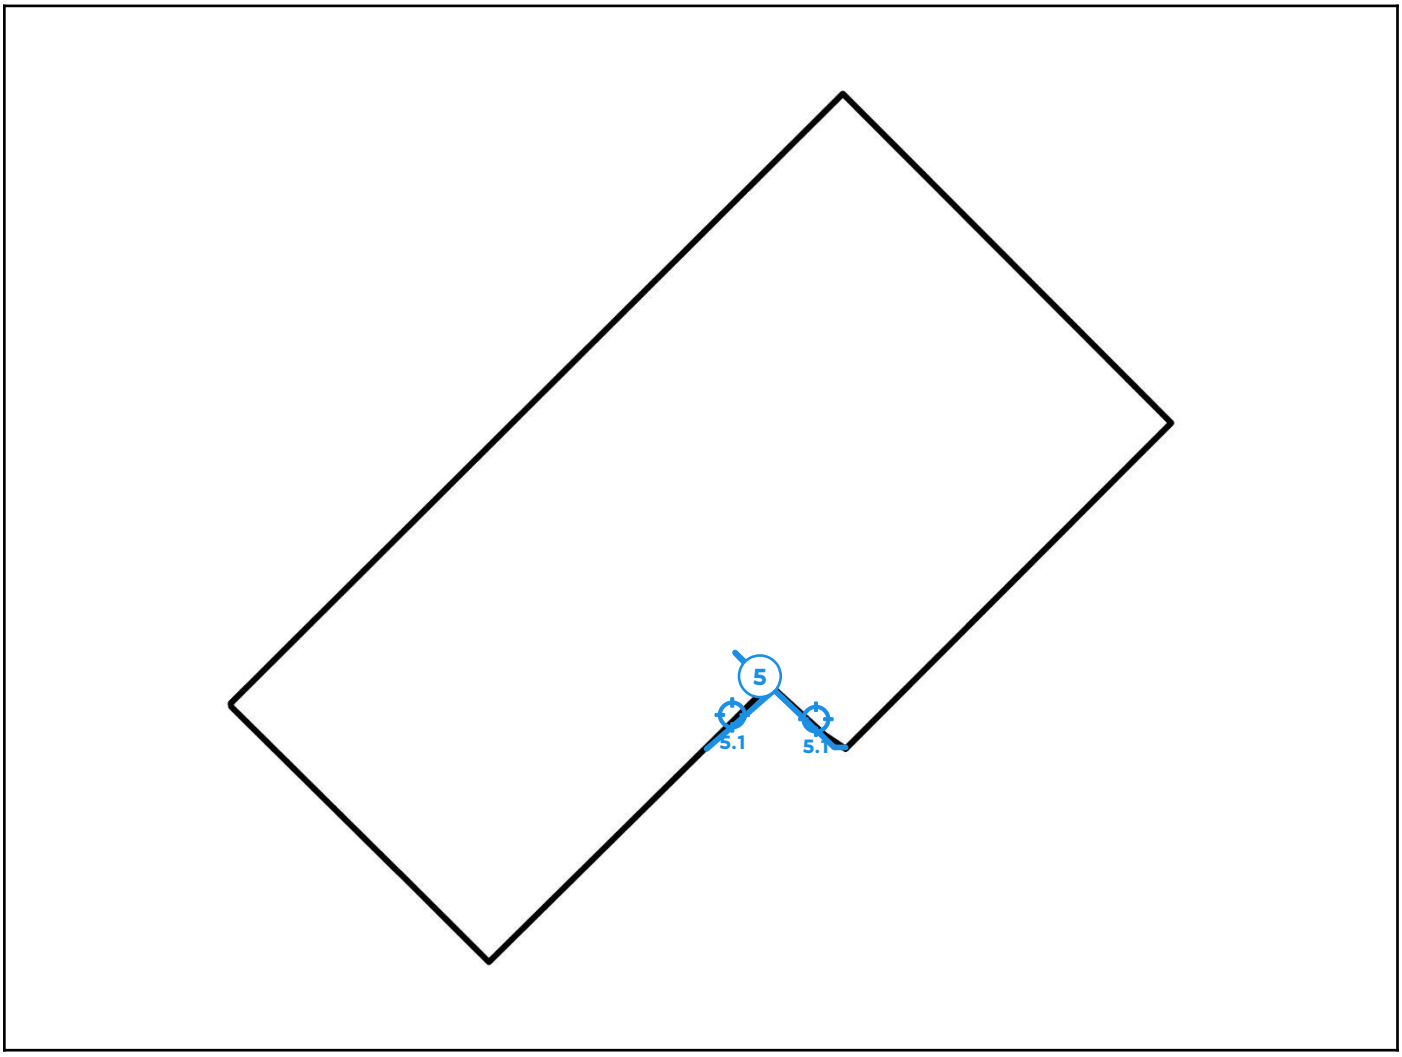
Plan 1.1: Crepi

Beschrijving	Type	Actie
5. Crepi gevels	Geen asbest	-
5.1 Code: MM06	Mengmonster	-

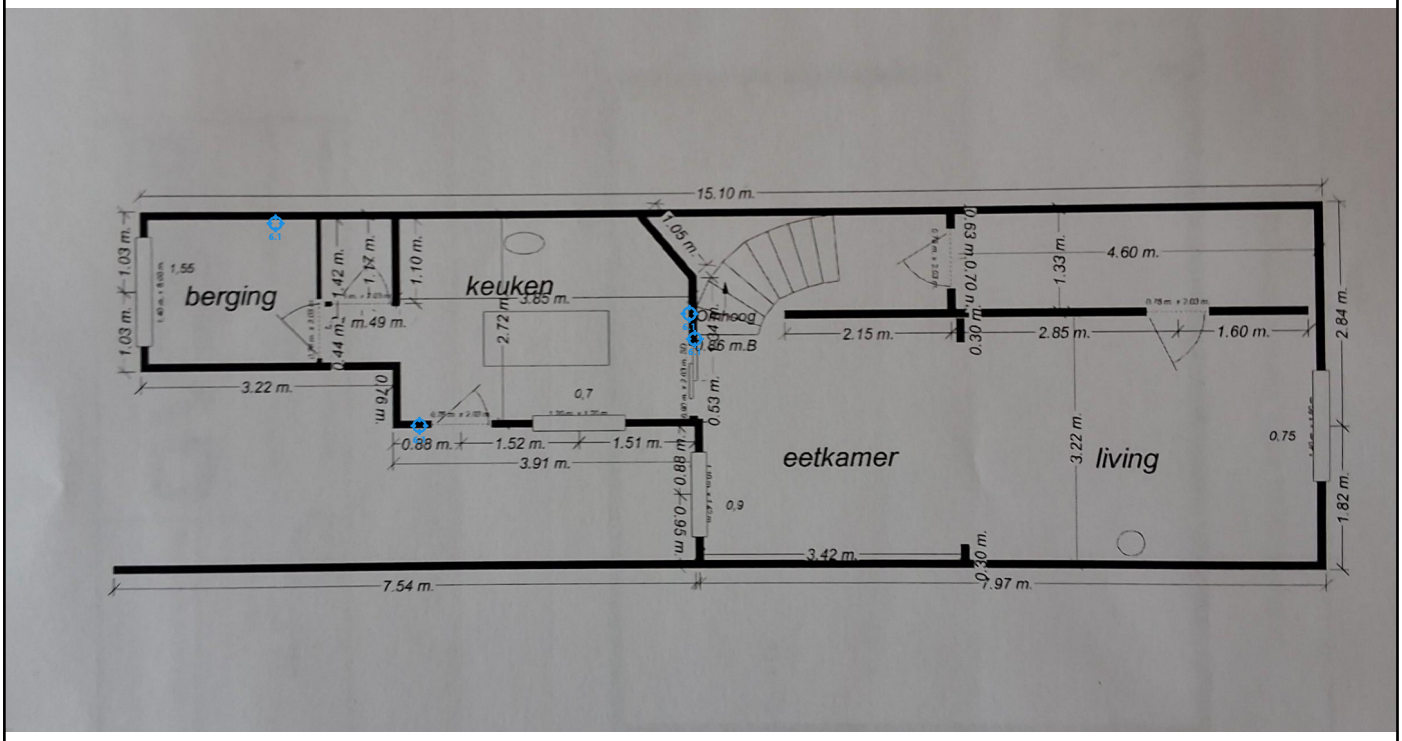
Plan 1.4: V+0

alle plafonds op dit plan zijn voorzetpanelen

alle muren op dit plan zijn pleisterwerk

Beschrijving	Type	Actie
4. Plafonds bestaande uit voorzetpanelen	Advies	-
6. Pleisterwerk wanden	Geen asbest	-
6.1 Code: MM01	Mengmonster	-

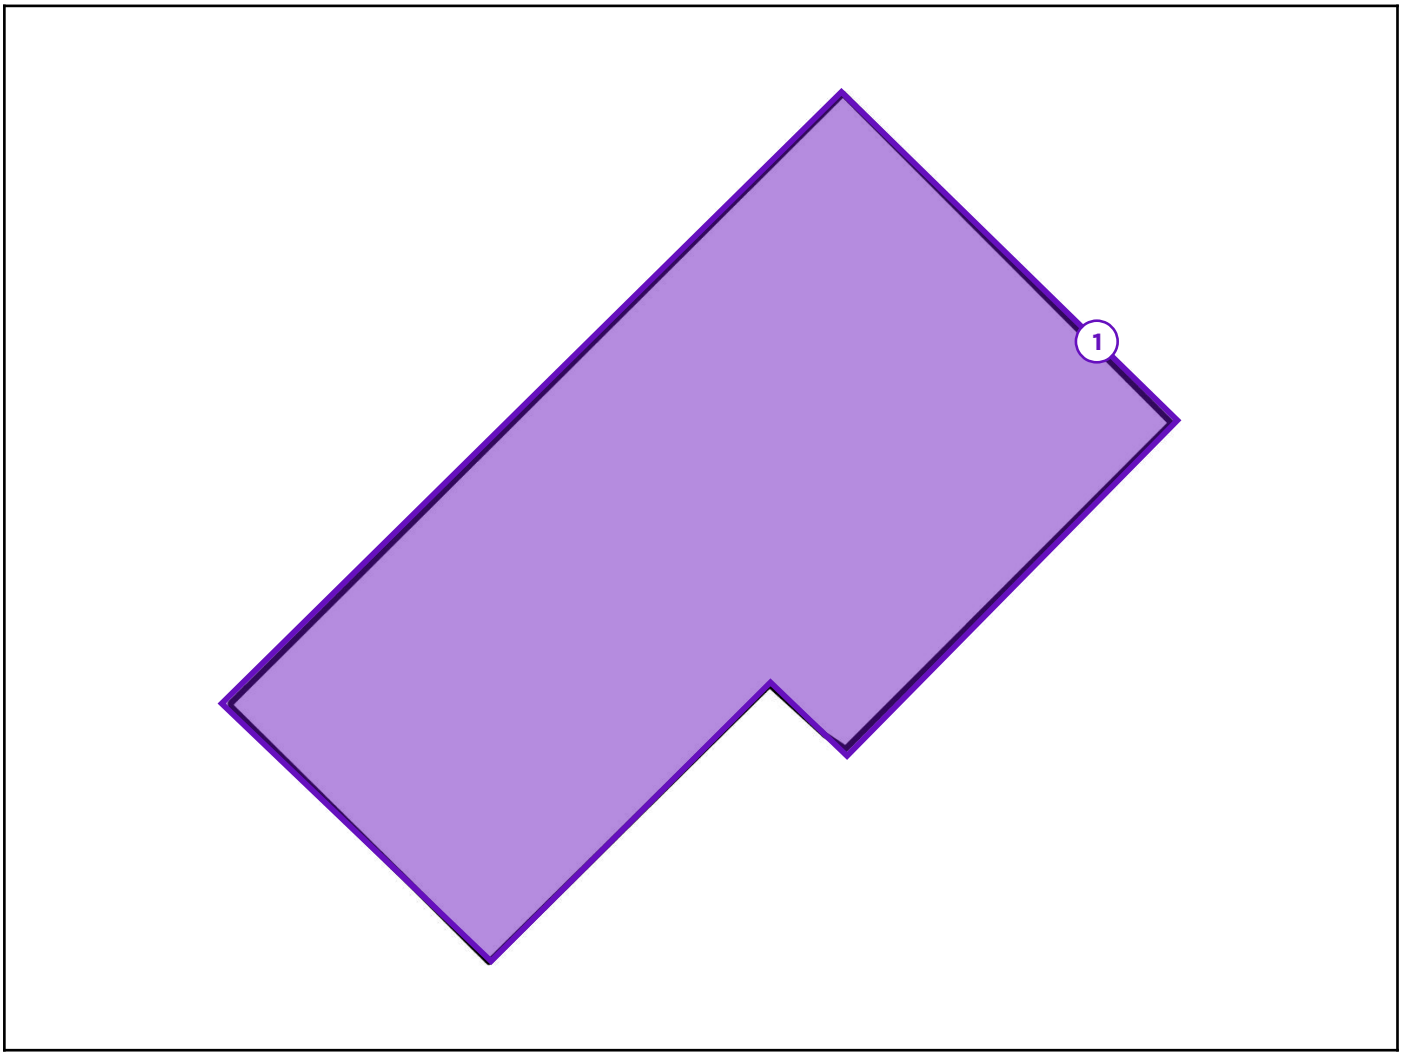
Plan 1.6: Dak

Beschrijving	Type	Actie
1. Onderdak (niet waarneembaar)	Beperking	-

Uitleg van de asbestdeskundige: Het onderdak is niet waarneembaar. Op dit ogenblik kan hiervoor in de databank geen adviesfiche voor opgesteld worden.

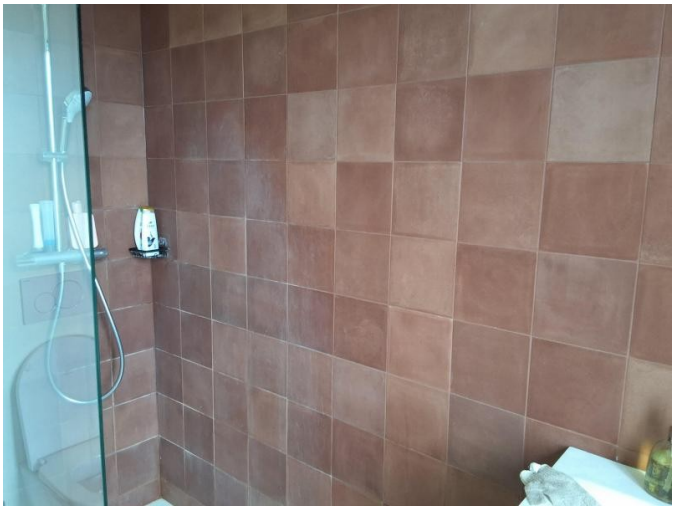
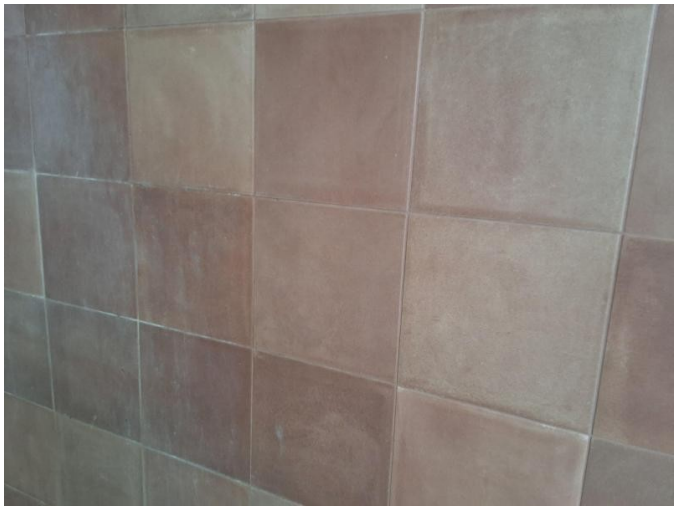
Fiche 2: Faiencetegels (lijm)

Binnenwanden en/of plafonds afgewerkt met een intacte laag faiencetegels zonder zichtbare beschadigingen. Inspectie van de onderliggende lijmlaag is niet mogelijk zonder uitbreiding naar een destructief onderzoek.

Basis voor advies	Beoordeling op basis van expertise, zonder een vaststelling door de asbestdeskundige.

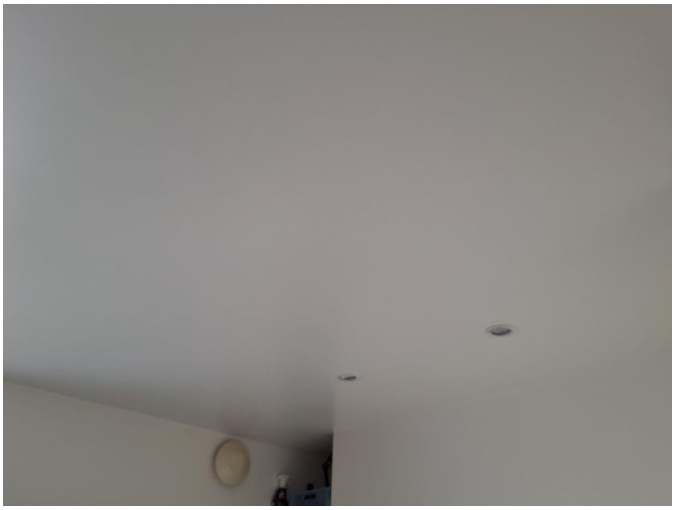
Fiche 4: Plafonds bestaande uit voorzetpanelen

De plafonds werden afgewerkt met niet-asbestverdachte voorzetpanelen die inspectie van de bedekte structuur (opbouw, pleisterwerk) verhinderen.

Basis voor advies	De asbestdeskundige beoordeelt het materiaal als niet-asbestverdacht.
Primaire drager	Plafond

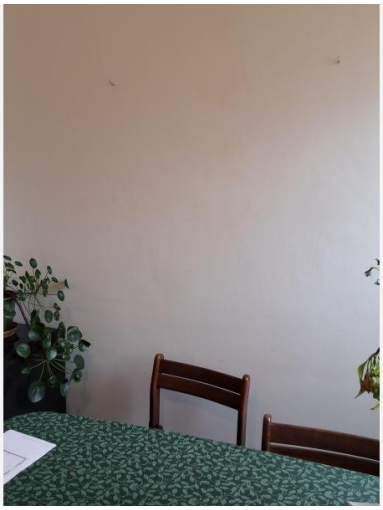
Fiche 6: Pleisterwerk wanden

Geen asbest

#	Type	Referentie	Resultaat
6.1	Mengmonster	MM01	Geen asbest

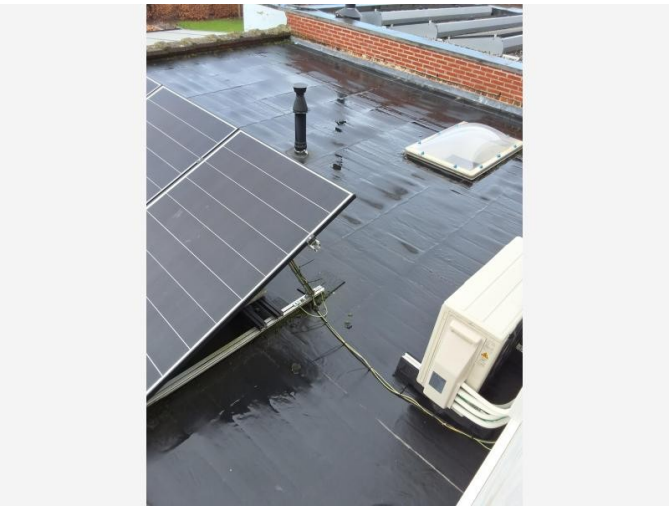
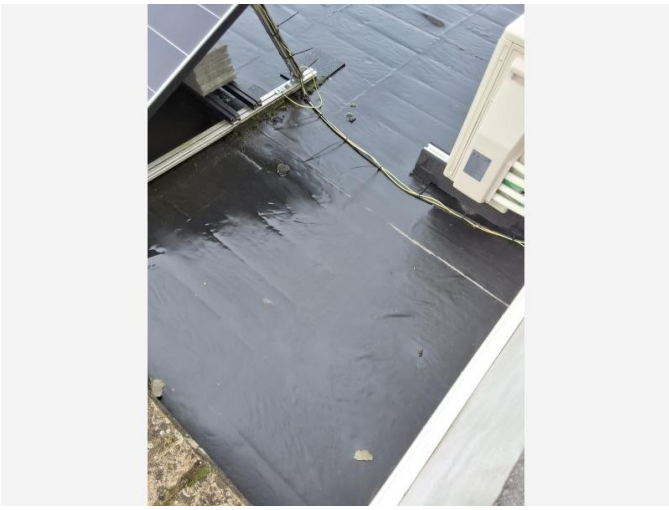
Beschrijving	Notitie	Terug te vinden op plannen
Fiche 7: Dakbedekking plat dak (niet verdacht)	De dakbedekking (EPDM) is niet asbestverdacht. Het is niet uitgesloten dat de EPDM werd gelegd op bestaande, mogelijk asbestverdachte roofing. Bij werken, laat dit controleren.	-
Fiche 8: CV-ketel (niet verdacht)	De CV-ketel (dichtingen, isolerend materiaal) is niet asbestverdacht.	-
