Asbestinventarisattest

Tervuursesteenweg 278, 3060 Bertem

Attestnummer : **20260413-000064.000**
Uitgegeven op : **13.04.2026**
Geldig tot : **Onbeperkt** (tenzij de toestand wijzigt)

Asbestveilig (maar mogelijk niet asbestvrij)

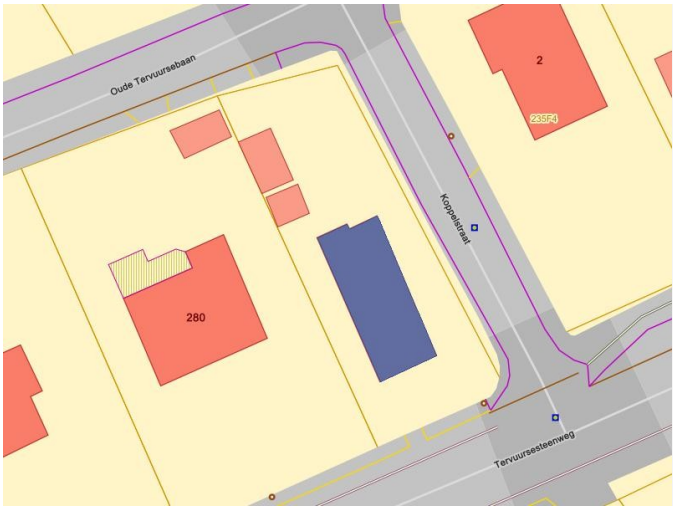
Zone 1: Hoofdgebouw

1 Beperking

1 Advies

2 Geen asbest

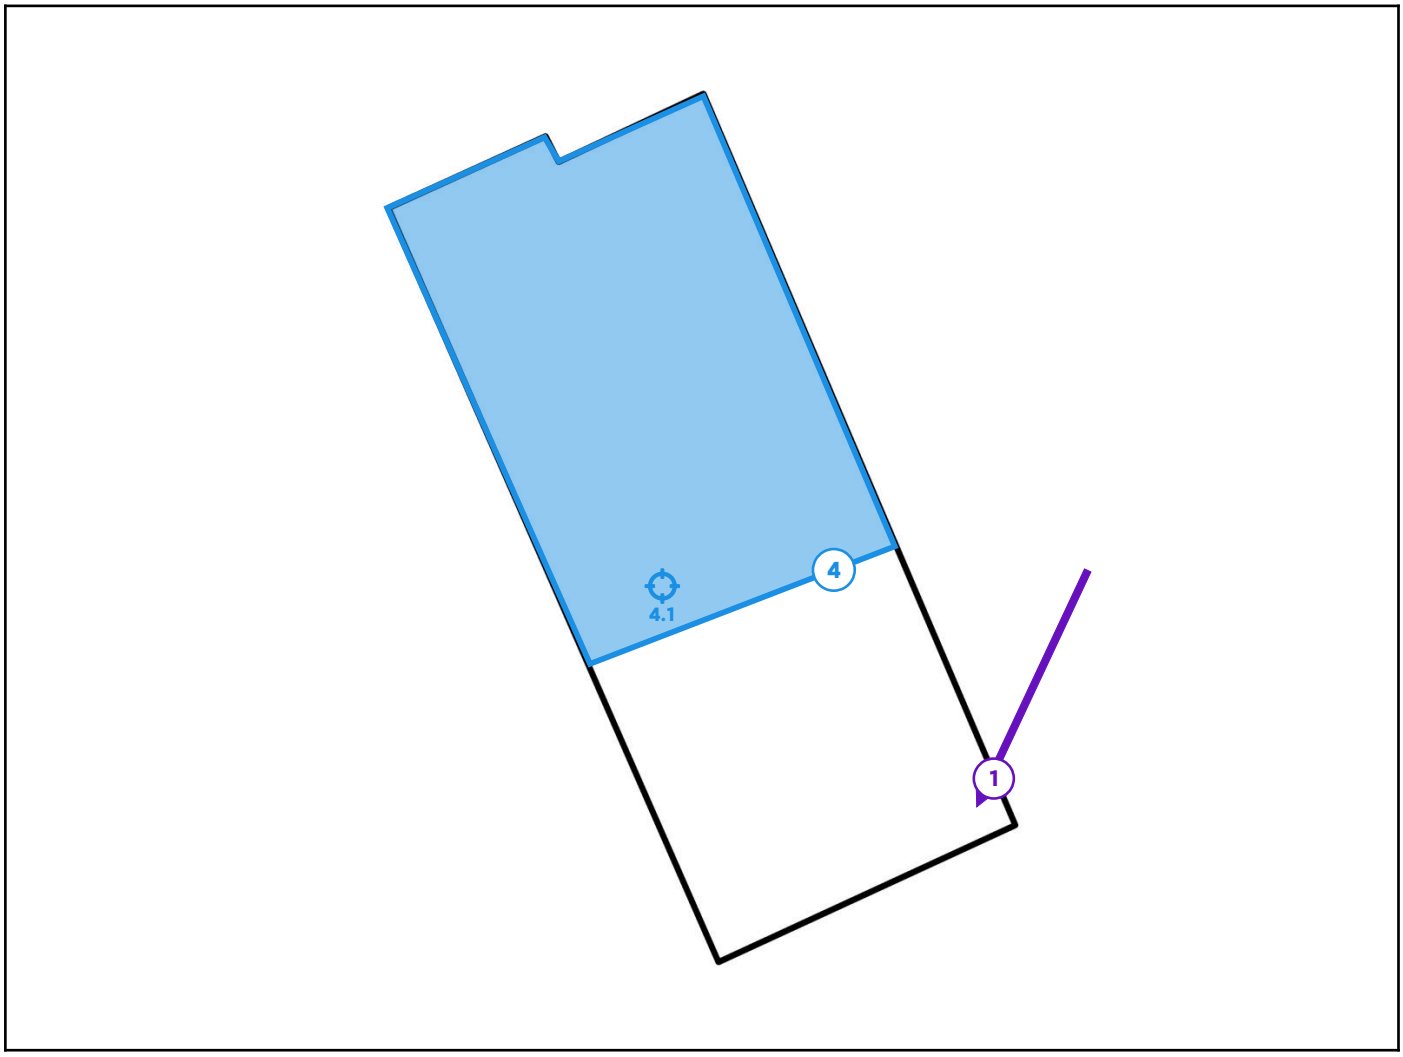
Plan 1.1: Hoofdgebouw plan

Beschrijving	Type	Actie
1. Schouw	Beperking	-
4. Roofing	Geen asbest	-
4.1 Code: PM01	Puntmonster	-

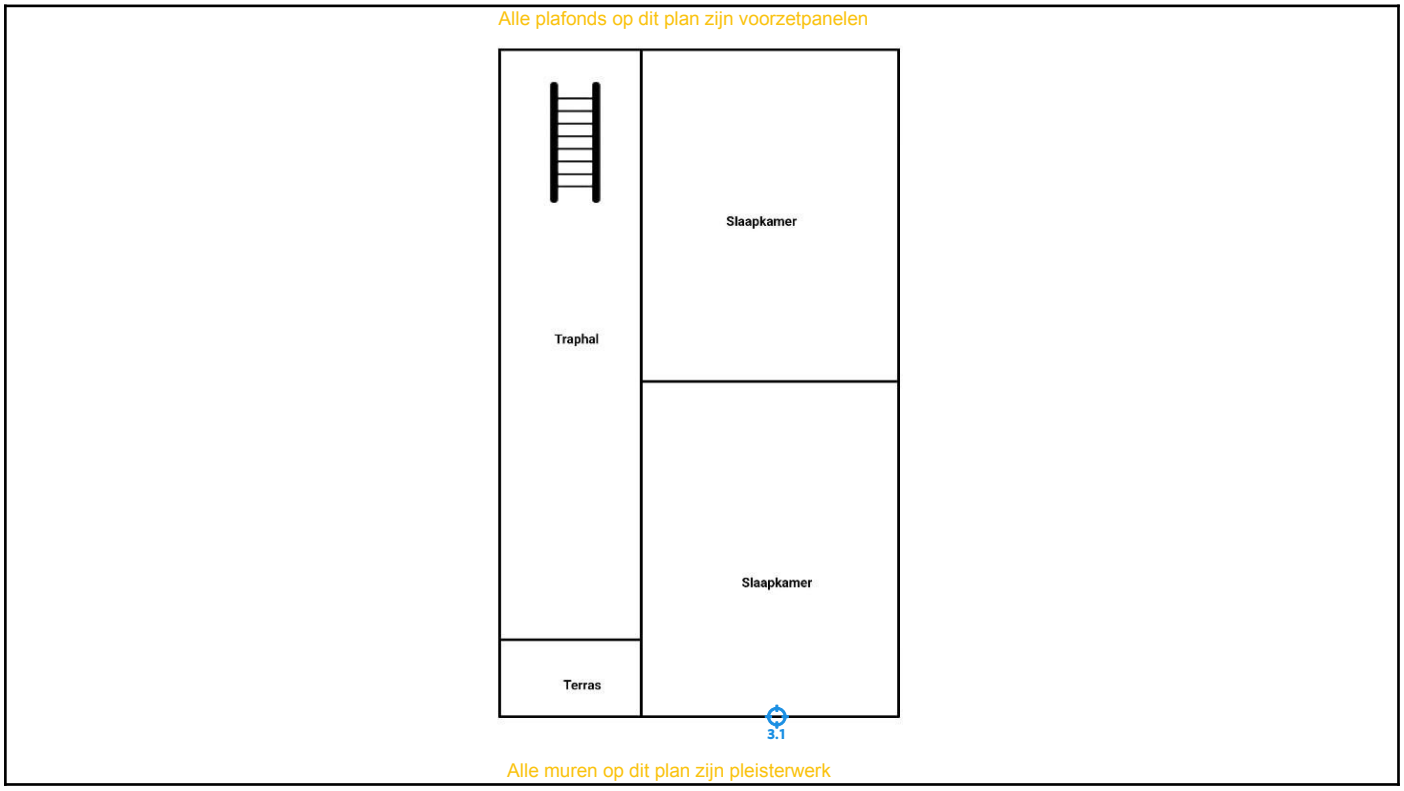
Plan 1.3: V+1

Beschrijving	Type	Actie
2. Plafonds bestaande uit voorzetpanelen	Advies	-
3. Pleisterwerk wanden	Geen asbest	-
3.1 Code: MM01	Mengmonster	-

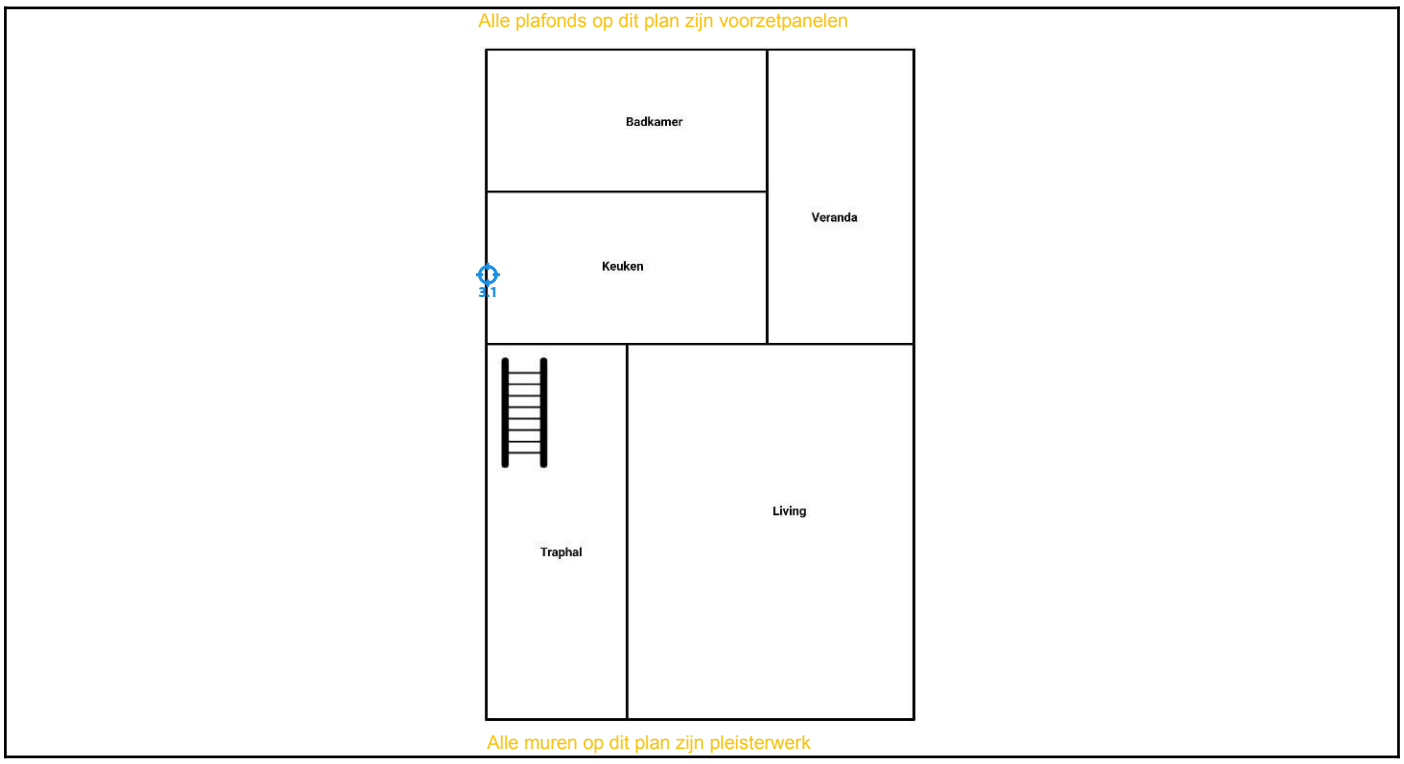
Plan 1.4: V+0

Beschrijving	Type	Actie
2. Plafonds bestaande uit voorzetpanelen	Advies	-
3. Pleisterwerk wanden	Geen asbest	-
3.1 Code: MM01	Mengmonster	-

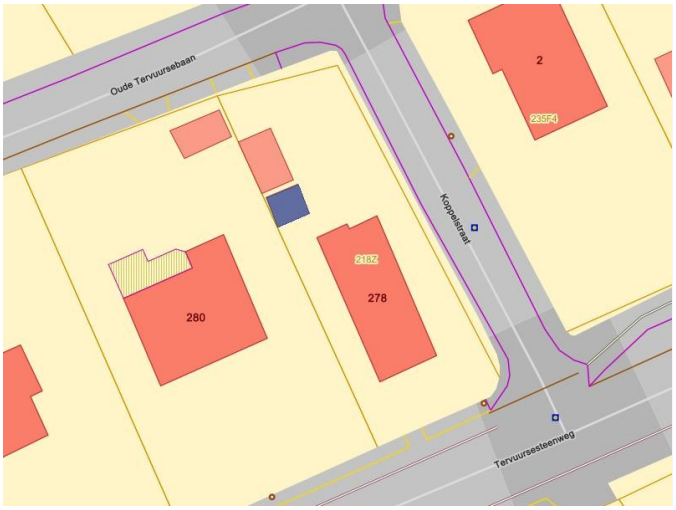
Zone 2: Bijgebouw

0 Asbestmaterialen

0 Adviezen

0 Geen asbest

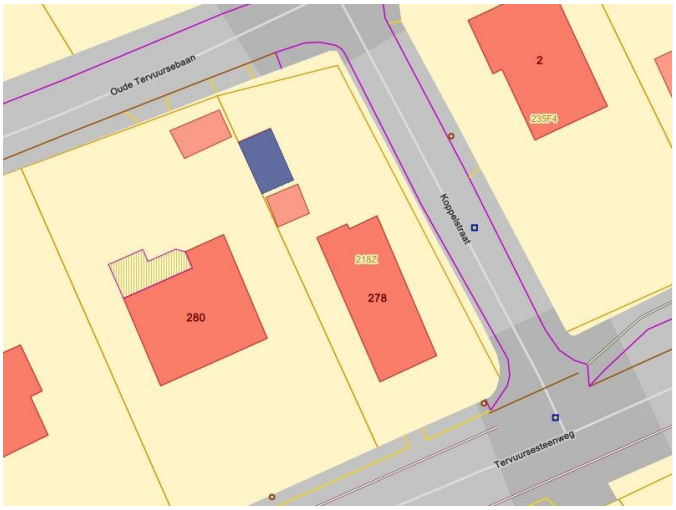
Zone 3: Bijgebouw

0 Asbestmaterialen

0 Adviezen

0 Geen asbest
