Asbestinventarisattest

Neerpoortenstraat 4, 3040 Huldenberg

Attestnummer : **20260930-000549.000**
Uitgegeven op : **30.09.2026**
Geldig tot : **30.09.2036**

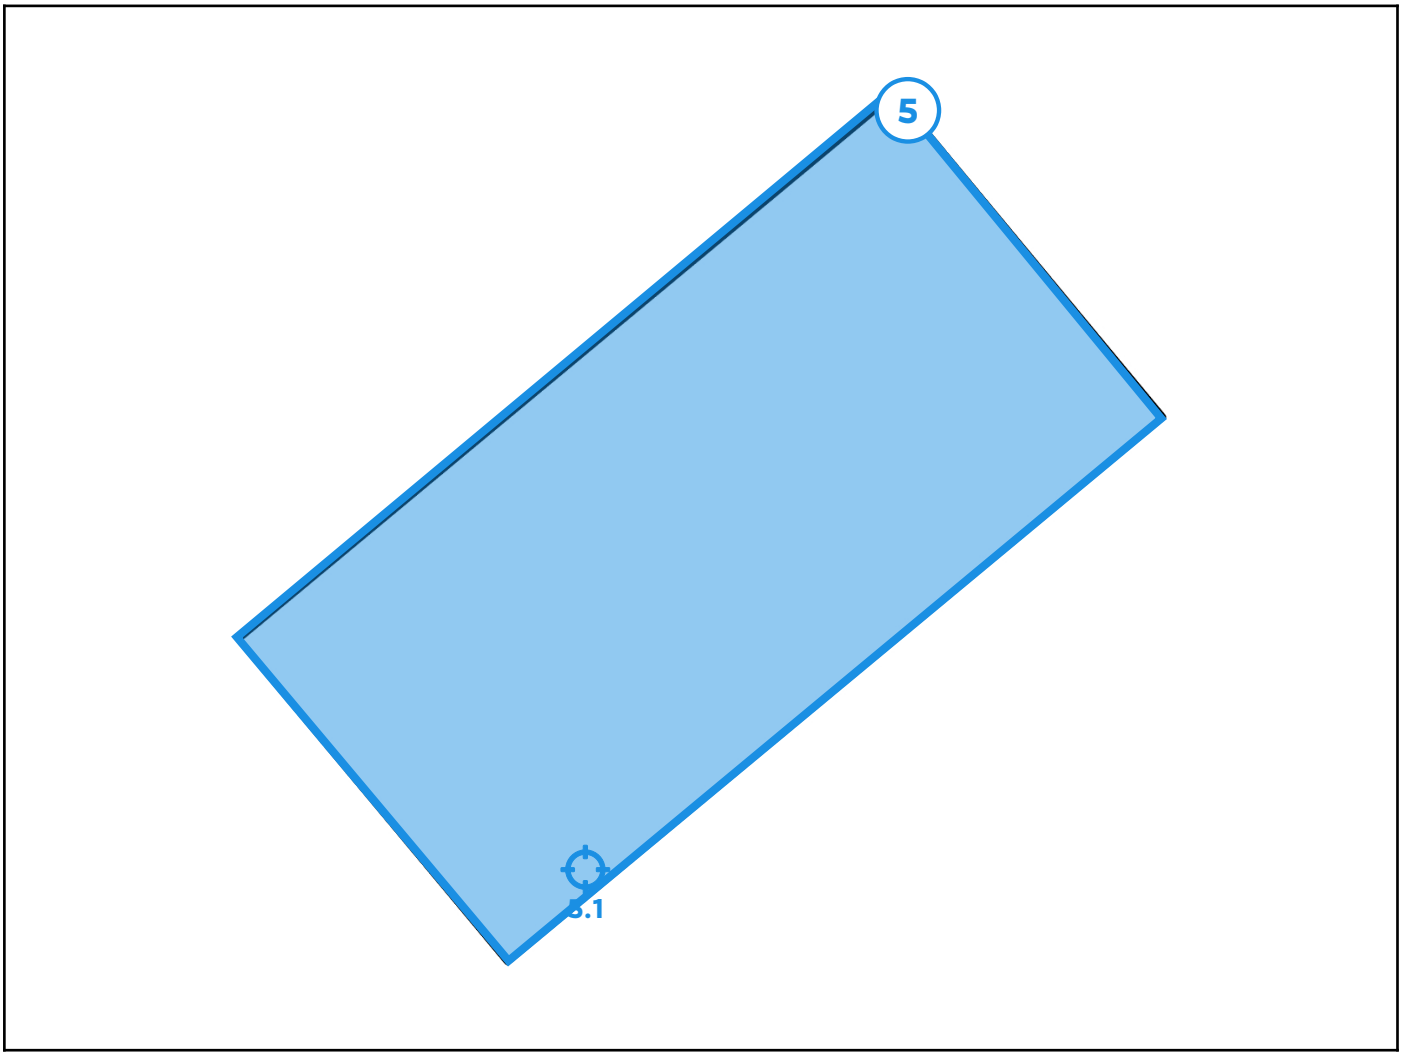
Plan 1.1: Dak

Beschrijving	Type	Actie
5. Dak bestaande uit leien	Geen asbest	-
5.1 Code: PM01	Puntmonster	-

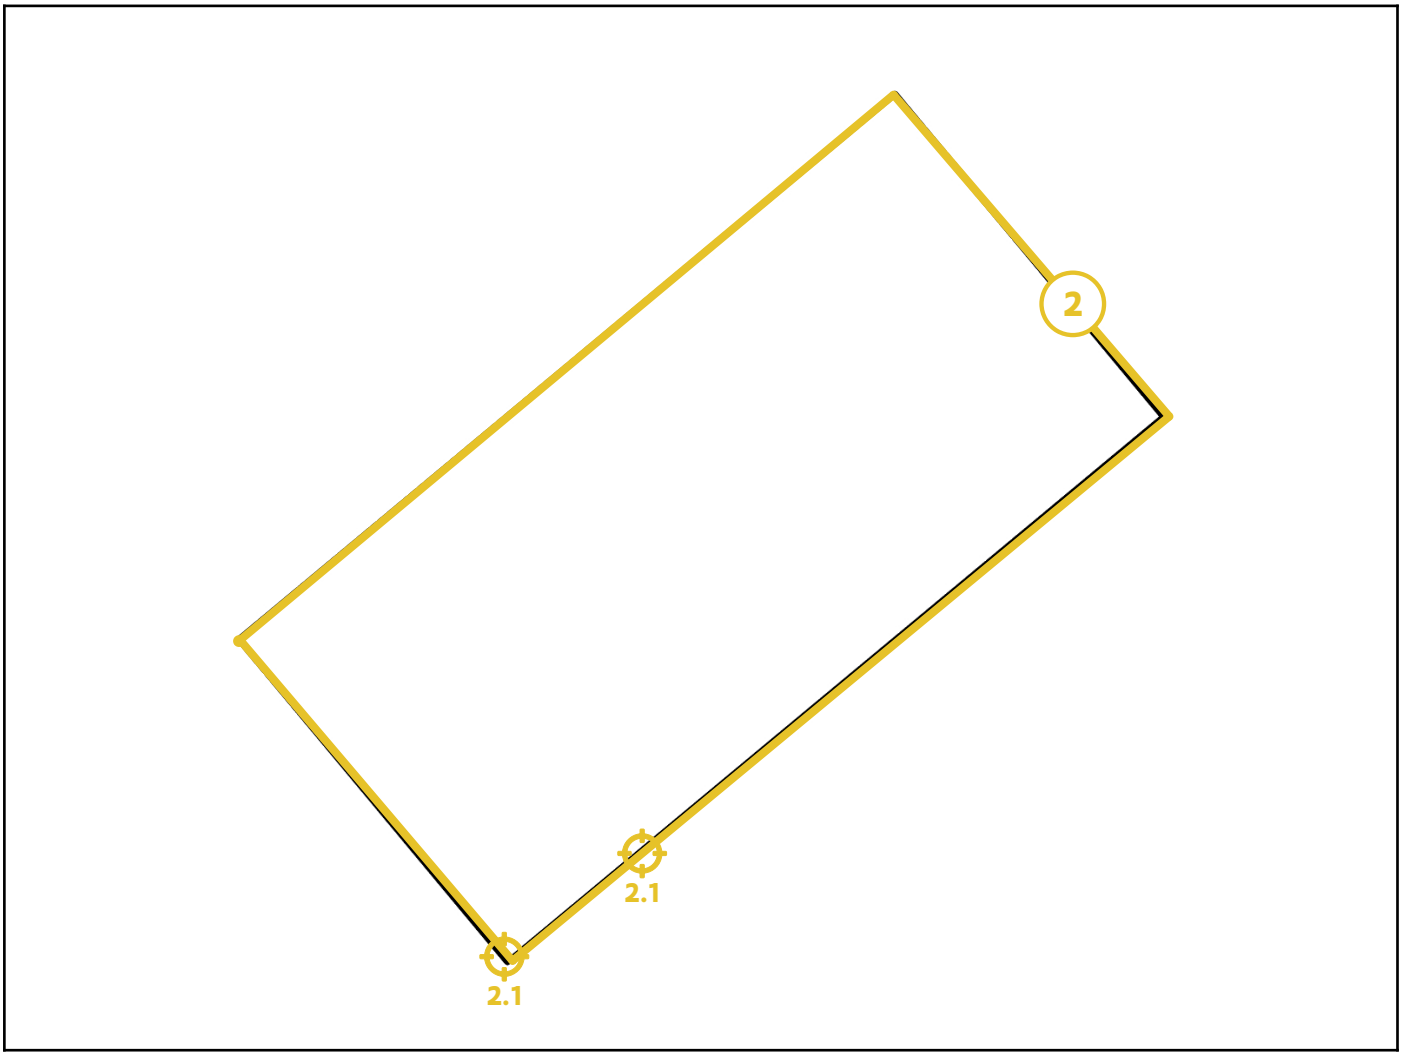
Plan 1.3: Gevels

Beschrijving	Type	Actie
2. Crepi gevels	Asbestmateriaal	Zorgvuldig beheren
2.1 Code: MM06	Mengmonster	-

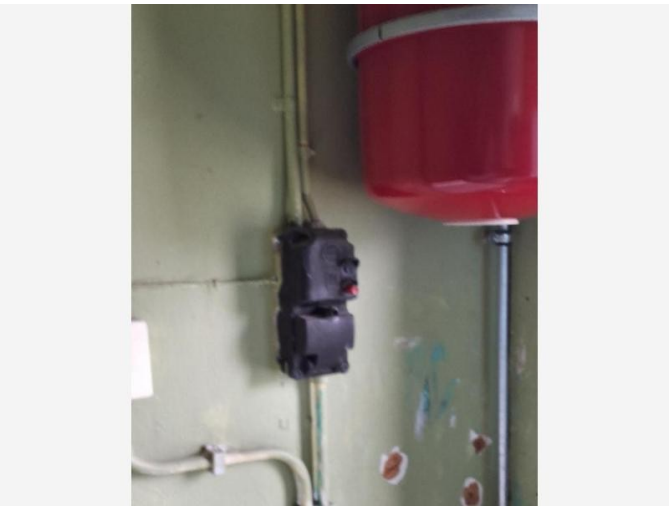
Fiche 1: Bakeliet schakelkast

Het asbestmateriaal valt onder de mijlpaal van 2040.

Eindbeoordeling materiaalrisico	Laag materiaalrisico en/of verlaagde kans op vezelvrijgave

Gebondenheid	Categorie 1: hechtgebonden in oorsprong
Asbestsoort (vezeltype)	Crocidoliet aanwezig
Asbestconcentratie	Laag (< 50%)
Afschermingsgraad van het gehele materiaal	Geheel of deels vrij aan de binnenlucht, maar geen contact met binnenluchtstromen
Toestand van het materiaal	Onbeschadigd, niet verweerd

- Zorg voor een veilig beheer. Vermijd het beschadigen van het asbestmateriaal. Controleer de toestand jaarlijks op wijzigingen.
- Voer bijkomende staalname(s) uit.

- Eenvoudige handelingen: mag via doe-het-zelf of door werknemer(s) met opleidingsattest eenvoudige handelingen
  Deze toepassing kan door een aannemer die over een opleidingsattest eenvoudige handelingen beschikt of door een particulier (doe-het-zelf), verwijderd worden indien er geen verhoogd risico op vrijgave van asbestvezels (max. concentratie 0,01 vezels/cm3 - CODEX Art. VI.3-54) ontstaat en de toepassing voorafgaand wordt gefixeerd/bevochtigd; de individuele elementen zonder machinale werktuigen (boormachine, slijpschijf, hogedrukreiniger,...) en zonder breken of gooien een voor een losgemaakt worden; en ten slotte dubbel en luchtdicht verpakt weggevoerd worden naar een erkend afvalpunt (recyclagepark).

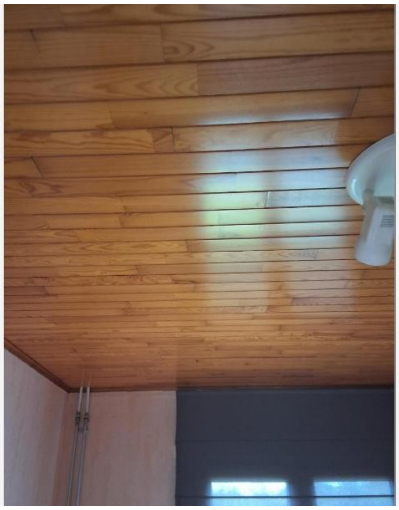
Fiche 3: Plafonds bestaande uit voorzetpanelen

De plafonds werden afgewerkt met niet-asbestverdachte voorzetpanelen die inspectie van de bedekte structuur (opbouw, pleisterwerk) verhinderen.

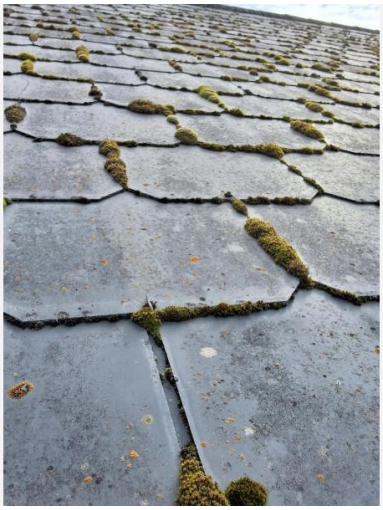
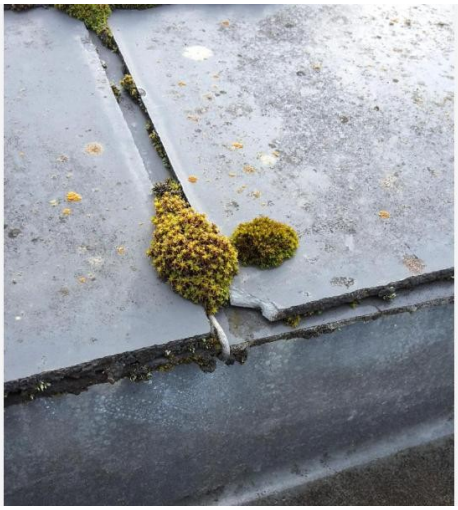
Fiche 5: Dak bestaande uit leien

Geen asbest

#	Type	Referentie	Resultaat
5.1	Puntmonster	PM01	Geen asbest
