Asbestinventarisattest

Bergenstraat 28, 3020 Herent

Attestnummer : **20261112-000546.000**
Uitgegeven op : **12.11.2026**
Geldig tot : **12.11.2036**

Niet-asbestveilig

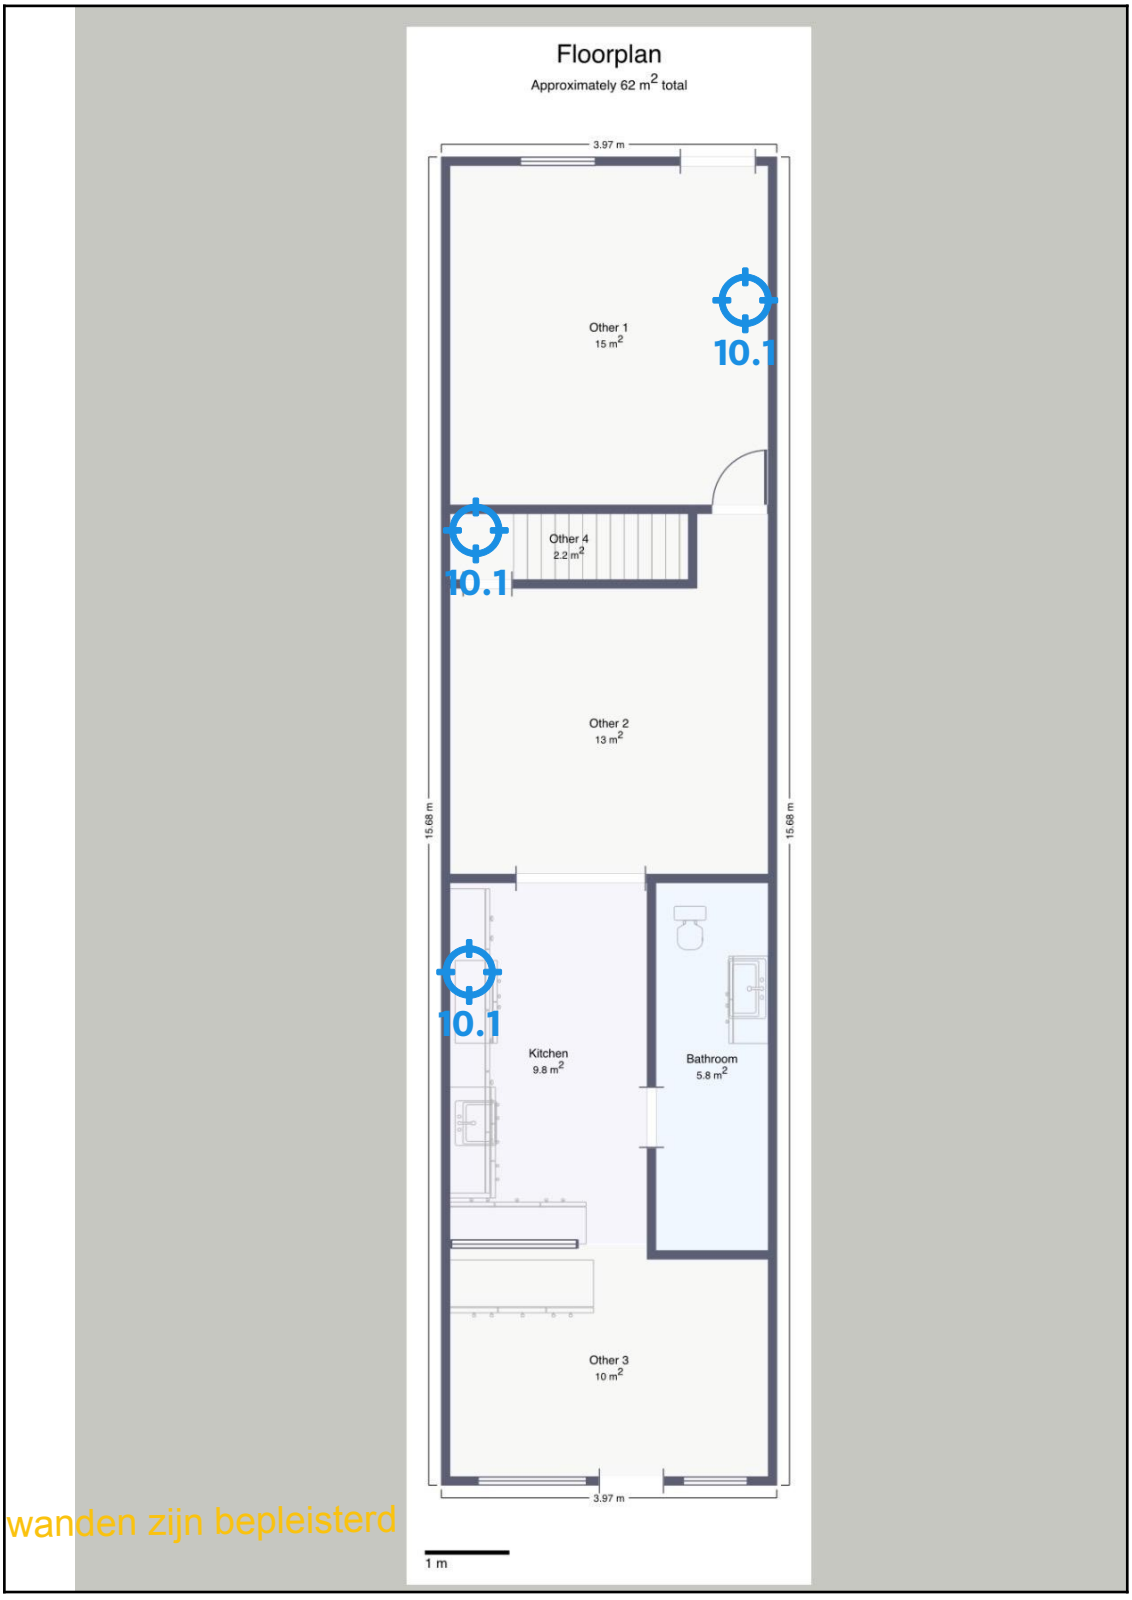
Plan 1.1: Niv +0 wanden

10. Pleisterwerk wanden	Geen asbest	-
10.1 Code: 1	Mengmonster	-

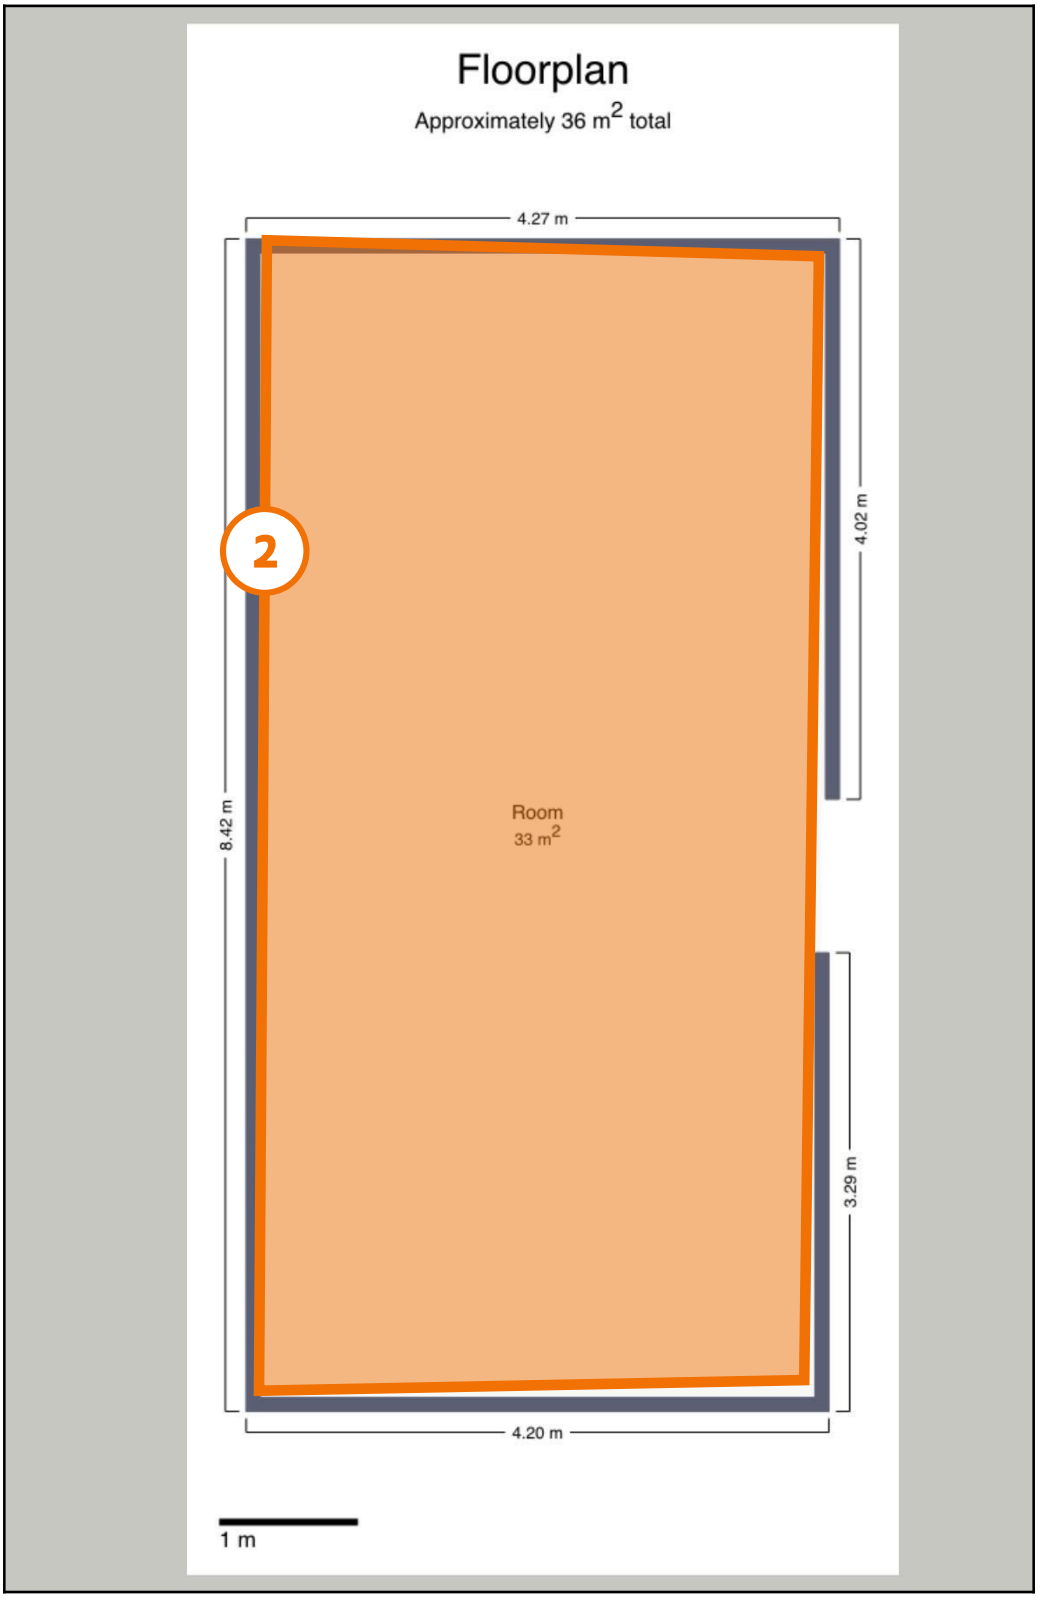
Plan 1.8: Niv +2

2. Dak bestaande uit leien	Asbestmateriaal	Verwijderen

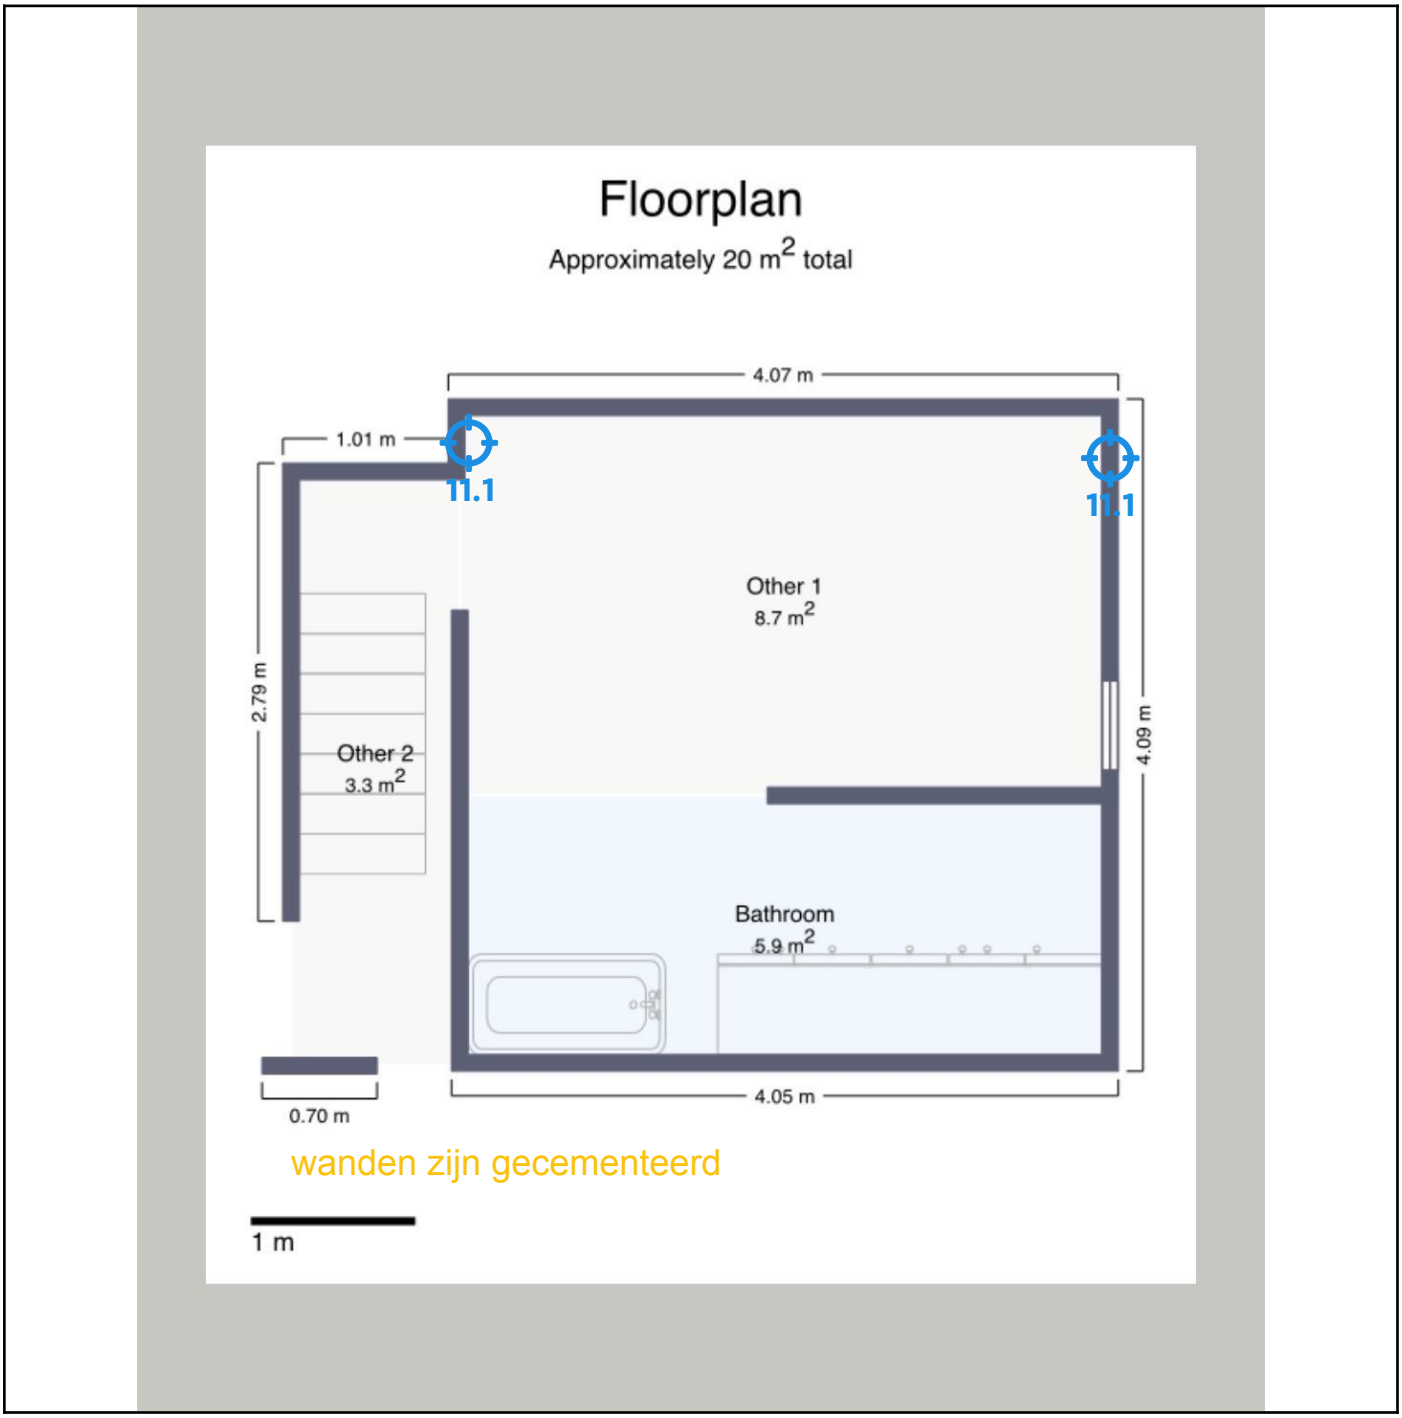
Plan 1.9: Niv -1

Beschrijving	Type	Actie
11. Cementen smeerlaag binnen (kelder)	Geen asbest	-
11.1 Code: 4	Mengmonster	-

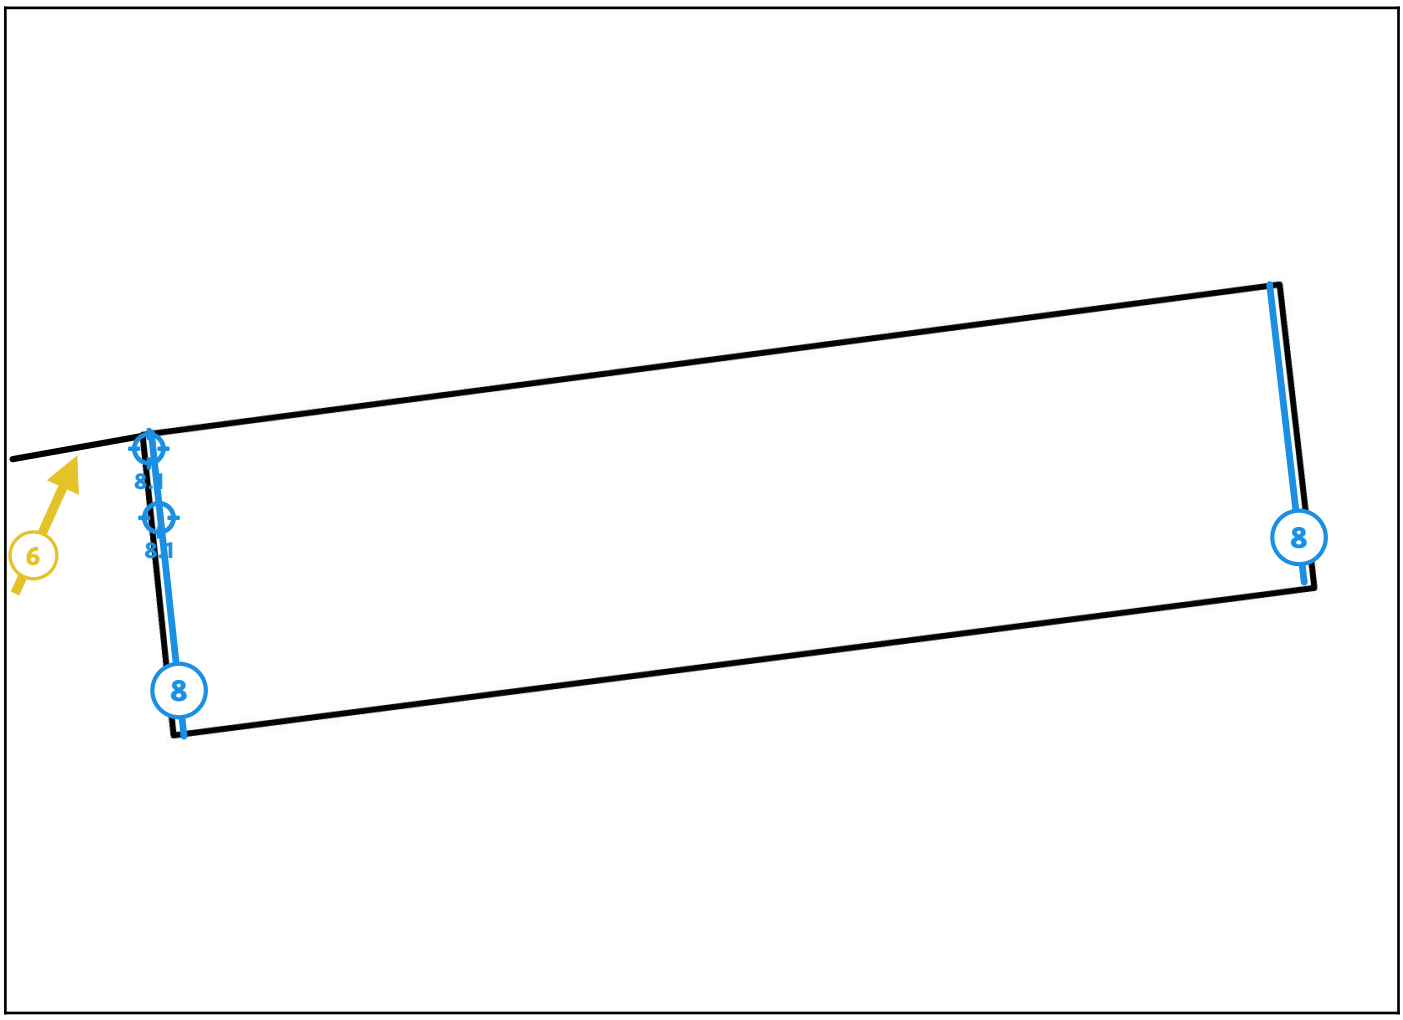
Plan 1.10: Woning plan

Beschrijving	Type	Actie
6. Deksteen	Asbestmateriaal	Zorgvuldig beheren
8. Crepi gevels	Geen asbest	-
8.1 Code: 3	Mengmonster	-

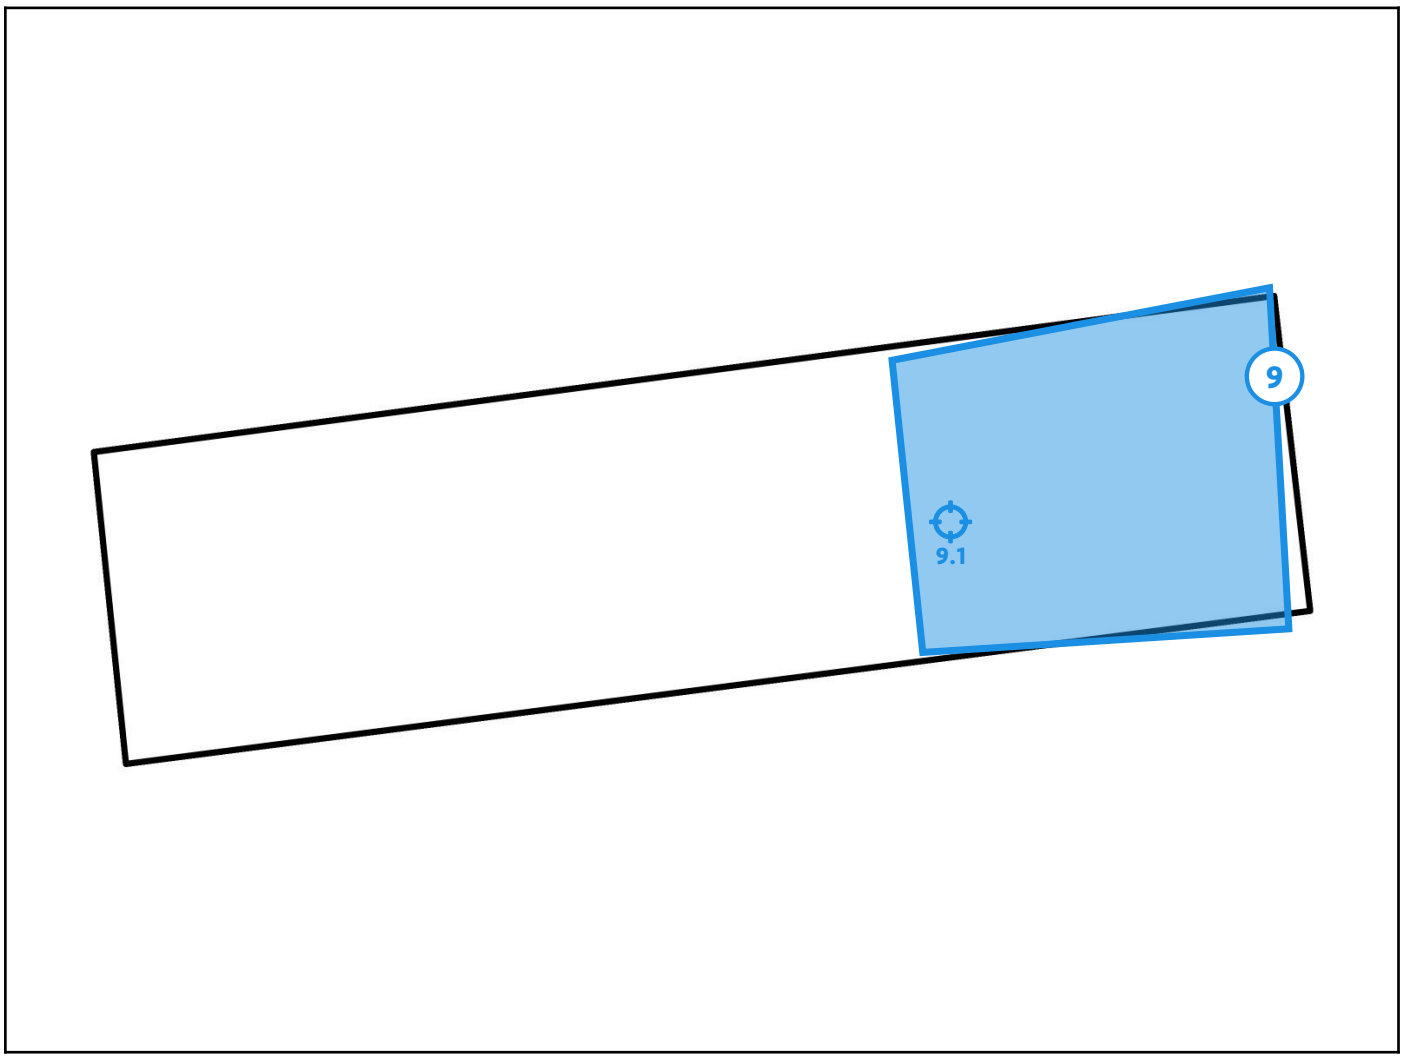
Plan 1.11: Woning plan

Beschrijving	Type	Actie
9. Roofing plat dak	Geen asbest	-
9.1 Code: 2	Puntmonster	-

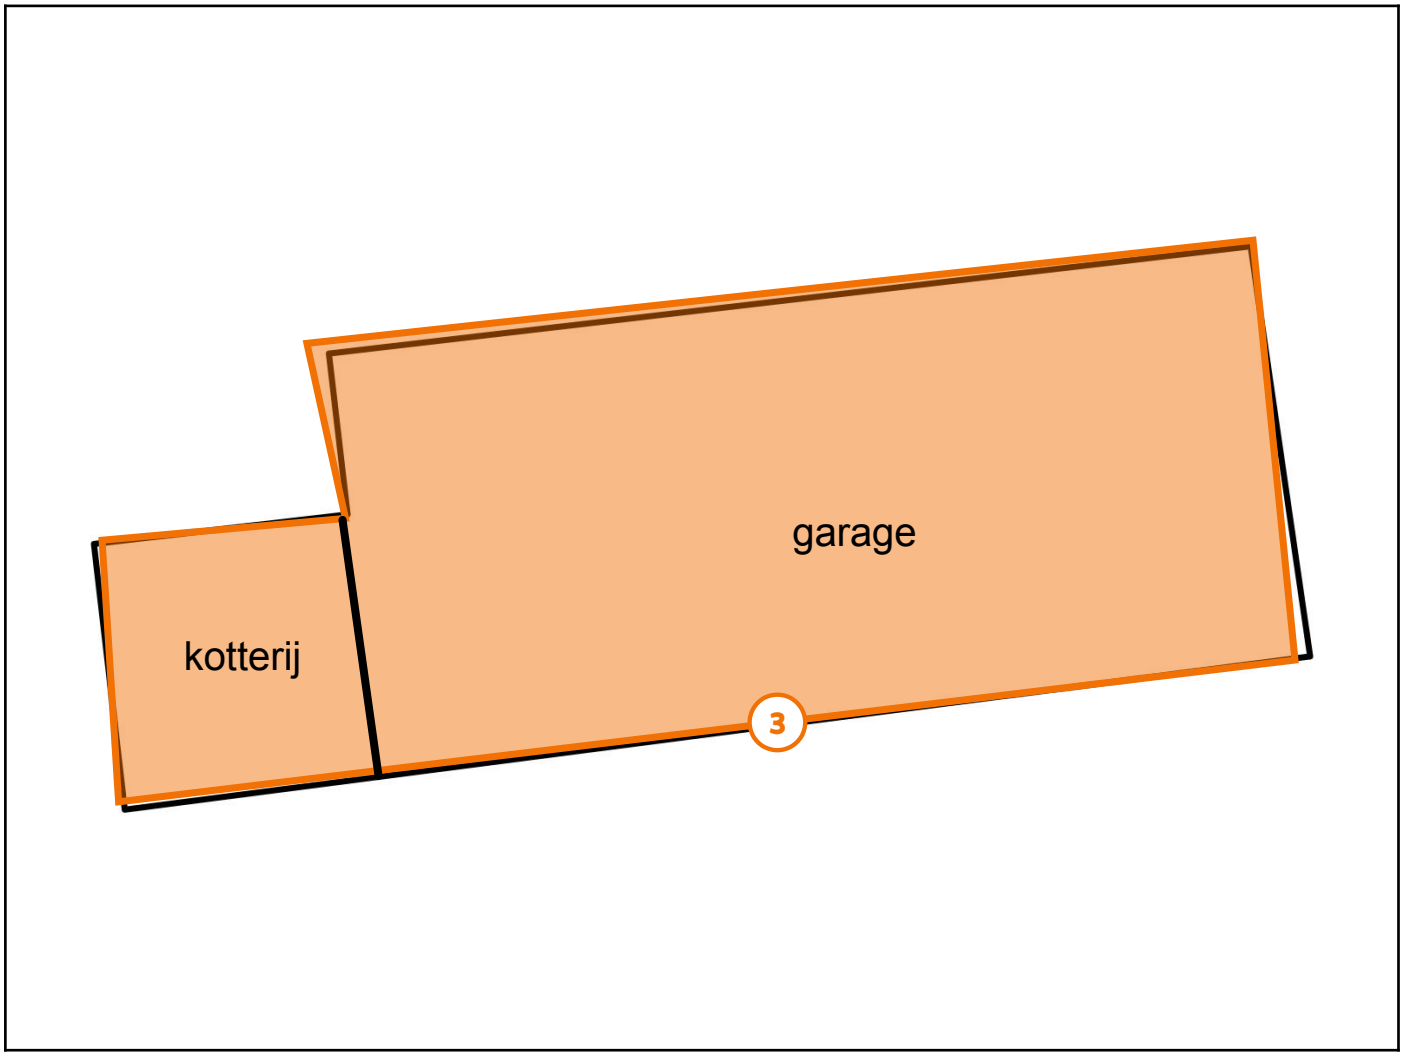
Plan 2.1: Garage plan

Beschrijving	Type	Actie
3. Dak bestaande uit golfplaten	Asbestmateriaal	Verwijderen

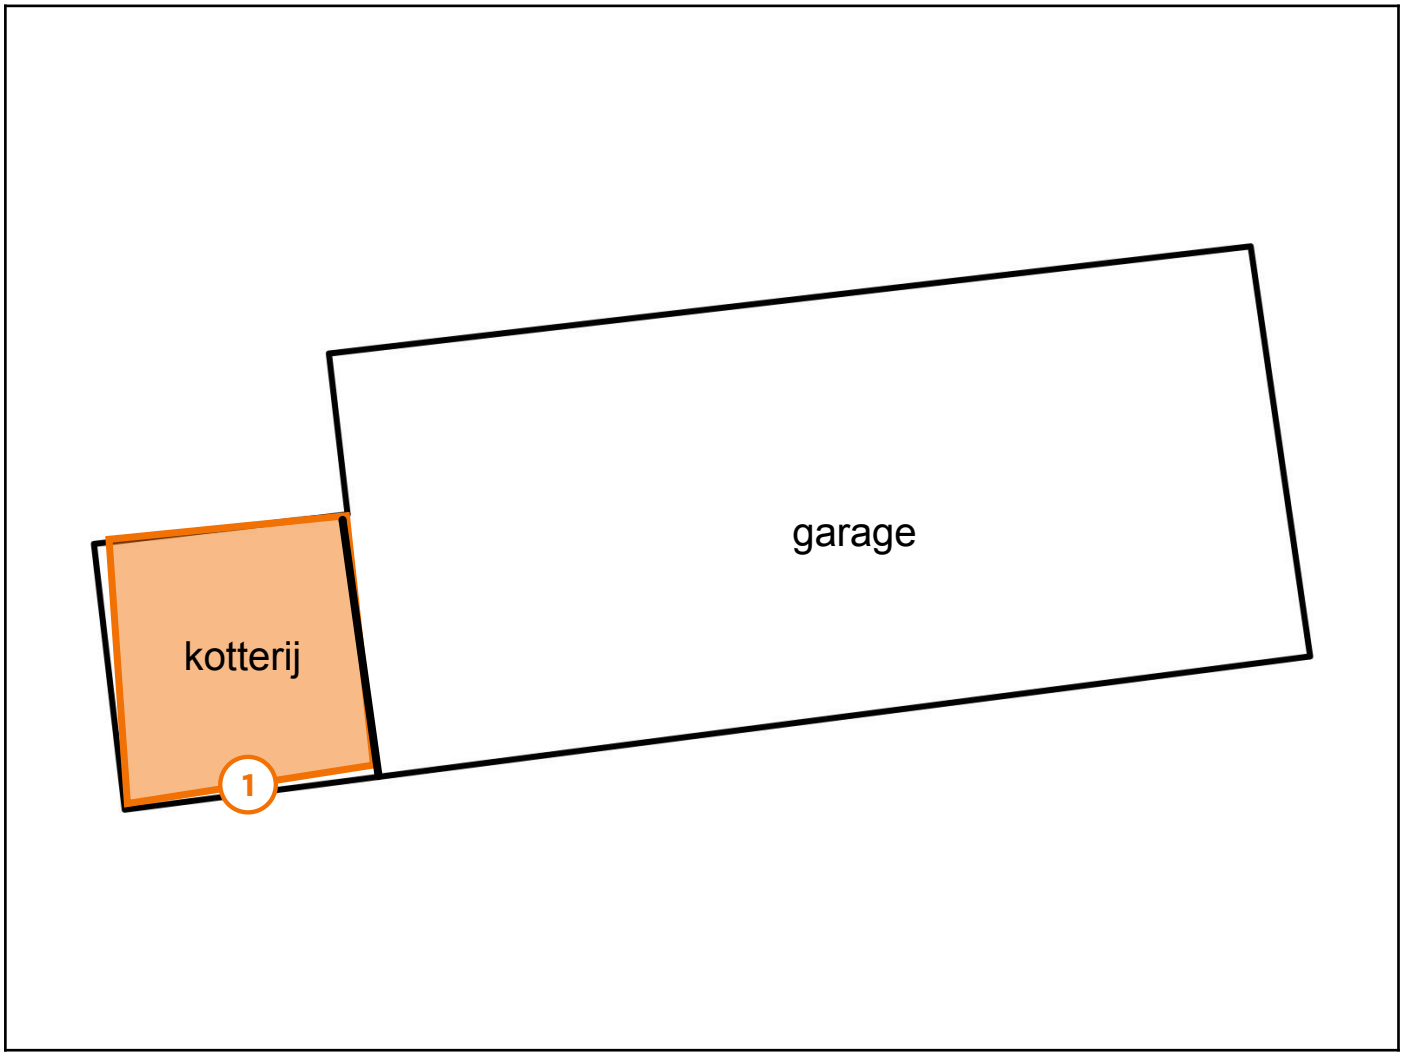
Plan 2.2: Garage plan kopie

Beschrijving	Type	Actie
1. Onderdak type Menuiserite	Asbestmateriaal	Verwijderen

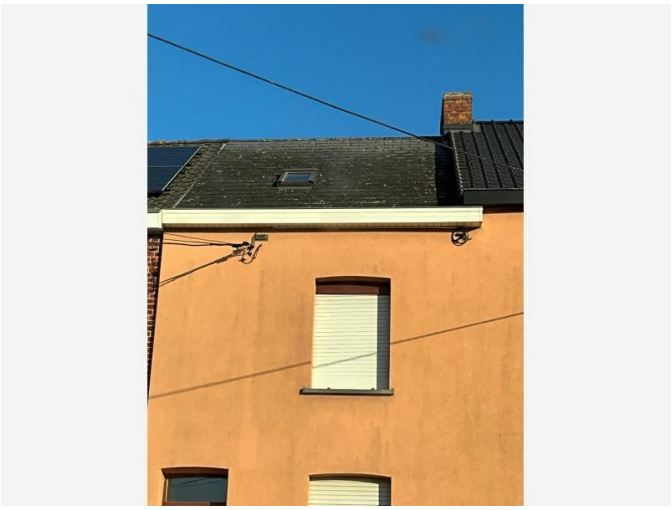
Fiche 2: Dak bestaande uit leien

Eindbeoordeling materiaalrisico	Verhoogd materiaalrisico en/of verhoogde kans op vezelvrijgave

Gebondenheid	Categorie 1: hechtgebonden in oorsprong
Asbestsoort (vezeltype)	Crocidoliet aanwezig
Asbestconcentratie	Laag (< 50%)
Afschermingsgraad van het gehele materiaal	Geheel of deels vrij aan de buitenlucht, maar geen contact met binnenlucht
Toestand van het materiaal	Matig beschadigd, matig verweerd

- Verwijder dit asbestmateriaal zo snel mogelijk. Volg de toestand goed op.
- Hemelwater dat afspoelt van asbestcement daken of gevels kan asbestdeeltjes bevatten. Gebruik het enkel voor gesloten circuits (bv. spoelen toiletten). Reinig na het vervangen van het dak of de gevel de dakgoten en regenwaterput of -ton om asbesthoudend sediment of slib te verwijderen

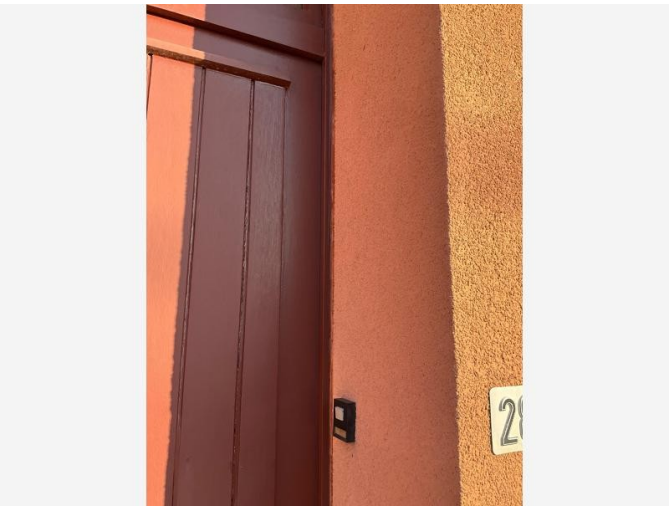
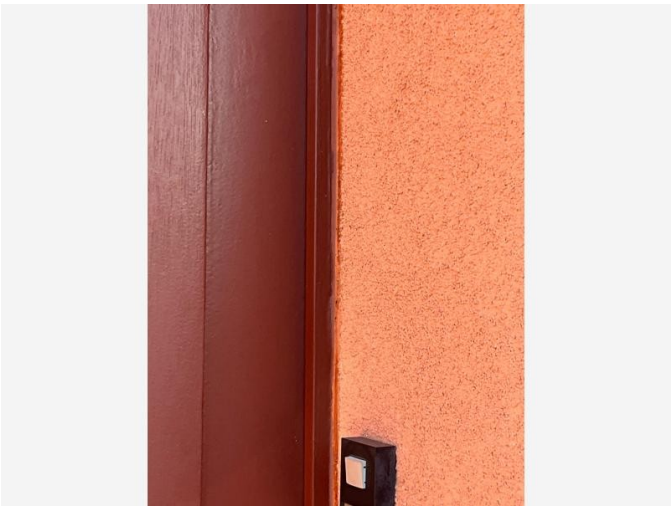
Beschrijving	Notitie	Terug te vinden op plannen
Fiche 12: Mastiek (niet verdacht)	Er is geen asbestverdachte mastiek aanwezig.	Plan 1.3: Niv +0 varia Plan 1.6: Niv +1 varia
