Asbestinventarisattest

Bijlokstraat 48, 3020 Herent

Attestnummer : **20261019-000230.000**
Uitgegeven op : **19.10.2026**
Geldig tot : **19.10.2036**

Niet-asbestveilig

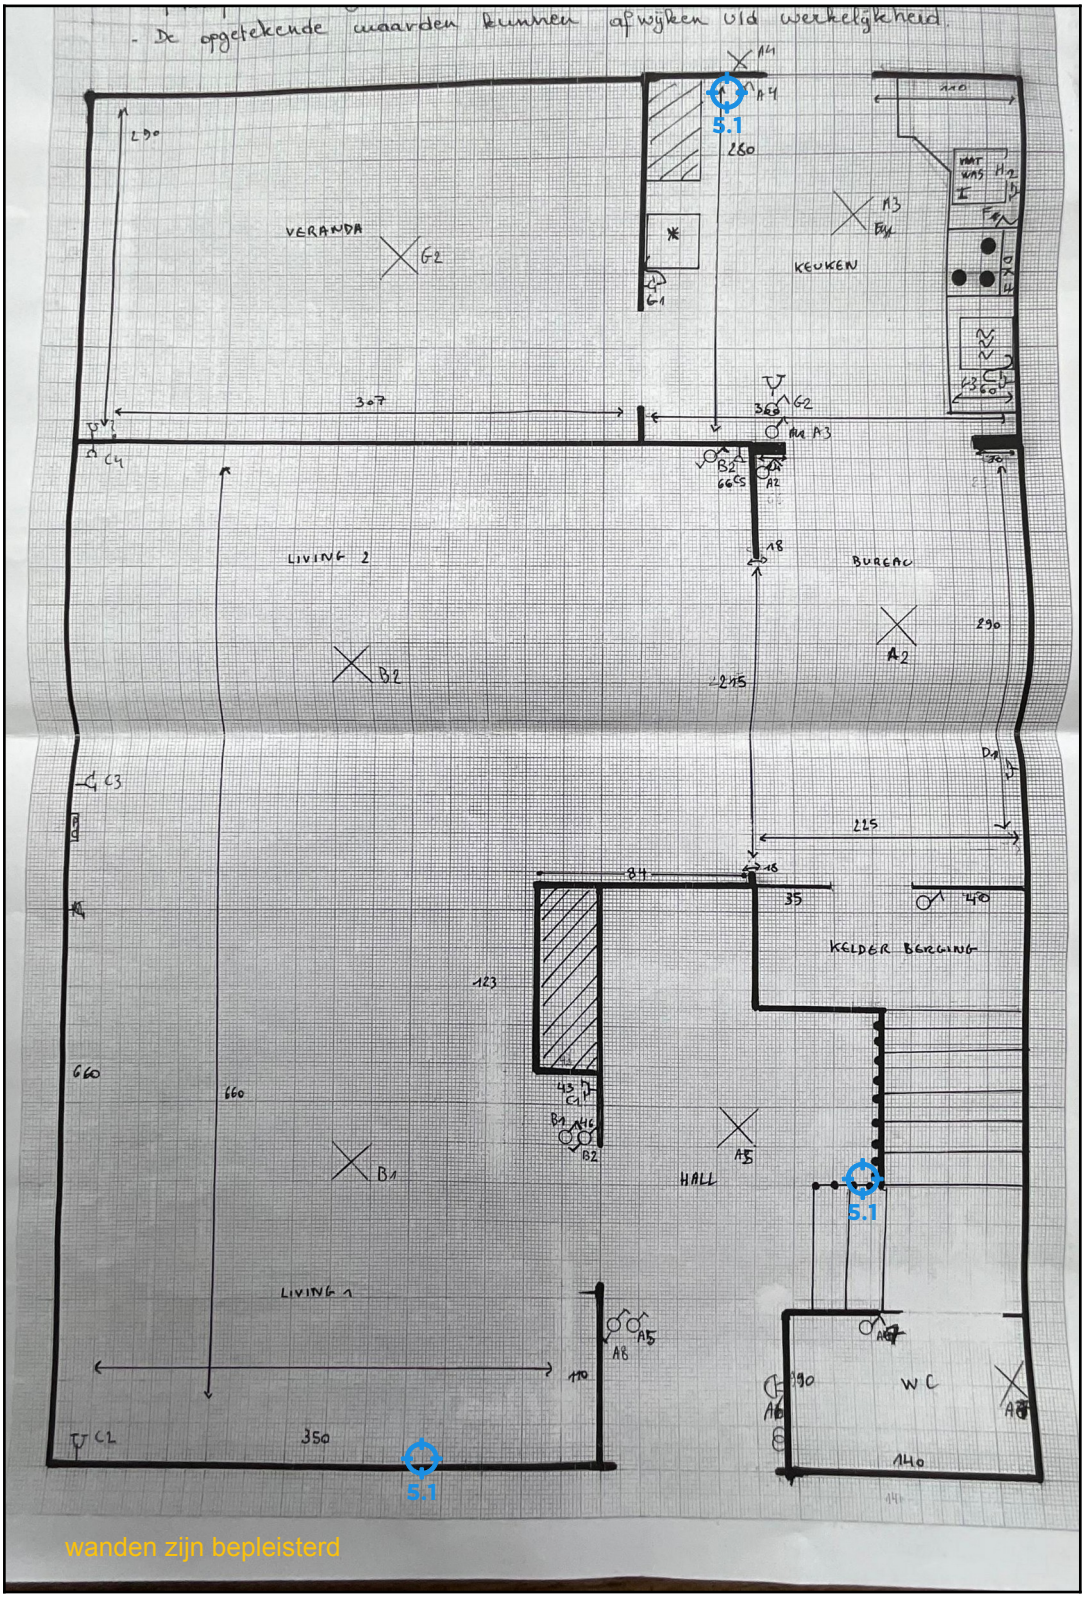
Plan 1.1: Niv +0 wanden

5. Pleisterwerk wanden	Geen asbest	-
5.1 Code: 1	Mengmonster	-

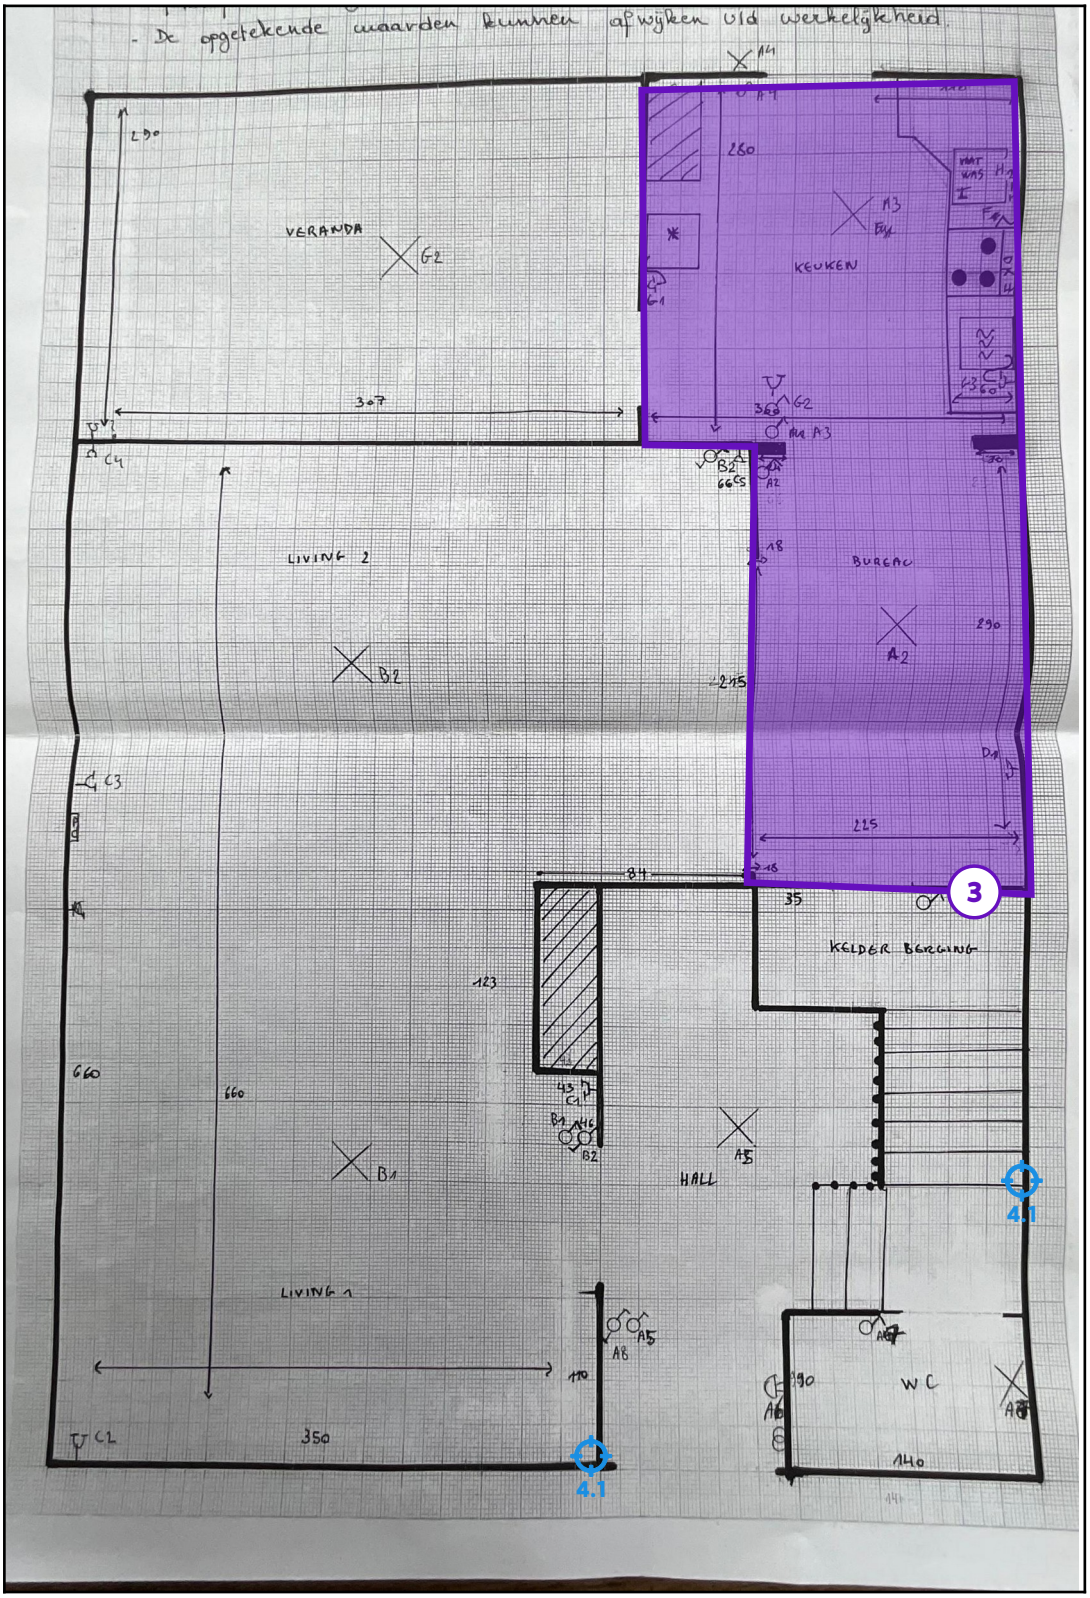
Plan 1.2: Niv +0 plafonds

3. Plafonds bestaande uit voorzetpanelen	Advies	-
4. Pleisterwerk plafonds	Geen asbest	-
4.1 Code: 2	Mengmonster	-

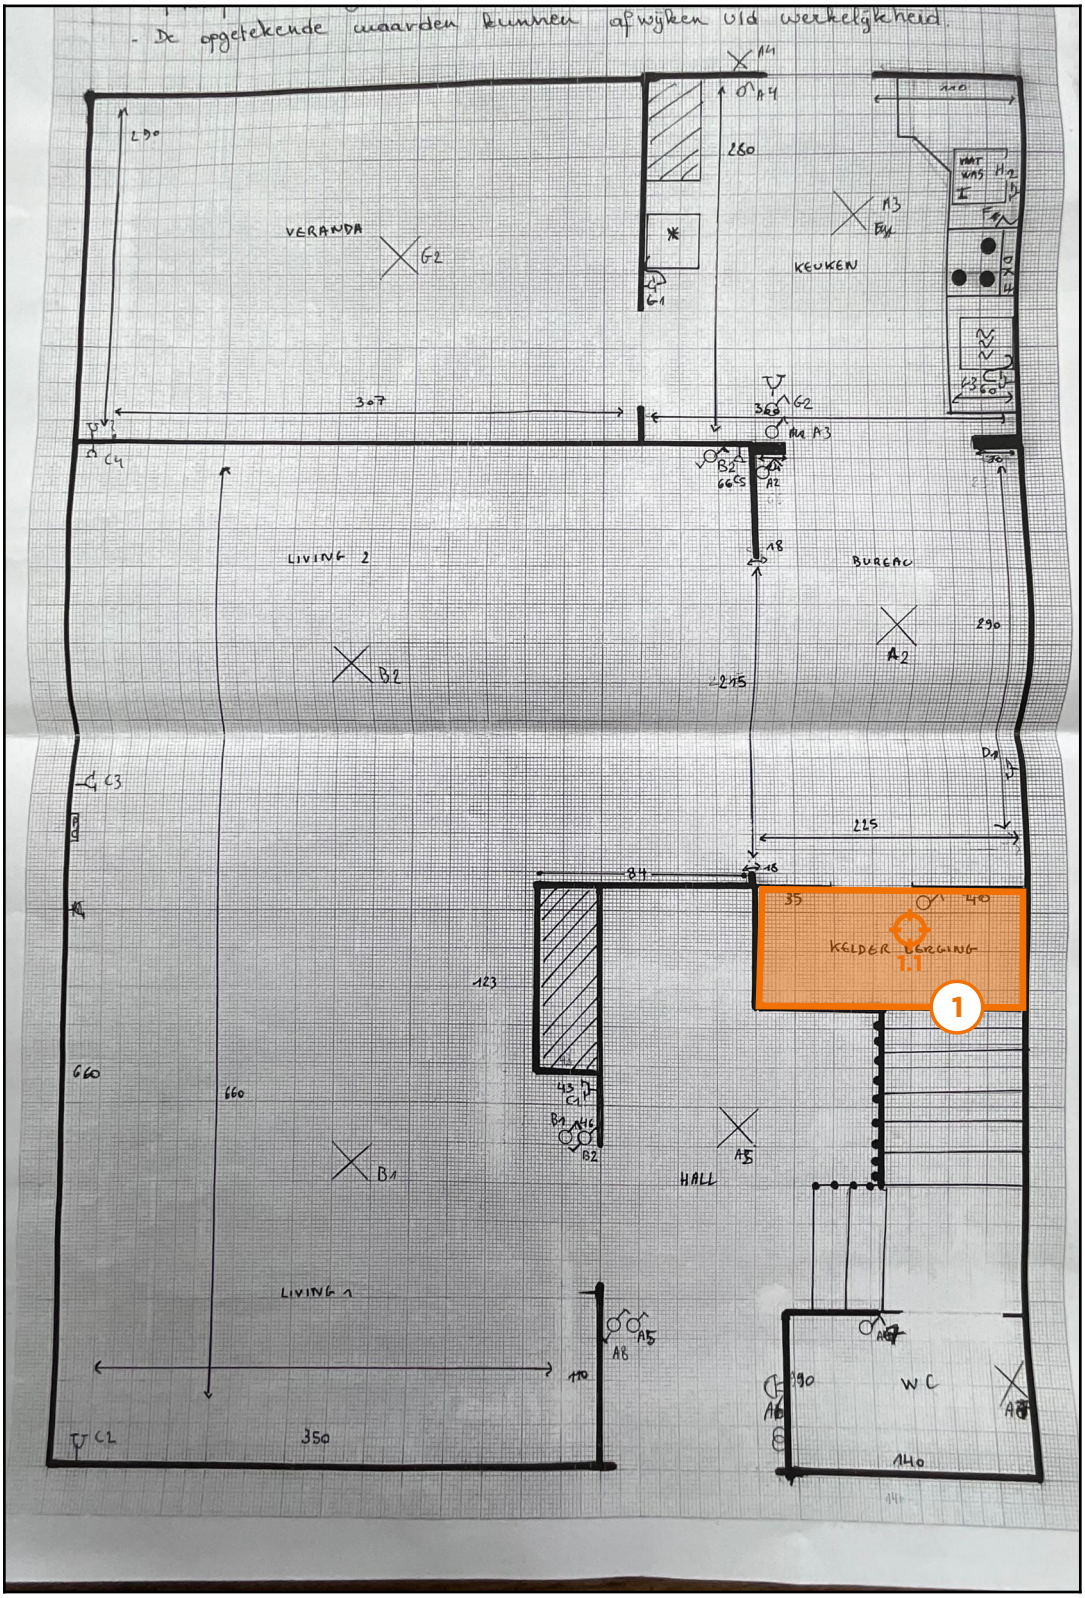
Plan 1.3: Niv +0 varia

1. Vinyl	Asbestmateriaal	Verwijderen
1.1 Code: 3	Puntmonster	-

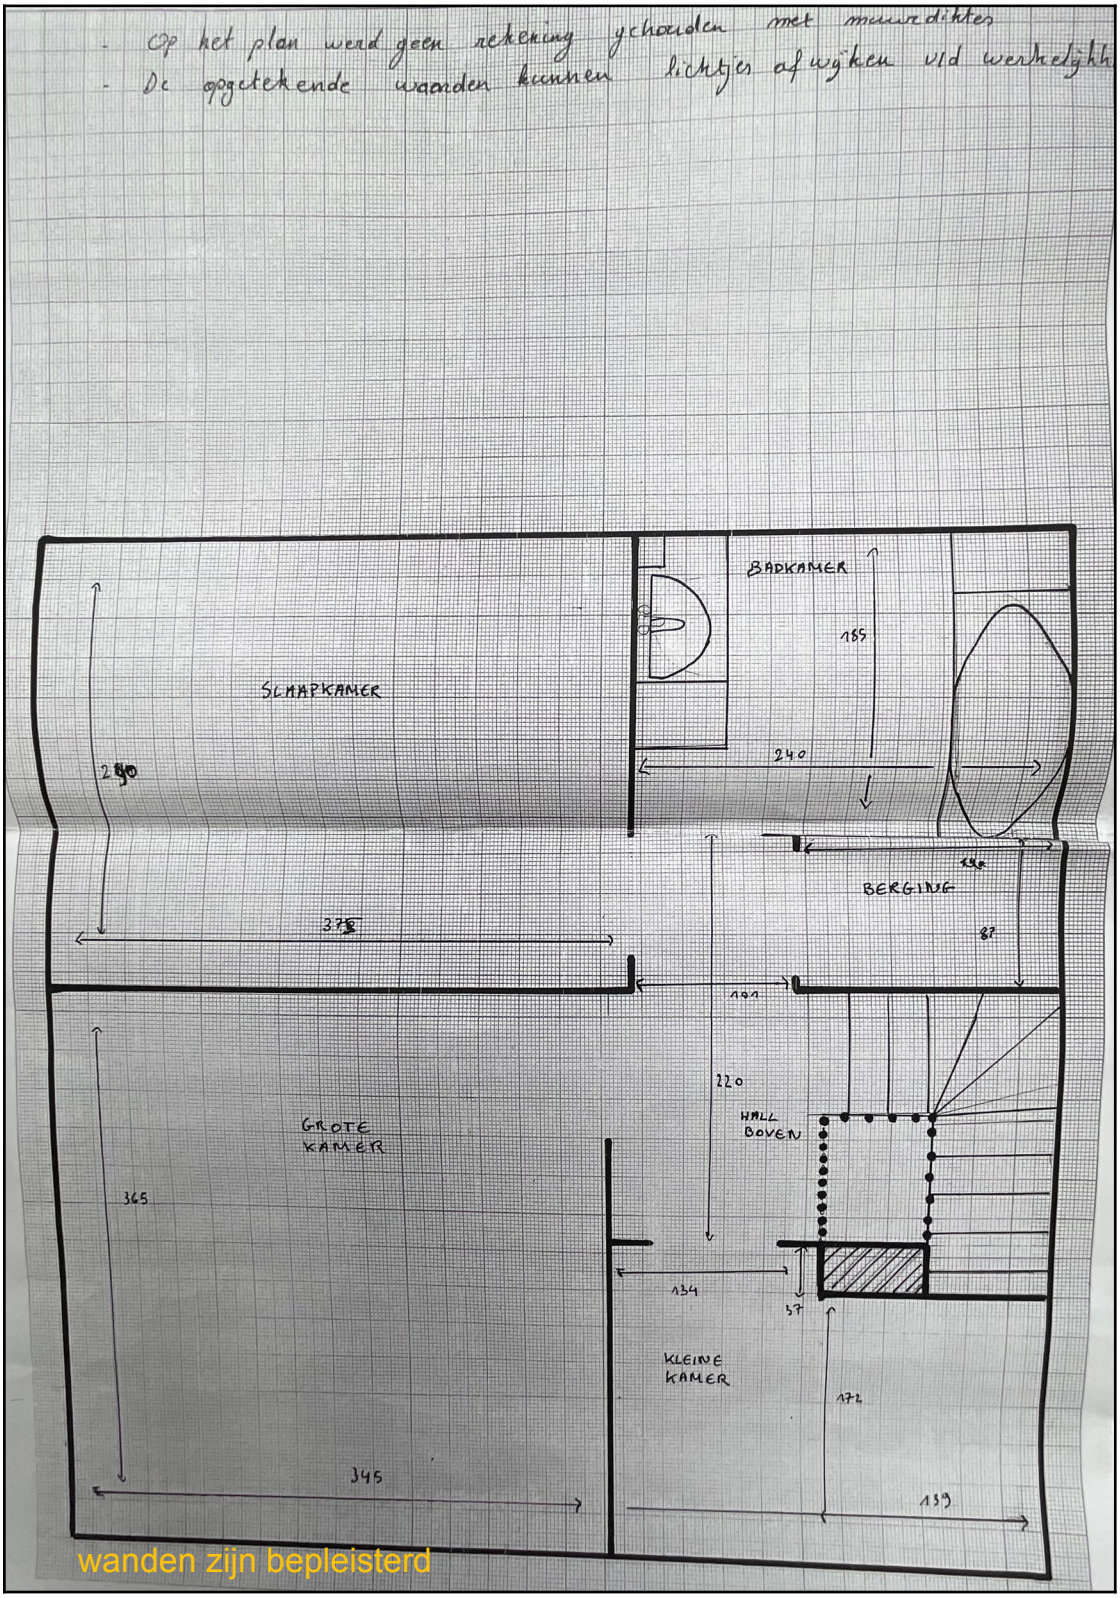
Plan 1.4: Niv +1 wanden

5. Pleisterwerk wanden	Geen asbest	-

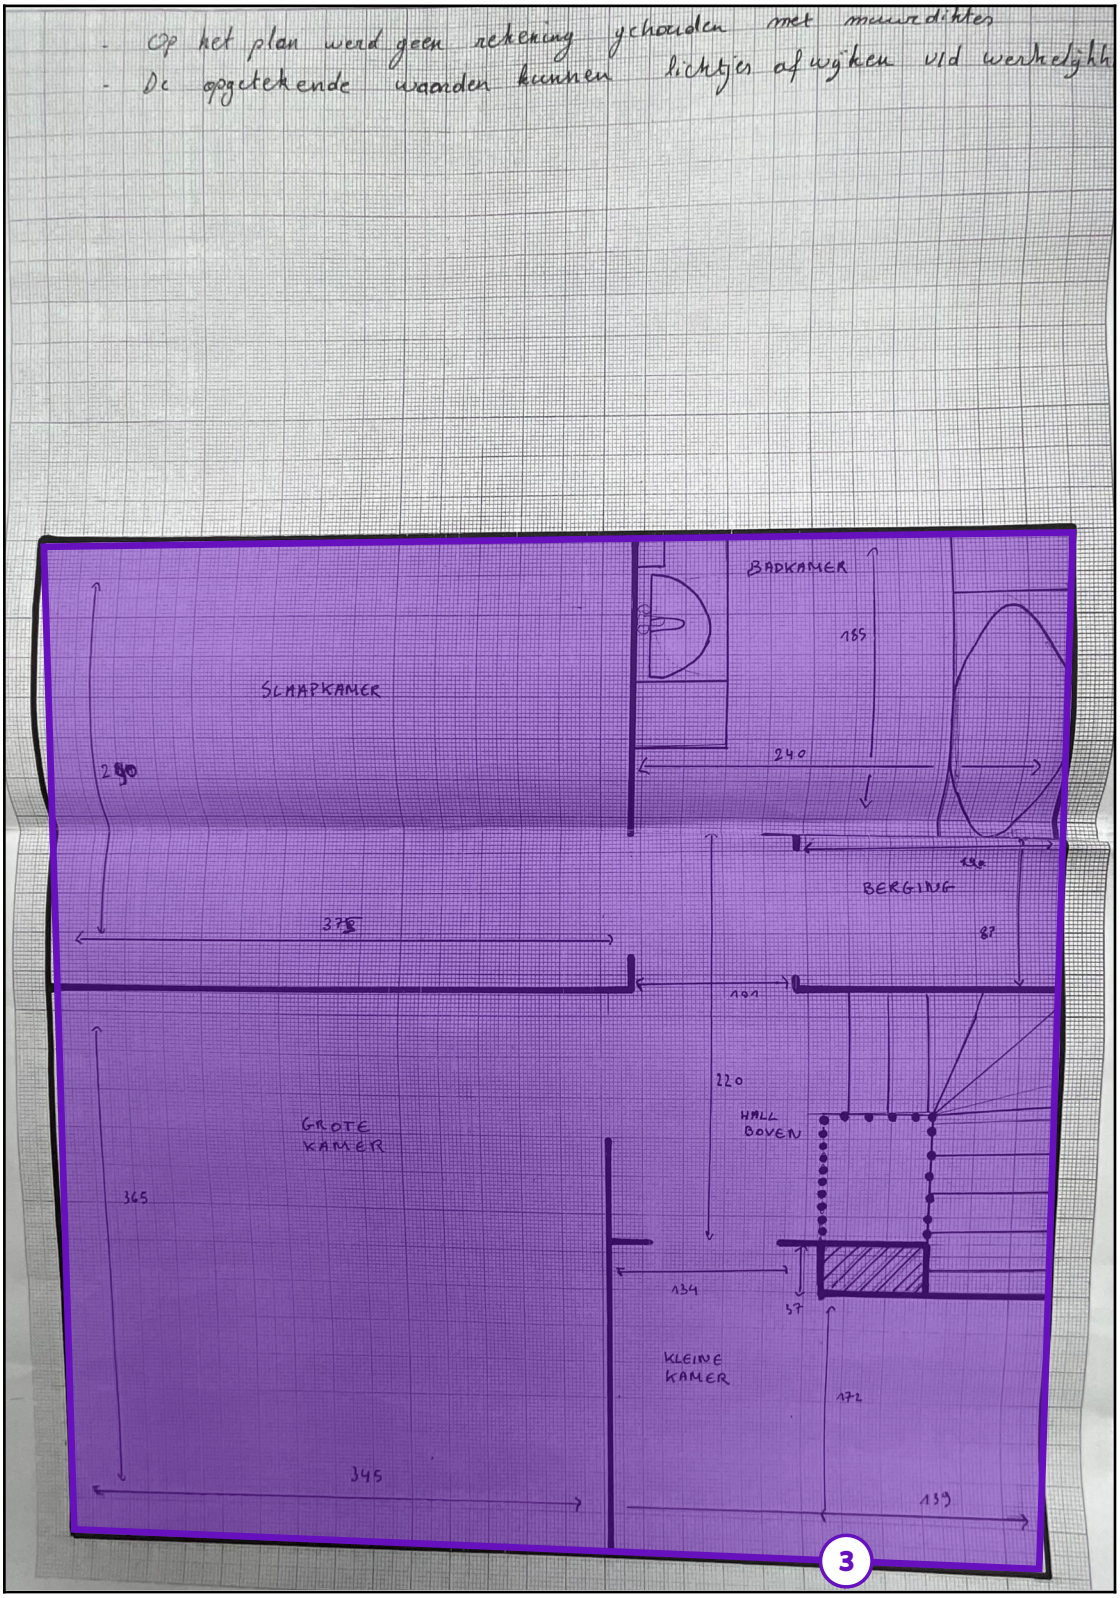
Plan 1.5: Niv +1 plafonds

3. Plafonds bestaande uit voorzetpanelen	Advies	-

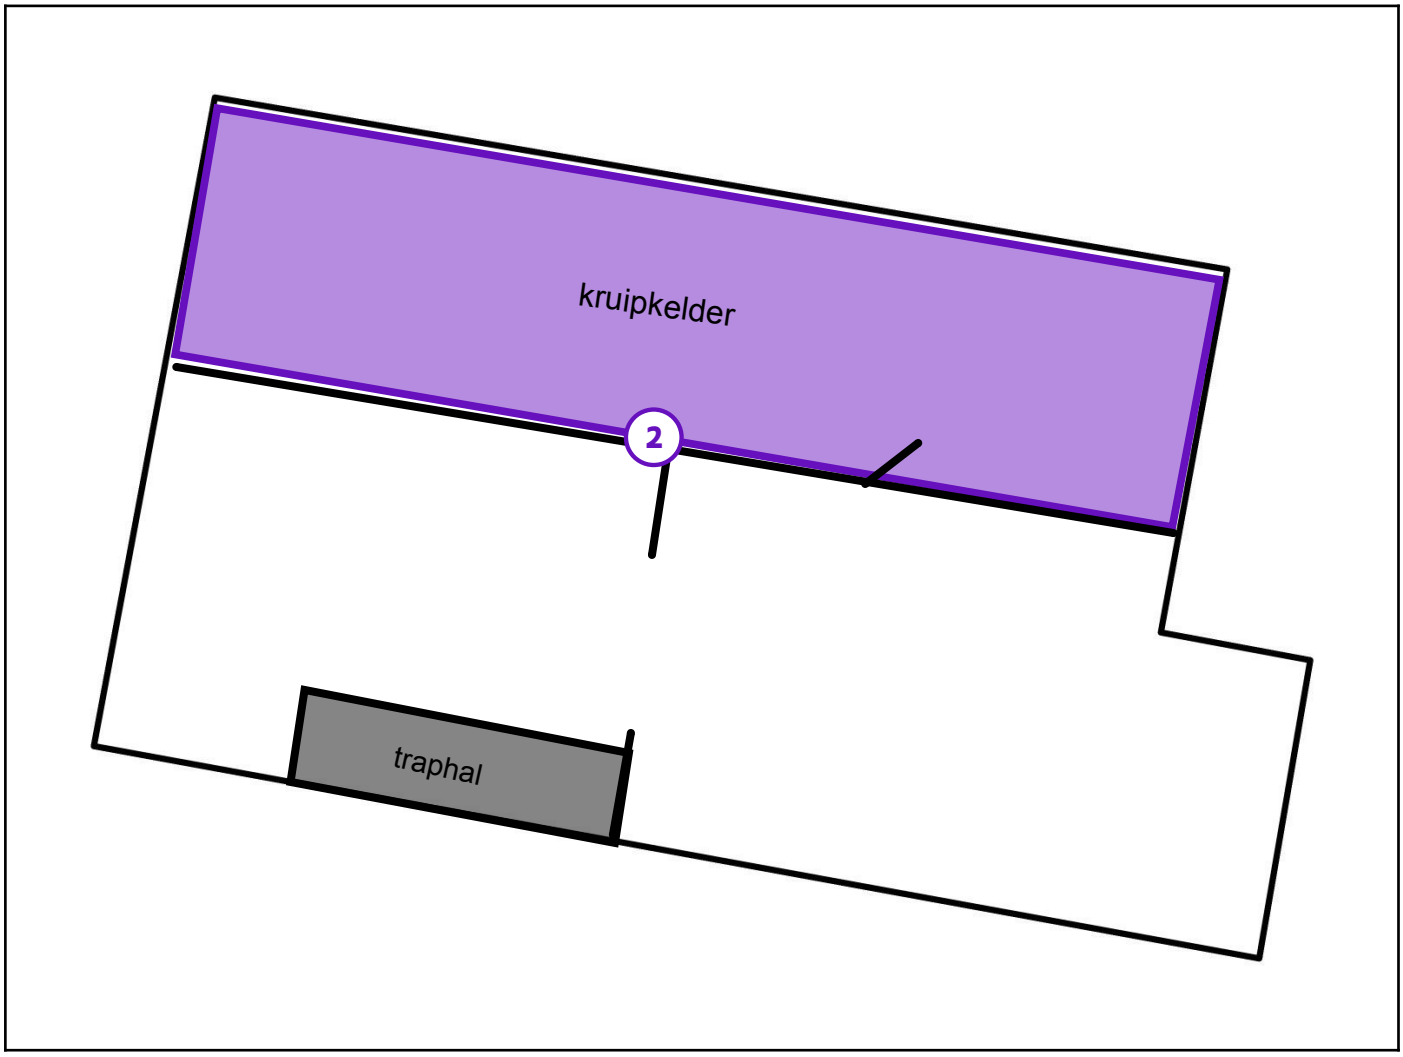
Plan 1.7: Woning plan

Beschrijving	Type	Actie
2. Kruipkelder	Beperking	-

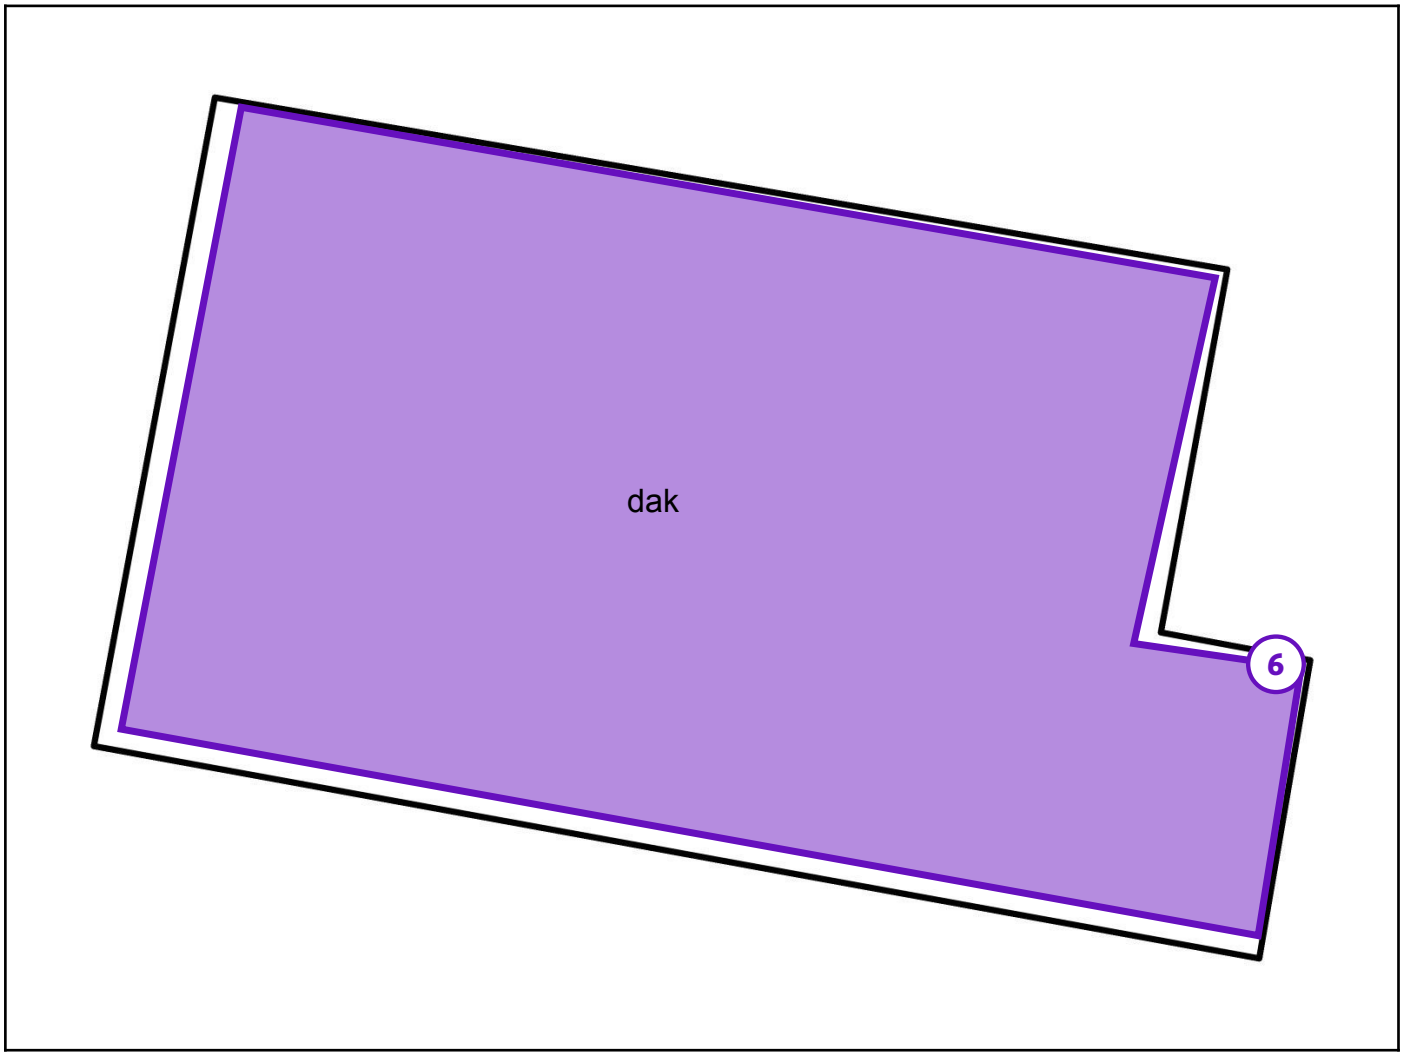
Plan 1.8: Woning plan

Beschrijving	Type	Actie
6. Dakbedekking plat dak (niet verdacht)	Overige ruimte of materiaal	-

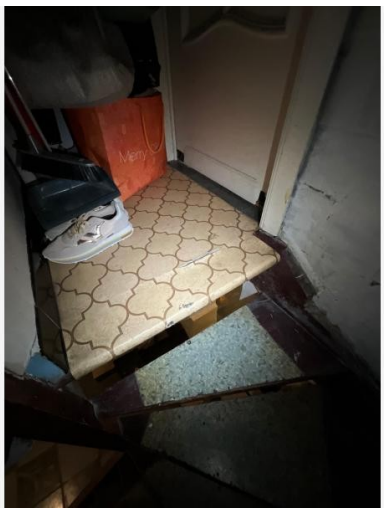
Fiche 1: Vinyl

Asbestmateriaal

Eindbeoordeling materiaalrisico	Verhoogd materiaalrisico en/of verhoogde kans op vezelvrijgave

Gebondenheid	Categorie 2: niet-hechtgebonden met matrix
Asbestsoort (vezeltype)	Alleen chrysotiel aanwezig
Asbestconcentratie	Hoog (>= 50%)
Afschermingsgraad van het gehele materiaal	Geheel of deels vrij aan de binnenlucht, maar geen contact met binnenluchtstromen
Toestand van het materiaal	Licht beschadigd, licht verweerd. Intacte calciumsilicaatplaat of materiaal met categorie 3-gebondenheid

#	Type	Referentie	Resultaat
1.1	Puntmonster	3	Chrysotiel

Beschrijving	Vinyl
Omgeving	Binnen
Primaire drager	Vloer
Asbestmateriaal	Prefab - afwerking - Vloerzeil
Bindmiddel van asbestmateriaal	Karton - papier - viltachtig
Gebondenheid op basis van bindmiddel	Niet-hechtgebonden
Hoeveelheid (oppervlakte - aantal)	• 5,00 m^2 - 1 stuk
Totale oppervlakte	5,00 m^2
Eenvoudig bereikbaar	Ja
Bevestigingswijze	• Verlijmd, ingegoten, versmeerd
Identificatiemethode	Een monstername door de asbestdeskundige met laboanalyse door een asbestlabo.
Destructieve handeling voor identificatie	Nee
Opmerking	De hoeveelheid is een zo nauwkeurig mogelijke opmeting. Hieraan kunnen evenwel geen rechten worden ontleend.

Verwijderen

- Zorg voor een veilig beheer. Vermijd het beschadigen van het asbestmateriaal. Controleer de toestand jaarlijks op wijzigingen.

- Hermetische zone (erkend asbestverwijderaar)
  Deze toepassing kan enkel door een erkende asbestverwijderaar via de methodiek van hermetische zone verwijderd worden omdat verwijdering via de methodiek van eenvoudige handelingen en/of couveusezakmethode niet mogelijk is; en er automatisch een verhoogd risico op vrijgave van asbestvezels (max. concentratie 0,01 vezels/cm - CODEX Art. VI.3-54) ontstaat. (Bron: CODEX - Art. VI.3-61.- par 1.)

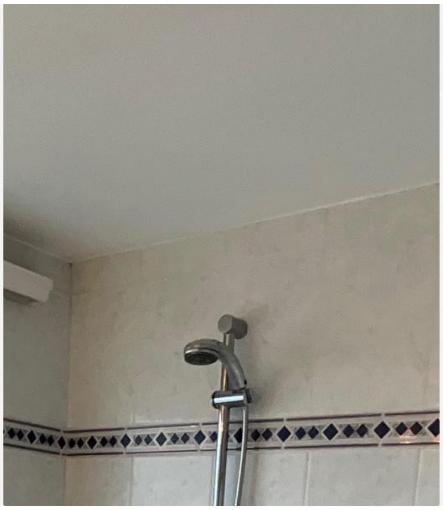
Fiche 3: Plafonds bestaande uit voorzetpanelen

De plafonds werden afgewerkt met niet-asbestverdachte voorzetpanelen die inspectie van de bedekte structuur (opbouw, pleisterwerk) verhinderen.

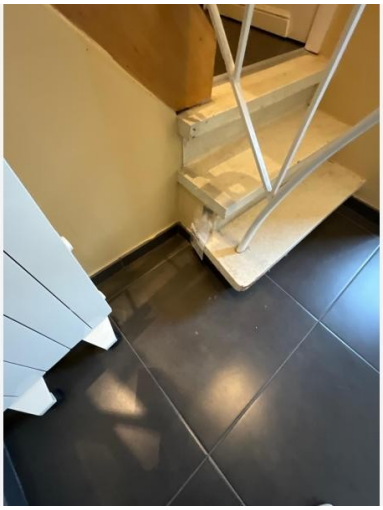
Fiche 5: Pleisterwerk wanden

Geen asbest

#	Type	Referentie	Resultaat
5.1	Mengmonster	1	Geen asbest
