Asbestinventarisattest

Leuvenseweg 14, 3020 Herent

Attestnummer : **20260915-000432.000**
Uitgegeven op : **15.09.2026**
Geldig tot : **15.09.2031**

Niet-asbestveilig

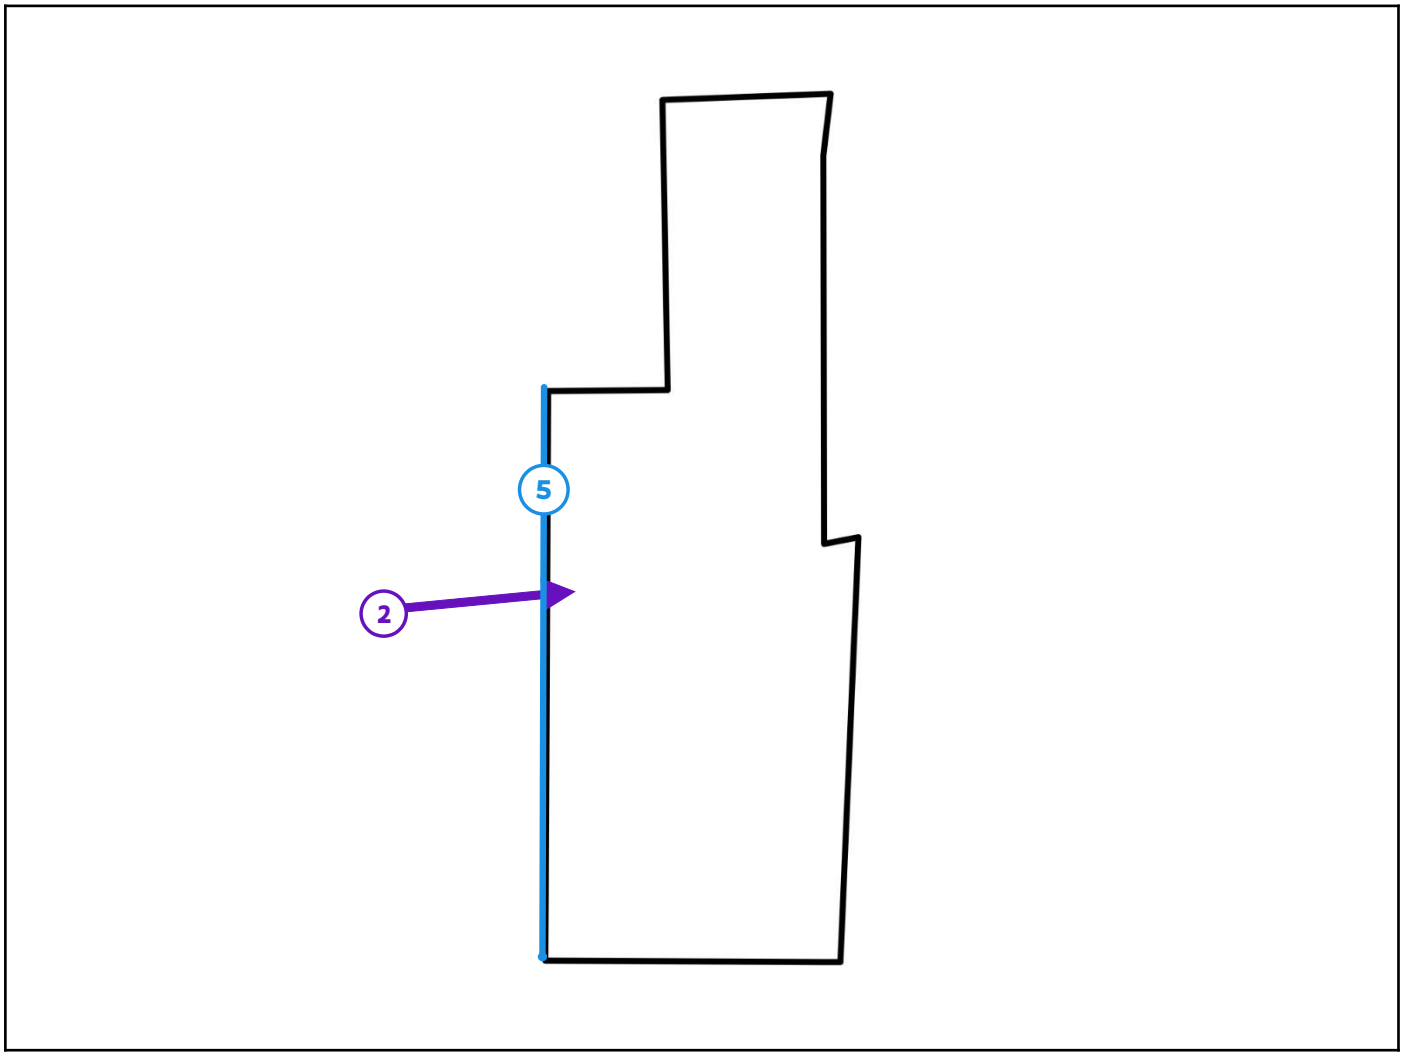
Plan 1.1: Hoofdgebouw plan

Beschrijving	Type	Actie
2. Schouw	Beperking	-
5. Gevel met leien	Geen asbest	-

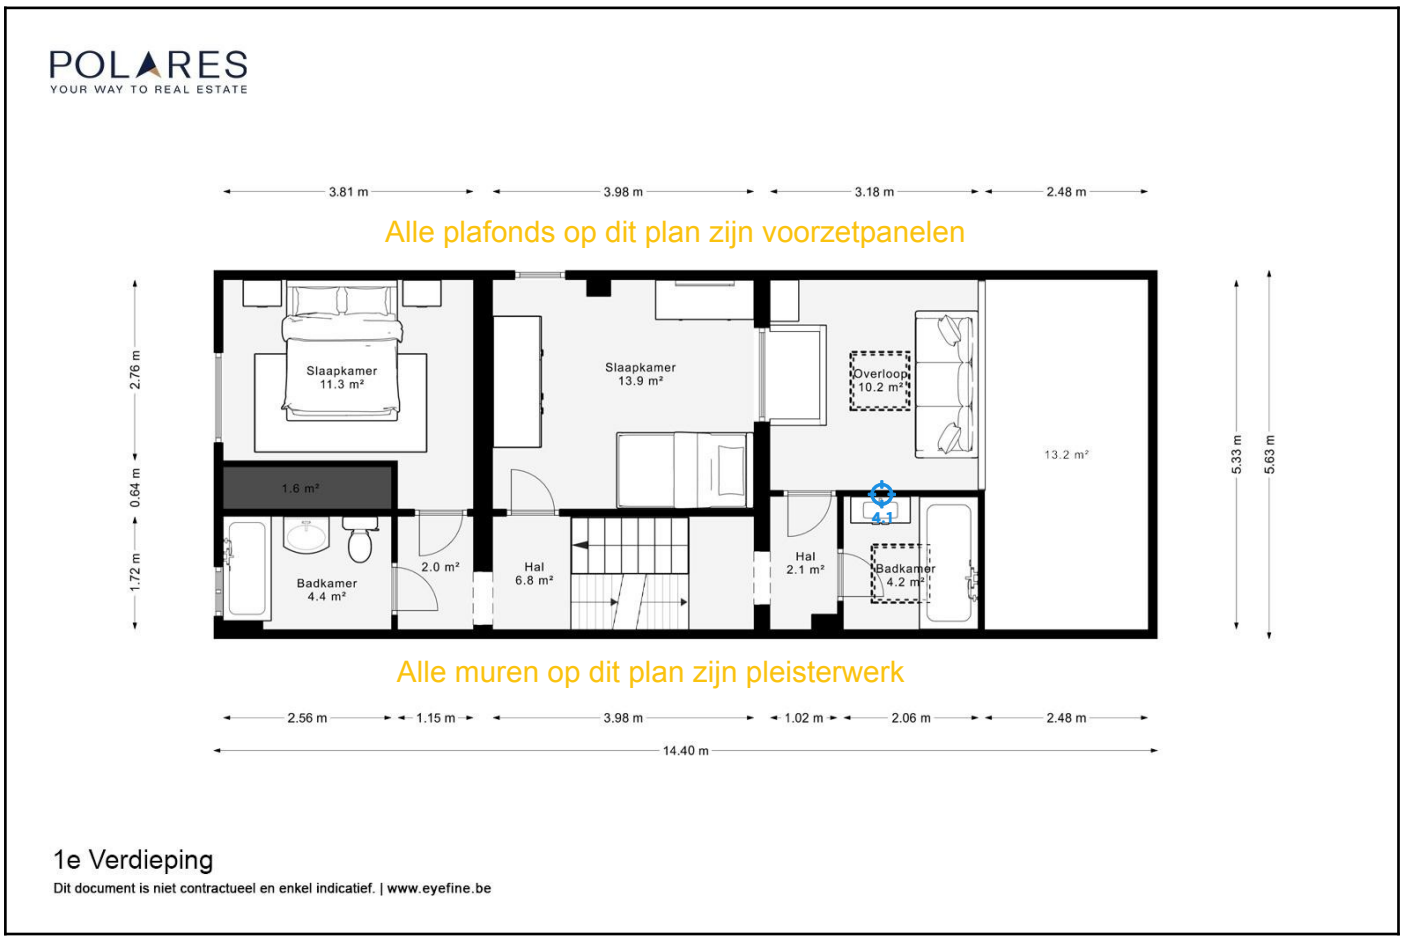
Plan 1.2: V+2

Beschrijving	Type	Actie
3. Plafonds bestaande uit voorzetpanelen	Advies	-
4. Pleisterwerk Wanden	Geen asbest	-

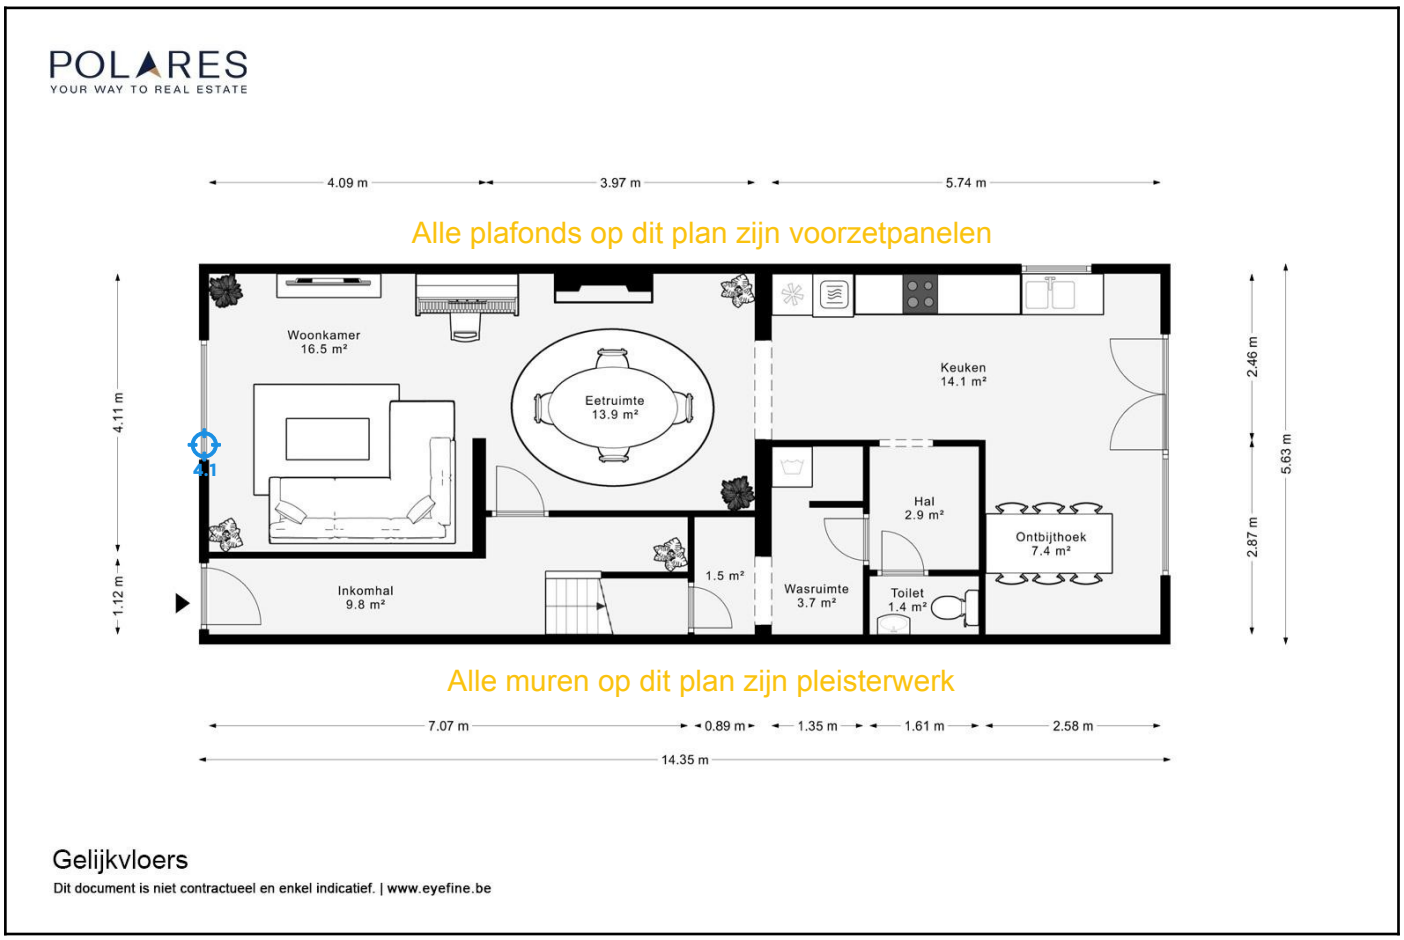
Plan 1.3: V+1

Beschrijving	Type	Actie
3. Plafonds bestaande uit voorzetpanelen	Advies	-
4. Pleisterwerk Wanden	Geen asbest	-
4.1 Code: MM01	Mengmonster	-

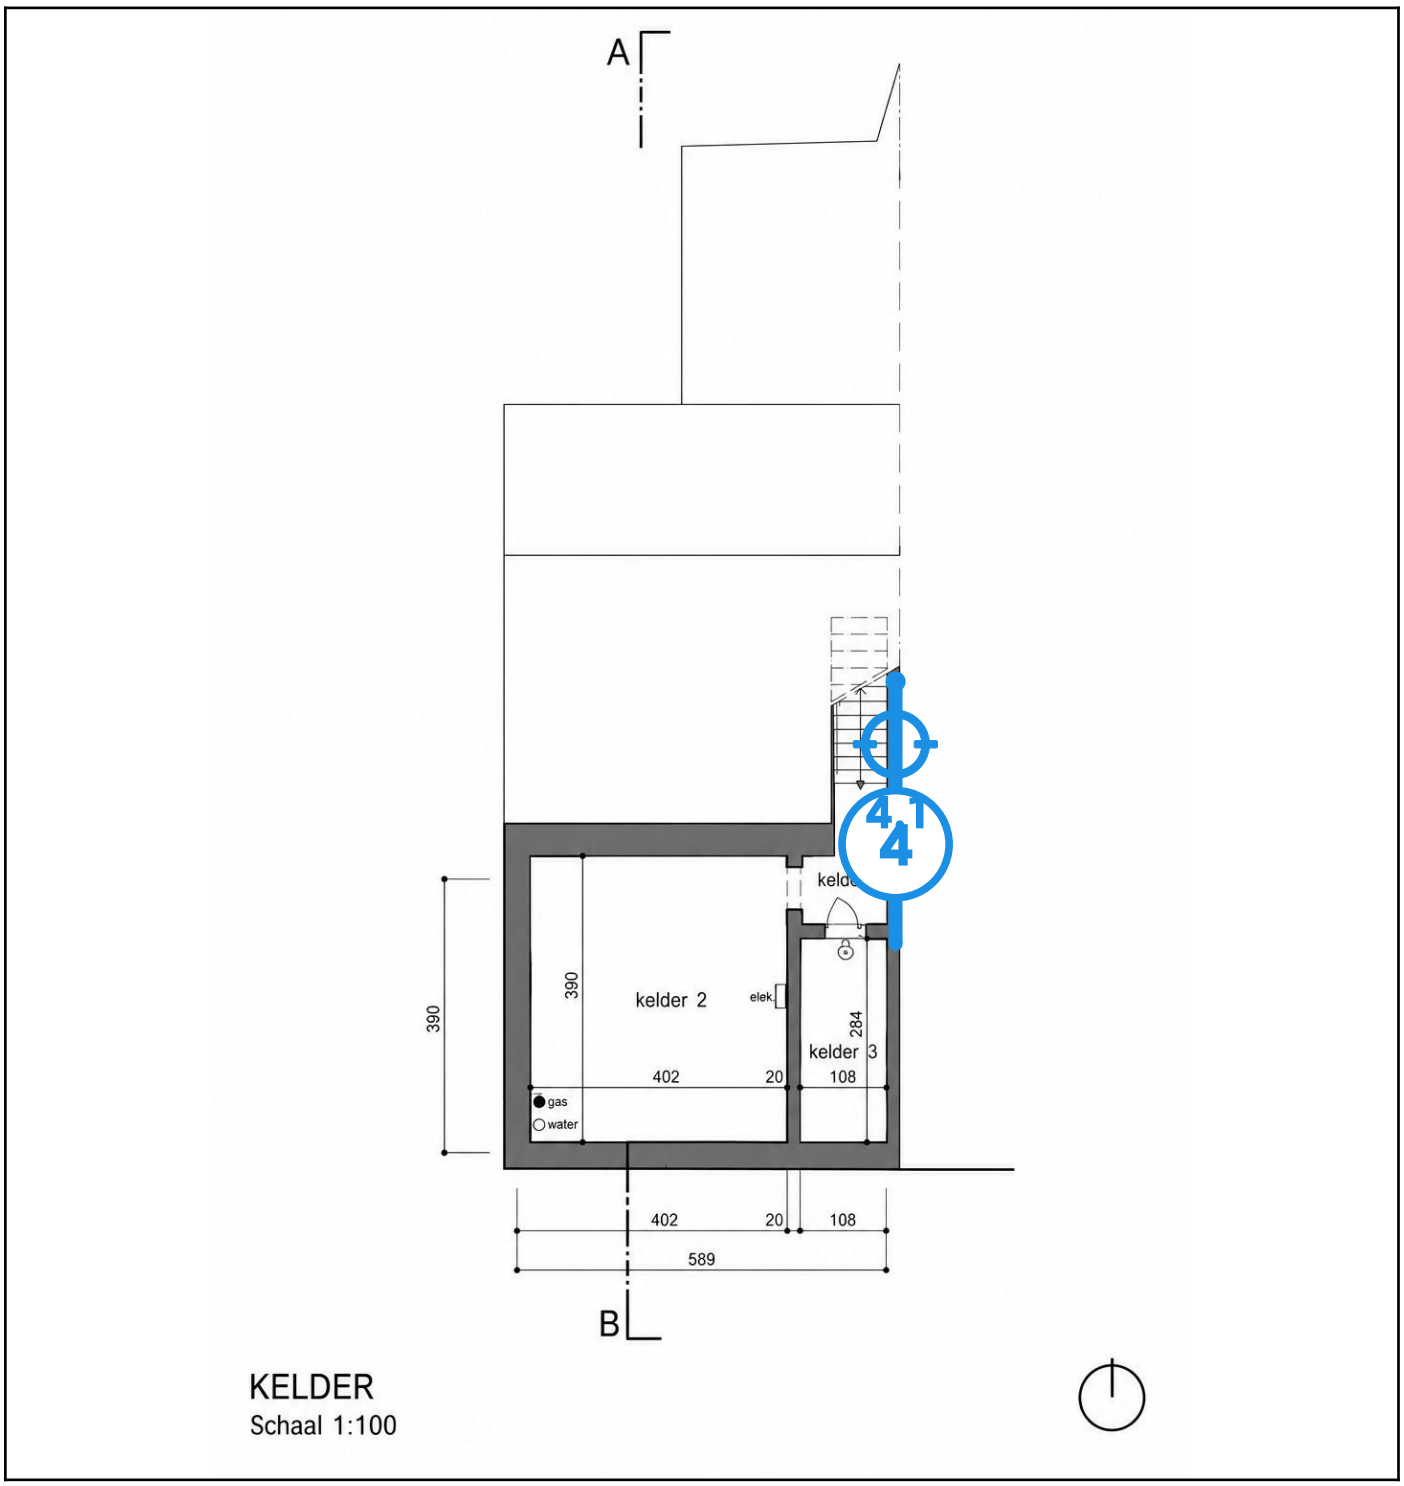
Plan 1.4: V+0

Beschrijving	Type	Actie
3. Plafonds bestaande uit voorzetpanelen	Advies	-
4. Pleisterwerk Wanden	Geen asbest	-
4.1 Code: MM01	Mengmonster	-

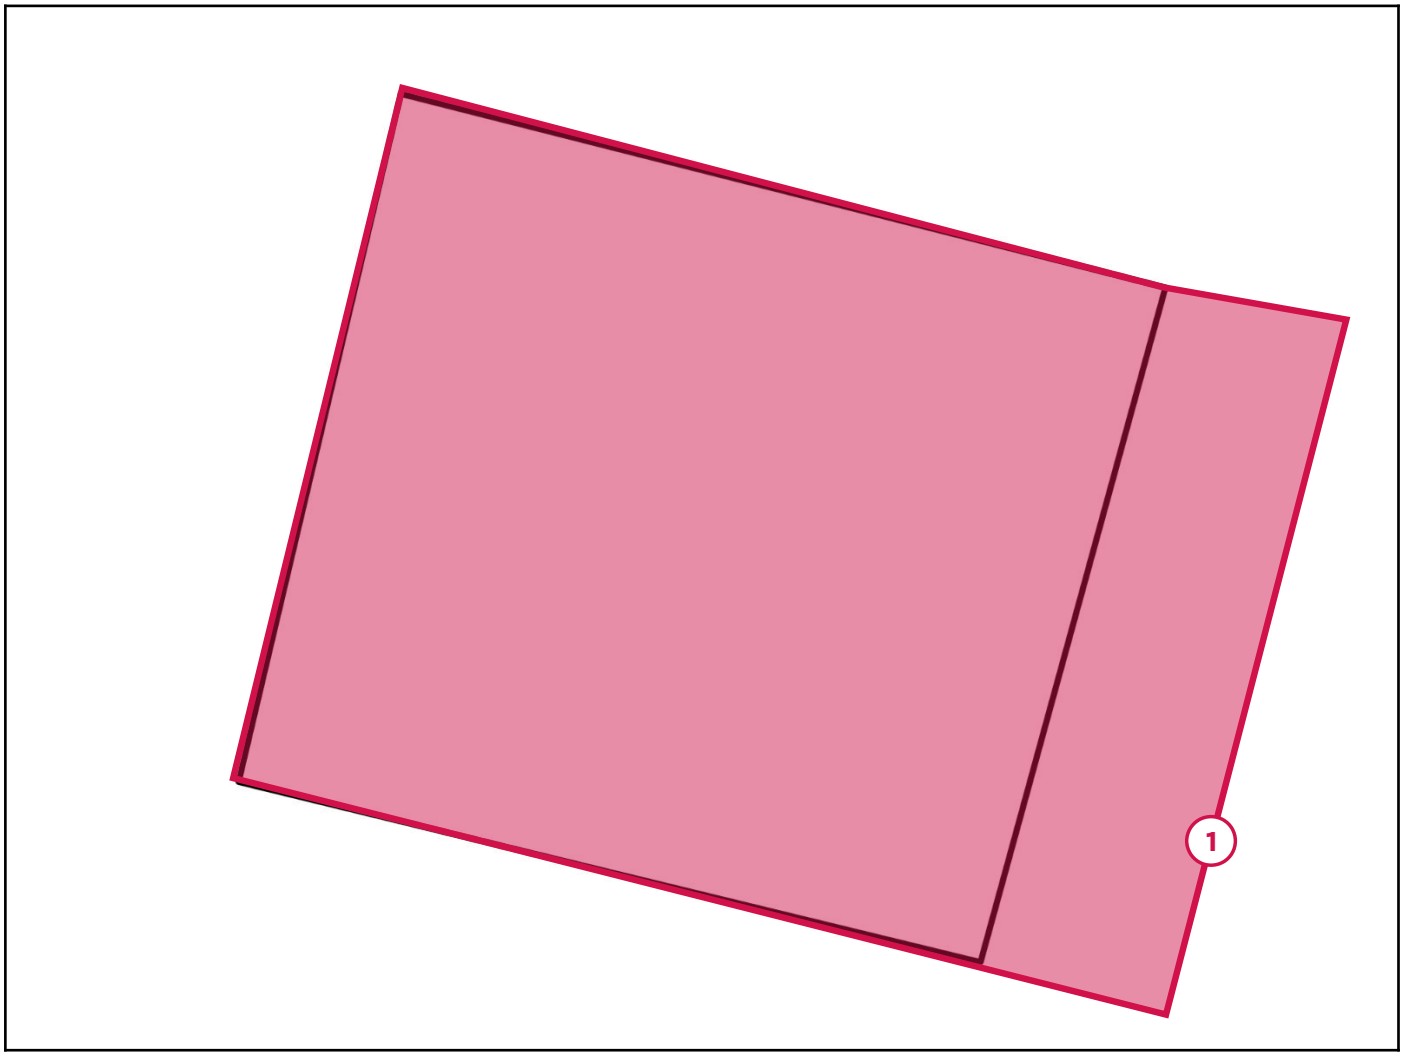
Plan 3.1: Bijgebouw plan

Beschrijving	Type	Actie
1. Dak bestaande uit golfplaten	Asbestmateriaal	Dringend verwijderen

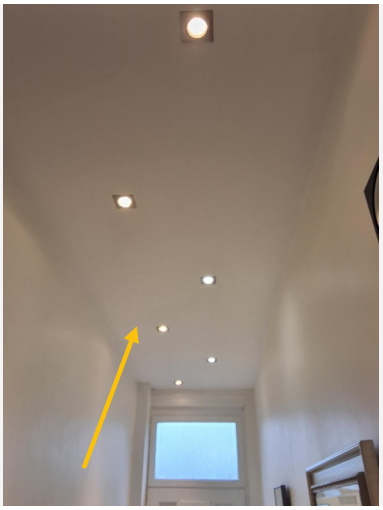
Fiche 3: Plafonds bestaande uit voorzetpanelen

De plafonds werden afgewerkt met niet-asbestverdachte voorzetpanelen die inspectie van de bedekte structuur (opbouw, pleisterwerk) verhinderen.

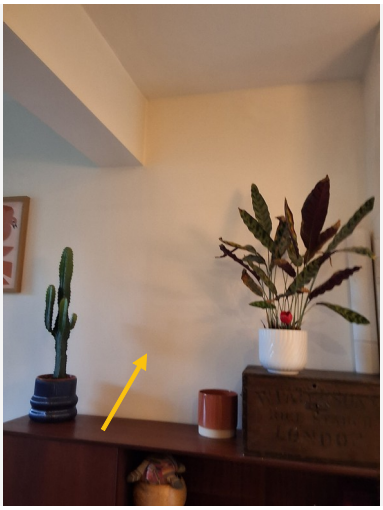
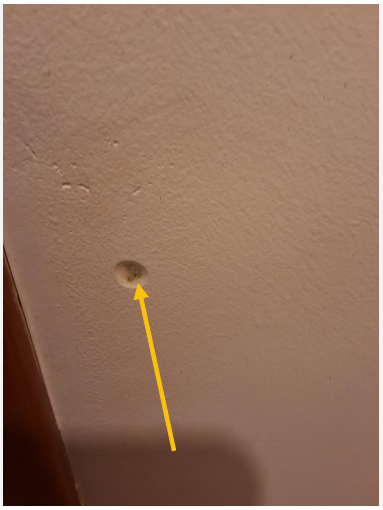
Fiche 4: Pleisterwerk Wanden

Geen asbest

#	Type	Referentie	Resultaat
4.1	Mengmonster	MM01	Geen asbest

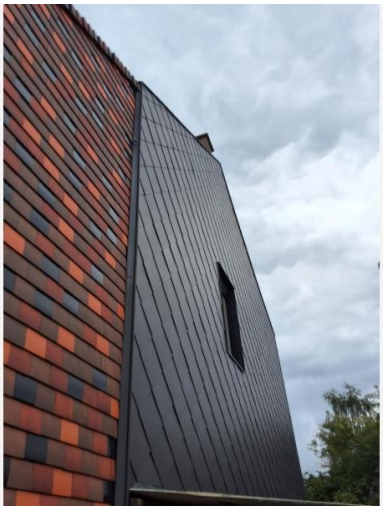
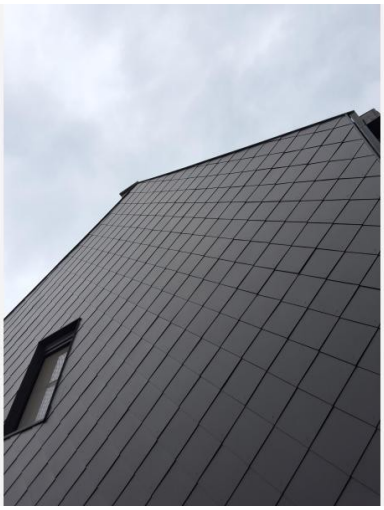
Fiche 5: Gevel met leien

Geen asbest
