Asbestinventarisattest

Dorpsstraat 15, 3040 Huldenberg

Attestnummer : **20260708-000432.000**
Uitgegeven op : **08.07.2026**
Geldig tot : **Onbeperkt** (tenzij de toestand wijzigt)

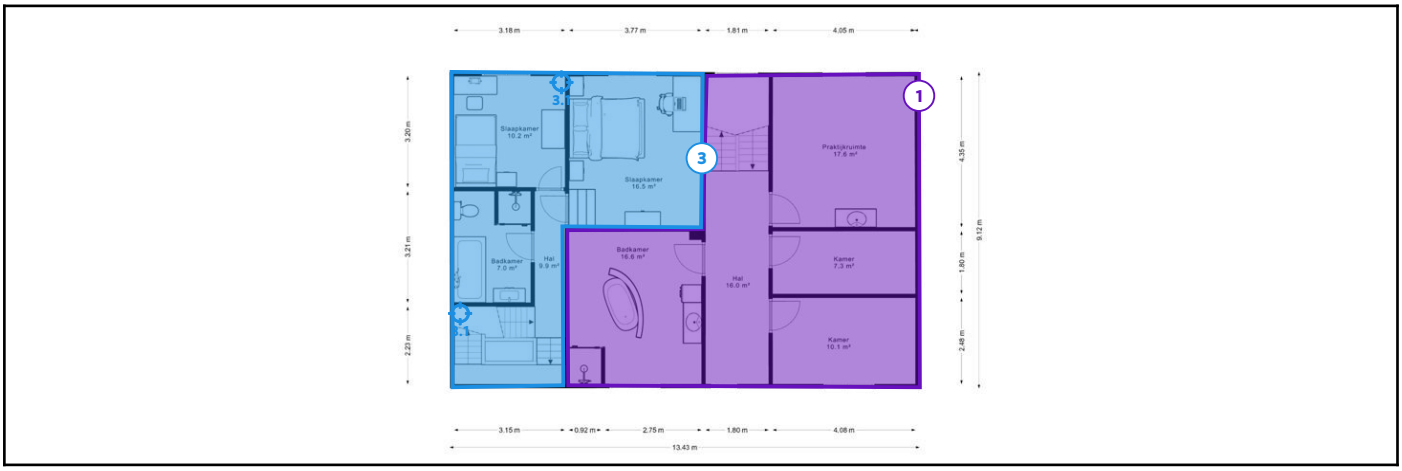
Plan 1.2: V+2

Beschrijving	Type	Actie
1. Plafonds bestaande uit voorzetpanelen	Advies	-

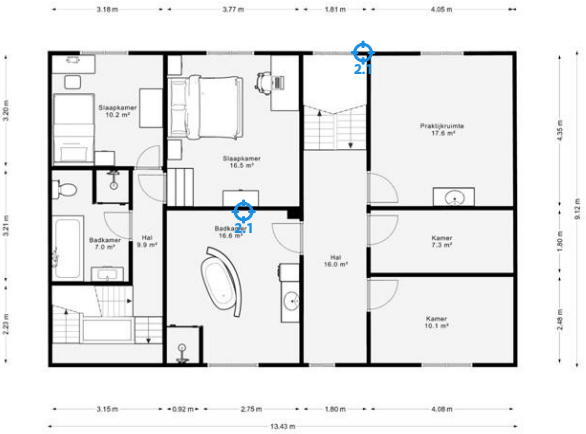
Plan 1.3: V+1 Plafonds

Beschrijving	Type	Actie
1. Plafonds bestaande uit voorzetpanelen	Advies	-
3. Pleisterwerk Plafonds	Geen asbest	-
3.1 Code: MM02	Mengmonster	-

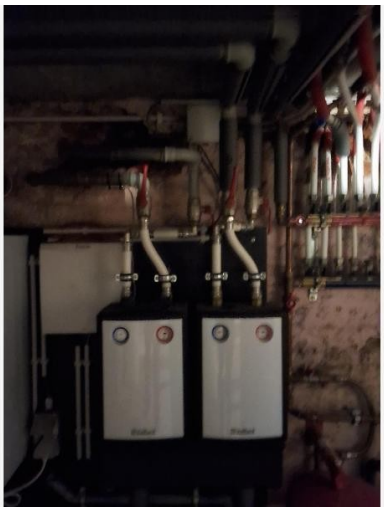
Beschrijving	Notitie	Terug te vinden op plannen
Fiche 4: CV-ketel (niet verdacht)	De CV-ketel (dichtingen, isolerend materiaal) is niet asbestverdacht.	-
Fiche 5: Dakbedekking bestaande uit pannen (niet verdacht)	De dakbedekking is niet-asbestverdacht.	-

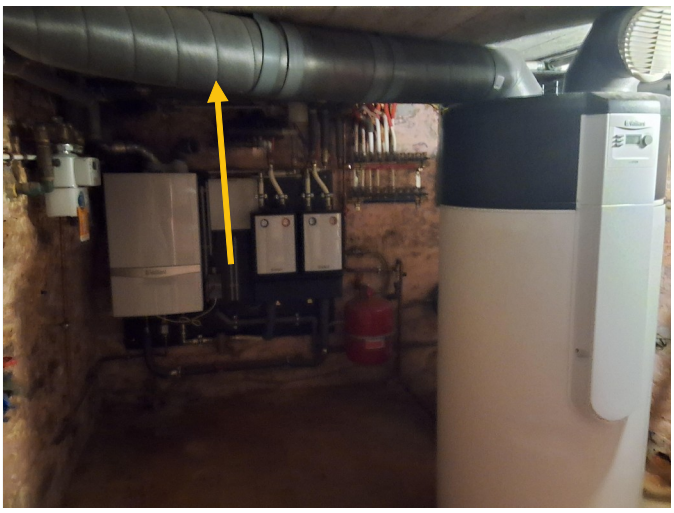
Beschrijving	Notitie	Terug te vinden op plannen
Fiche 6: Geen asbestverdacht onderdak aangetroffen	Na het optillen van een pan werd geen asbestverdacht onderdak aangetroffen. Dit betekent niet dat er geen onderdak aanwezig kan zijn op plaatsen die niet gecontroleerd werden. Bij werken, laat een eventueel aangetroffen onderdak controleren op aanwezigheid van asbest.	-
Fiche 7: Mastiek (niet aanwezig)	Er is geen asbestverdachte mastiek aanwezig.	-
Fiche 8: Schouw/rookgaskanaal (niet aanwezig)	Er is geen waarneembaar rookgaskanaal aanwezig op de inspectielocatie.	-
Fiche 9: Leidingisolatie (niet aanwezig)	Er is geen asbestverdachte leidingisolatie aanwezig.	-
Fiche 10: Liftinfrastructuur (niet aanwezig)	Er is geen liftinfrastructuur aanwezig op de inspectielocatie.	-
