# Asbestinventarisatattest

Hogeweg 74, 3118 Rotselaar

Attestnummer : 20260806-000073.000

**Niet-asbestveilig**

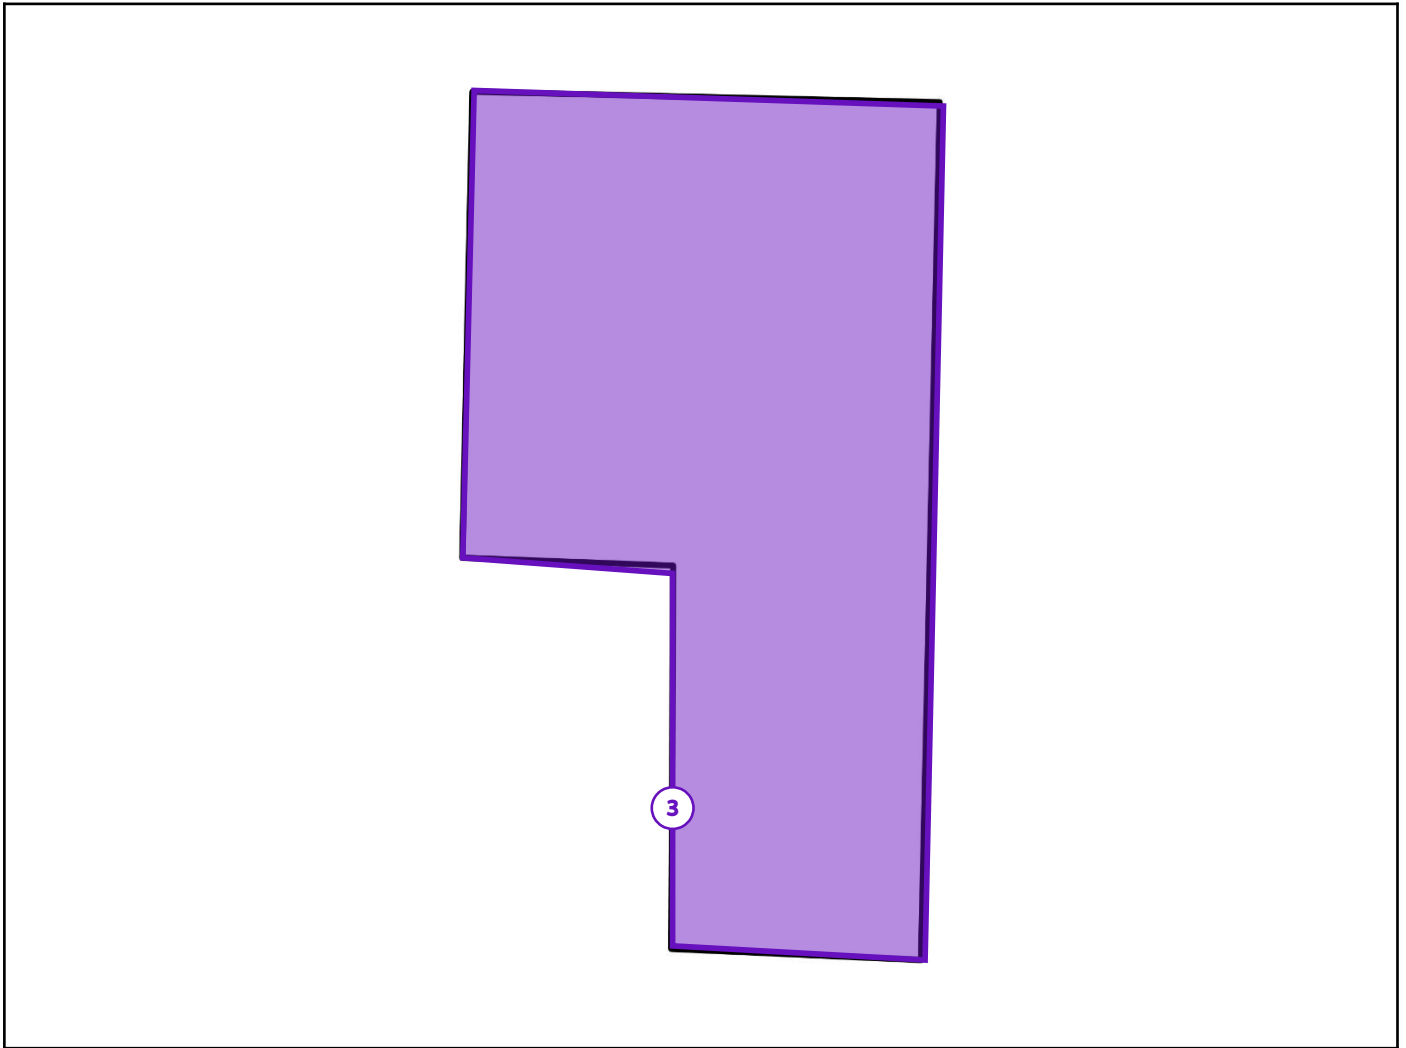
## Plan 1.1: Hoofdgebouw plan

| Beschrijving | Type | Actie |
|---|---|---|
| 3. Dak (beperking) | Beperking | - |

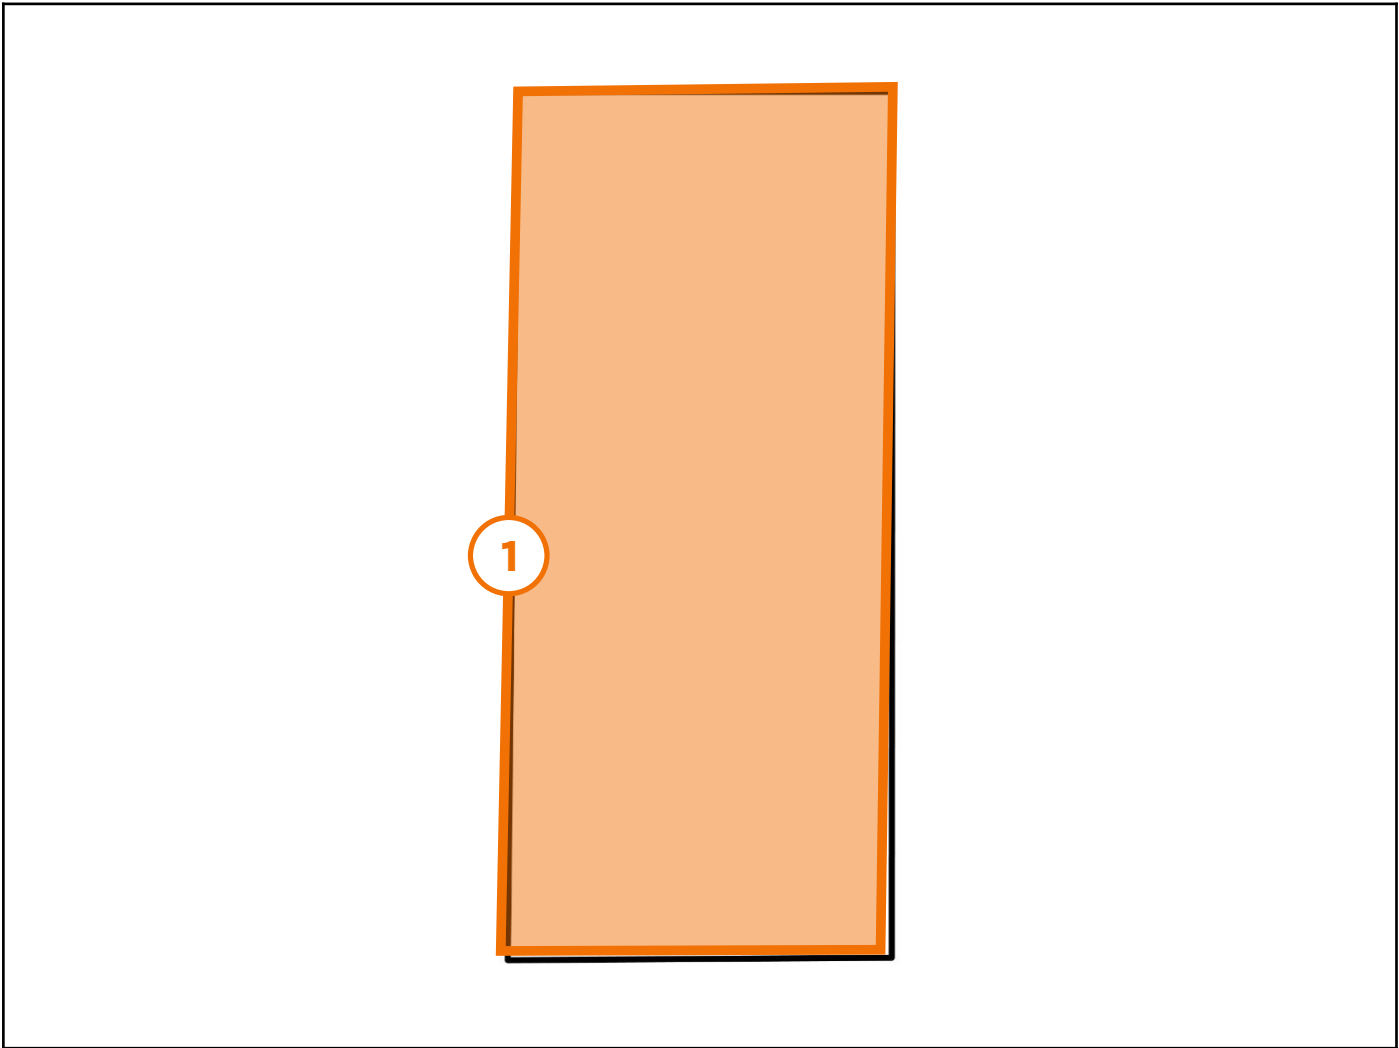
# Plan 2.1: Bijgebouw plan

| Beschrijving | Type | Actie |
|---|---|---|
| 1. Dak bestaande uit golfplaten | Asbestmateriaal | Verwijderen |
