# Asbestinventarisatattest

Brusselsesteenweg 325, 3020 Herent

Attestnummer : 20260921-000418.000

**Niet-asbestveilig**

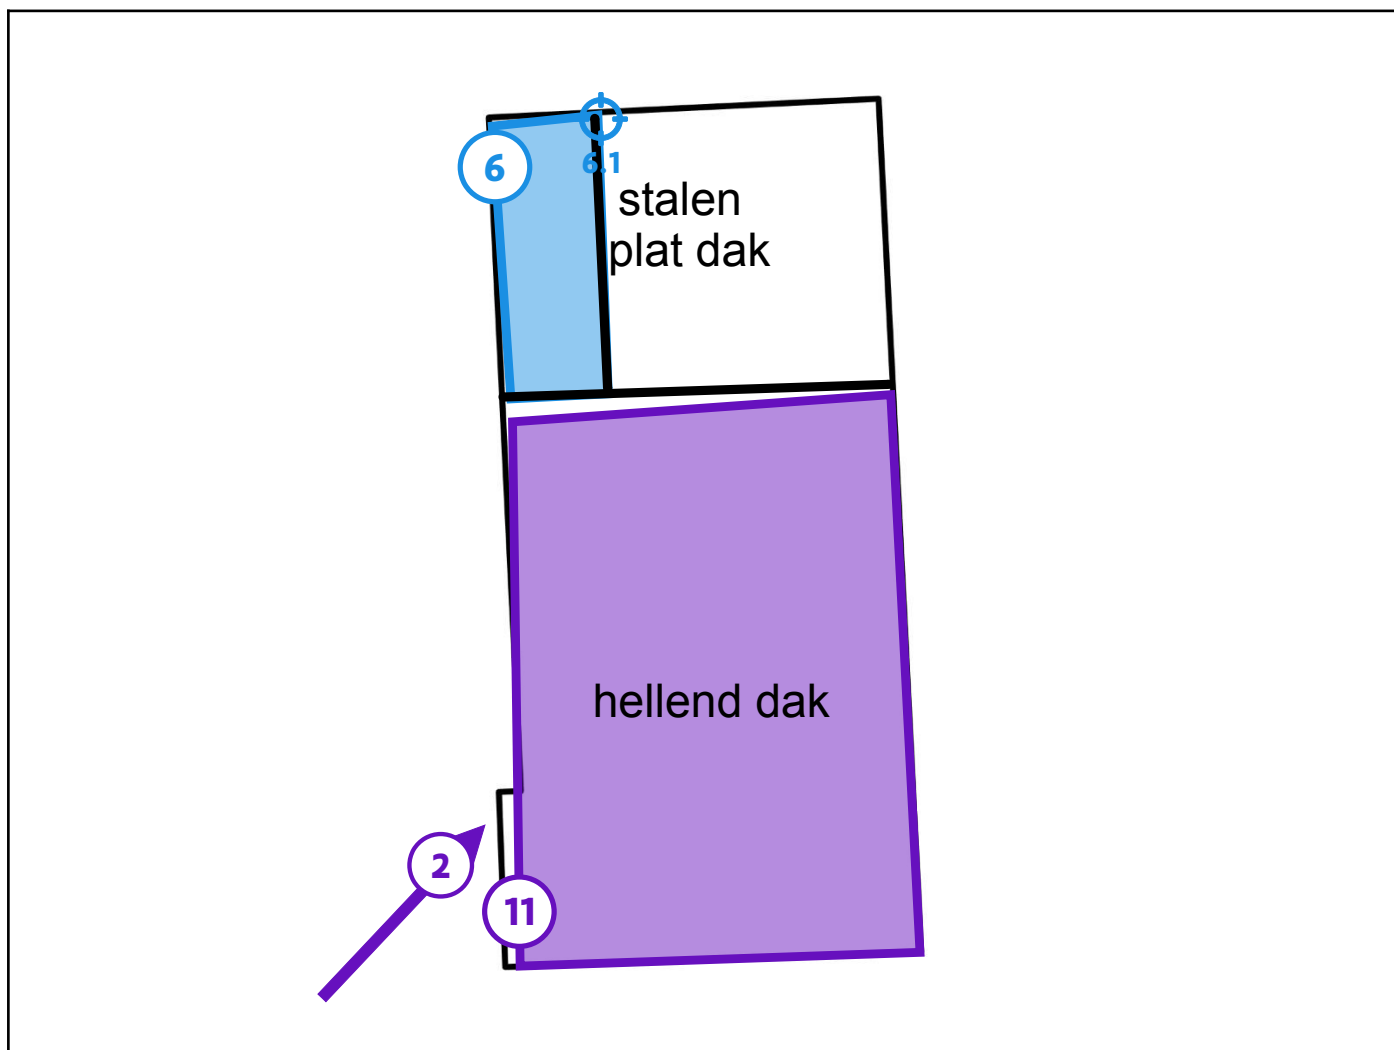
## Plan 1.1: Woning dakplan

| Beschrijving | Type | Actie |
|---|---|---|
| 1. Dak bestaande uit leien | Asbestmateriaal | Dringend verwijderen |

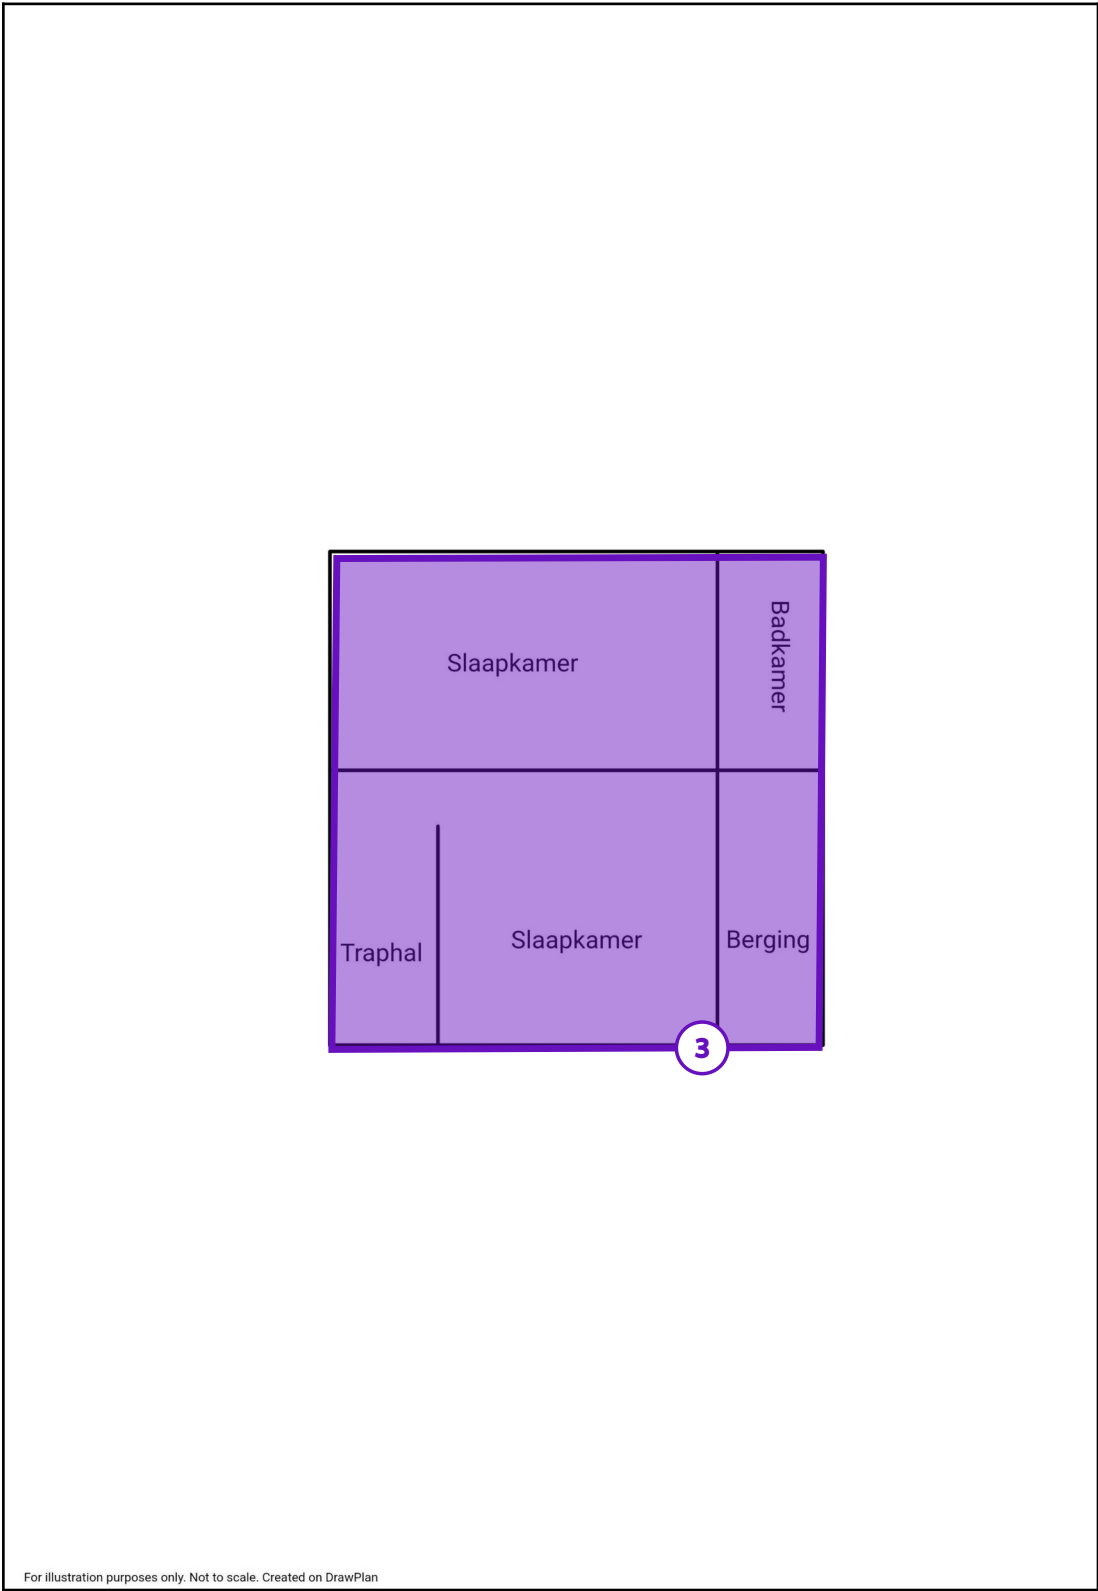
# Plan 1.3: Niv +1

| 3. Plafonds bestaande uit voorzetpanelen | Advies | - |

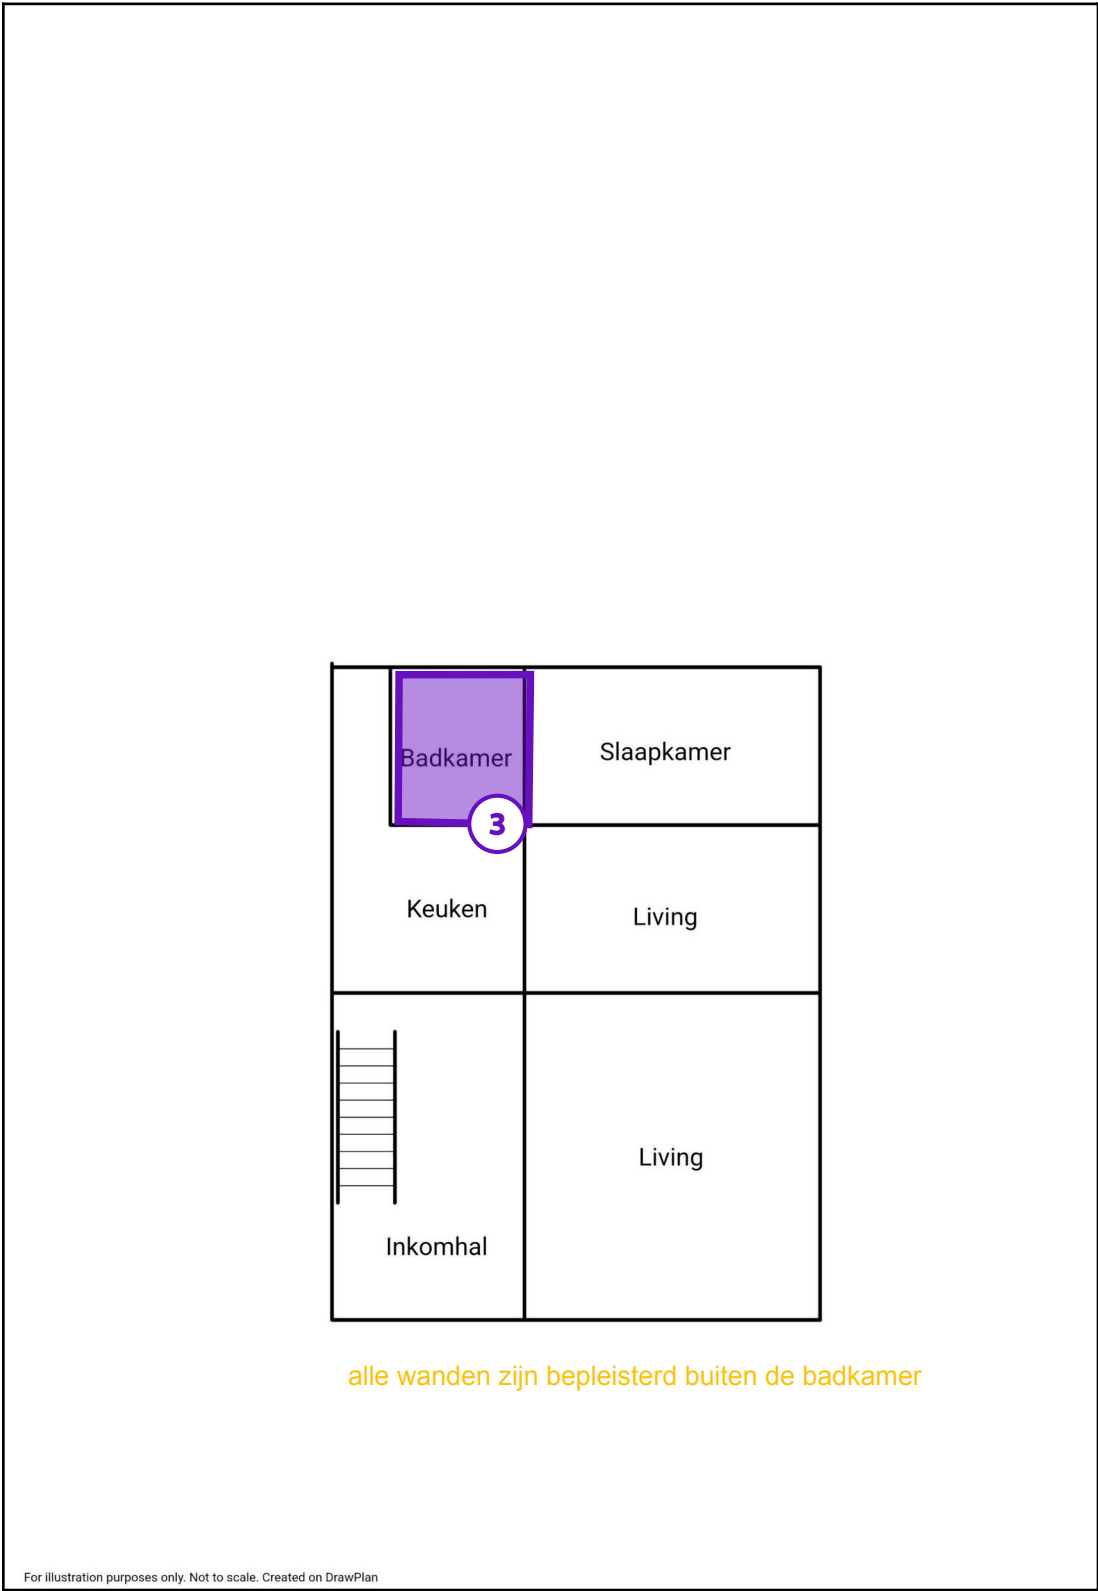
Plan 1.5: Niv +0

| 5. Pleisterwerk Wanden | Geen asbest | - |

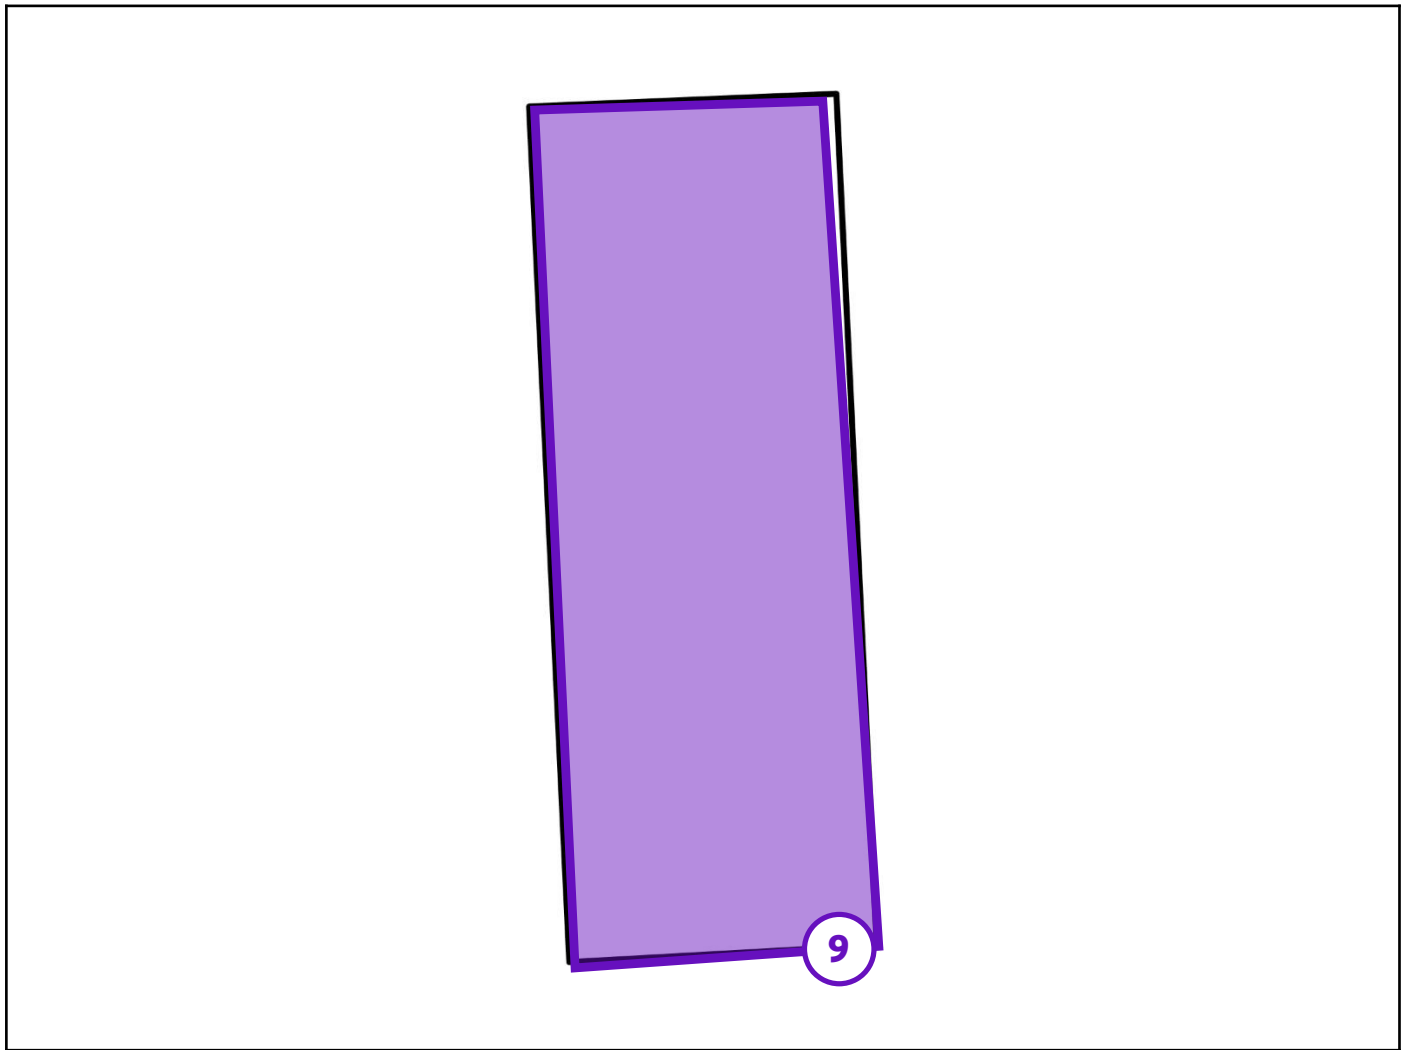
## Plan 2.1: Carport plan

| Beschrijving | Type | Actie |
|---|---|---|
| 9. Dakbedekking bestaande uit stalen/metalen platen | Overige ruimte of materiaal | - |
