# Asbestinventarisatattest

Brusselsesteenweg 36, 3080 Tervuren

Attestnummer : 20260628-000060.001

Uitgegeven op : 03.07.2026

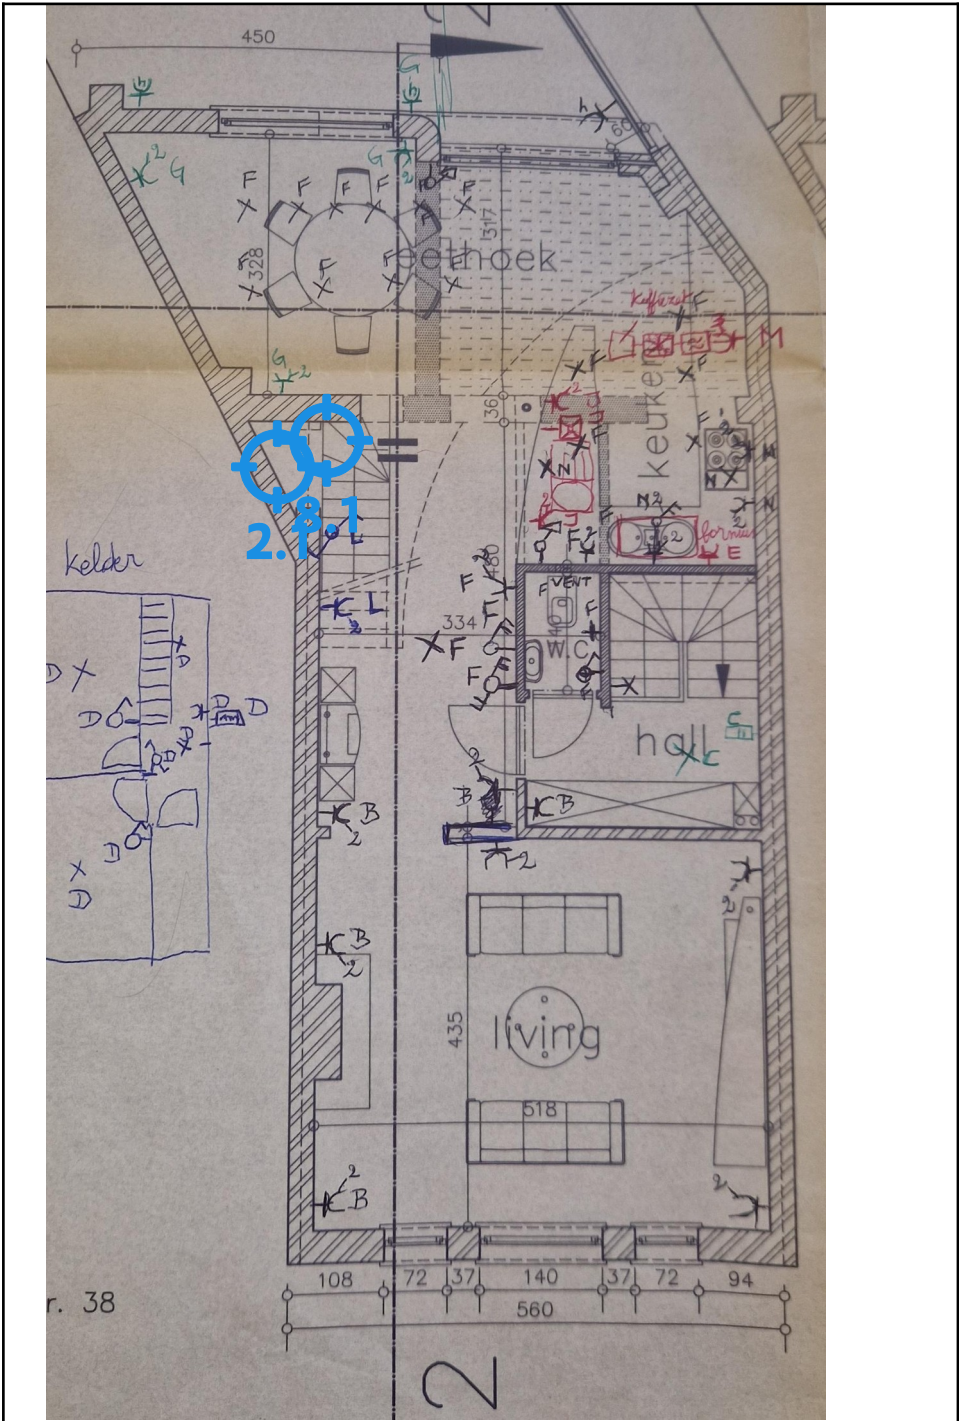
# Plan 1.3: Plan Hoofdbouw 1ste Verdieping

alle wanden zijn bepleisterd  
alle plafonds zijn bepleisterd

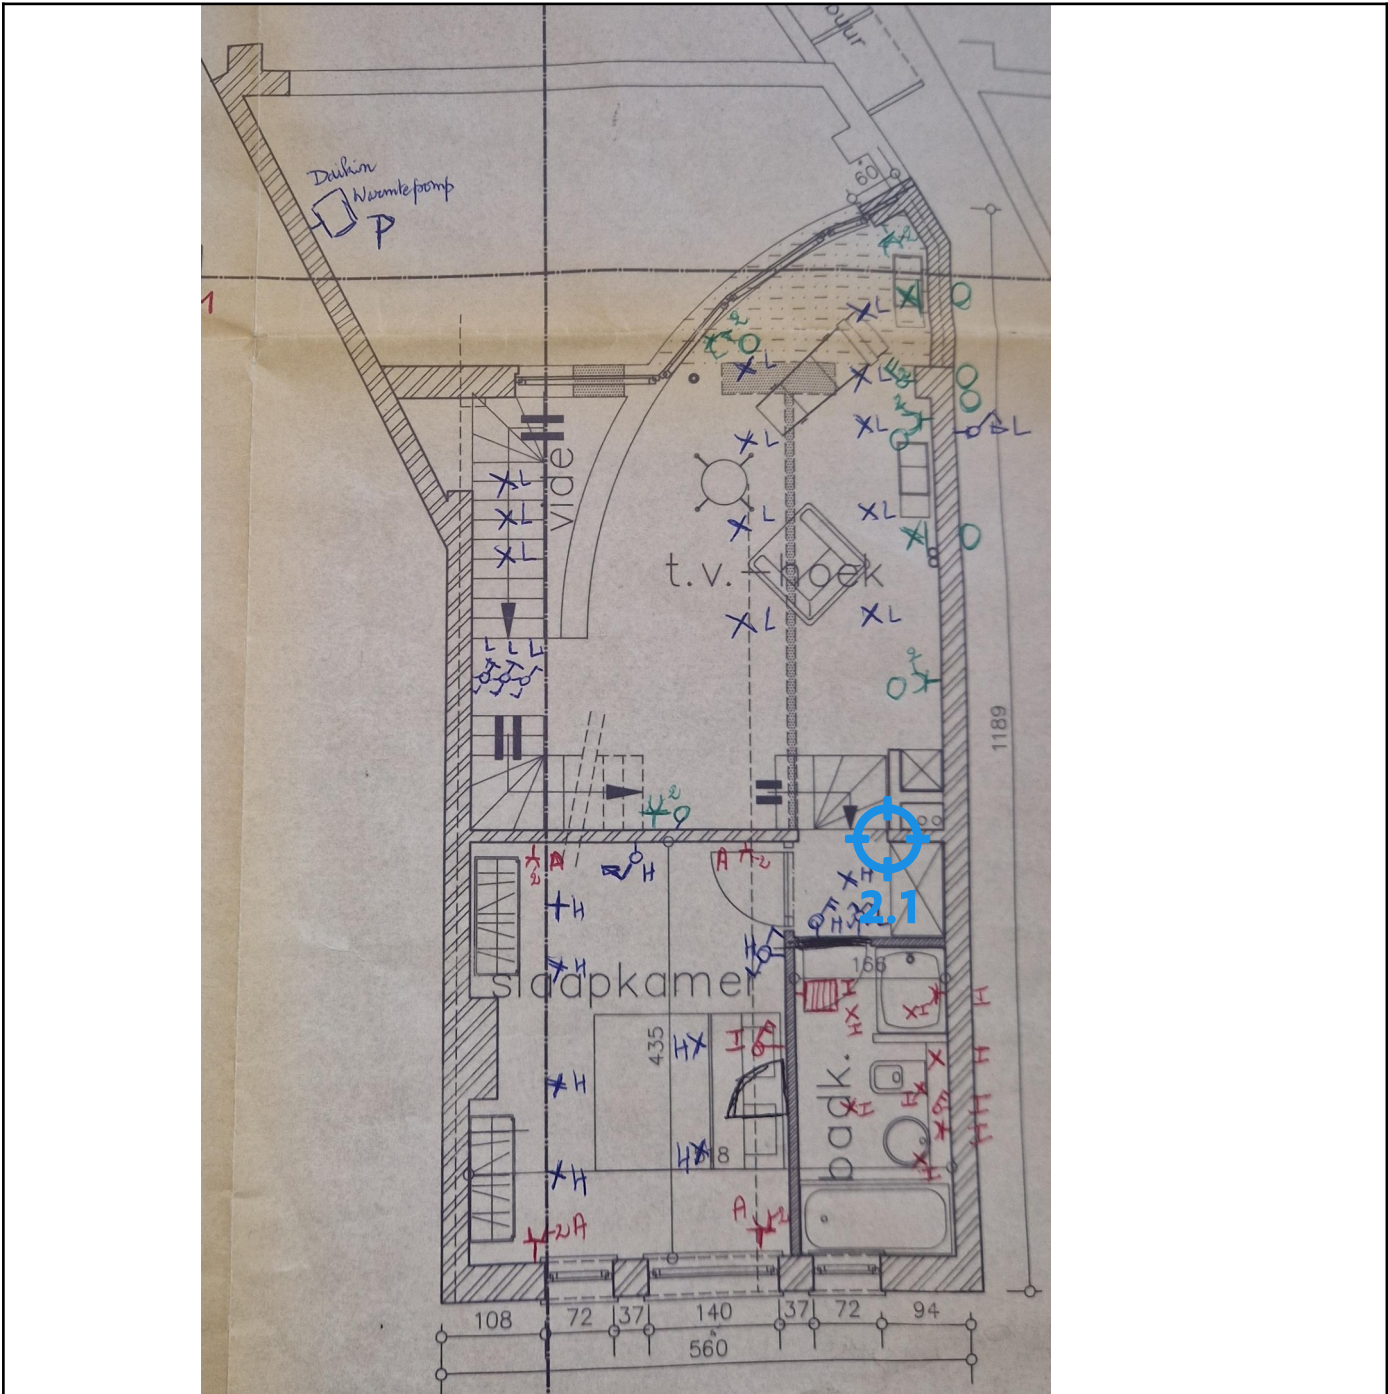
# Plan 1.4: Plan Hoofdbouw 2de Verdieping

alle wanden zijn bepleisterd (muv badkamer)  
alle plafonds zijn bepleisterd

| 8. Pleisterwerk plafonds woongedeelte | Geen asbest | - |

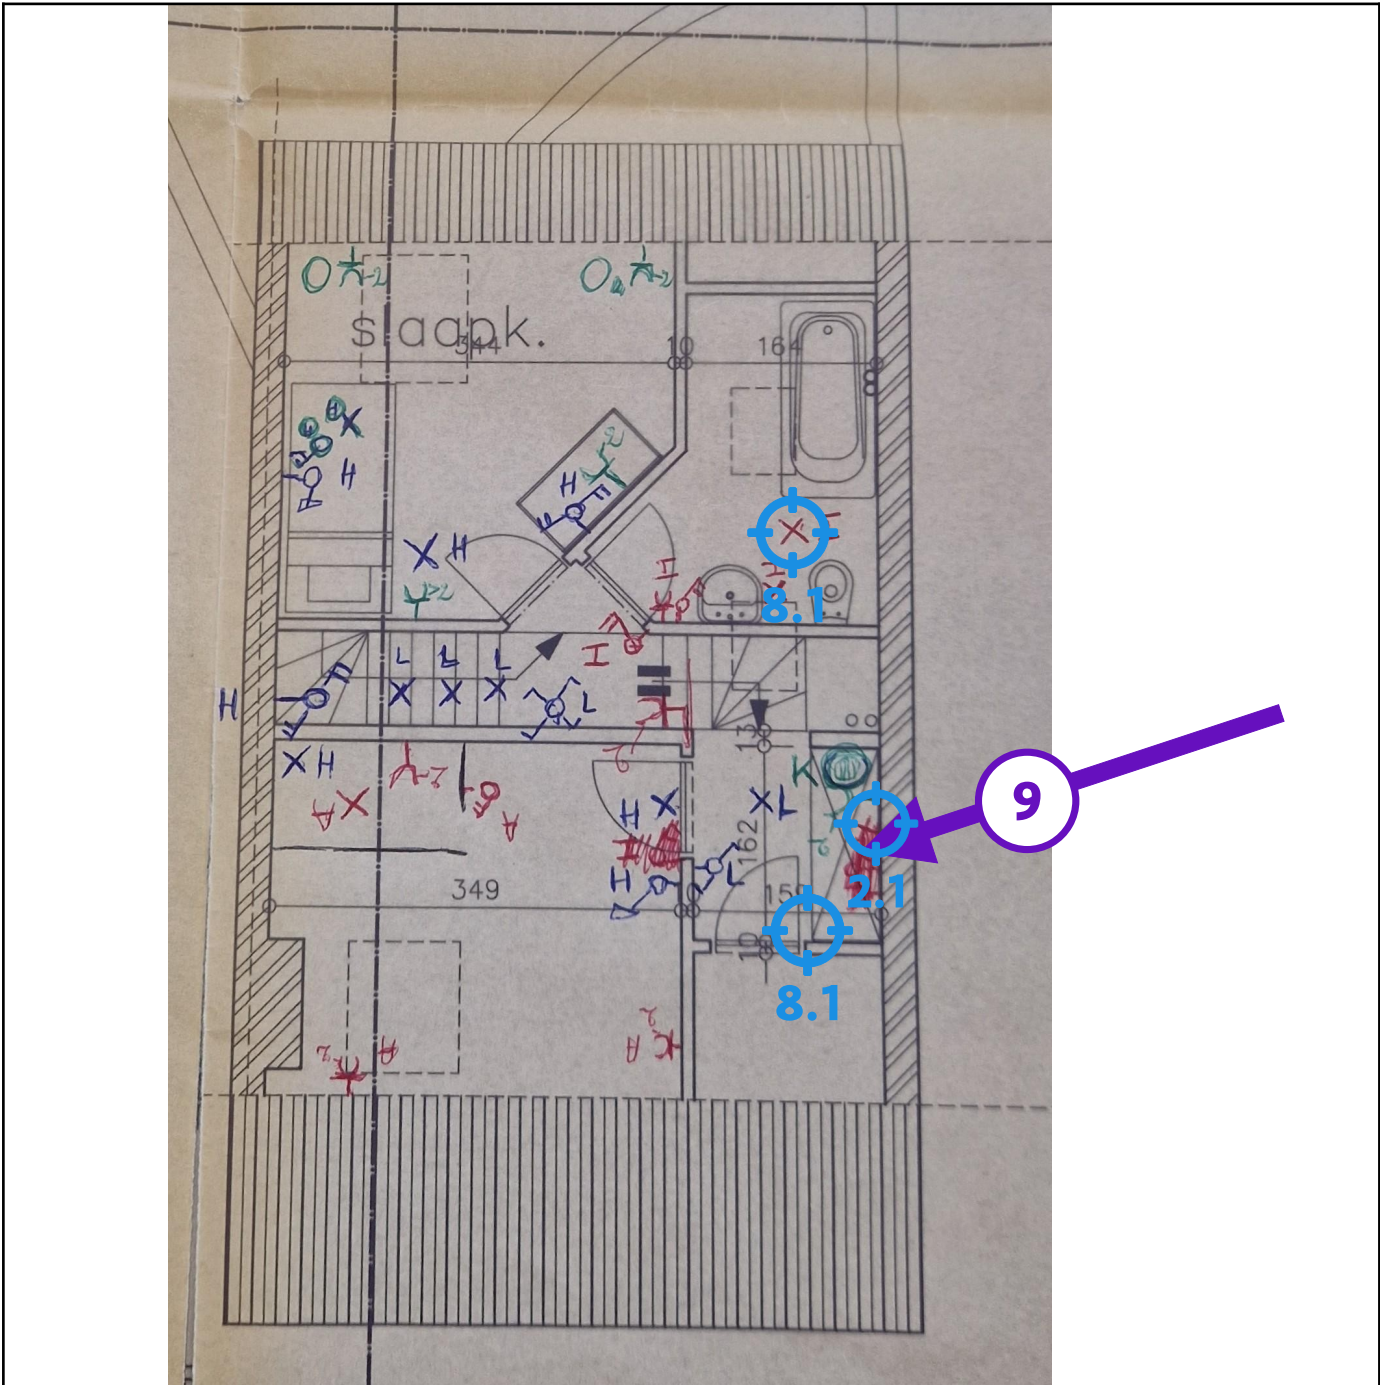
Plan 1.5: Plan Hoofdbouw Dakverdieping

alle wanden zijn bepleisterd (muv badkamer)  
alle plafonds zijn bepleisterd

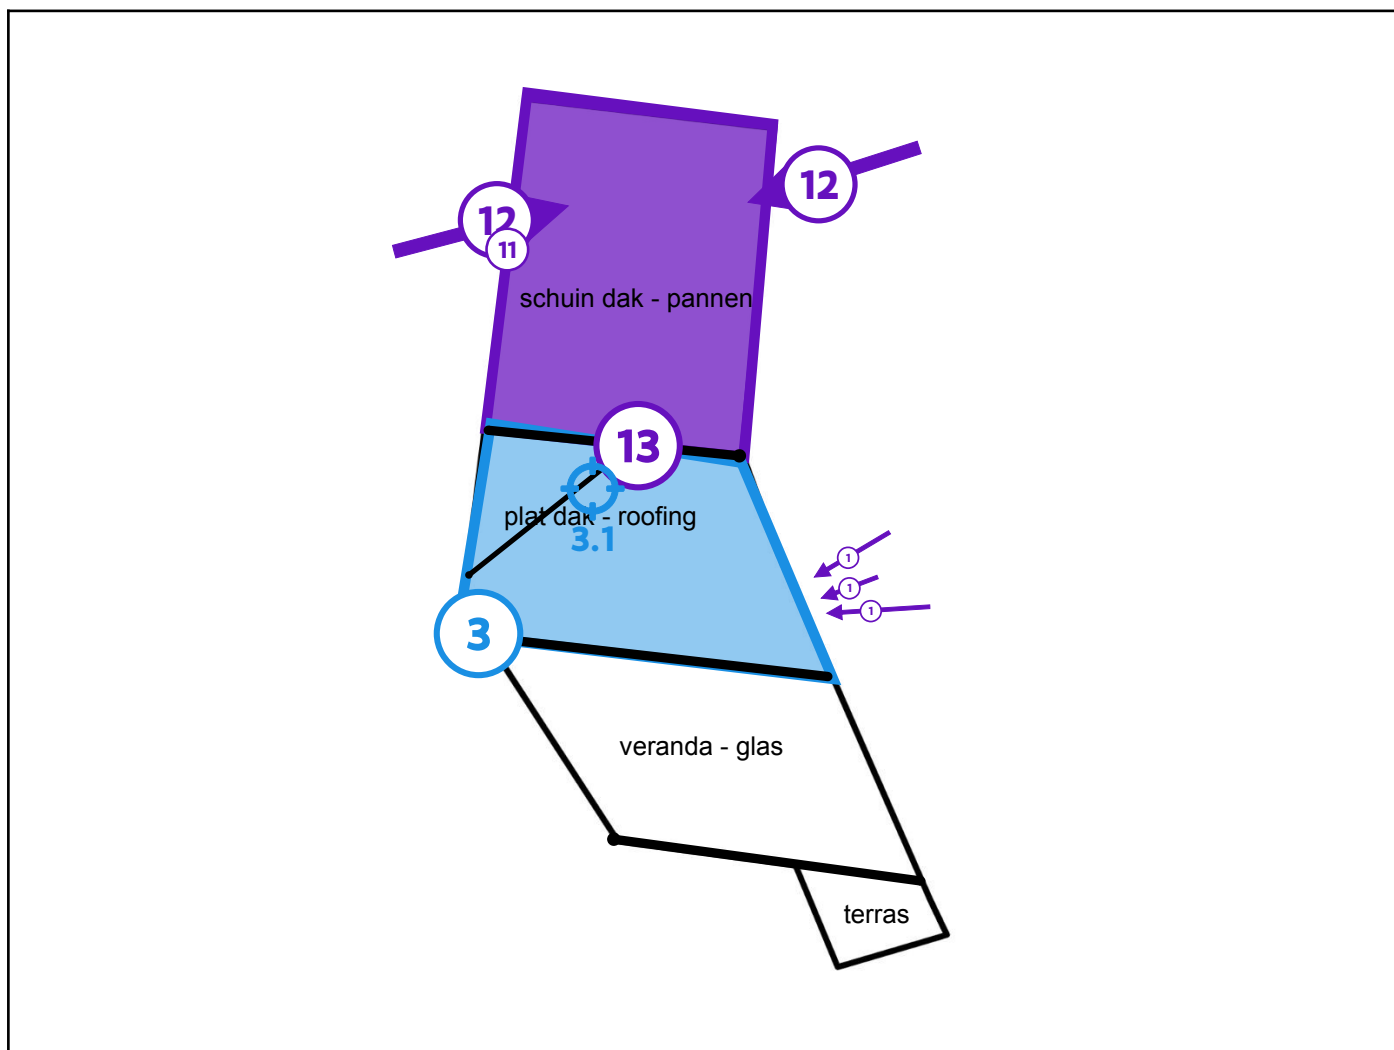
## Plan 1.6: Hoofdgebouw plan dakopbouw

| Beschrijving | Type | Actie |
|---|---|---|
| 13. Geen asbestverdacht onderdak aangetroffen | Overige ruimte of materiaal | - |
