# Asbestinventarisatattest

Leuvensestraat 8, 3051 Oud-Heverlee

Attestnummer : 20260328-000210.000

Uitgegeven op : 28.03.2026

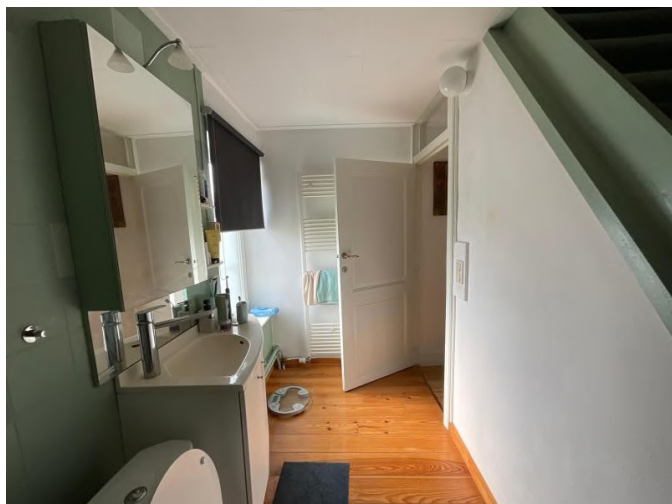
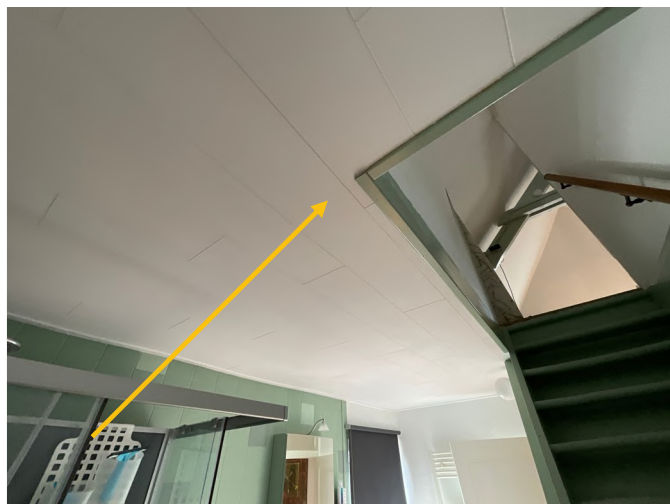
| Basis voor advies | De asbestdeskundige beoordeelt het materiaal als niet-asbestverdacht. |
| Primaire drager | Plafond |

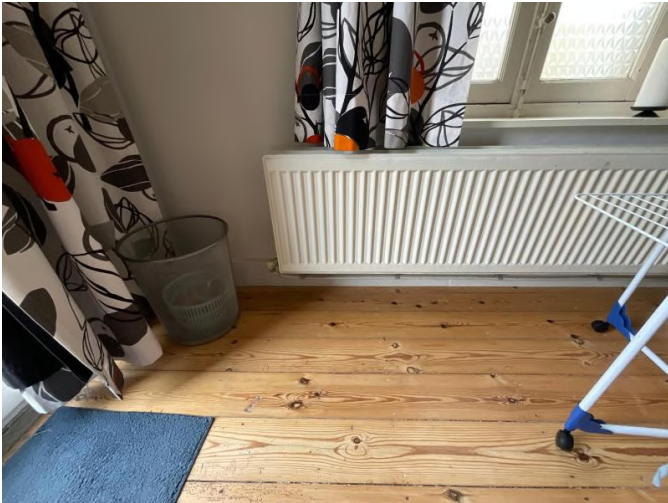
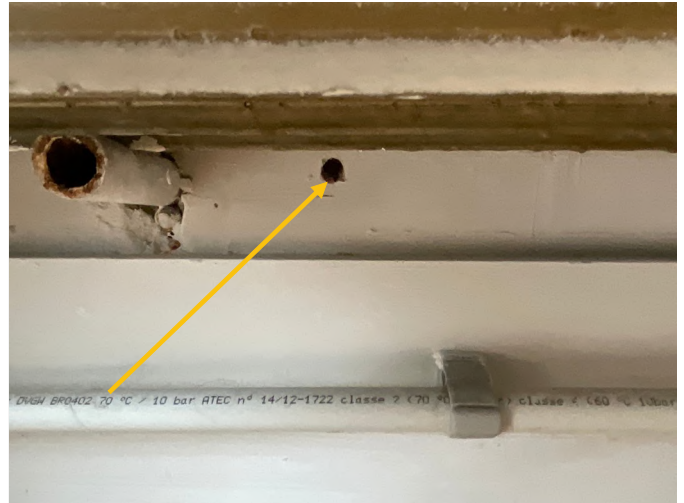
## Fiche 7: Pleisterwerk wand

Geen asbest

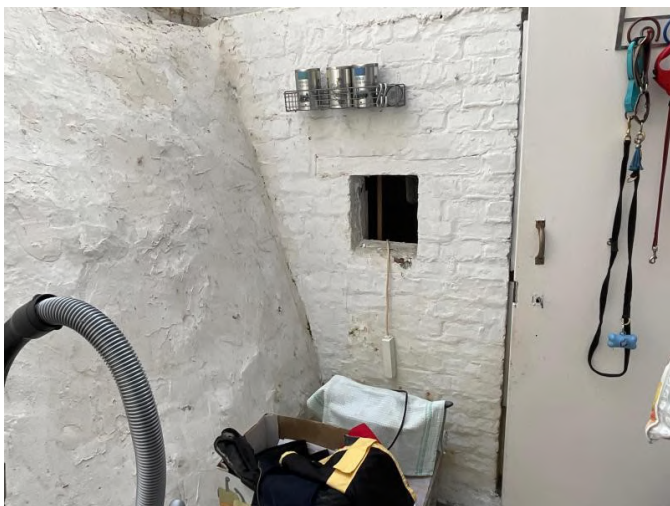
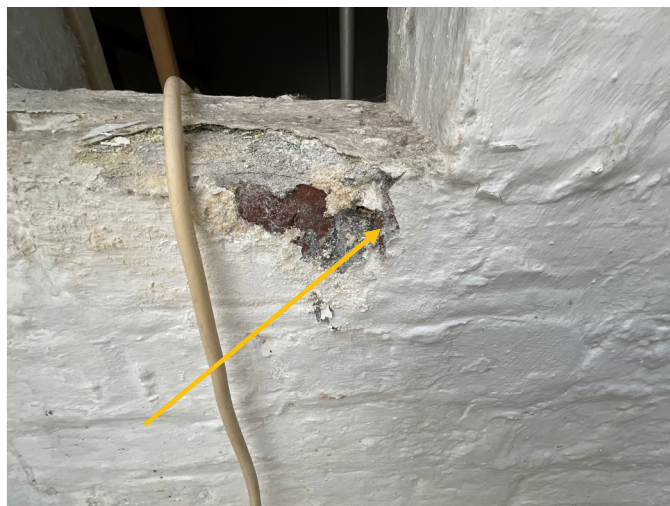
## Fiche 8: Crepi gevel

Geen asbest

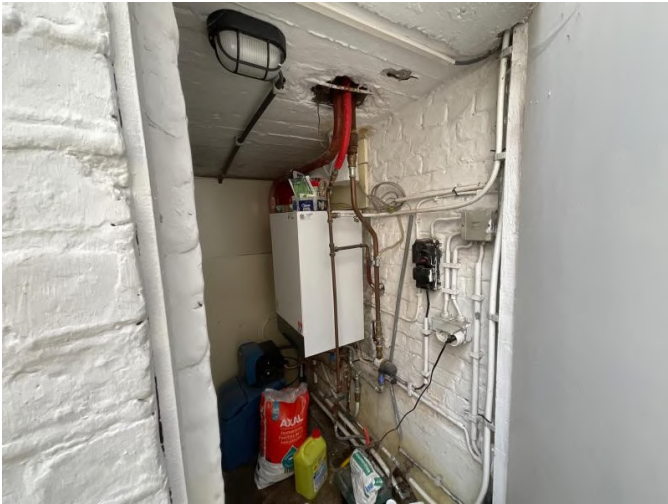
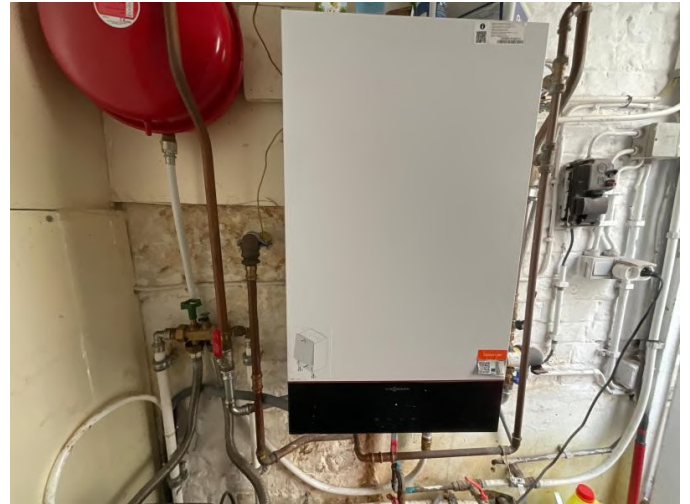
## Fiche 10: Geen asbestverdacht materiaal-centrale verwarming

| Beschrijving | Notitie | Terug te vinden op plannen |
|---|---|---|
| Fiche 10: Geen asbestverdacht materiaal-centrale verwarming | De centrale verwarming werd gecontroleerd tijdens de inspectie van de TCR. Er werden geen asbestverdachte materialen aangetroffen. | Plan 1.3: Woning plan - V+0 - varia |
