# Asbestinventarisatetest

Driesstraat 20, 1910 Kampenhout

Attestnummer : **20250303-000418.000**

Uitgegeven op : **03.03.2025**

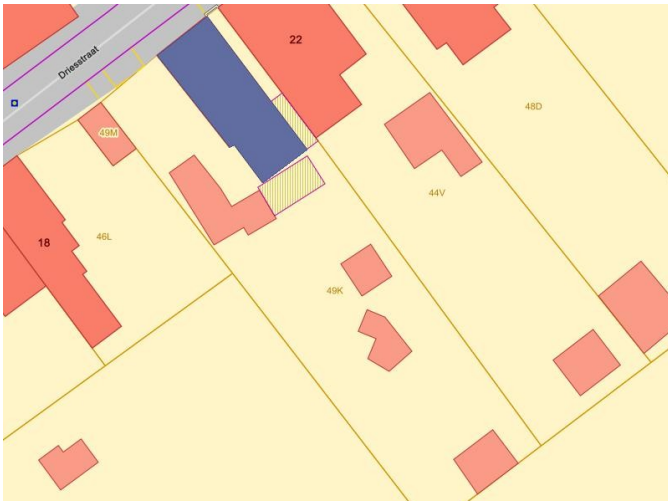
## Zone 1: Hoofdgebouw

Tijdens de inspectie vastgesteld:

- 0 Asbestmaterialen
- 0 Beperkingen
- 0 Uitsluitingen
- 0 Roerende goederen
- 0 Puin, steenslag, (water)bodem
- 6 Adviezen
- 2 Geen asbest

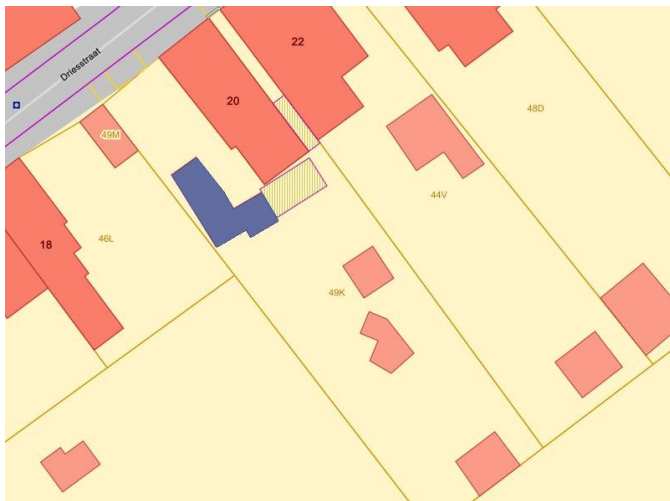
## Zone 2: Bijgebouw

Tijdens de inspectie vastgesteld:

- 0 Asbestmaterialen
- 0 Beperkingen
- 0 Uitsluitingen
- 0 Roerende goederen
- 0 Puin, steenslag, (water)bodem
- 1 Advies**
- 0 Geen asbest

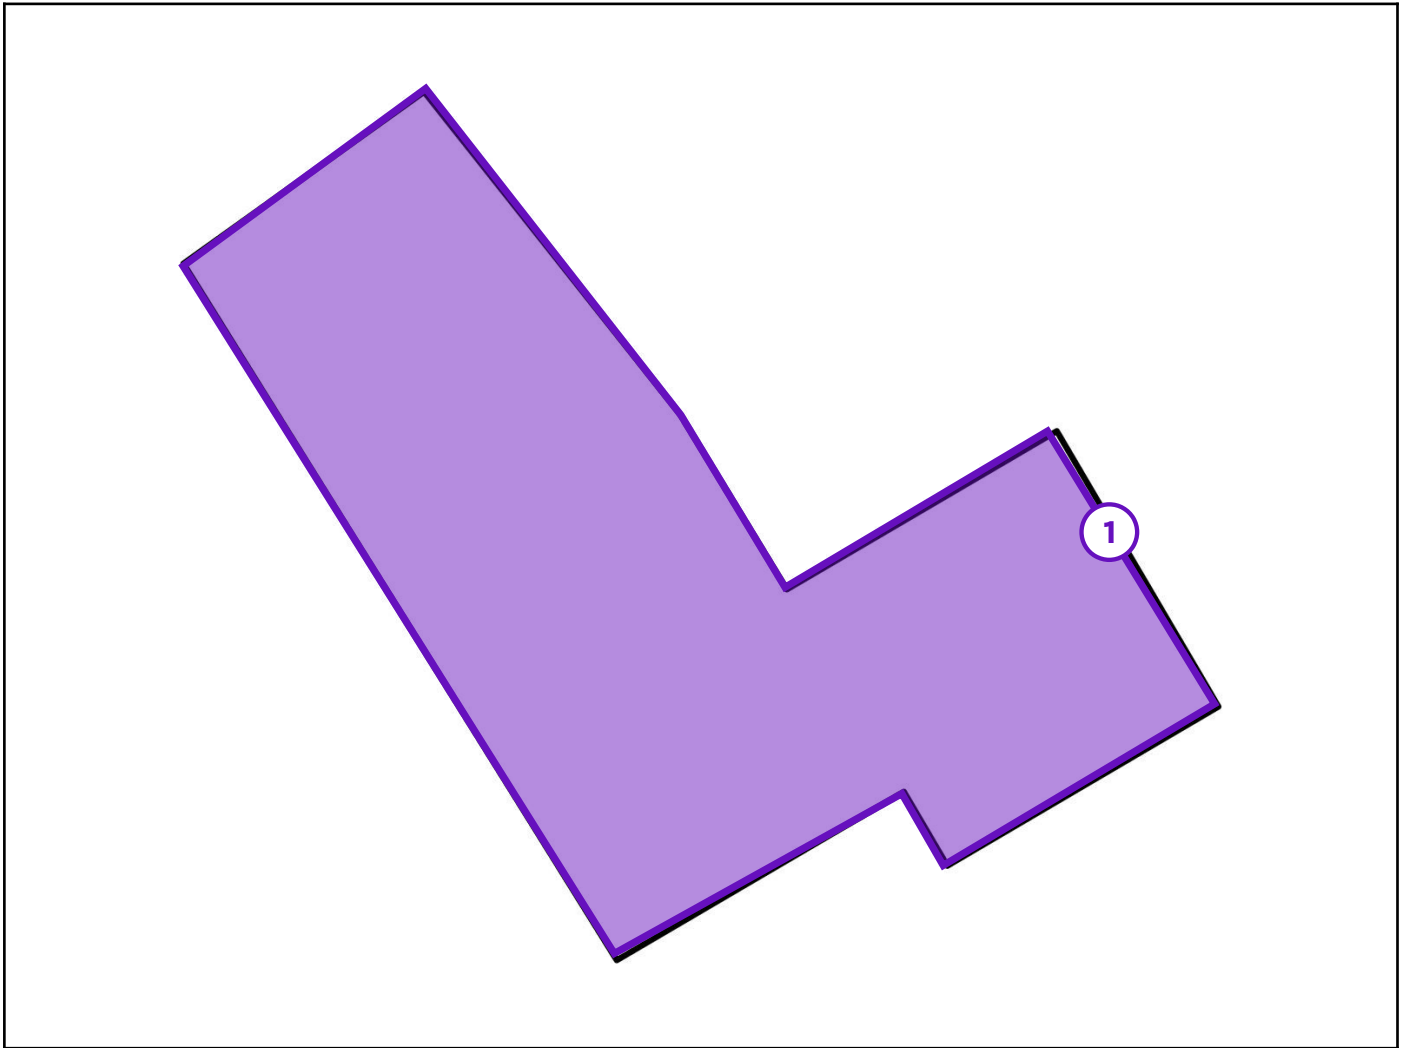
## Plan 2.1: Bijgebouw plan

| Beschrijving | Type | Actie |
|---|---|---|
| 1. dakafwerking koterijen | Advies | - |

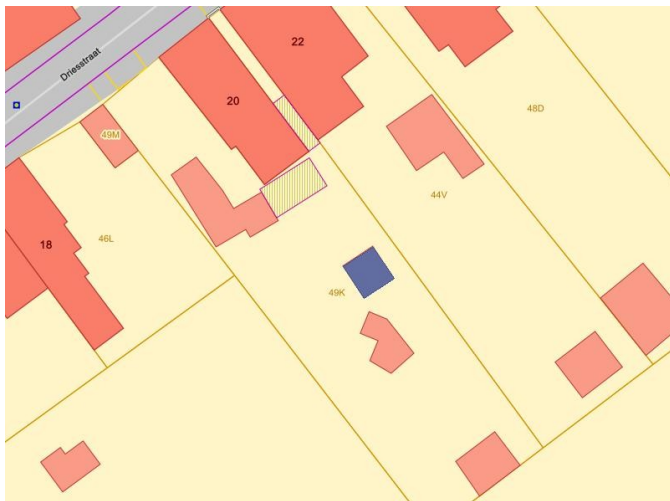
## Zone 3: Bijgebouw

Tijdens de inspectie vastgesteld:

- 0 Asbestmaterialen
- 0 Beperkingen
- 0 Uitsluitingen
- 0 Roerende goederen
- 0 Puin, steenslag, (water)bodem
- 2 Adviezen**
- 0 Geen asbest

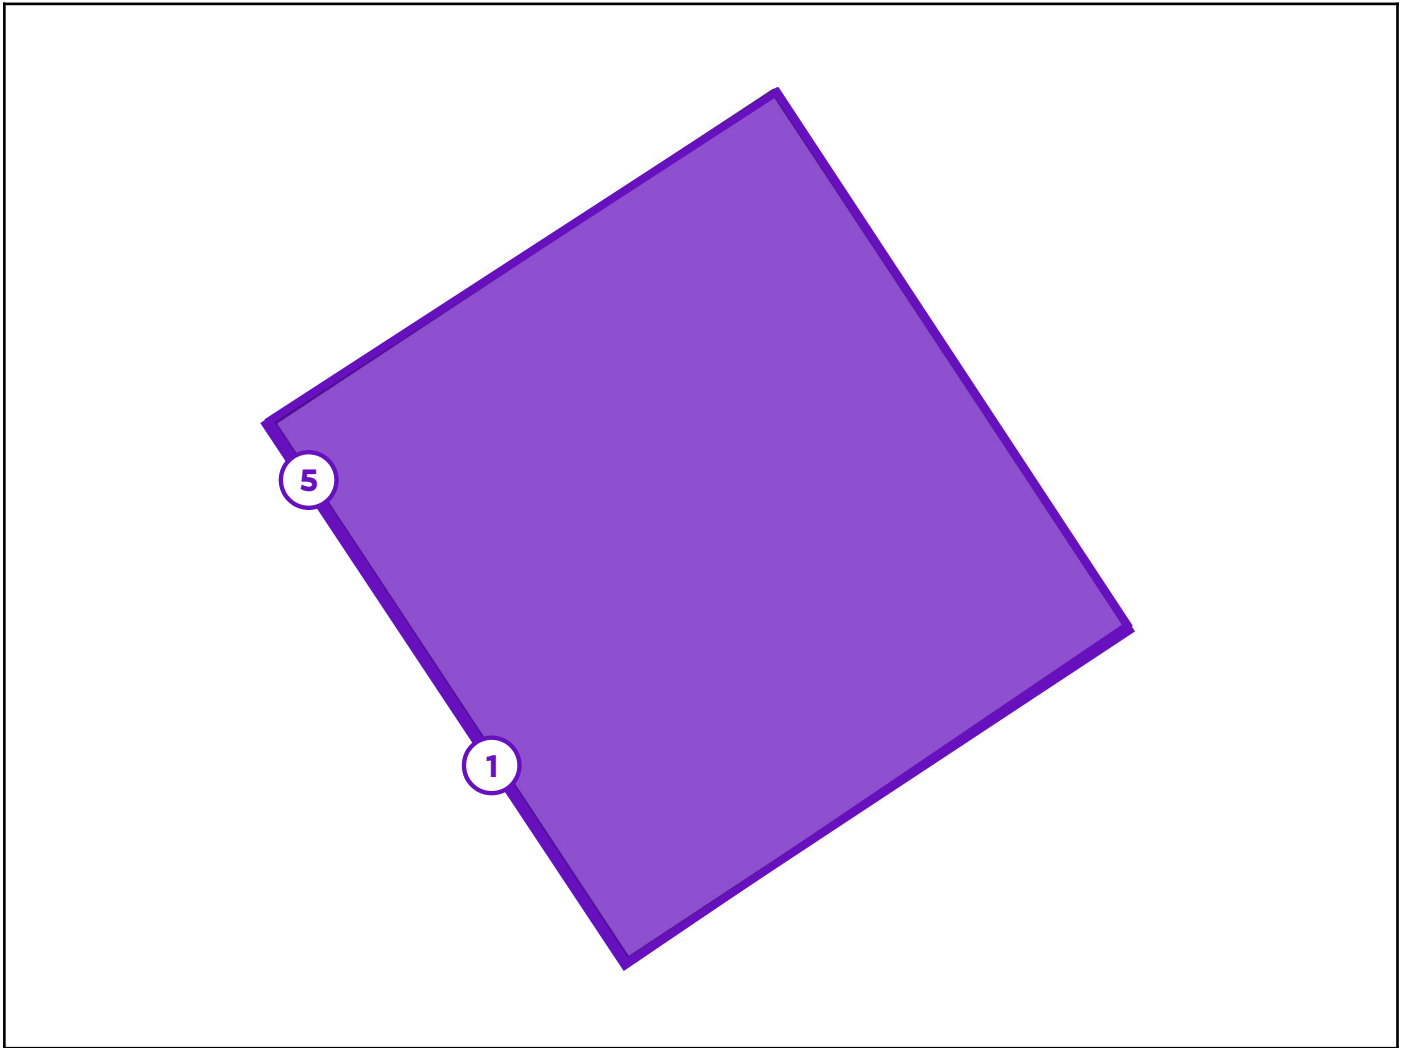
## Plan 3.1: Bijgebouw plan

| Beschrijving | Type | Actie |
|---|---|---|
| 5. onderdak koterijen | Advies | - |

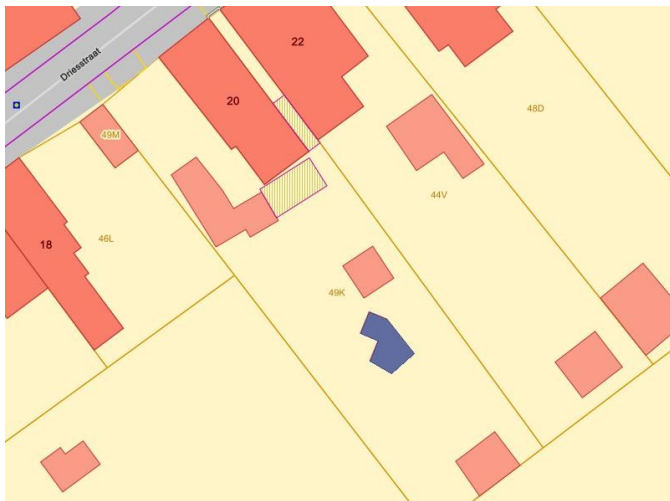
## Zone 4: Bijgebouw

Tijdens de inspectie vastgesteld:

- 0 Asbestmaterialen
- 0 Beperkingen
- 0 Uitsluitingen
- 0 Roerende goederen
- 0 Puin, steenslag, (water)bodem
- 1 Advies**
- 0 Geen asbest

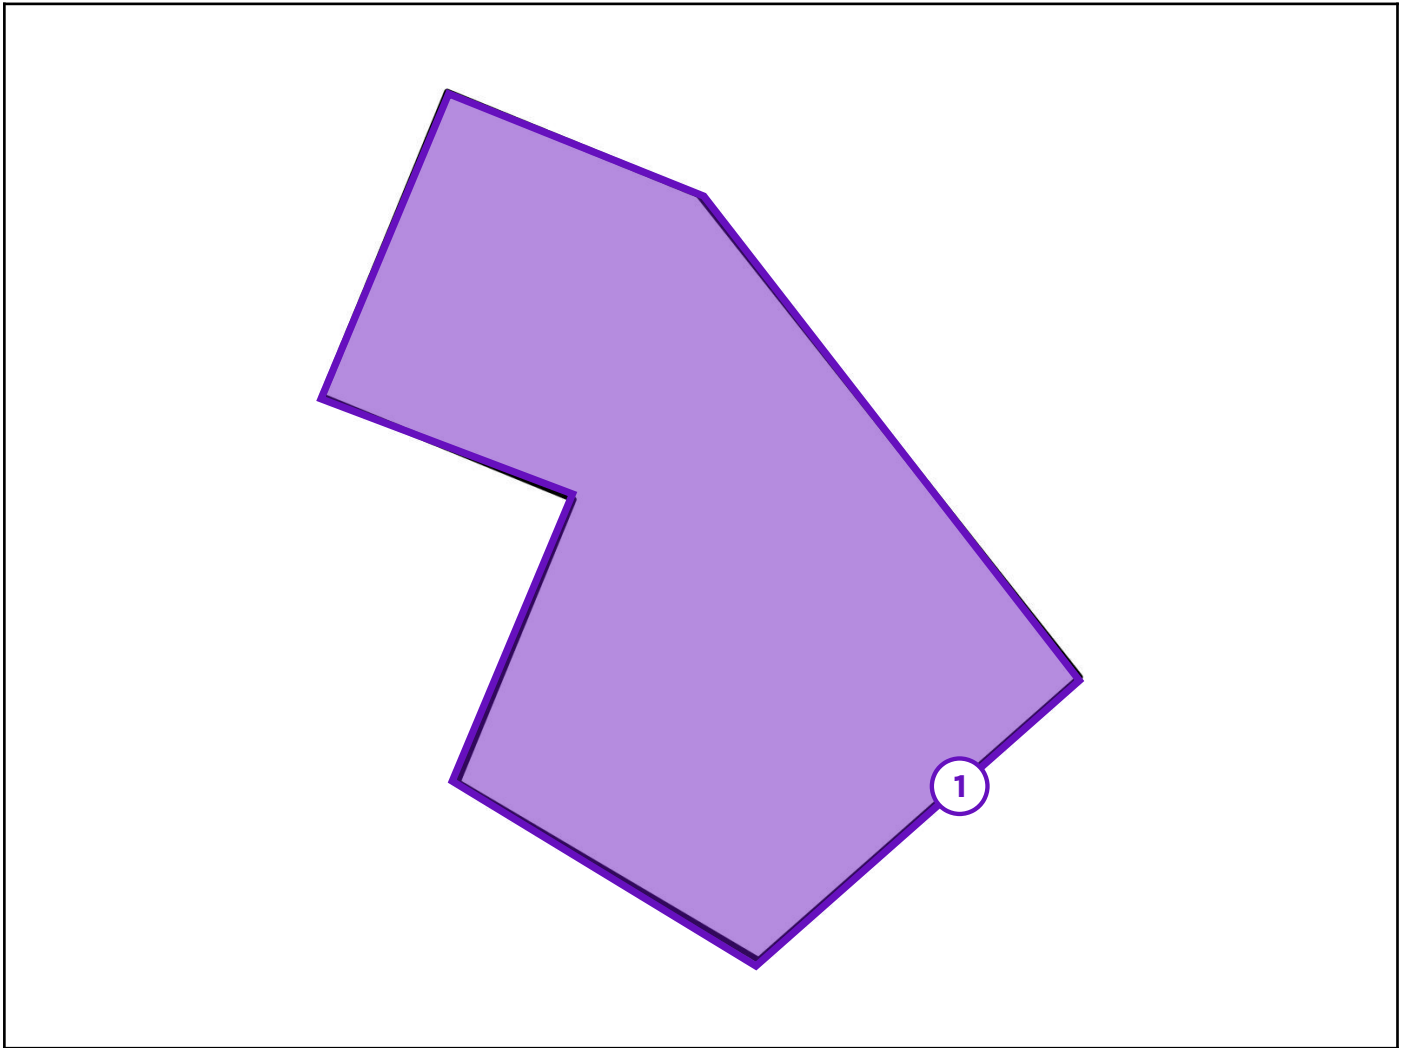
## Plan 4.1: Bijgebouw plan

| Beschrijving | Type | Actie |
|---|---|---|
| 1. dakafwerking koterijen | Advies | - |

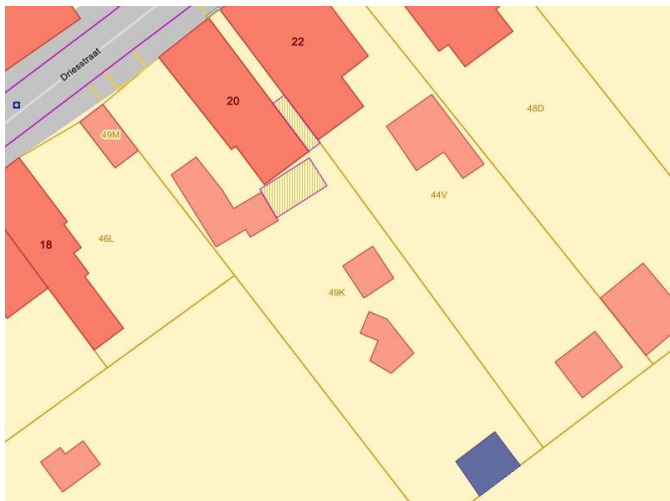
## Zone 5: Bijgebouw

Tijdens de inspectie vastgesteld:

- 0 Asbestmaterialen
- 0 Beperkingen
- 0 Uitsluitingen
- 0 Roerende goederen
- 0 Puin, steenslag, (water)bodem
- 2 Adviezen**
- 0 Geen asbest
