# Asbestinventarisatetest

Marten Lemmensstraat 82, 3200 Aarschot

Attestnummer : 20260909-000495.000

Uitgegeven op : 09.09.2026

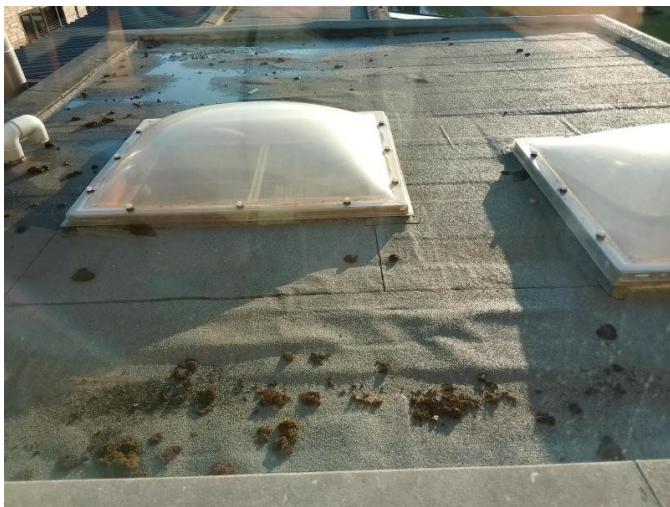
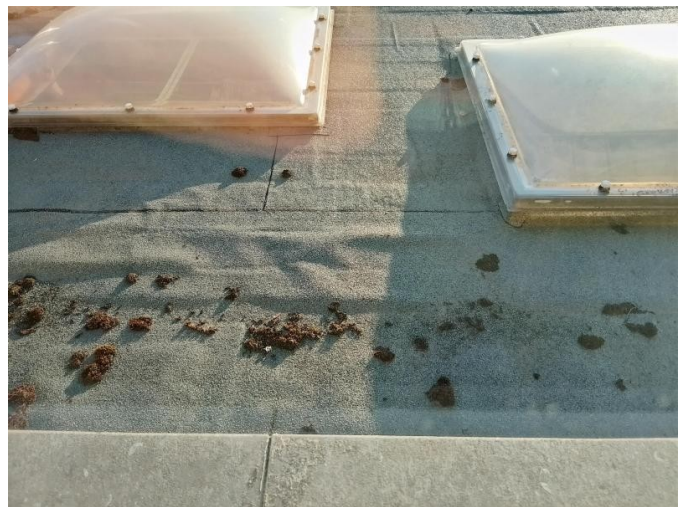
### Fiche 14: Roofing achterbouw woning

| Beschrijving | Notitie | Terug te vinden op plannen |
|---|---|---|
| Fiche 14: Roofing achterbouw woning | Betreft een roofing gelegd in 2023 met bewijsmateriaal. | Plan 1.3: Eerste verdieping |
