# Asbestinventarisatetest

Tiensestraat 47/0102, 3000 Leuven

Attestnummer : 20260706-000460.000

Uitgegeven op : 06.07.2026

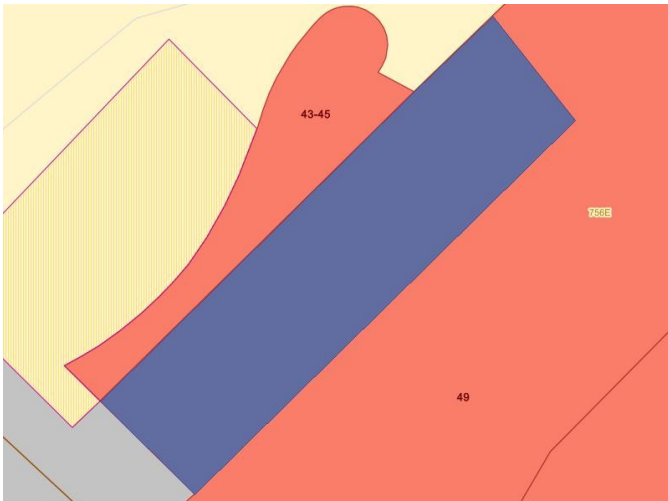
## Zone 1: Hoofdgebouw

Tijdens de inspectie vastgesteld:

- 1 Asbestmateriaal**
- 0 Beperkingen
- 0 Uitsluitingen
- 0 Roerende goederen
- 0 Puin, steenslag, (water)bodem
- 1 Advies**
- 2 Geen asbest**
